MISSION DE RÉHABILITATION DE LA  
MOSQUÉE D'ANTANA BÉ

PHASE AVP / PRO-DCE

Maîtrise d'ouvrage : DAC Mayotte

Rapport photographique

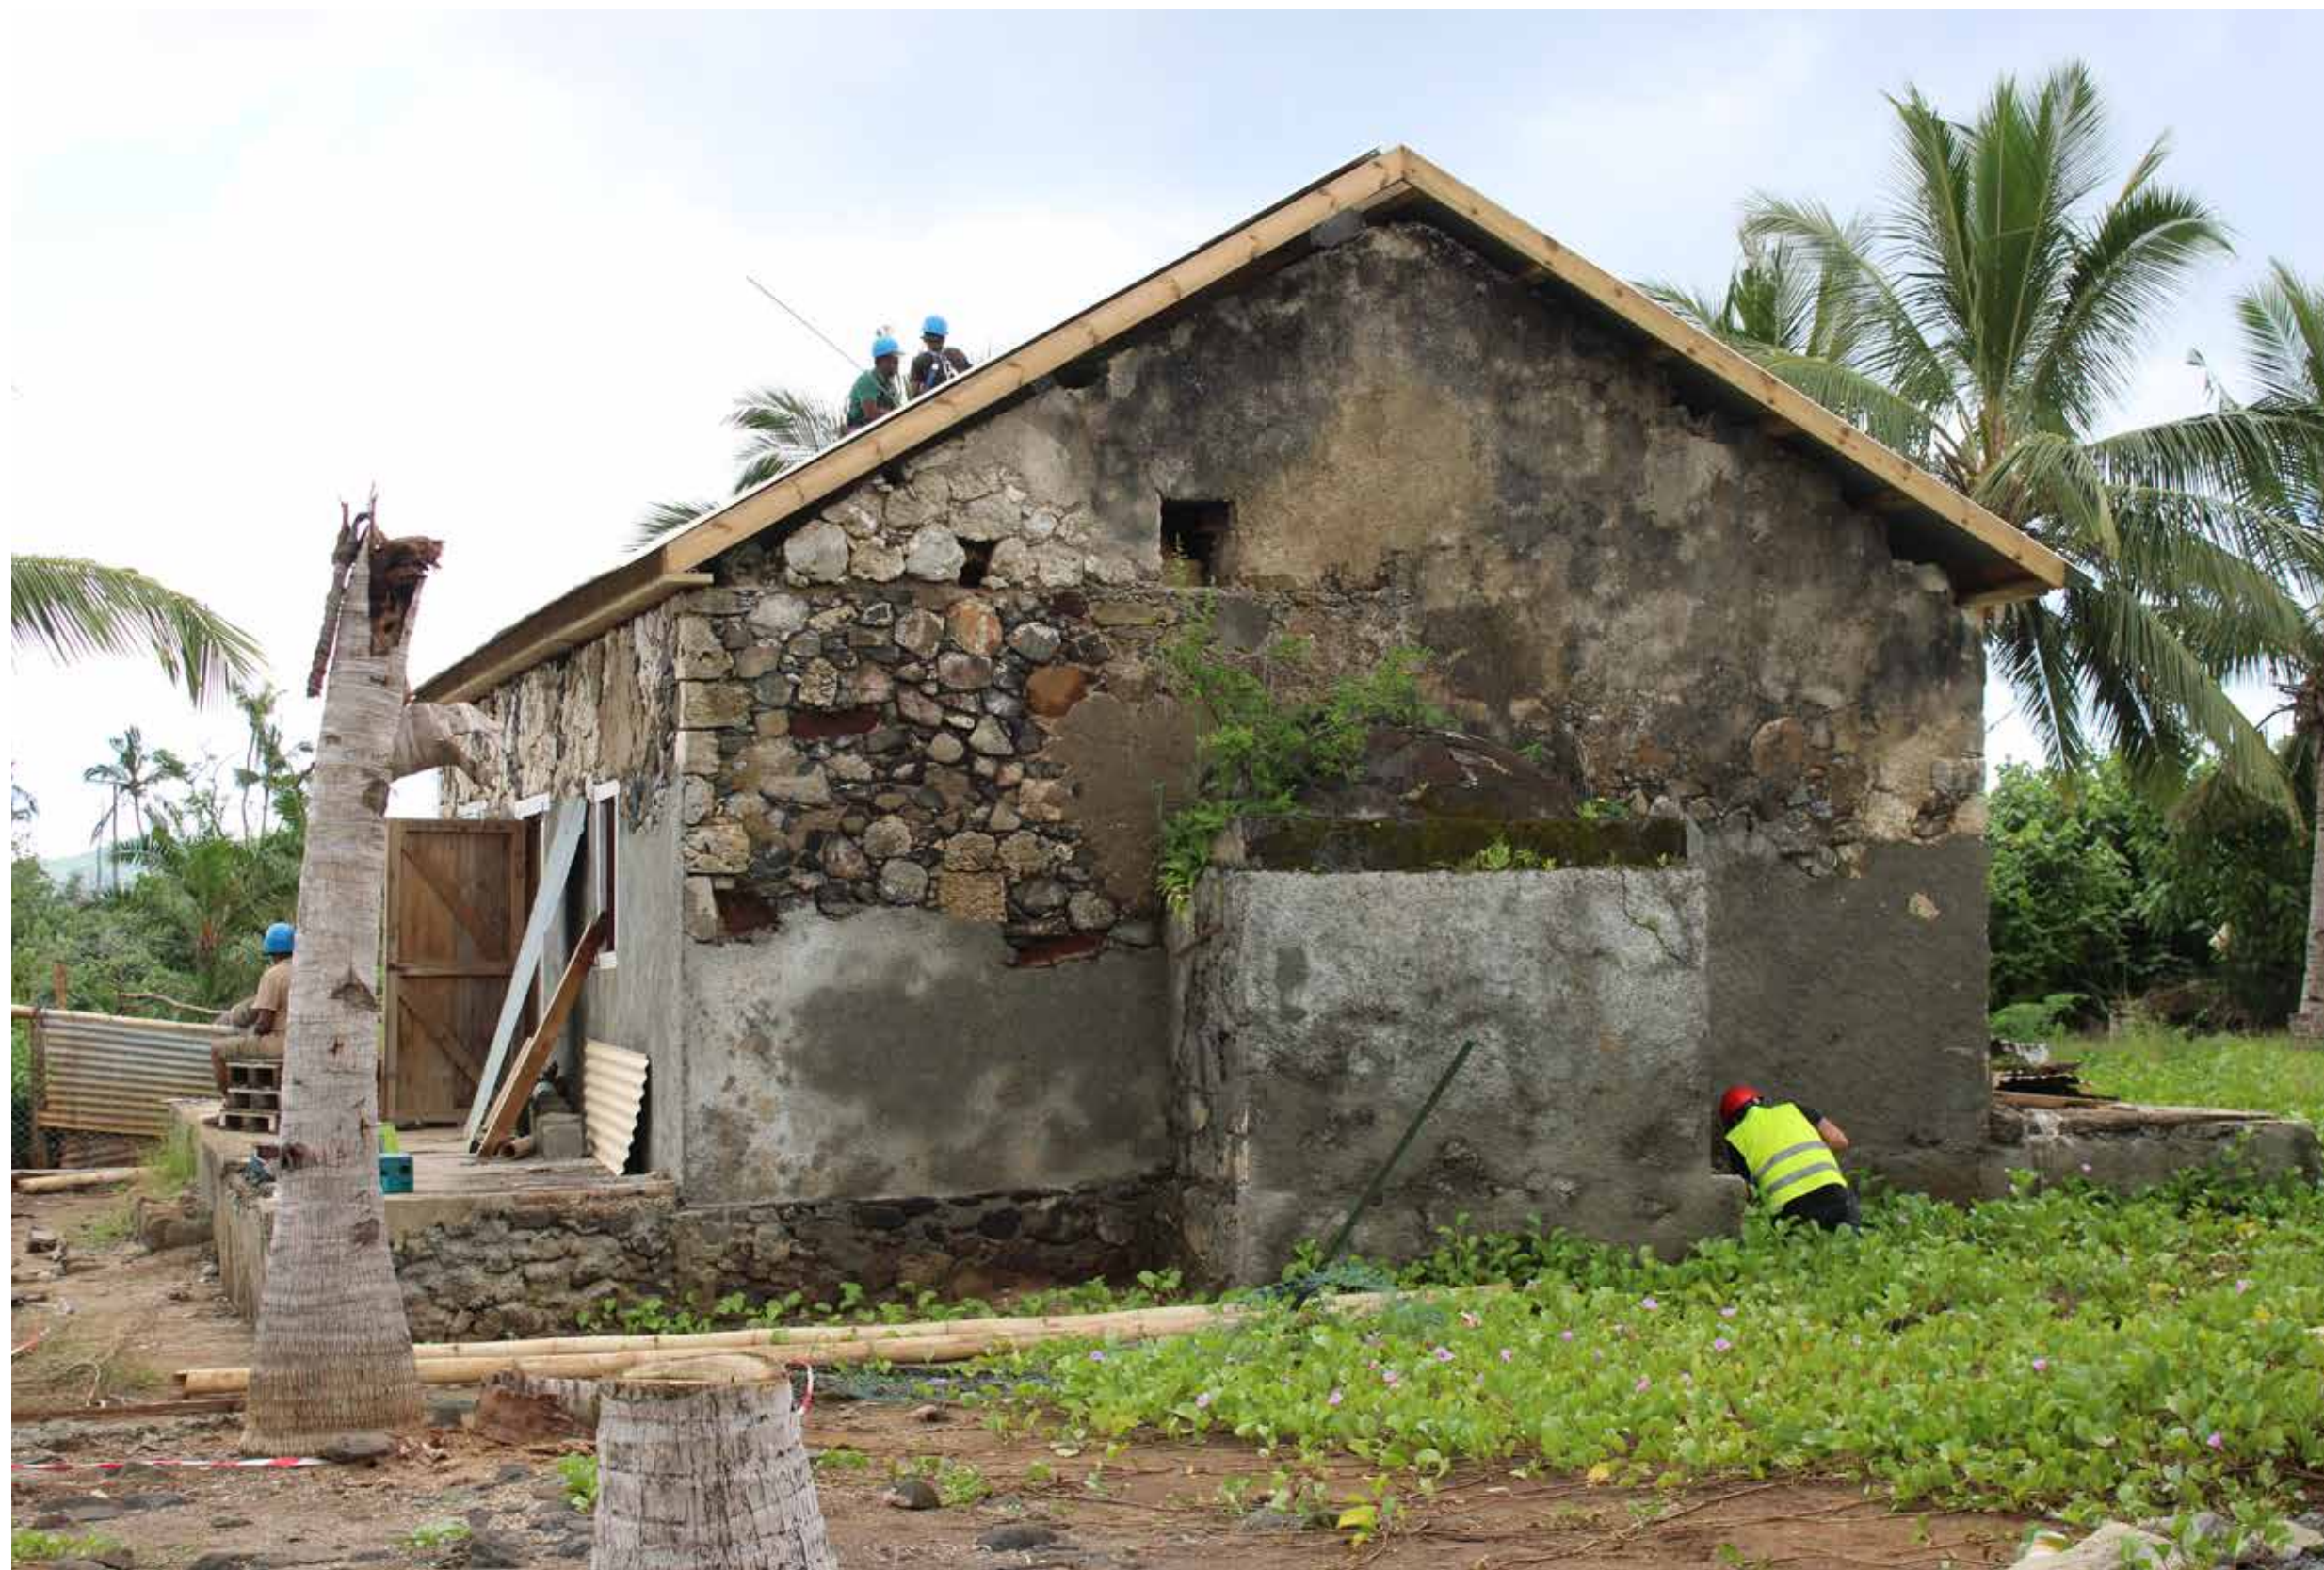
Vue du mur Qibla avec Mihrab au premier plan, durant les travaux de couverture et charpente provisoires,  
*Michael Tournarde, DAC Mayotte, mars 2026*

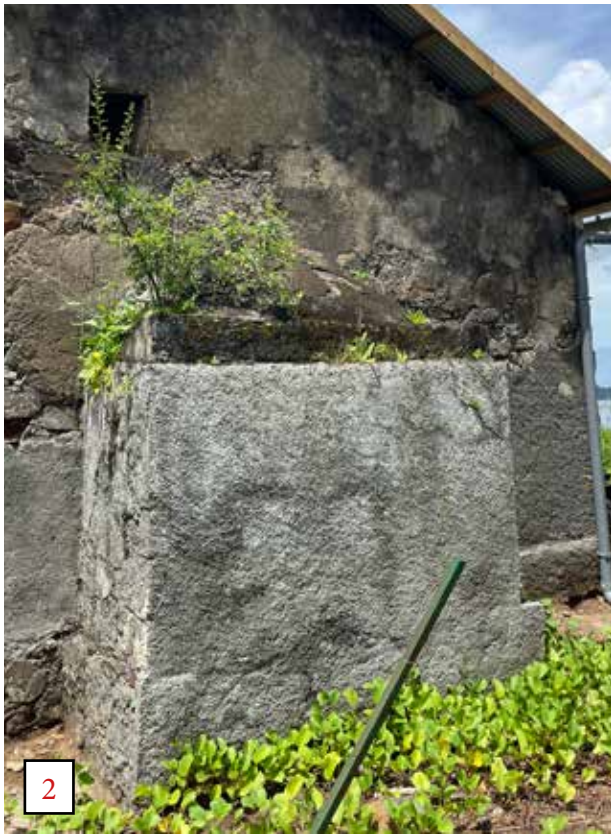
Vue extérieure du Mihrab, Agence Pierre-Antoine Gatier, mars 2026

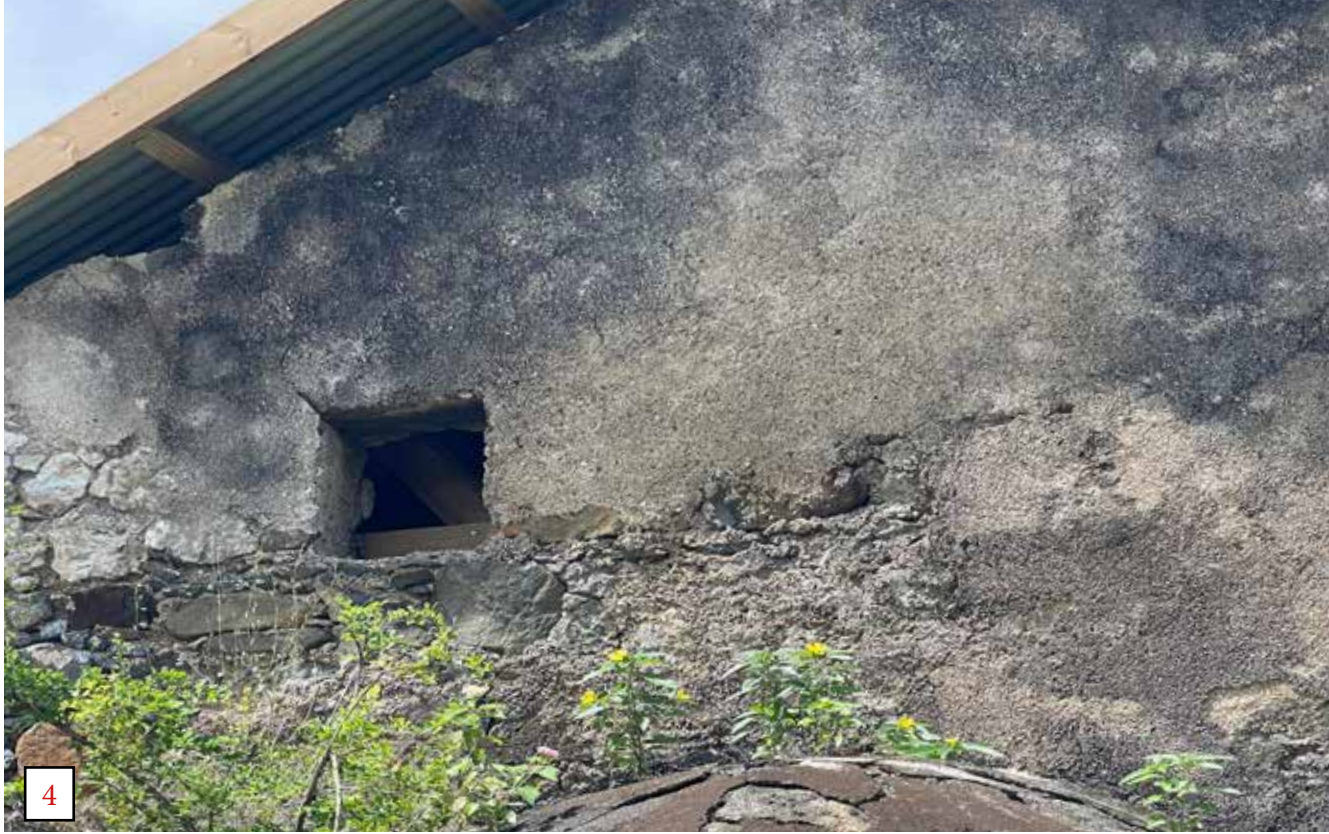
Vue de l'ouverture destinée à l'appel à la prière située au droit du Minbar, Agence Pierre-Antoine Gatier, mars 2026

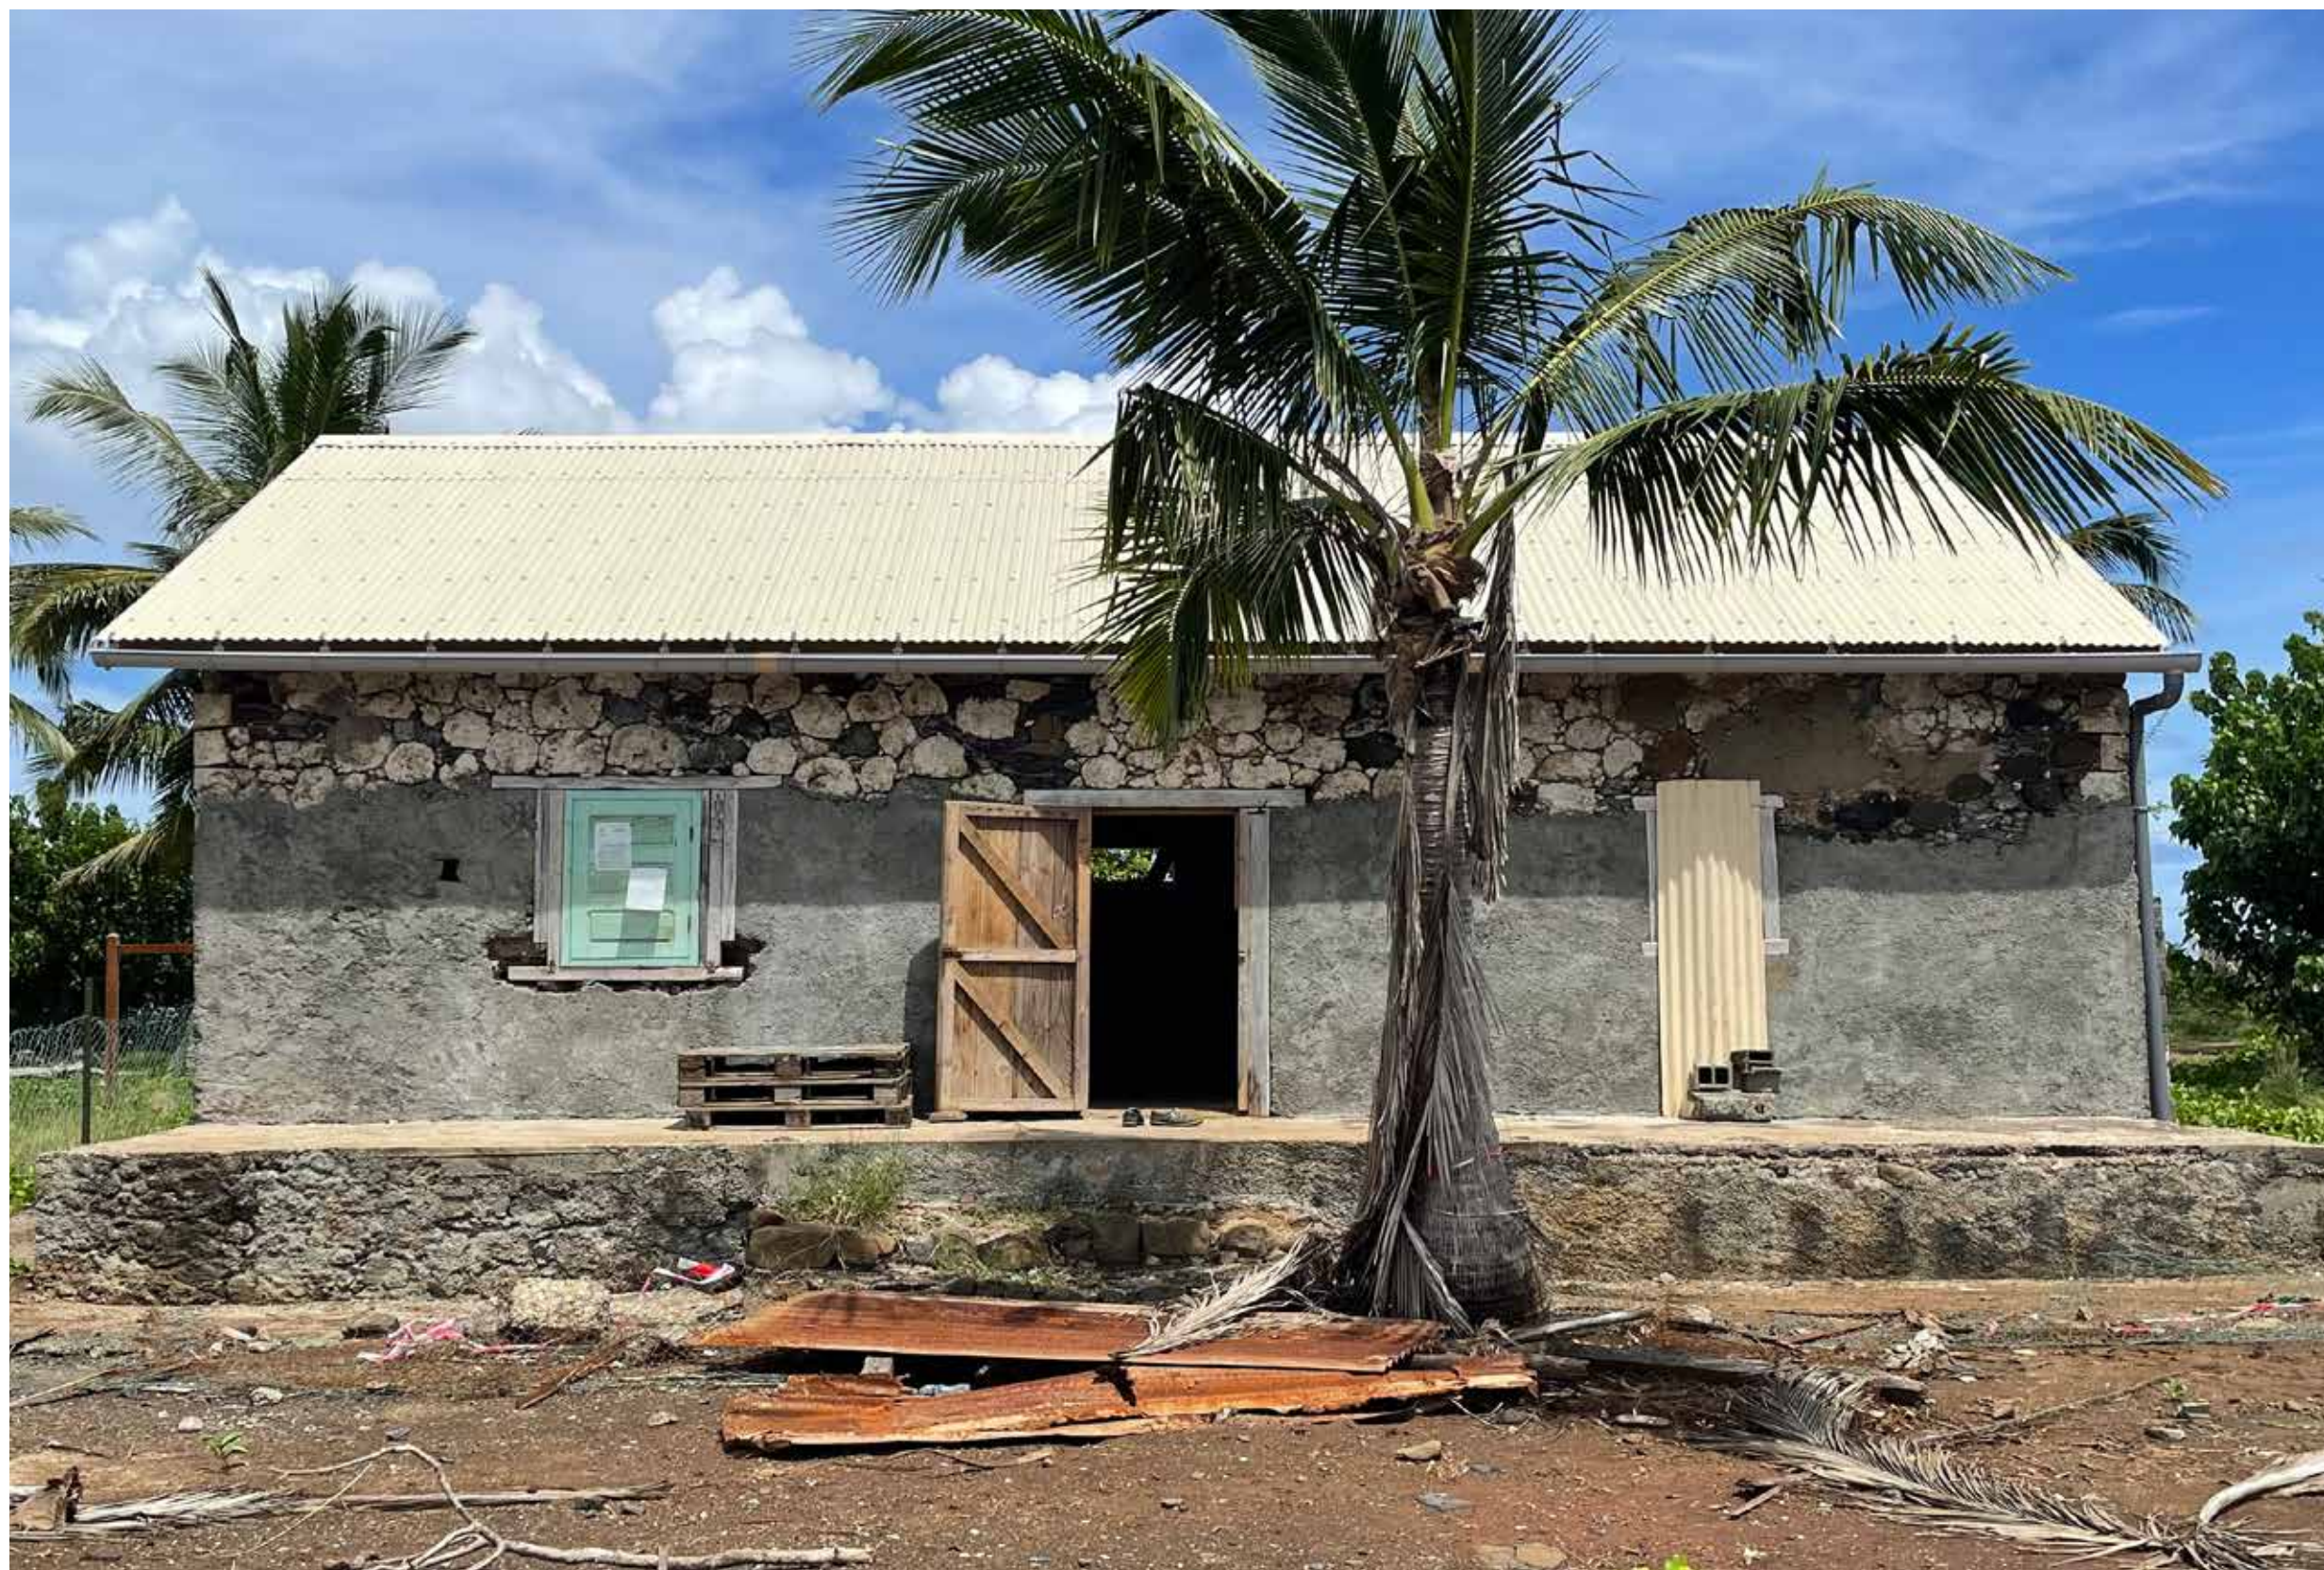
Vue d'ensemble de l'élévation de la mosquée, de la terrasse est et de ses emmarchements, lors de la réception des travaux du volet 02, de couverture et charpente provisoires,  
*Agence Pierre-Antoine Gatier, mars 2026*

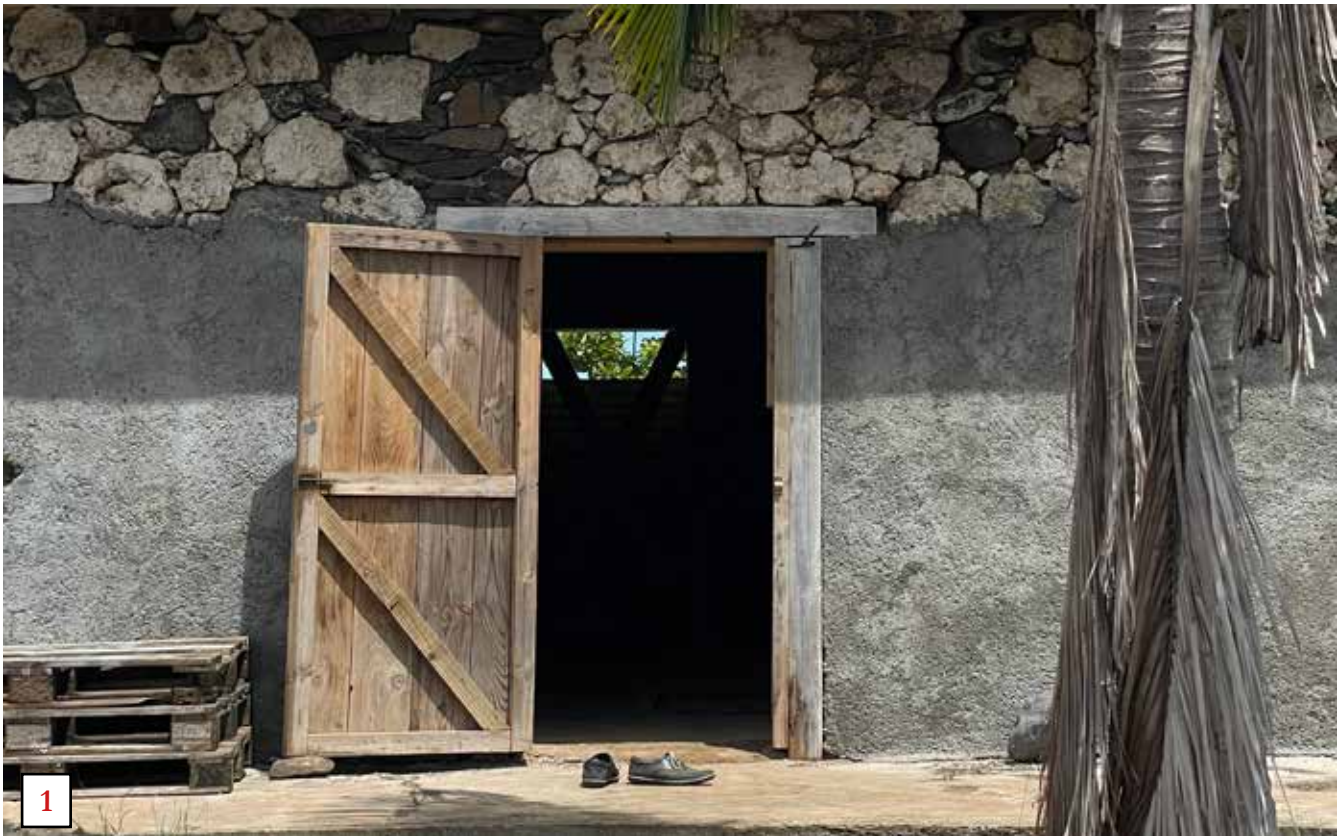
Vue de l'entrée de la mosquée, de son double encadrement en bois traditionnel et de sa porte menuisée,  
*Agence Pierre-Antoine Gatier, mars 2026*

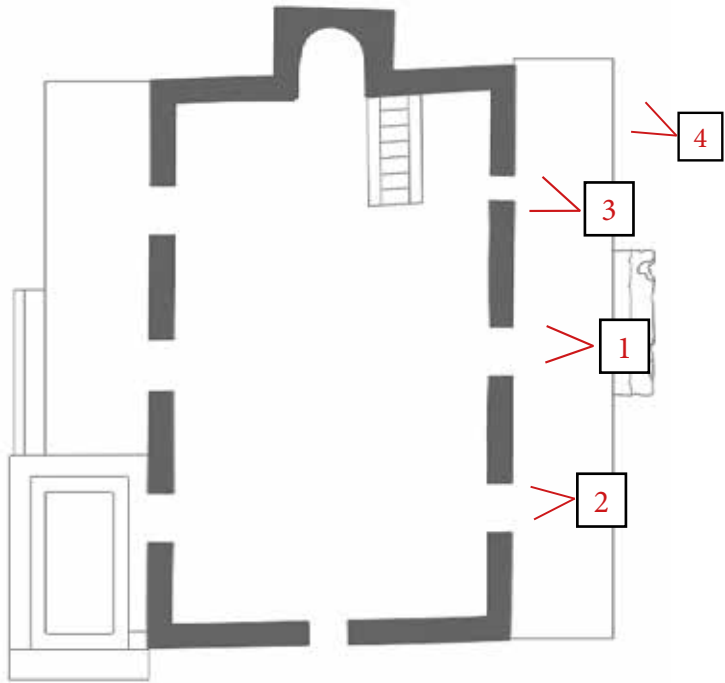
Détail de la baie E-03 obstruée,  
*Agence Pierre-Antoine Gatier, mars 2026*

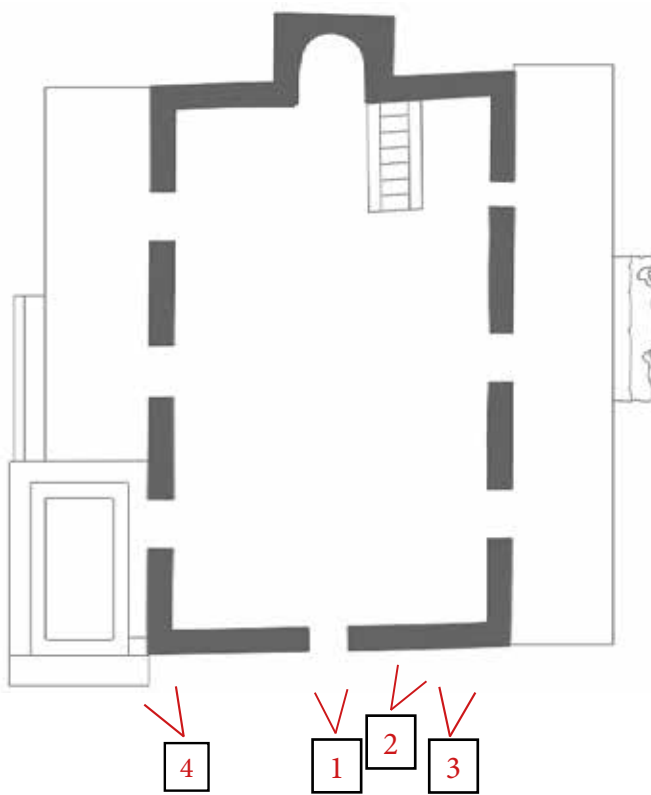
Vue de la zone enduite au ciment côté Sud-Est avec présence des trous de boulin, *Agence Pierre-Antoine Gatier, mars 2026*

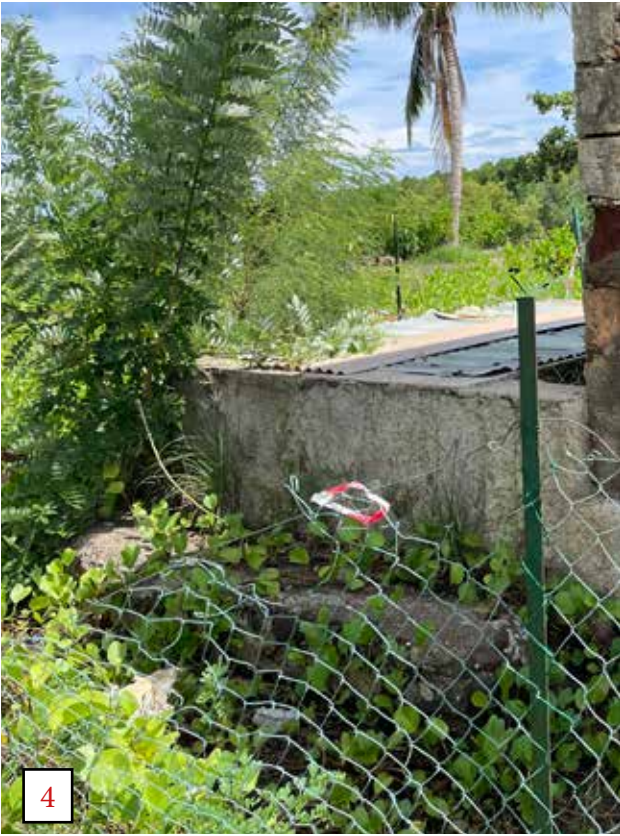
Vue latérale de la birka avec soubassement enduit au ciment, *Agence Pierre-Antoine Gatier, mars 2026*

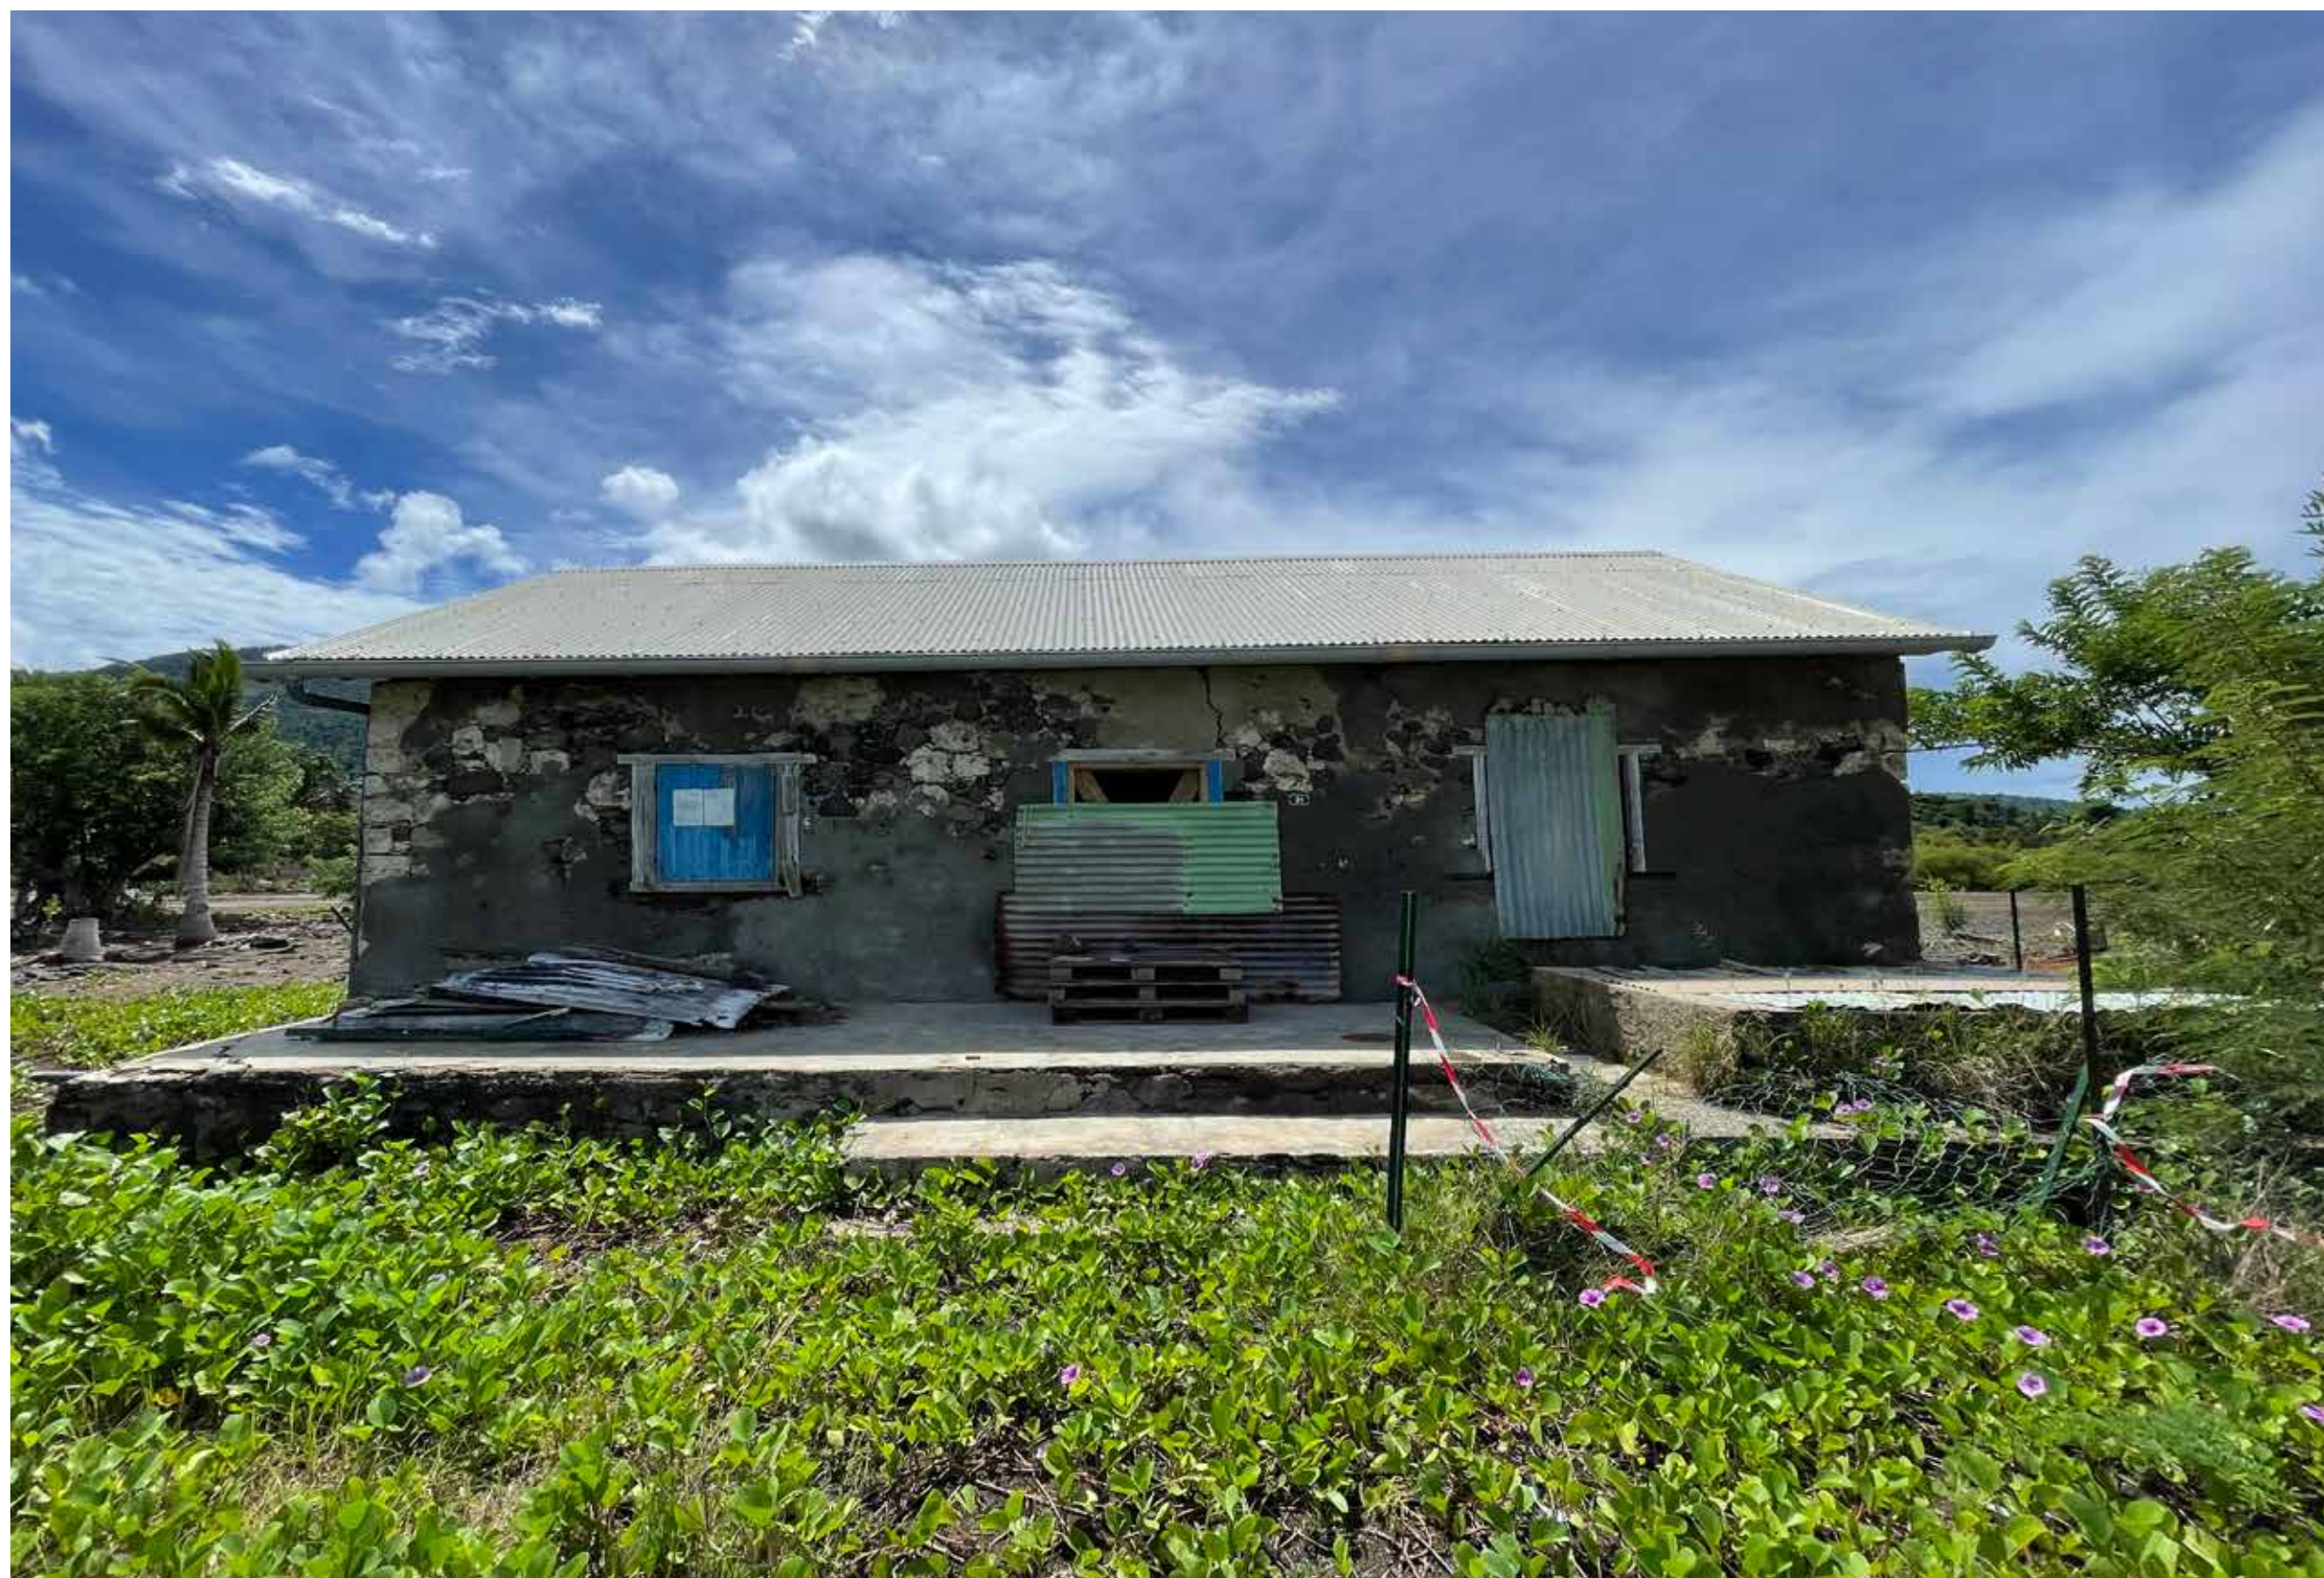
Vue d'ensemble de l'élévation, de la terrasse ouest avec ses emmarchements et de la birka (citerne) située à l'extrémité sud,  
*Agence Pierre-Antoine Gatier, mars 2026*

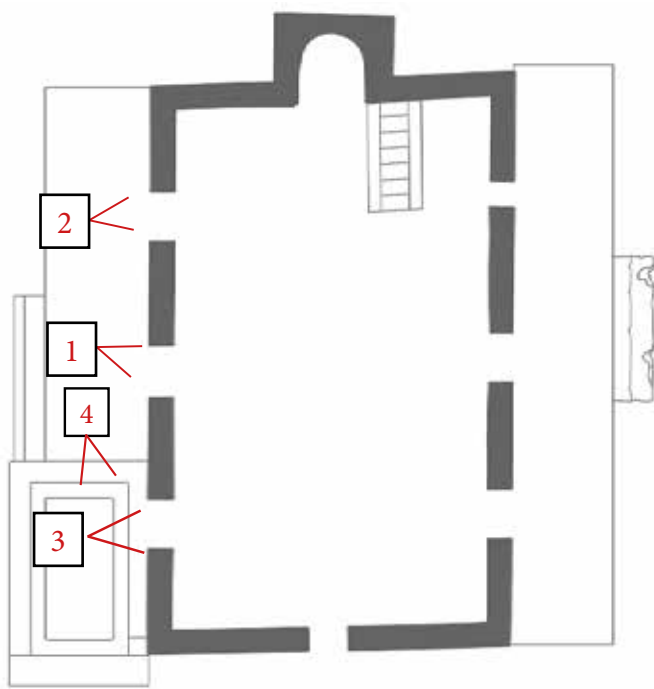
Vue de la baie O-03 obstruée par une tôle avec absence de l'appui en bois, *Agence Pierre-Antoine Gatier, mars 2026*

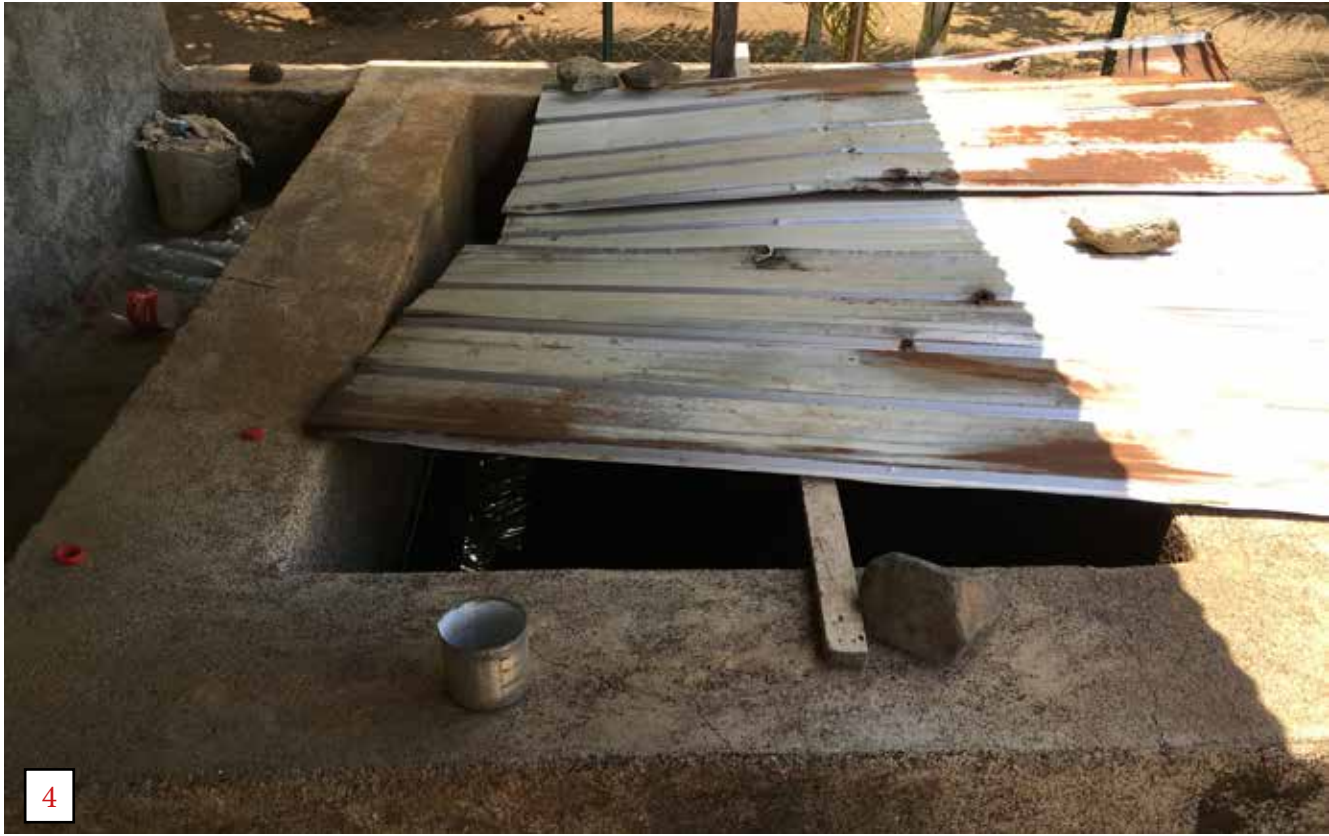
Vue de la birka (citerne) dont le bassin est protégé par des tôles amovibles,  
*Vincent Lombard, Architecte Conseil de l'Etat, novembre 2018*

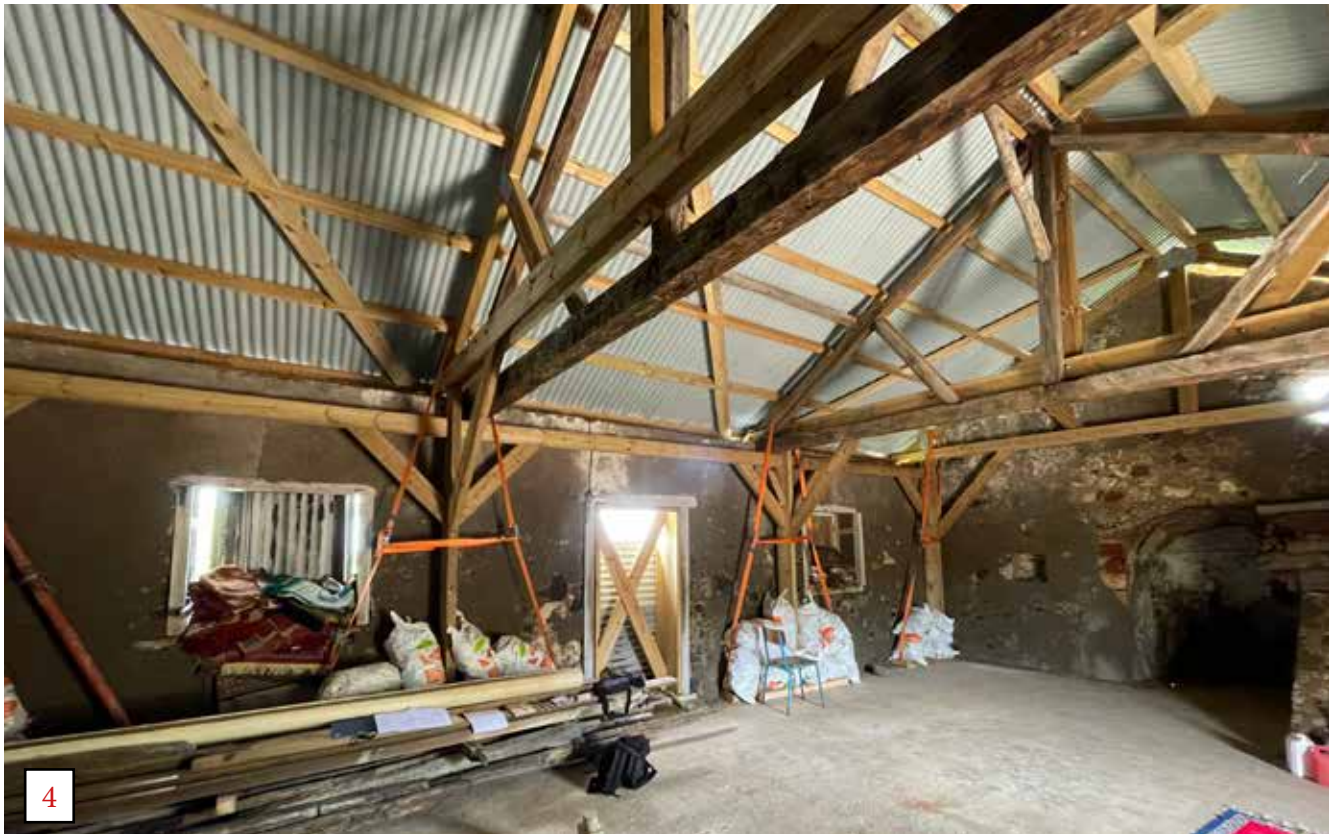
Vue depuis l'angle sud-est, des deux fermes d'origine et de l'ensemble de la charpente et couverture provisoire, *Agence Pierre-Antoine Gatier, mars 2026*

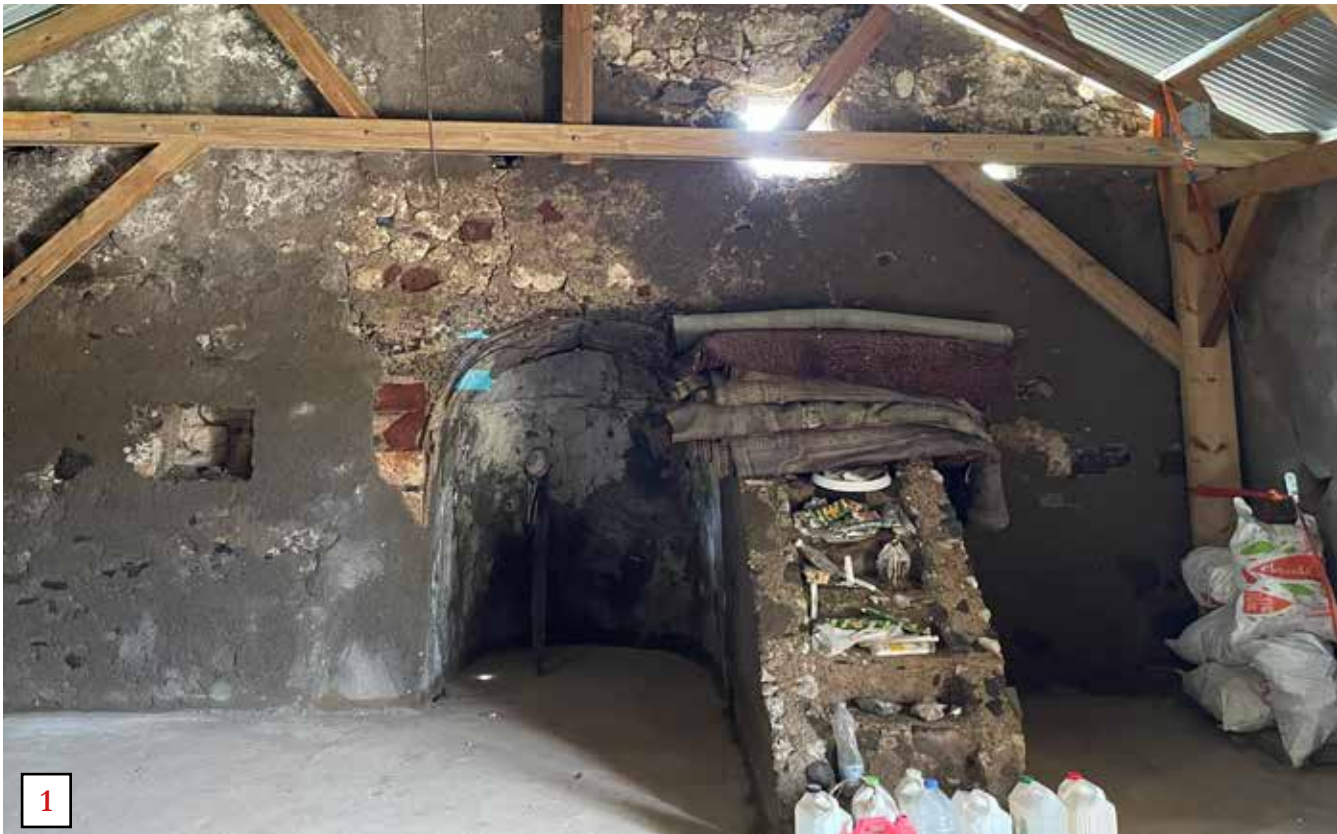
Vue du Mihrab et Minbar et de la ferme provisoire mise en place au droit du mur Qibla,  
*Agence Pierre-Antoine Gatier, mars 2026*

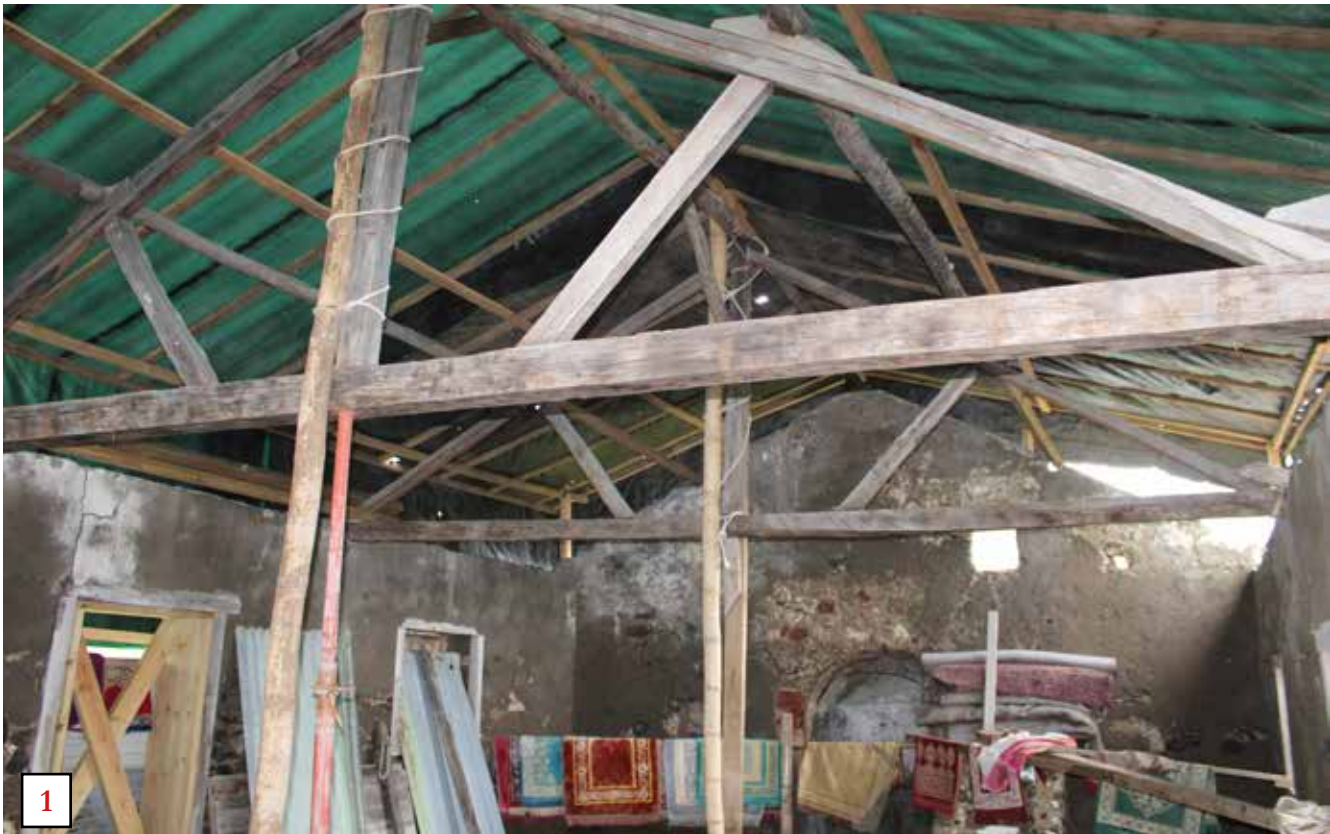
1  
Vue générale de la charpente ancienne avant travaux de mise en place de la charpente et couverture provisoires,  
*Michael Tournarde, DAC Mayotte, février 2026*

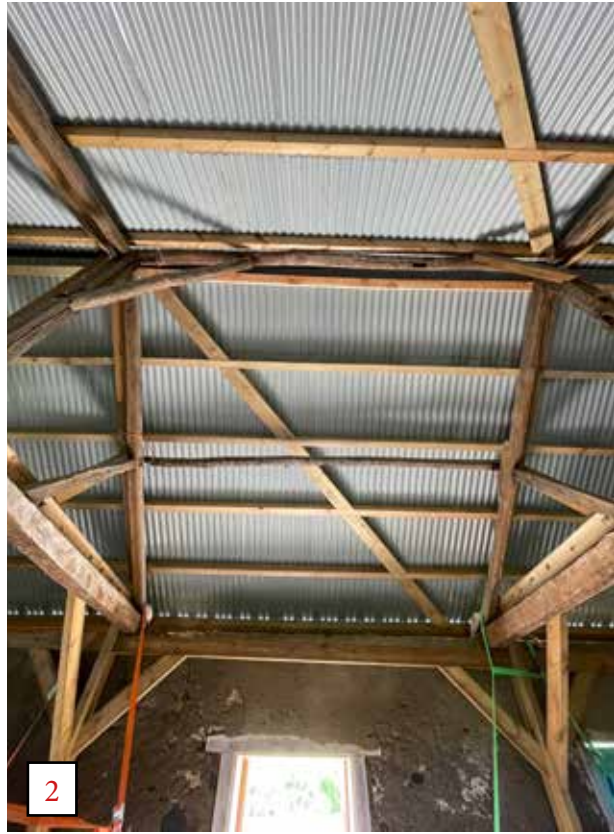
2  
Vue des fermes et pannes historiques conservées,  
*Agence Pierre-Antoine Gatier, mars 2026*

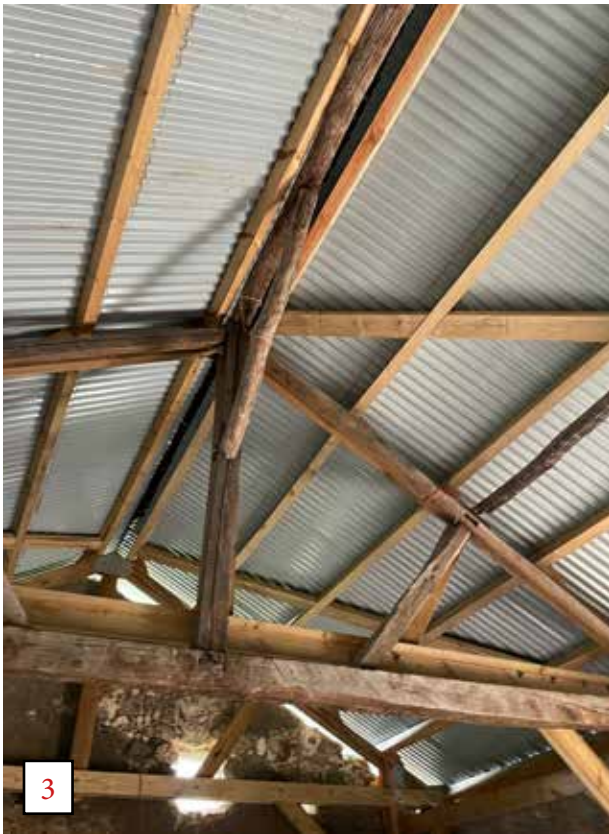
3  
Vue de la ferme d'origine au premier plan et, en arrière plan, de la charpente provisoire, *Agence Pierre-Antoine Gatier, mars 2026*

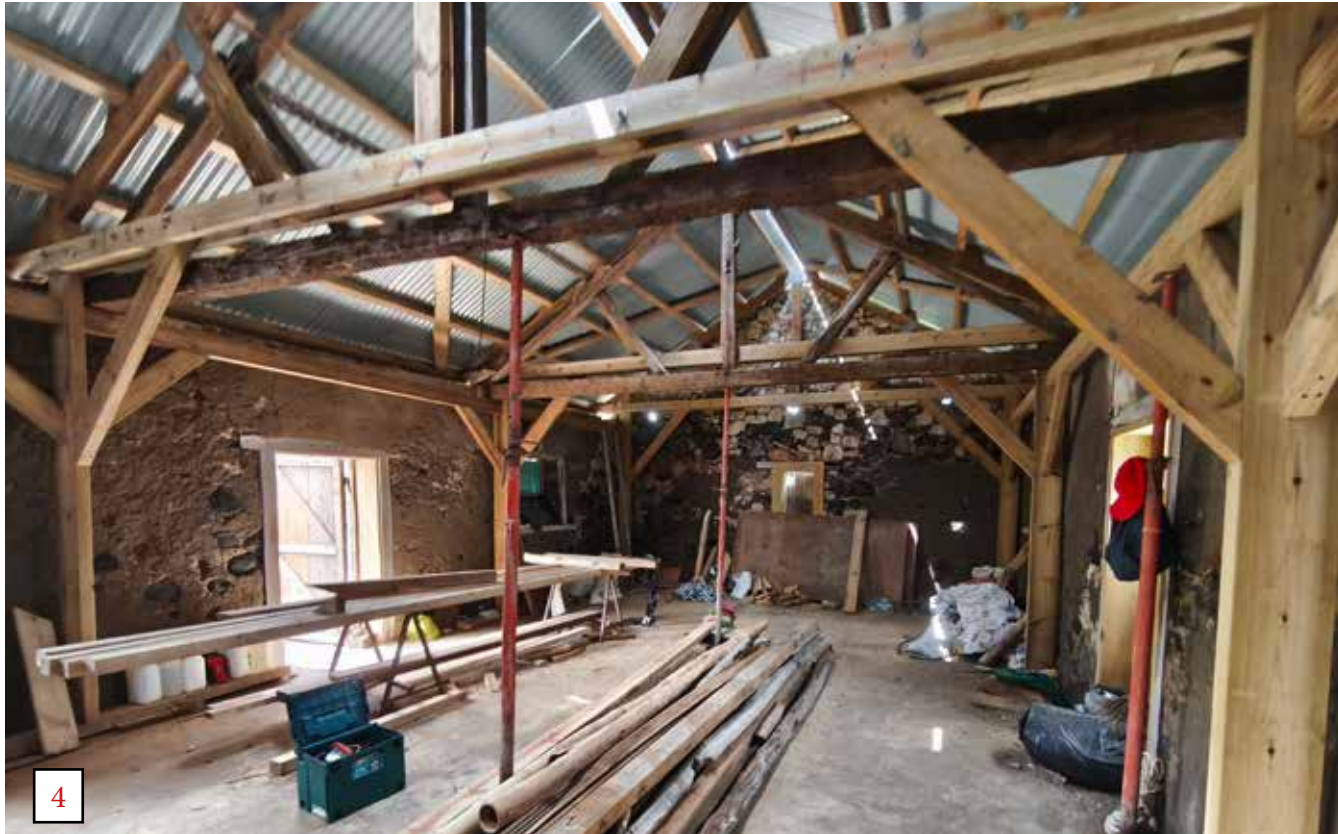
4  
Vue d'ensemble de la charpente provisoire et des deux fermes d'origine conservées et confortées durant les travaux,  
*Agence Pierre-Antoine Gatier, mars 2026*
