MISSION DE RÉHABILITATION DE LA  
MOSQUÉE D'ANTANA BÉ

PHASE AVP / PRO-DCE

Maîtrise d'ouvrage : DAC Mayotte

Rapport photographique

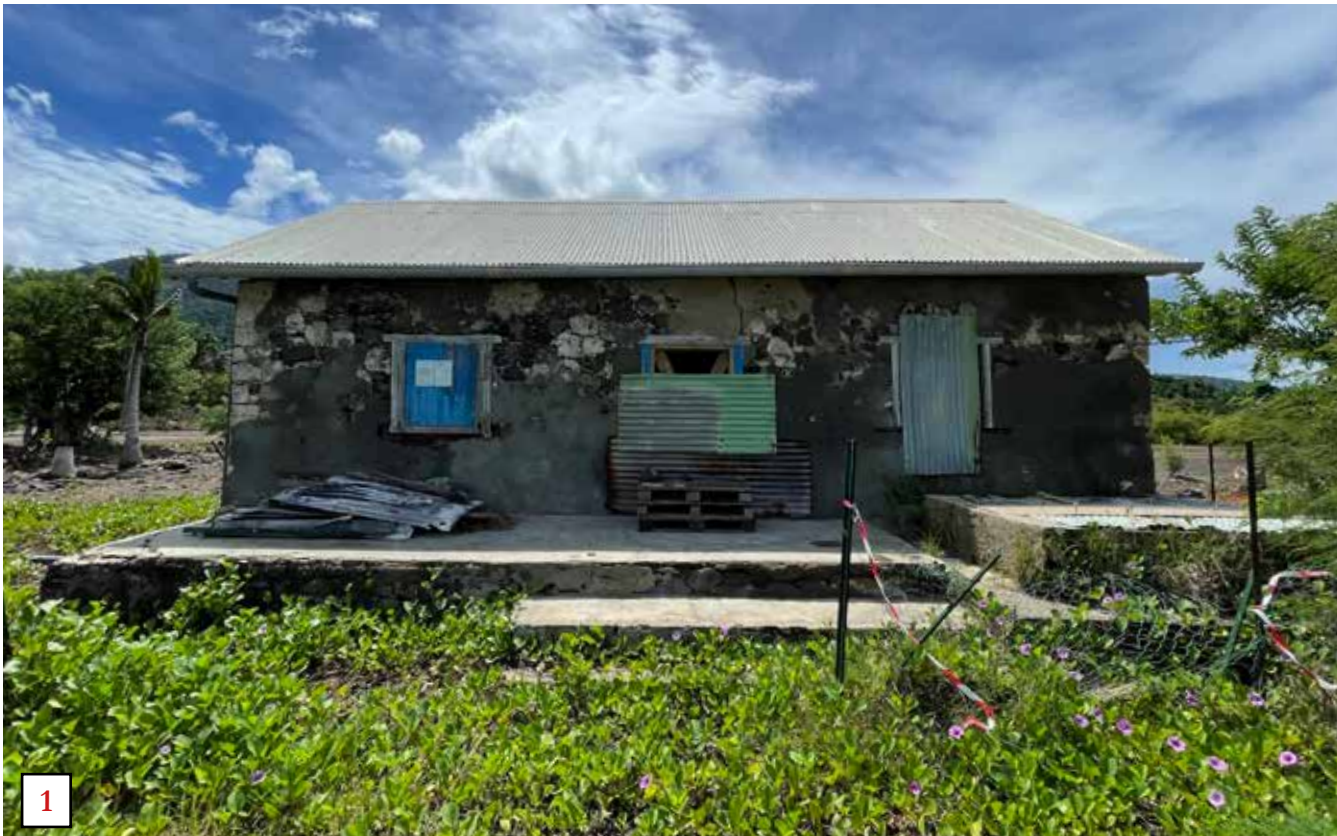
Vue de la façade Ouest lors de la réception des travaux du volet 02, de couverture et de charpente provisoires, Agence Pierre-Antoine Gatier, mars 2026

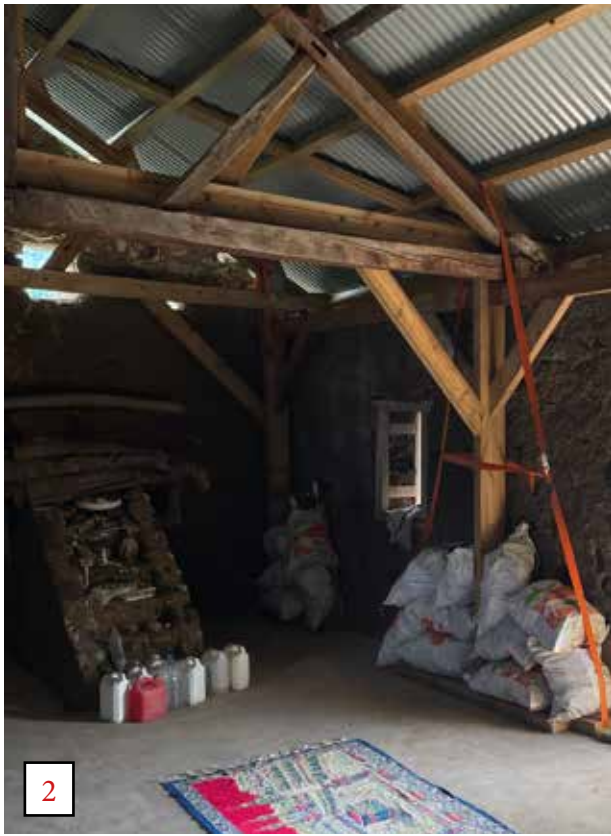
Vue intérieure Mihrab et Minbar après la mise en oeuvre de la charpente et couverture provisoires, Agence Pierre-Antoine Gatier, mars 2026

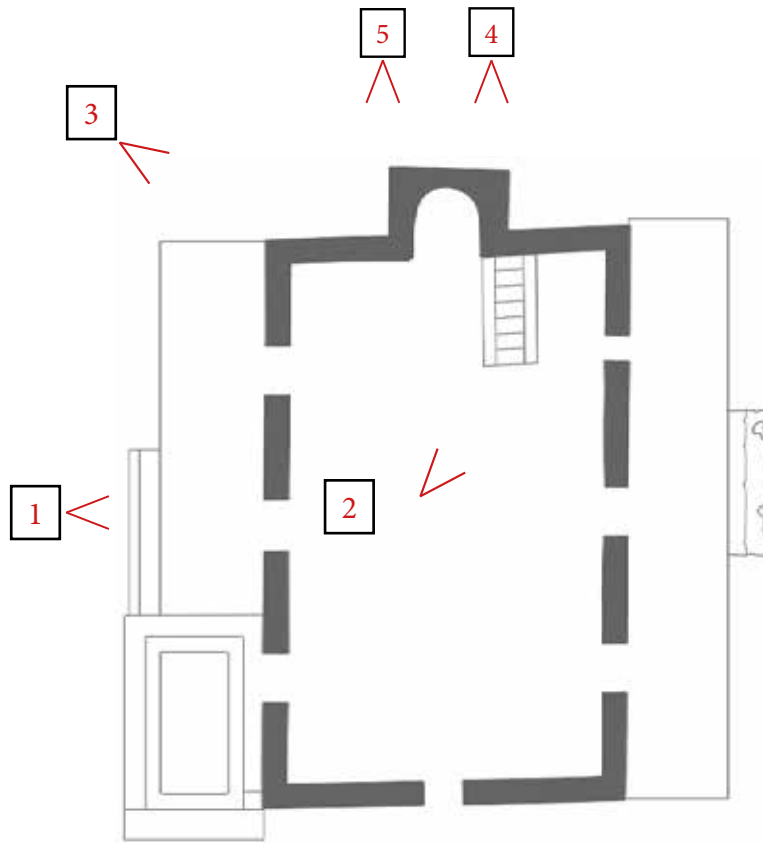
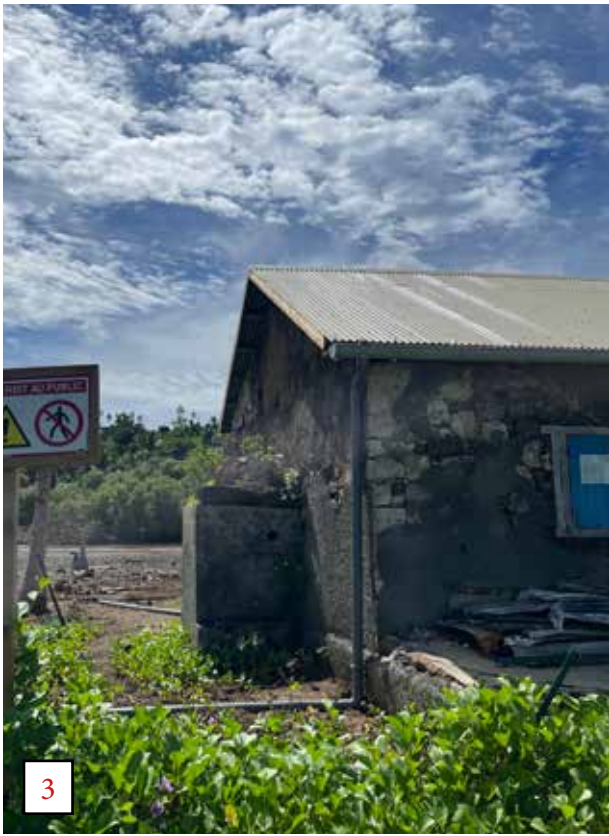
Vue de l'angle nord-ouest après la mise en place de la couverture et charpente provisoires, Agence Pierre-Antoine Gatier, mars 2026

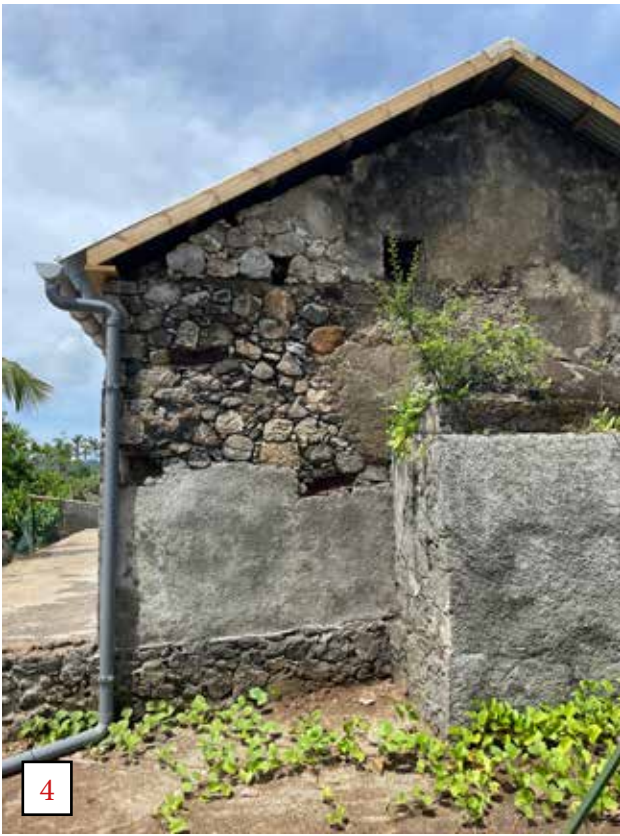
Vue de la façade nord après la pose de la couverture et charpente provisoires, Agence Pierre-Antoine Gatier, mars 2026

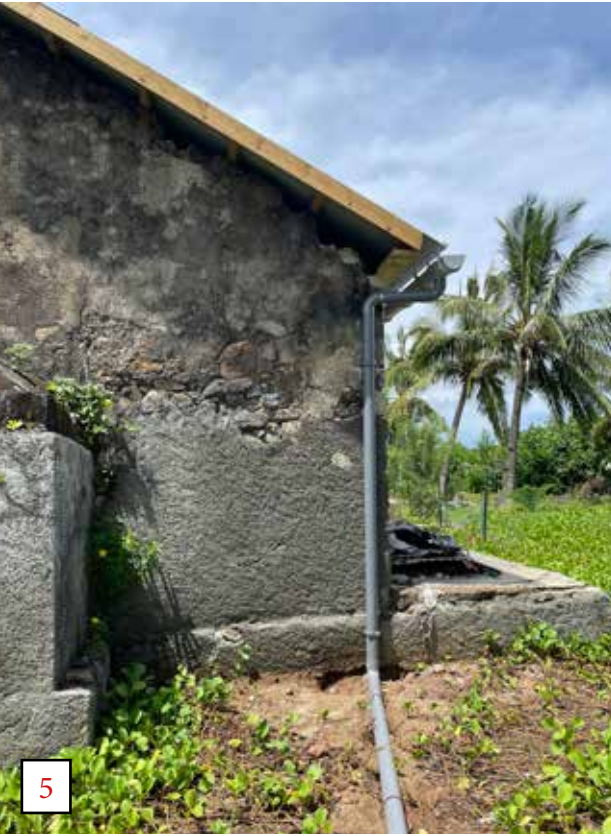
Vue de l'extrémité ouest de la façade nord après la pose de la couverture et charpente provisoires, Agence Pierre-Antoine Gatier, mars 2026
