# Rapport de repérage de l'amiante avant travaux

| <b>Bien immobilier concerné</b> | <b>FORT DE VILLENEUVE SAINT GEORGE</b><br><b>Chemin du Fort</b><br><b>Bâtiment 5</b><br><b>94190 VILLENEUVE SAINT GEORGE</b> |

| Réf. du rapport :<br>203B0/14/3717 |
| Date(s) de visite<br>05/11/2014<br>Date de commande : |

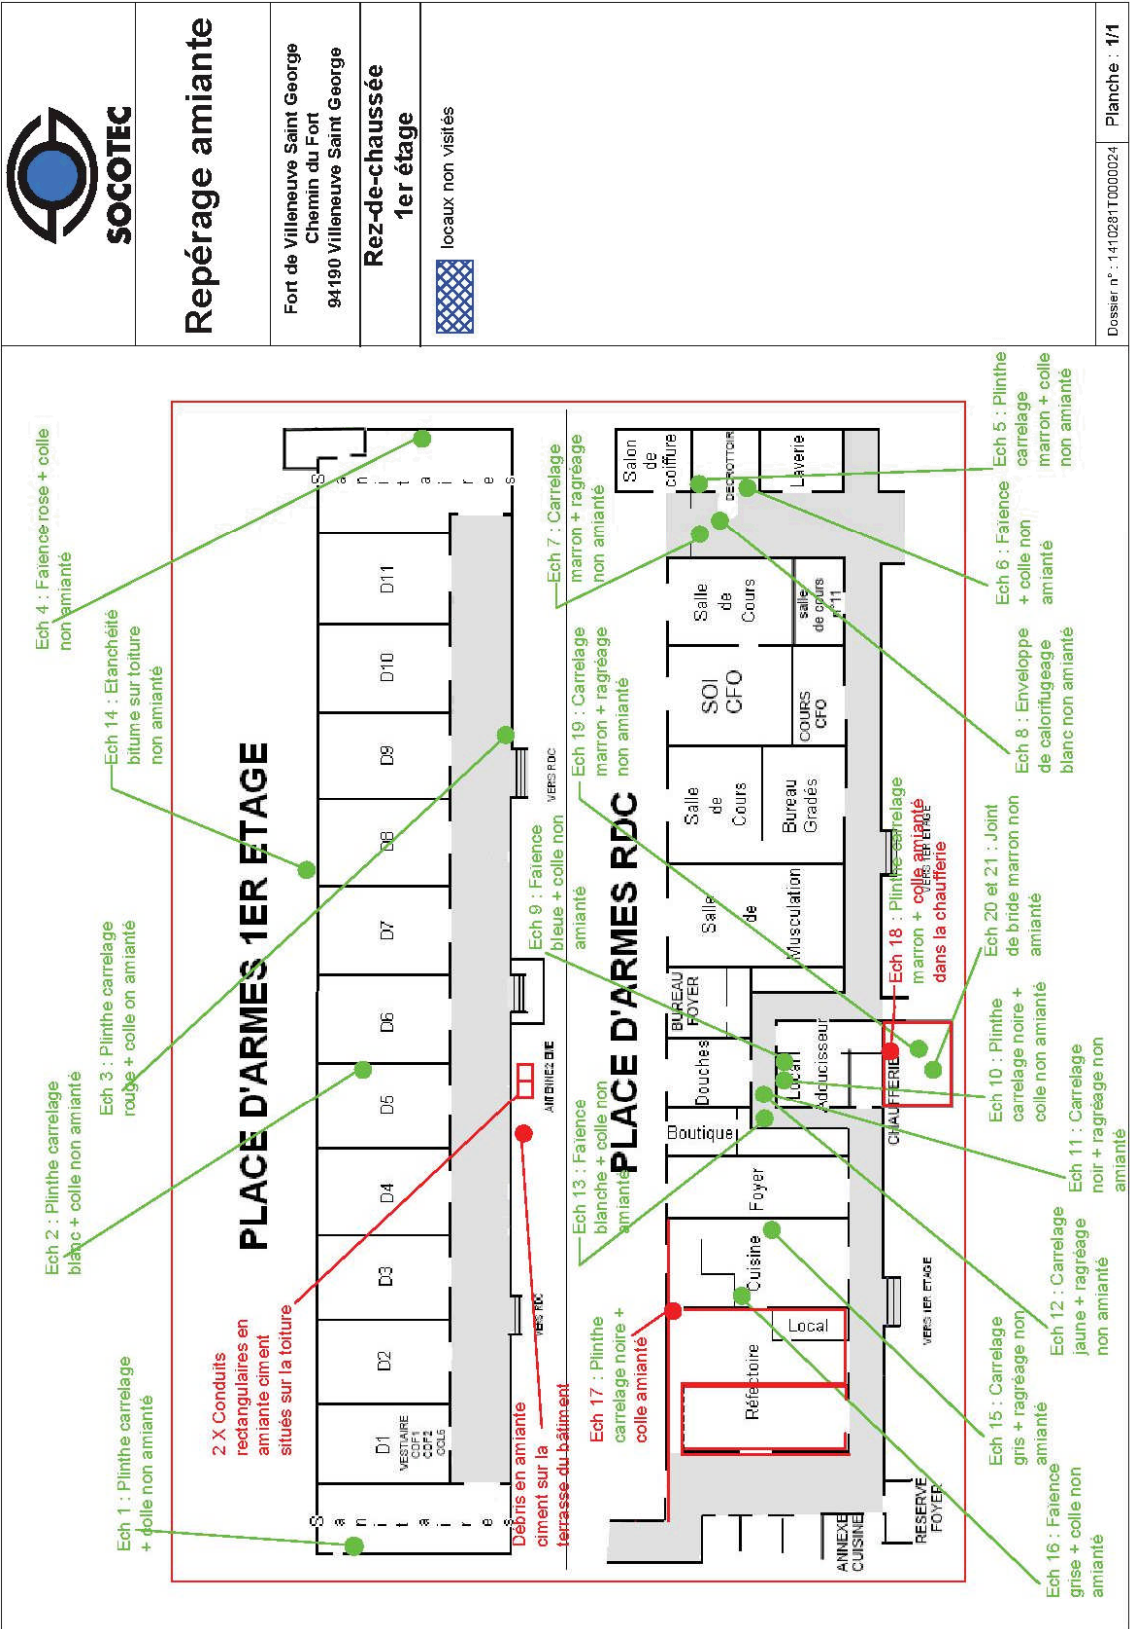
Plan de repérage

- 2 Conduits circulaires en amiante ciment situés sur la terrasse.
- Débris en amiante ciment situés sur la terrasse.
- Colle plinthe de carrelage dans la cuisine et chaufferie.
