# DIAGNOSTIC VISUEL STRUCTUREL

## CROUS

# DIAG

Patrimoine : Résidence « Les Arceaux »  
Adresses : 64 Avenue de Lodève – 34070 MONTPELLIER  
Bâtiments : A – B – C – D

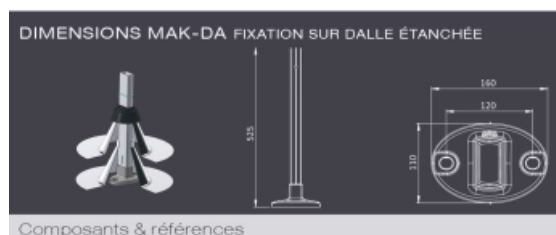
- Poteau métallique rouillé non traité en étanchéité
- Cheminement et muret
  - Affaissement de l'escalier
  - Fissuration et perte de matière des muret et jardinière

**Sur toiture terrasse :**

Retrait du poteau rouillé et mise en place d'un poteau scellé en dalle comprenant :

- Retrait de l'antenne
- Retrait du poteau
- Scellement d'un poteau scellé en dalle
- Remise en place de l'antenne
- Contrôle du calibrage antenne

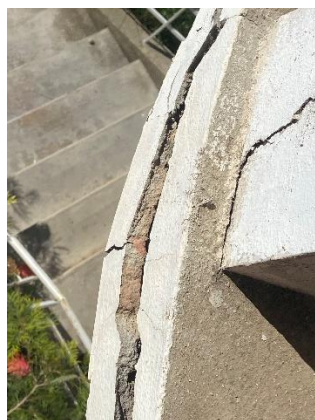
Gonflement au droit des lisses des balcons arrondi
