RAPPORT D'INSPECTION

RÉSEAU EAUX USÉES & EAUX PLUVIALES - N° 19032025

**Bâtiment 221**  
ZI de la pointe du diable  
PLOUZANE

**SARP OUEST**  
RUE DU TRITSCHLER  
29200 BREST

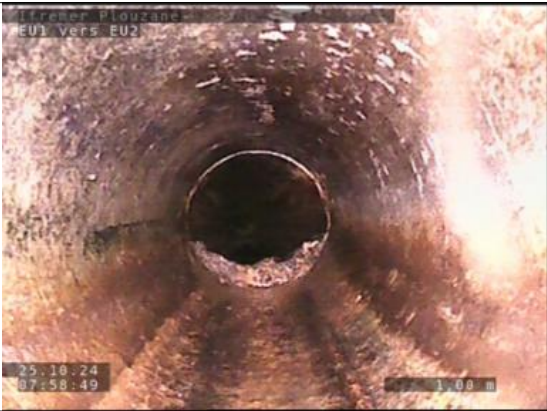
| OBSERVATIONS :<br><b>Regard de visite de départ - Référence du noeud EU1</b><br><b>Début : Niveau d'eaux troubles et colorées - Niveau &lt;5%</b> | | | | | |

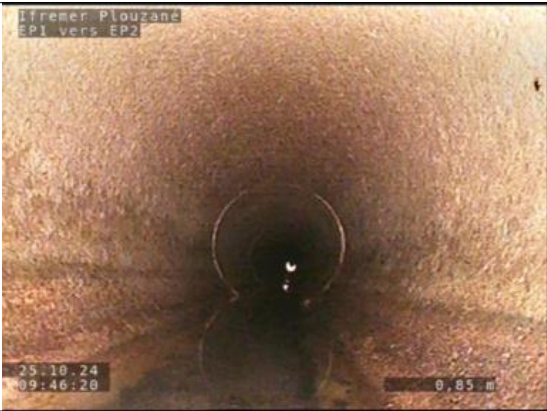
| DISTANCE : <b>0.00 m</b> | PHOTO : 3 | |

| OBSERVATIONS :<br><b>Regard de visite de départ - Référence du noeud EP1</b><br><b>Début : Niveau d'eaux troubles et colorées - Niveau &lt;5%</b> | | |

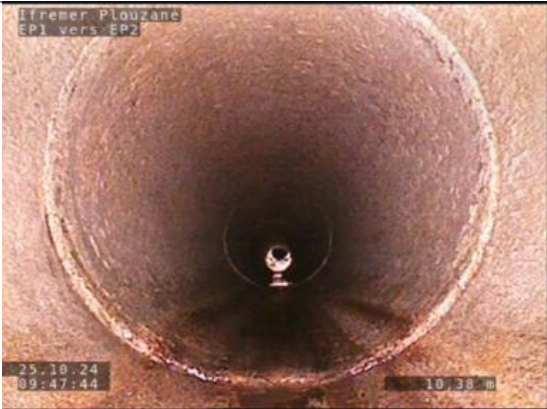
| DISTANCE : <b>10.38 m</b> | PHOTO : 4 | |

| OBSERVATIONS :<br><b>Photographie générale</b> | | |

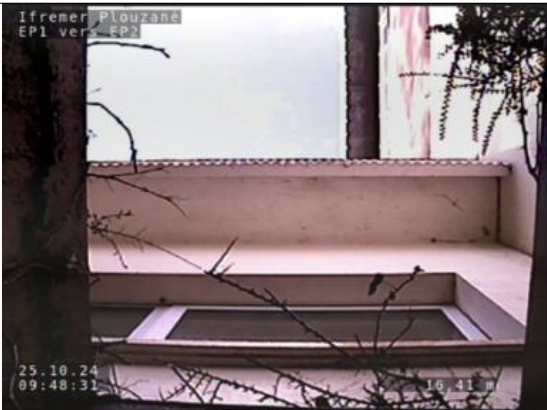
| DISTANCE : <b>16.41 m</b> | PHOTO : 5 | |

| OBSERVATIONS :<br><b>Regard de visite d'arrivée - Référence du noeud EP2</b><br><b>Fin : Niveau d'eaux troubles et colorées - Niveau &lt;5%</b> | | |

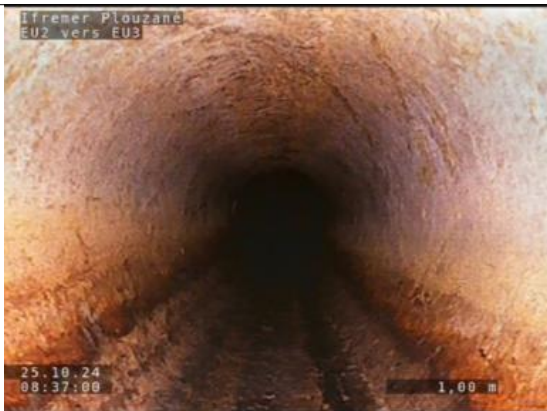
**Regard de visite de départ - Référence du noeud EU2**  
**Début : Niveau d'eaux troubles et colorées - Niveau <5%**

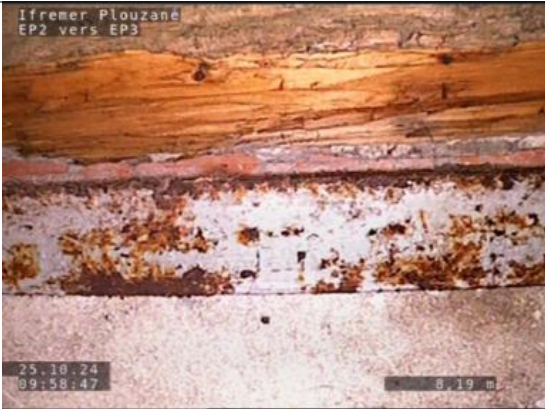
| DISTANCE : <b>8.19 m</b> | PHOTO : <b>14</b> | |

| OBSERVATIONS :<br><b>Regard de visite d'arrivée - Référence du noeud EP2</b><br><b>Fin : Niveau d'eaux troubles et colorées - Niveau &lt;5%</b> | | |

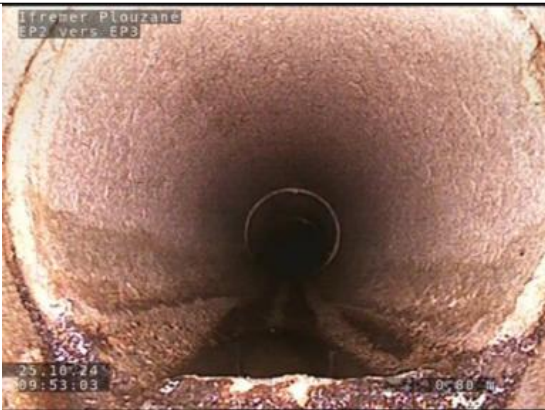
| DISTANCE : <b>0.00 m</b> | PHOTO : <b>15</b> | |

| OBSERVATIONS :<br><b>Regard de visite de départ - Référence du noeud EP2</b><br><b>Début : Niveau d'eaux troubles et colorées - Niveau &lt;5%</b> | | |

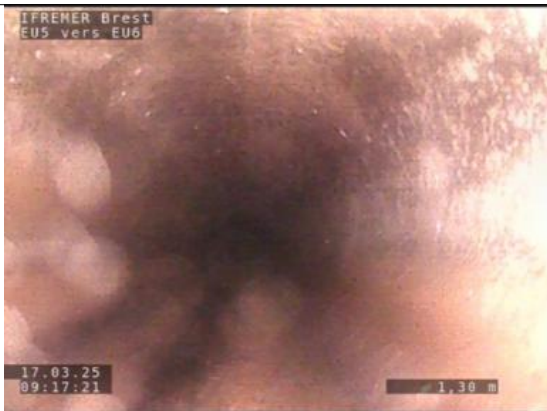
| DISTANCE : 0.00 m | PHOTO : 17 | |

| OBSERVATIONS :<br>Regard de visite de départ - Référence du noeud EU5<br>Début : Niveau d'eaux troubles et colorées - Niveau <5% | | |

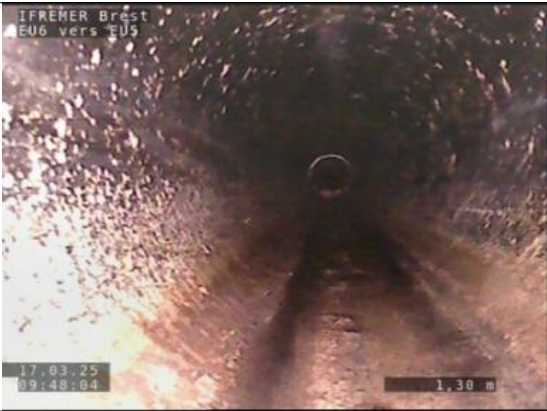
| DISTANCE : 0.00 m | PHOTO : 30 | |

| OBSERVATIONS :<br><b>Regard de visite de départ - Référence du noeud EU6</b><br><b>Début : Niveau d'eaux troubles et colorées - Niveau &lt;5%</b> | | |

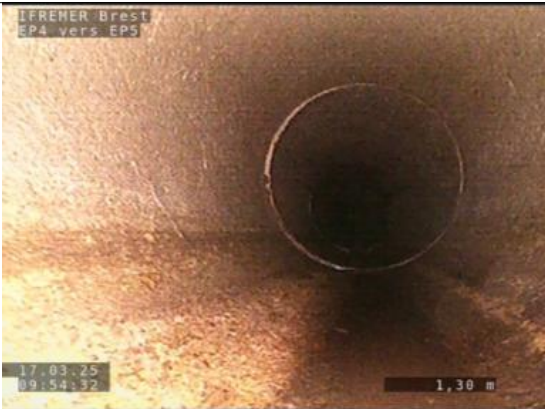
| DISTANCE : <b>0.00 m</b> | PHOTO : <b>33</b> | |

| OBSERVATIONS :<br><b>Regard de visite de départ - Référence du noeud EP4</b><br><b>Début : Niveau d'eaux troubles et colorées - Niveau &lt;5%</b> | | |

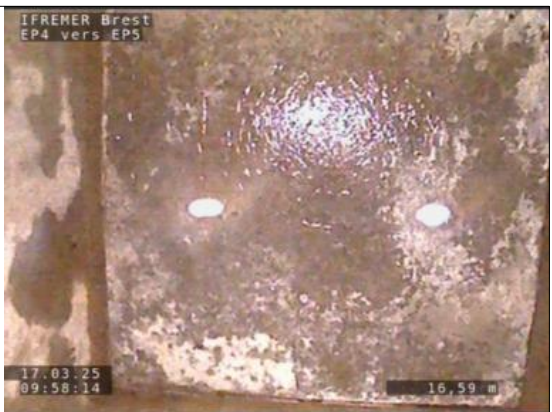
| DISTANCE : 16.59 m | PHOTO : 42 |

| OBSERVATIONS :<br><b>Regard de visite d'arrivée - Référence du noeud EP5 - Plaque non levable</b><br><b>Fin : Niveau d'eaux troubles et colorées - Niveau &lt;5%</b> | |
