Objet : Rapport Diagnostic Structurel

Aff : INRAE Bâtiment LIZA

## Rapport de Diagnostic Structurel Etude de faisabilité de surélévation d'un bâtiment

**INRAE – EABX Station St Seurin**

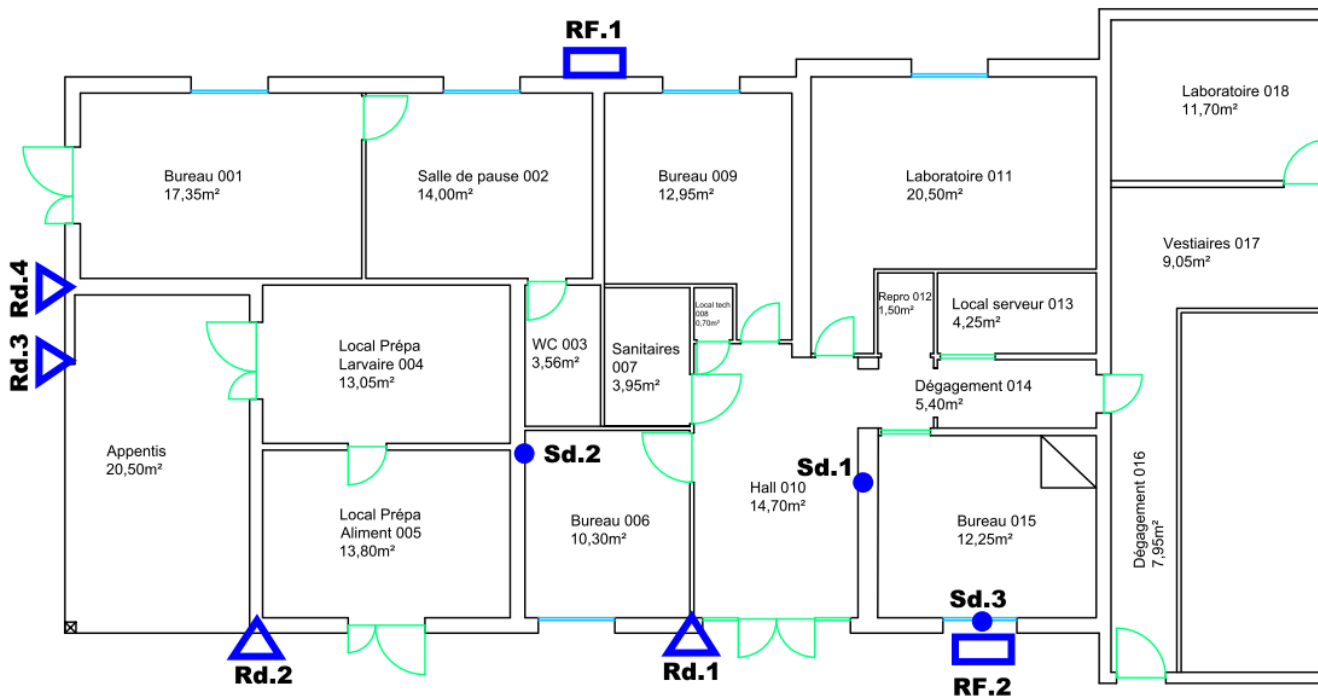
Figure 4 Récapitulatif et implantation des sondages

*Nota : le présent plan de repérages prend en compte la position réelle des sondages réalisés in-situ.*
