## Rapport de mission de repérage des matériaux et produits contenant de l'amiante avant travaux

Adresse :	HOPITAL DE LA TIMONE
CP - Ville :	13005 MARSEILLE
Référence client :	DAT-TI-IGHA-13-07.2017
Date du repérage :	11/09/2017
Désignation :	LA TIMONE - IGH Adultes : Création d'un restaurant personnel

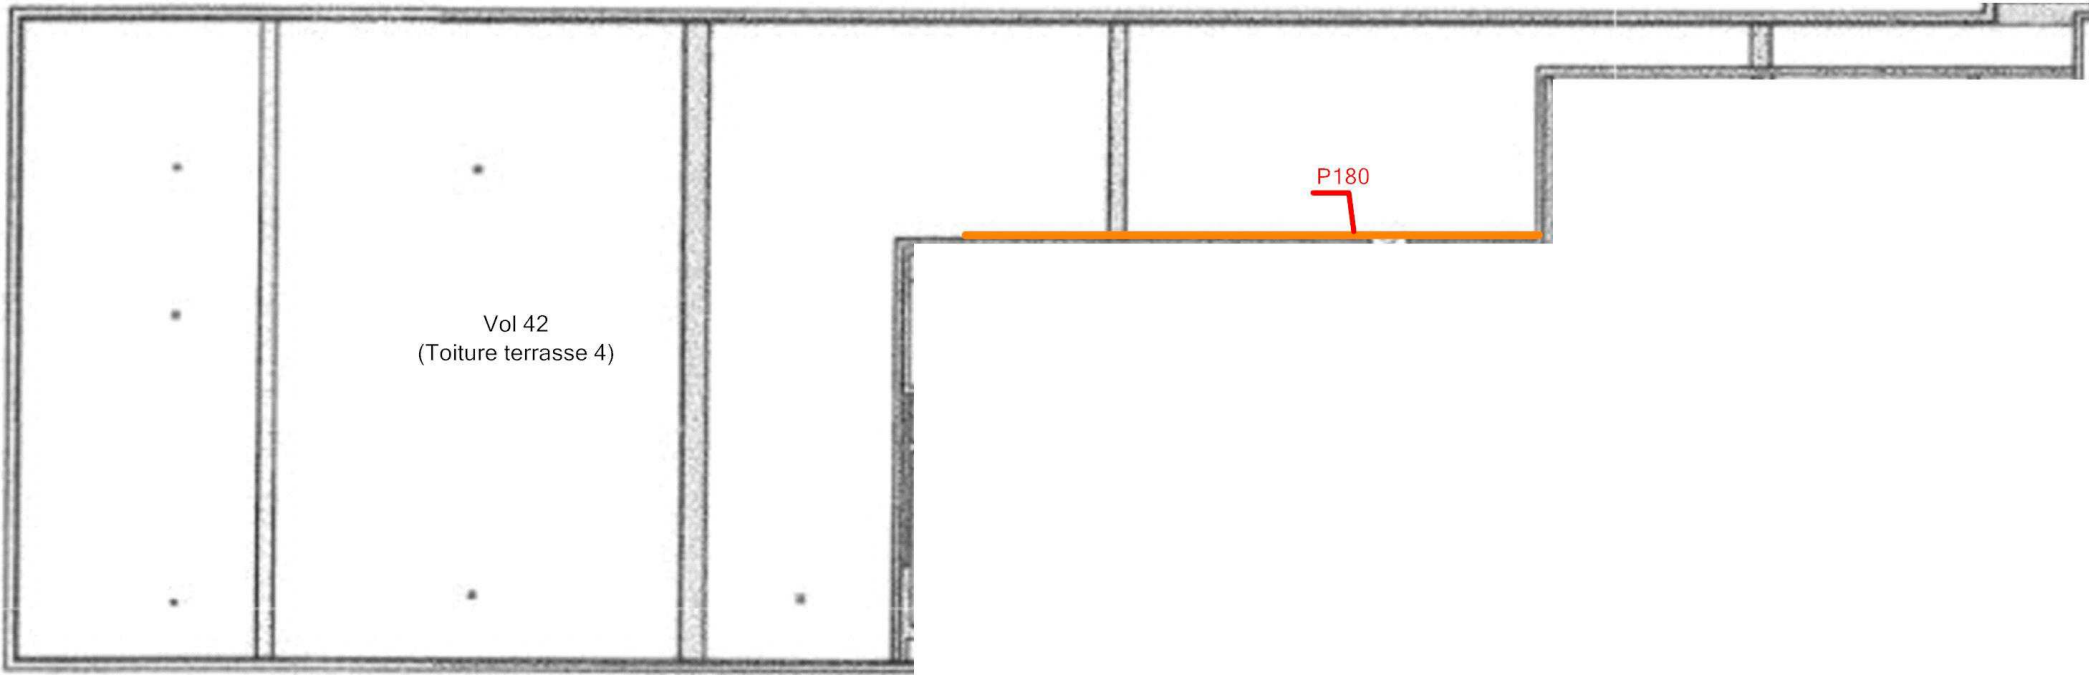
Vol 42 (Toiture terrasse 4)	Façades	Menuiseries	Mastic vitrier	P180	Réalisation d'un prélèvement		002TD000 196 n°180 - 1	P180	Mastic vitrier	Positif	Présence sur analyse	C - Etat dégradé

P180 : Mastic vitrier

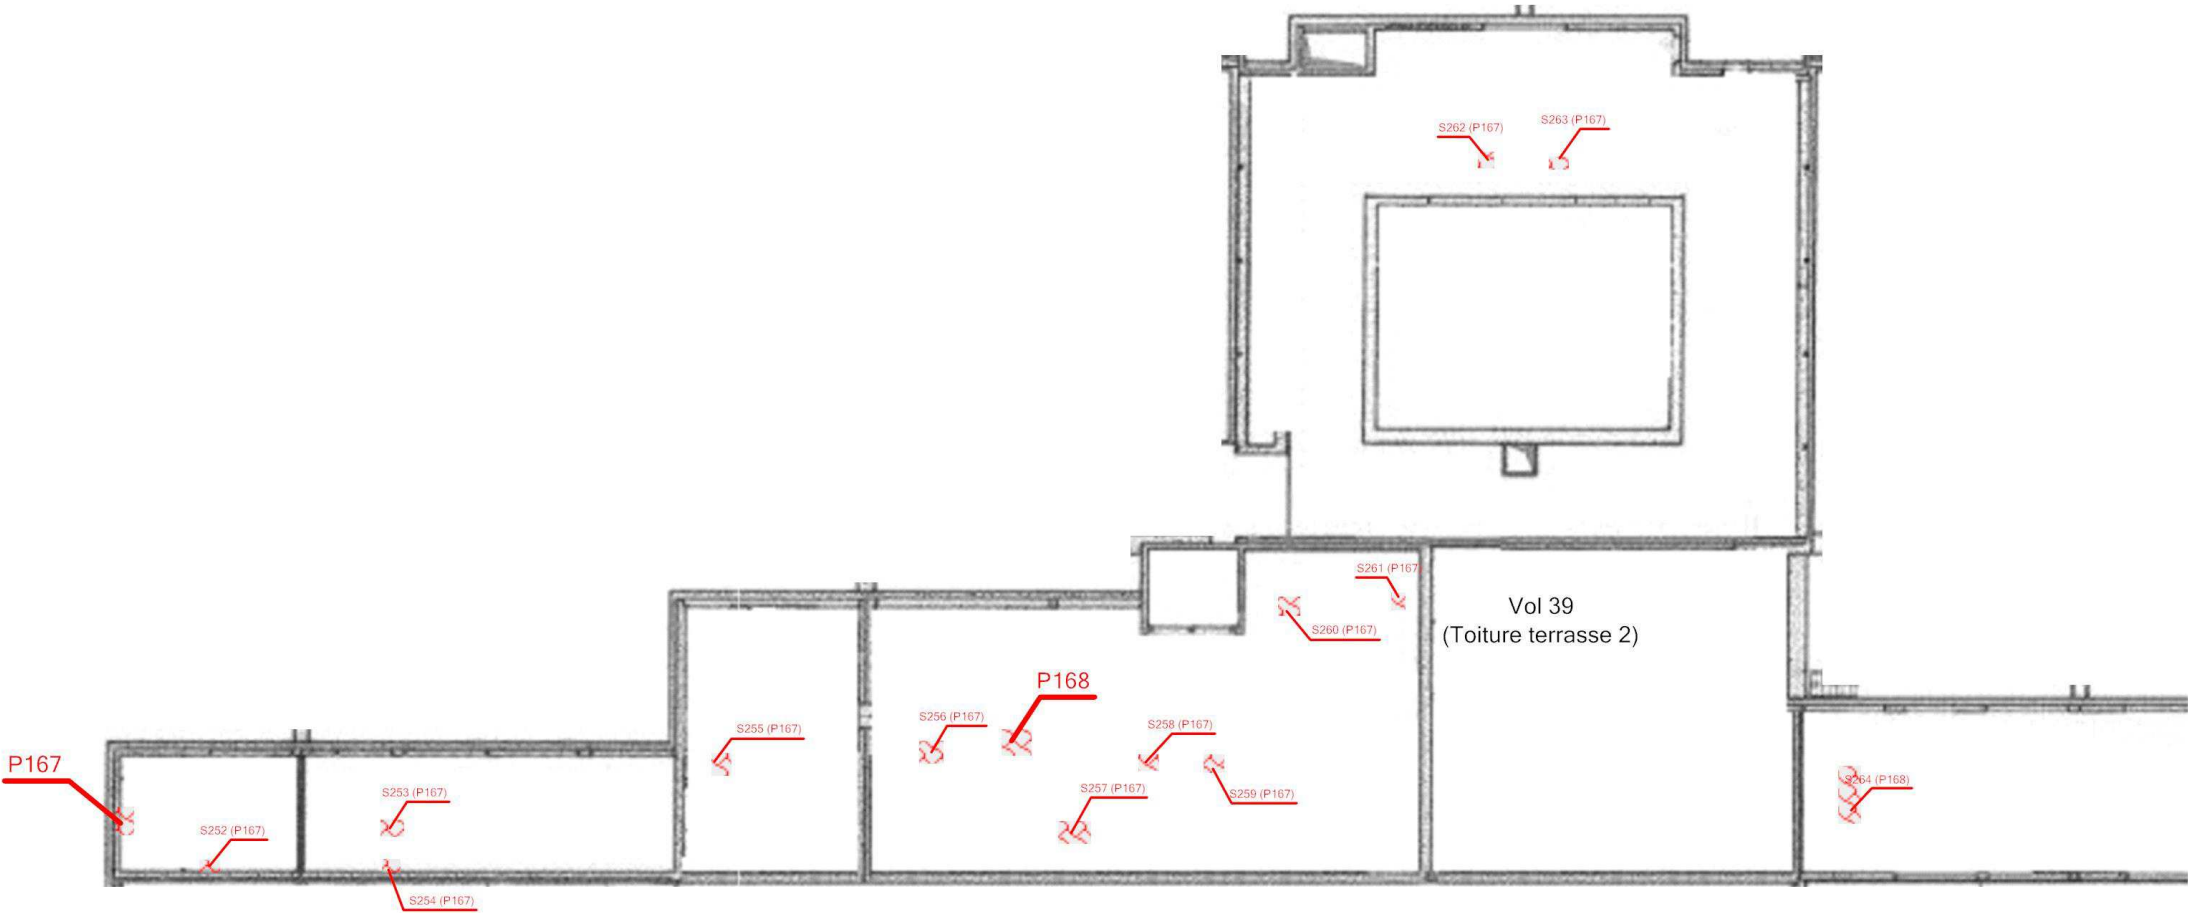
TOITURE R+14 - PÉRIMÈTRE D'INTERVENTION 1 - MPCA TOUTES CATÉGORIES CONFONDUES				Référence: 002TD000196
<div>

</div>				<div>Légende</div> <div> <div></div> <div>P168 : Mitron</div> </div> <div> <div></div> <div>P167 : Conduit</div> </div>

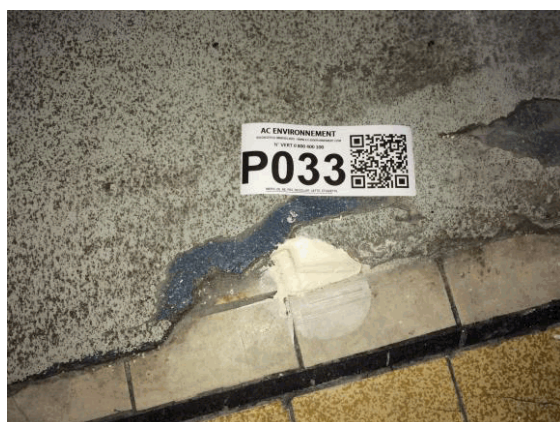
Référence	Localisation	Action
002TD000196 n°32 - 1 (P32)	R+13 - Vol 35 (Zone conditionnement)	Prélevement négatif
002TD000196 n°33 - 1 (P33)	R+13 - Vol 35 (Zone conditionnement)	Prélevement négatif
002TD000196 n°34 - 1 (P34)	R+13 - Vol 35 (Zone conditionnement)	Prélevement négatif
002TD000196 n°35 - 1 (P35)	R+13 - Vol 35 (Zone conditionnement)	Prélevement négatif
002TD000196 n°36 - 1 (P36)	R+13 - Vol 35 (Zone conditionnement)	Prélevement négatif
002TD000196 n°37 - 1 (P37)	R+13 - Vol 35 (Zone conditionnement)	Prélevement négatif
002TD000196 n°38 - 1 (P38)	R+13 - Vol 35 (Zone conditionnement)	Prélevement négatif
002TD000196 n°39 - 1 (P39)	R+13 - Vol 18 (Chambre froide 1)	Prélevement négatif
002TD000196 n°40 - 1 (P40)	R+13 - Vol 18 (Chambre froide 1)	Prélevement négatif
002TD000196 n°41 - 1 (P41)	R+13 - Vol 18 (Chambre froide 1)	Prélevement négatif
002TD000196 n°42 - 1 (P42)	R+13 - Vol 35 (Zone conditionnement)	Prélevement négatif
