Rapport de repérage des matériaux et produits contenant de l'amiante avant réalisation de travaux

Nom du site : SPIP de Nancy - Espace Corbin GEP

SPIP de Nancy - Espace Corbin - NANCY
10 rue Poirel
54000 NANCY

Référence du rapport : 10315988/S3.1.4.R

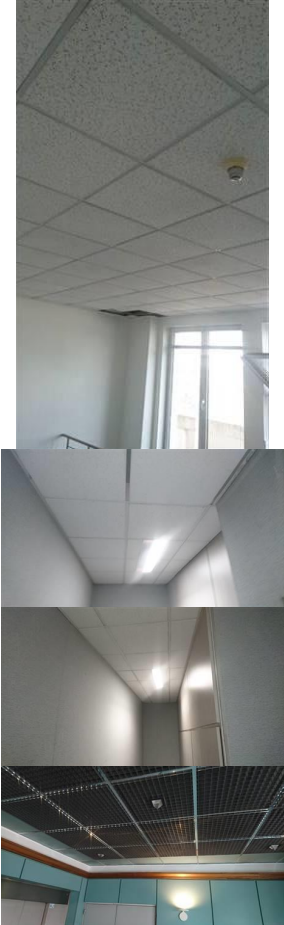
Localisation	Identifiant + Description	Justification	Photo
<p>Rez de chaussée - Entrée rue Poirel; Rez de chaussée - Entrée rue Mazagran; Rez de chaussée - Entrée rue Morey; 3ème étage - Circulations communes; 4ème étage - Circulations communes</p>	<p><u>Identifiant:</u> P001 <u>Description:</u> Panneau et plaque - faux plafond <u>Liste selon annexe.13-9 du CSP :</u> A <u>Justificatif:</u> sur ancien rapport</p>	<p>Absence d'amiante (sur ancien rapport)</p>
