N° affaire : 7254827  
N° rapport : 7254827

# Repérage et Diagnostic des installations d'eaux

## Site de : Palais de Justice de Pau

Place de la Libération  
64000 Pau

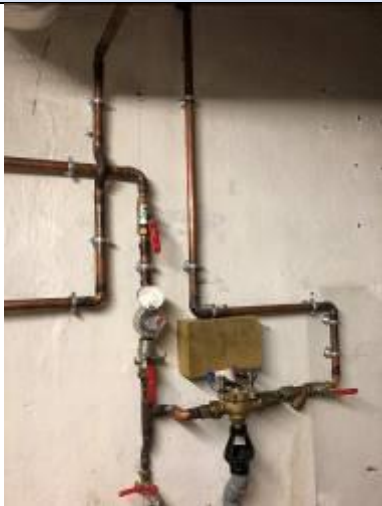
| Local | Nature des matériaux | Dimensions | Etat général | Photos |
|---|---|--|---|---|
| Chaufferie | Cuivre | / | / | |

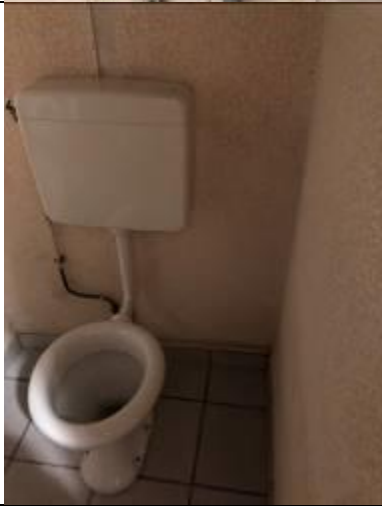
| Local | Nature des matériaux | Dimensions | Etat général | Photos |
|---|---|--|---|---|
| Sanitaires 1016 | Cuivre | / | / | |

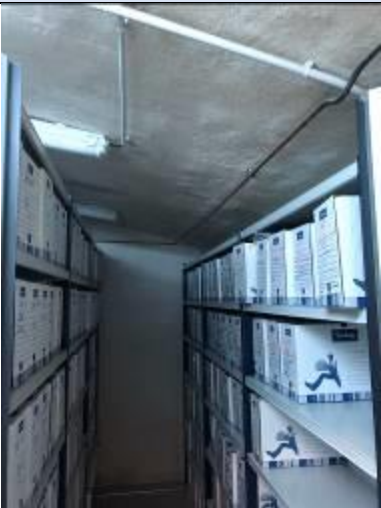
| Local | Nature des matériaux | Dimensions | Etat général | Photos |
|---|---|---|---|--|
| Archives | Cuivre | / | / | |

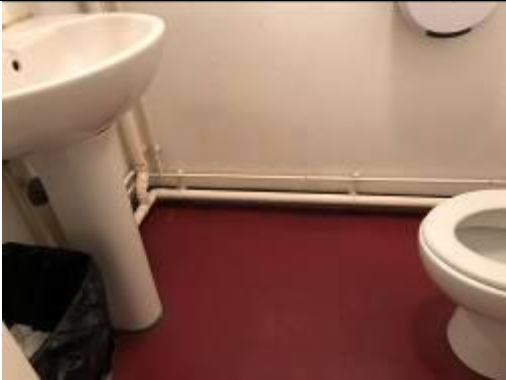
| Local | Nature des matériaux | Dimensions | Etat général | Photos |
|---|---|---|---|--|
| Sanitaires Ascenseurs | Cuivre | / | / | |

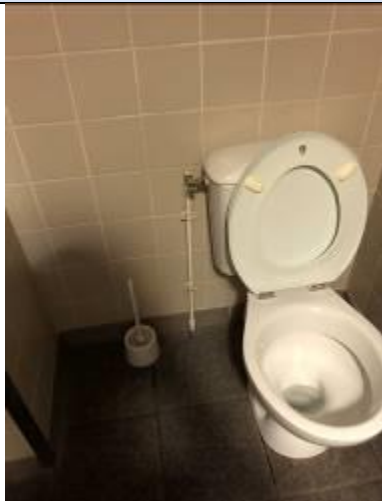
| Local | Nature des matériaux | Dimensions | Etat général | Photos |
|---|---|--|---|---|
| Sanitaires<br>Attente Gardée | Cuivre | <i>Passages des réseaux non apparents sans possibilité d'accès.</i><br><br><i>Les réseaux précédents étant en cuivre, il semble que ceux-ci soient également en cuivre.</i> | / | |

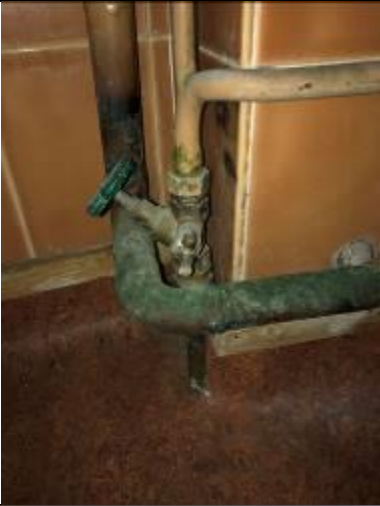
| Local | Nature des matériaux | Dimensions | Etat général | Photos | |
|---|---|---|---|---|--|
| Sanitaires Salle des Témoins | Cuivre | / | / | | |

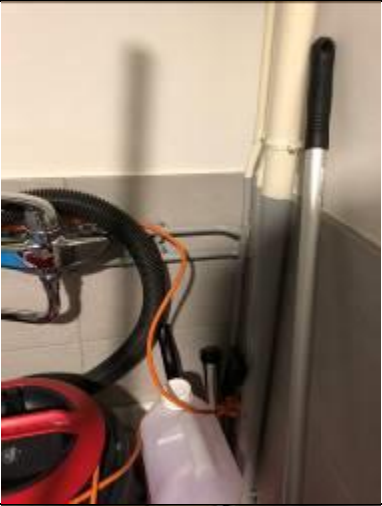
| Local | Nature des matériaux | Dimensions | Etat général | Photos |
|---|---|---|---|--|
| Sanitaires Publics | Cuivre | <i>Passages des réseaux non apparents sans possibilité d'accès.</i><br><br><i>Les réseaux précédents étant en cuivre, il semble que ceux-ci soient également en cuivre.</i> | / | |

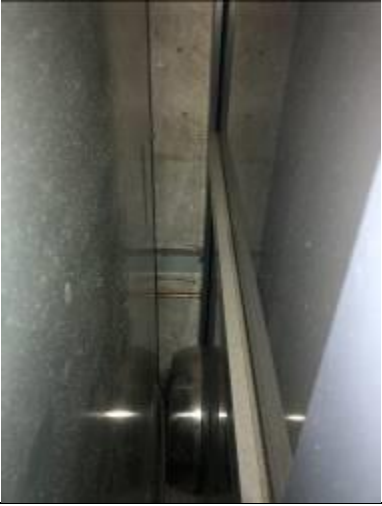
| Local | Nature des matériaux | Dimensions | Etat général | Photos |
|---|---|---|---|--|
| Point d'eau Entrée | Cuivre | / | / | |

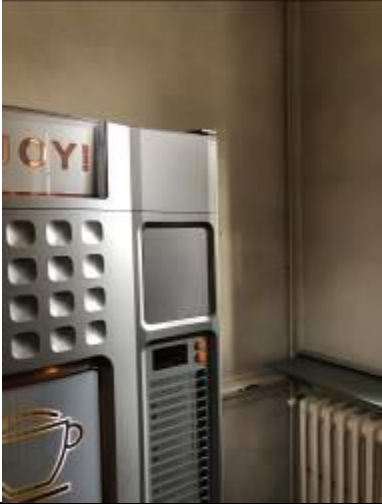
| Local | Nature des matériaux | Dimensions | Etat général | Photos |
|---|---|--|---|--|
| Local 3028 | Cuivre | / | / | |

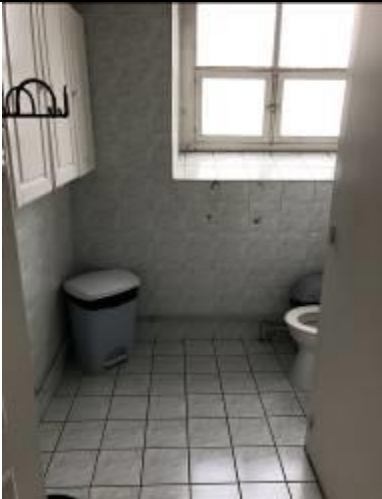
| Local | Nature des matériaux | Dimensions | Etat général | Photos |
|---|---|--|---|--|
| Local 3010 | Cuivre | / | / | |

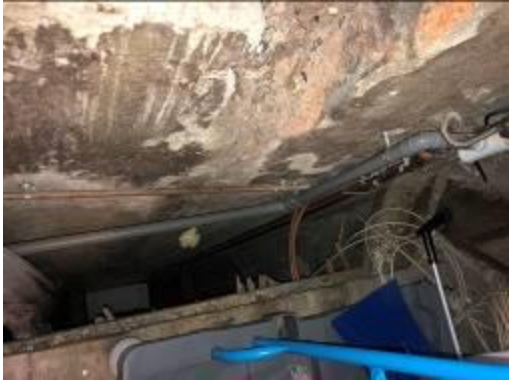
| Local | Nature des matériaux | Dimensions | Etat général | Photos |
|---|---|---|---|--|
| Sanitaires<br>Bureau 4016 | Cuivre | / | / | |

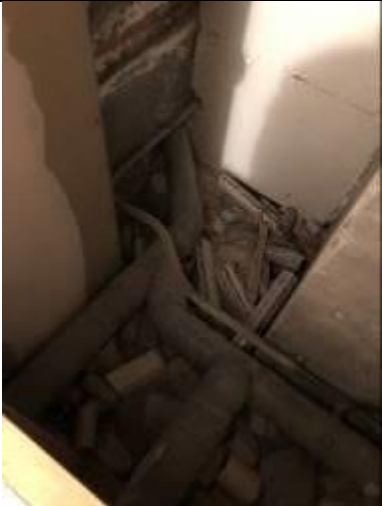
| Local | Nature des matériaux | Dimensions | Etat général | Photos |
|---|---|---|---|--|
| Sanitaires<br>Bureau 4038 | Cuivre | / | / | |

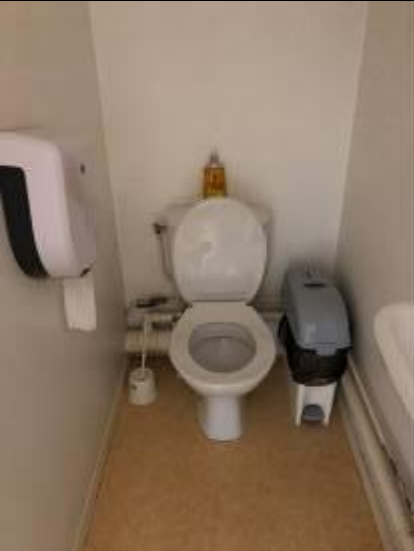
| Local | Nature des matériaux | Dimensions | Etat général | Photos |
|---|---|---|---|--|
| Sanitaires<br>Côté Rue<br>Faget de<br>Baure | Cuivre | / | / | |
