Route Nationale 102

Liaison A75 / Brioude

RN102 – Liaison A75 – VC - RD

Diagnostic Amiante et HAP

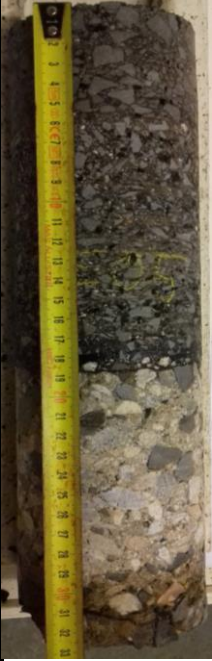
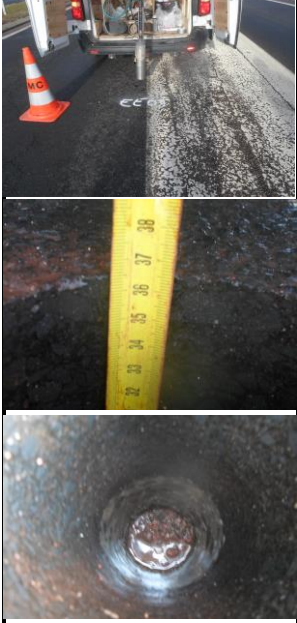
N°	PR	voie	Situation	structure	épaisseur		photo	interface	paroi / site	observations
					couche	totale				
2018-CA-EE05 (RN-S6)	RN102 Sens 1 Brioude vers Lempdes (voir plan)		Rive droite	EB 0/10	6.0	6.0

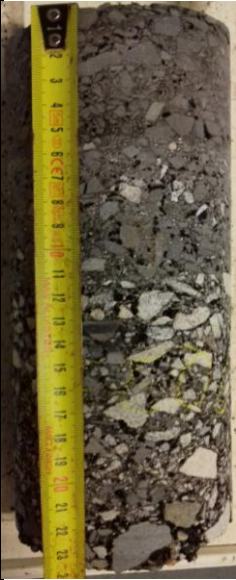
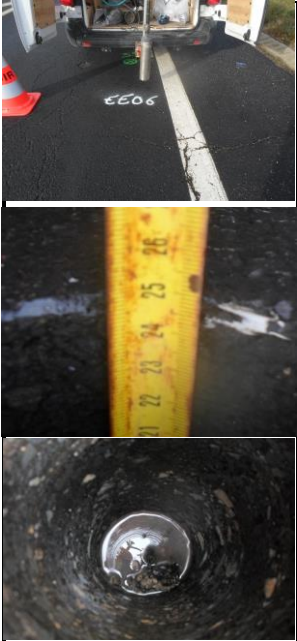
EB 0/10	6.0	12.0				
				EB 0/10	6.0	18.0				
				EB 0/6 Imprégnation	0.8	18.8				
				Grave ciment	17.7	36.5				
2018-CA-EE06 (RN-S9)	RN102 Sens 1 Brioude vers Lempdes (voir plan)		Rive droite	EB 0/10	5.8	5.8

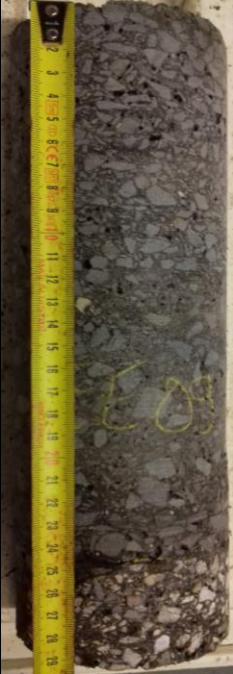
N°	PR	voie	Situation	structure	épaisseur		photo	interface	paroi / site	observations
					couche	totale				
2018-CA-EE09 (RD-S5)	RN 2102 Brioude vers Issoire (voir plan)		Rive droite	EB 0/10	6.5	6.5

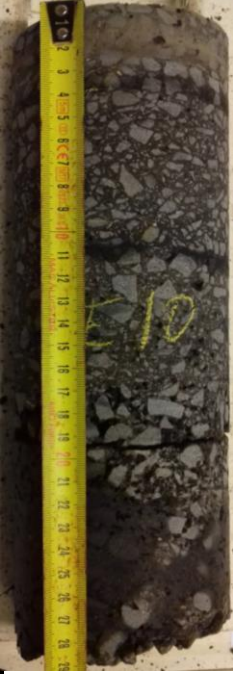
EB 0/10	5.2	11.7				
				EB 0/14	10.5	22.2				
				EB 0/10	2.0	24.2				
				EB 0/10	5.0	29.2				
				GC						
2018-CA-EE10 (RN-S4)	RN 102 Sens 2 Lempdes vers Brioude (voir plan)		Rive droite	EB 0/10	4.0	4.0

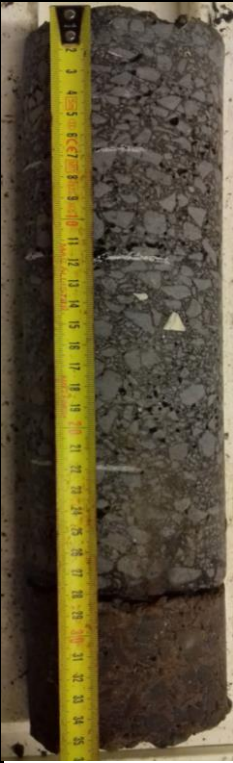
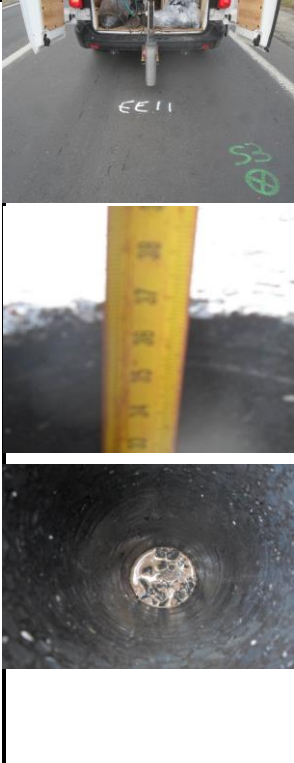
N°	PR	voie	Situation	structure	épaisseur		photo	interface	paroi / site	observations
					couche	totale				
2018-CA-EE11 (RN-S3)	RN 102 Sens 1 Brioude vers Lempdes (voir plan)		Axe	EB 0/10	4.2	4.2

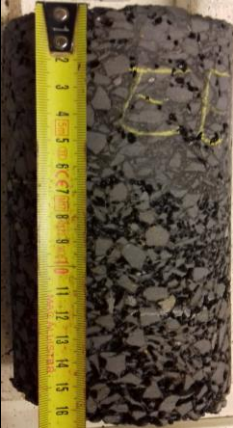
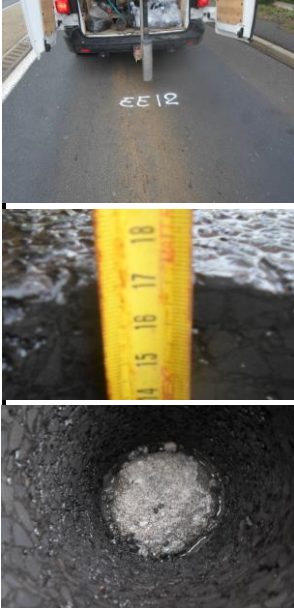
EB 0/10	2.7	6.9				
				EB 0/10	5.0	11.9				
				EB 0/10	10.0	21.9				
				EB 0/10	6.0	27.9				
				Graves Pouzzolaniques	9.1	37.0				
2018-CA-EE12 (RN-S1)	RN 102 Sens 1 Brioude vers Lempdes (voir plan)		Axe	EB 0/10	6.8	6.8

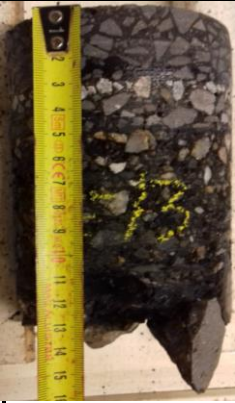
N°	PR	voie	Situation	structure	épaisseur		photo	interface	paroi / site	observations
					couche	totale				
2018-CA-EE13 (RD-S7)	RD 14 Ouillandre vers Brioude (voir plan)		Bande de roulement droite	EB 0/10	3.0	3.0

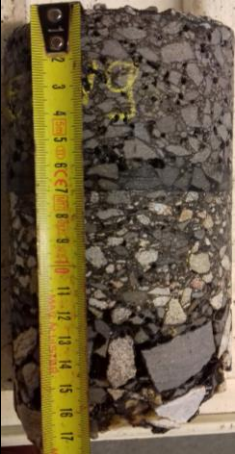
N°	PR	voie	Situation	structure	épaisseur		photo	interface	paroi / site	observations
					couche	totale				
2018-CA-EE19 (RD-S4)	RD 17 Vergongheon vers Avant (voir plan)		Rive droite	ESU	0.5	0.5

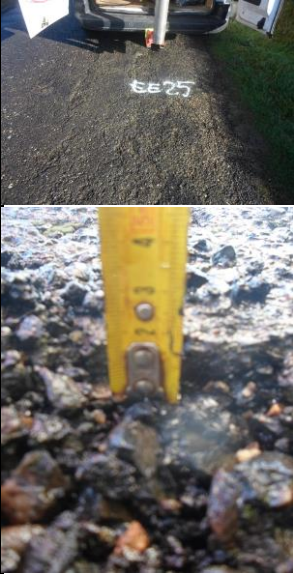
N°	PR	voie	Situation	structure	épaisseur		photo	interface	paroi / site	observations
					couche	totale				
2018-CA-EE25 (RC-S6)	VC Peyssanges vers Arvant (voir plan)	.	Rive droite	ESU	1.5	1.5

Pierre collée						
				GNT
