DOSSIER DE DIAGNOSTIC TECHNIQUE

Référence : 002ZG002963

ANTENNE SPIP DE COMPIEGNE

Rapport de repérage des matériaux et produits contenant de l'amiante avant réalisation de travaux dans un immeuble bâti

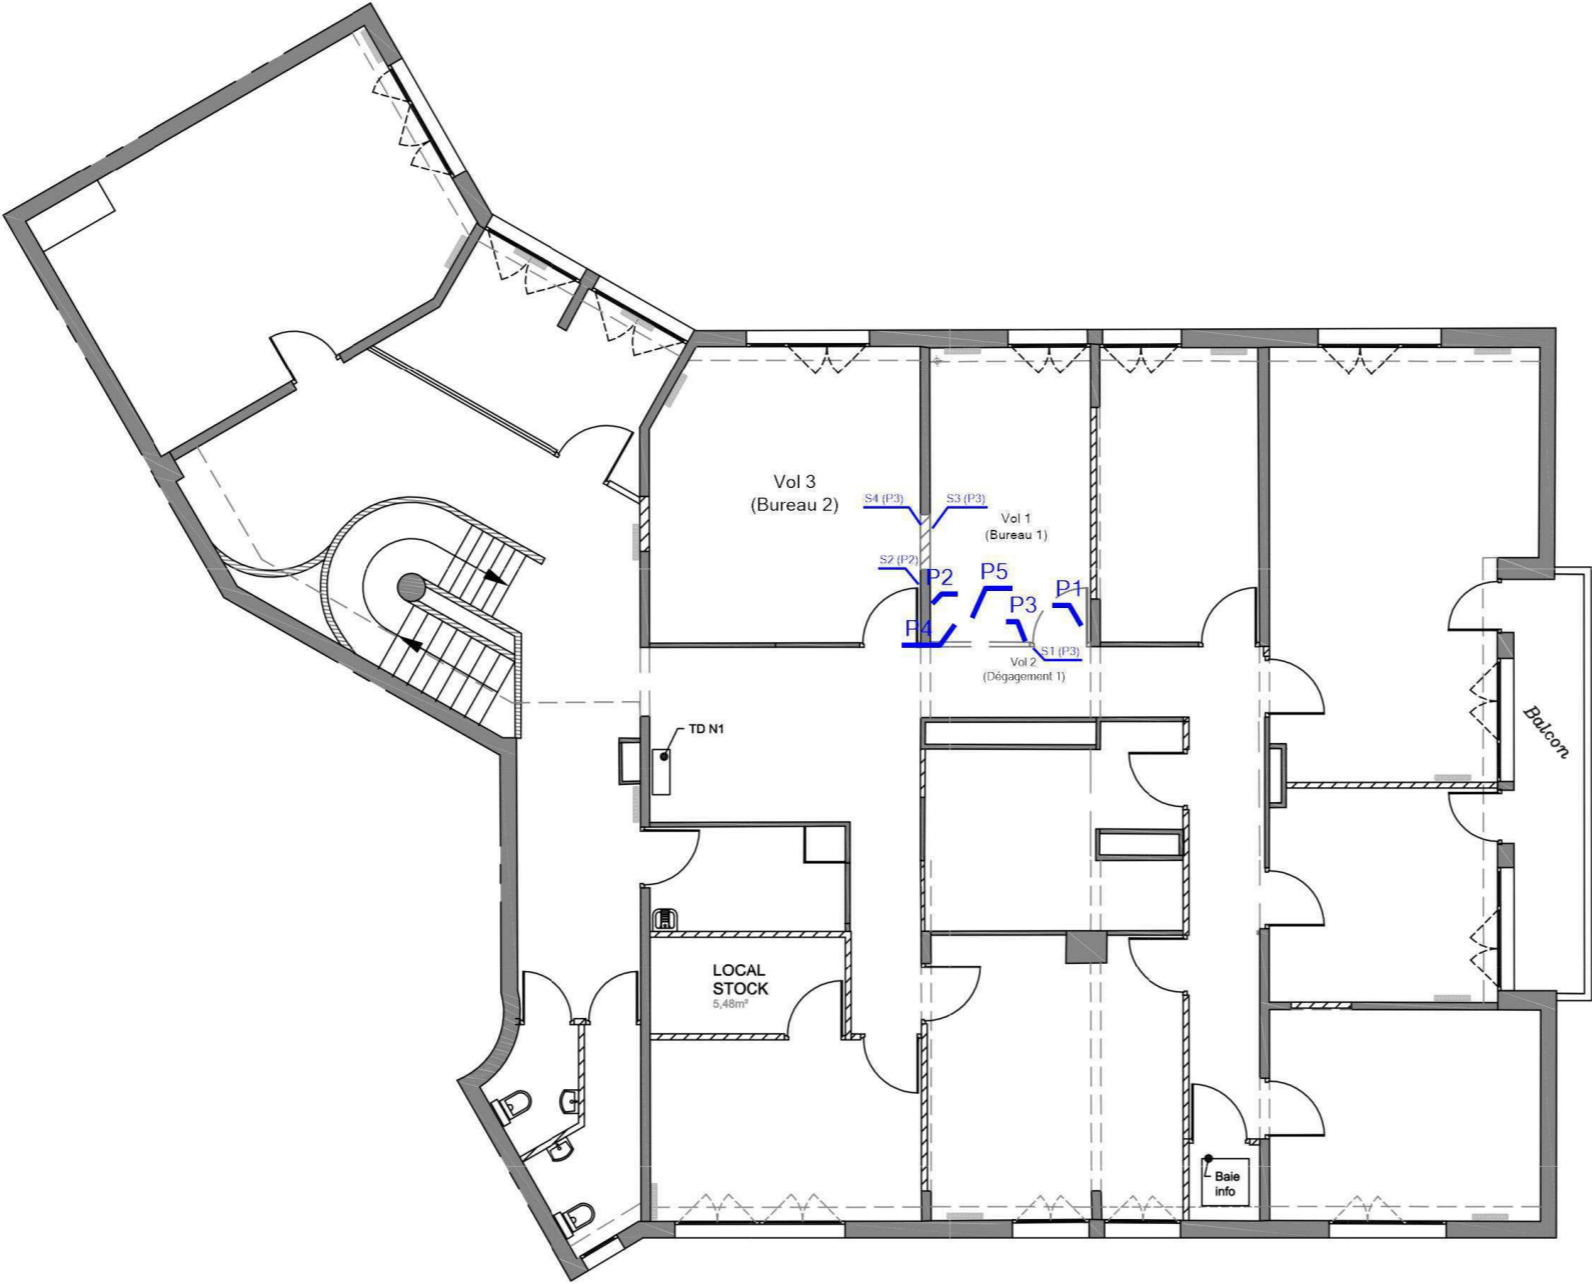
RDC - PLAN DE REPÉRAGE - ACTIONS MENÉES

Localisation dun sondage négatif
