## Diagnostic Plomb avant Travaux

Adresse : CHEMIN DES ANZACS 62450 BAPAUME

Désignation : CENTRE DE DETENTION BAPAUME

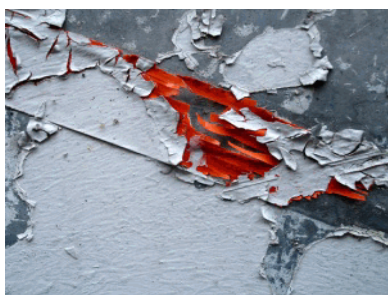
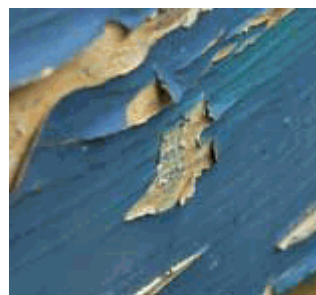
Exemples de revêtements dégradés représentant un risque pour la santé. Plaquette d'informations disponible sur : <http://www.sante-sports.gouv.fr>
