Mise en accessibilité des 5 campus Université de Pau et des Pays de l'Adour

Campus de Mont de Marsan

Constat de non conformités par localisation

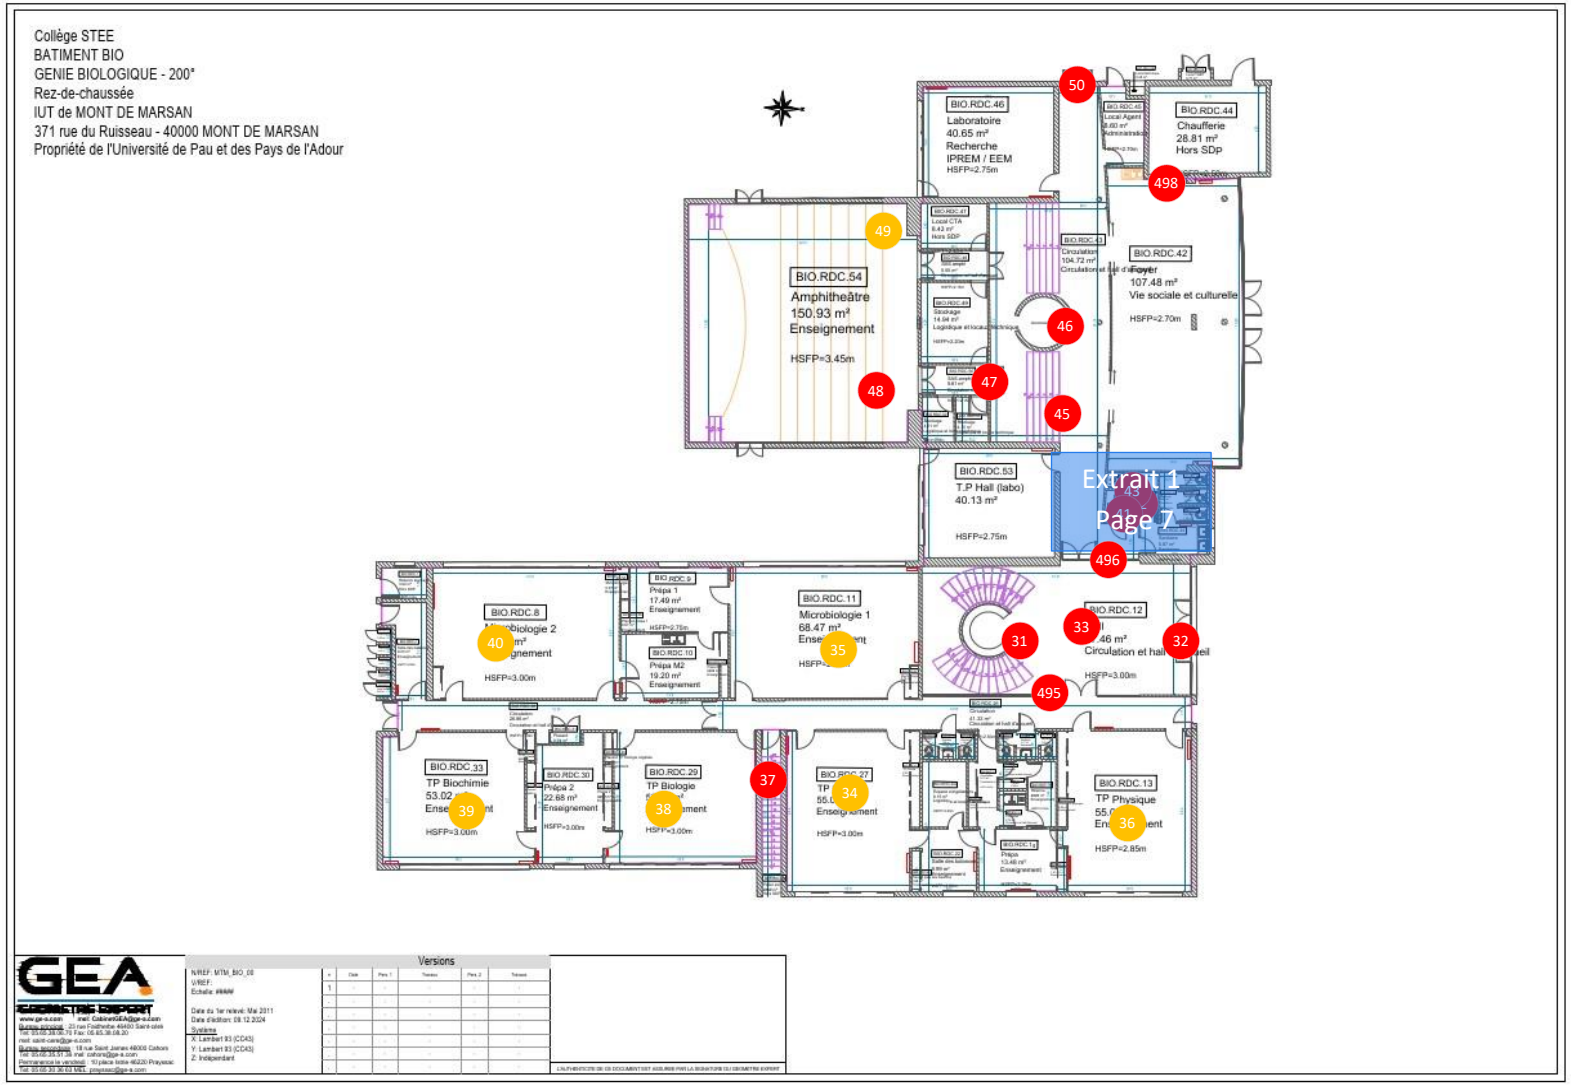
49 Mise en place d'une boucle magnétique

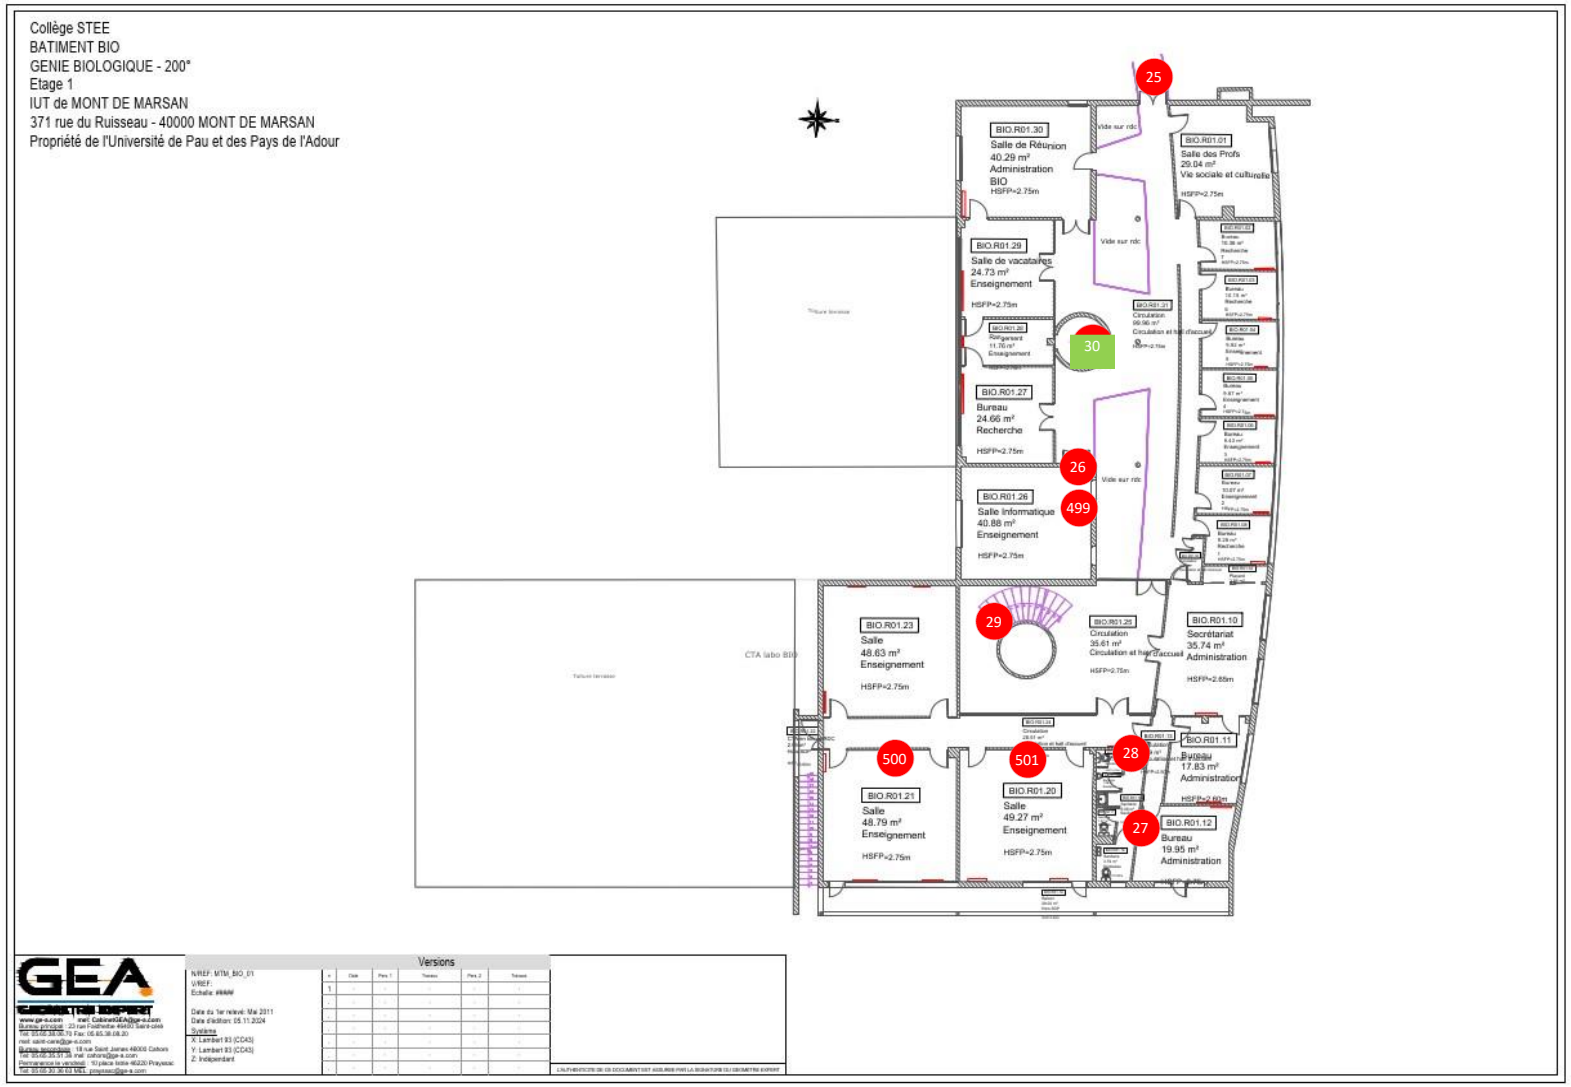
28 Mettre en place pictogramme handicapé
01 SIGNALETIQUE-ESCALIER

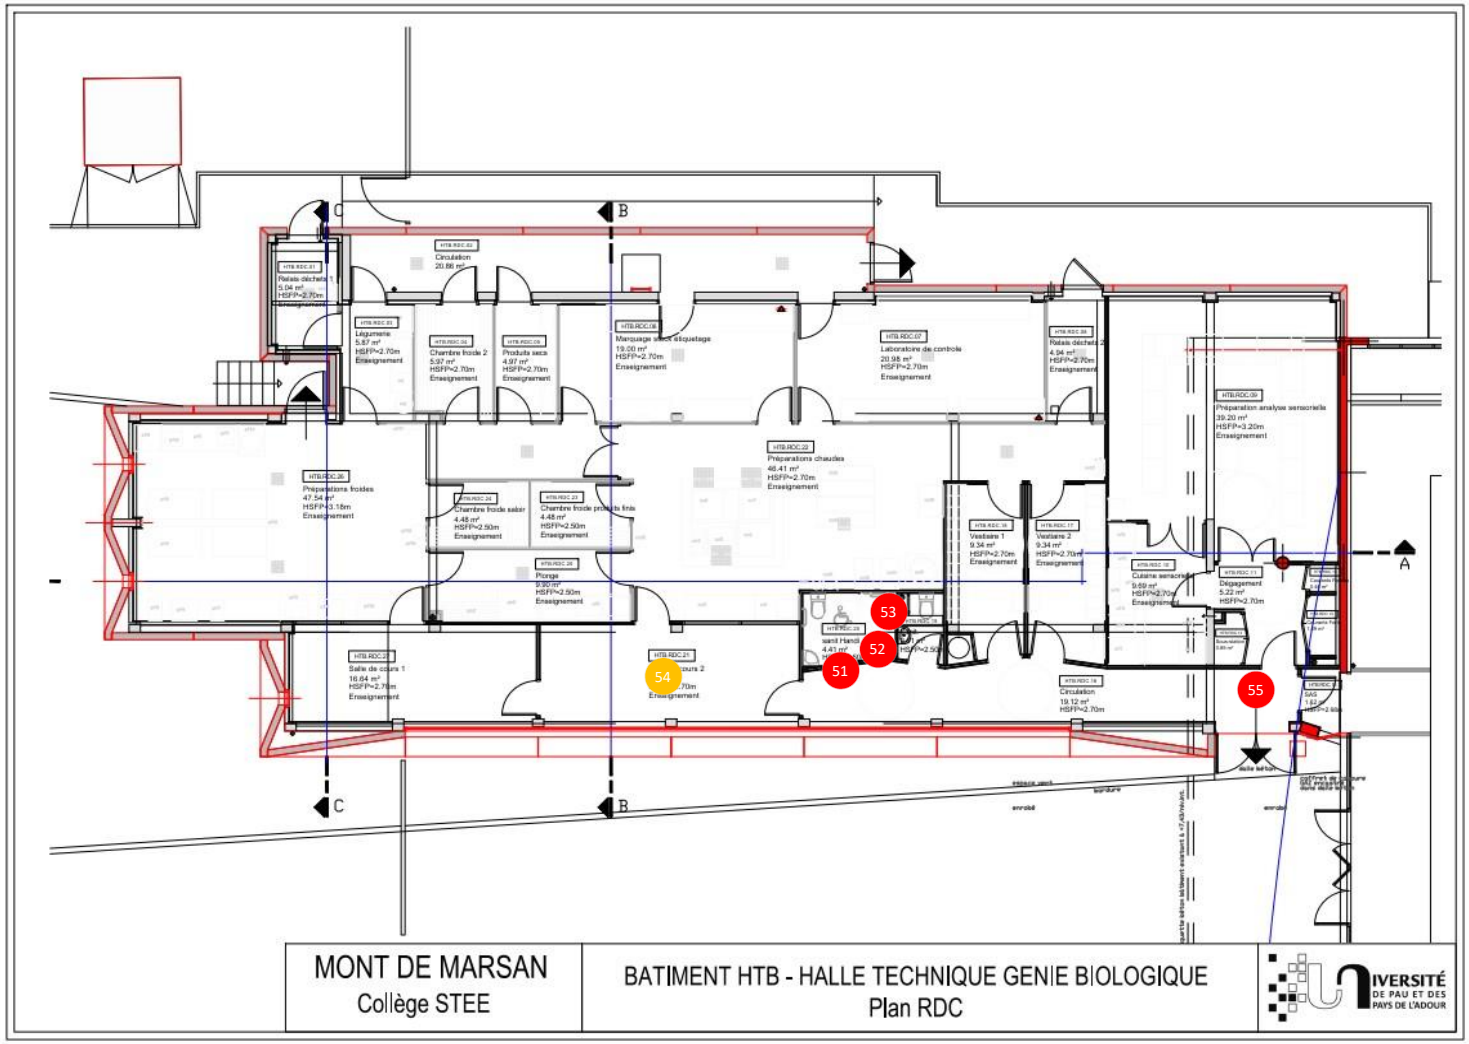
54 Prévoir réaménagement de la salle pour permettre une personne handicapée de circuler

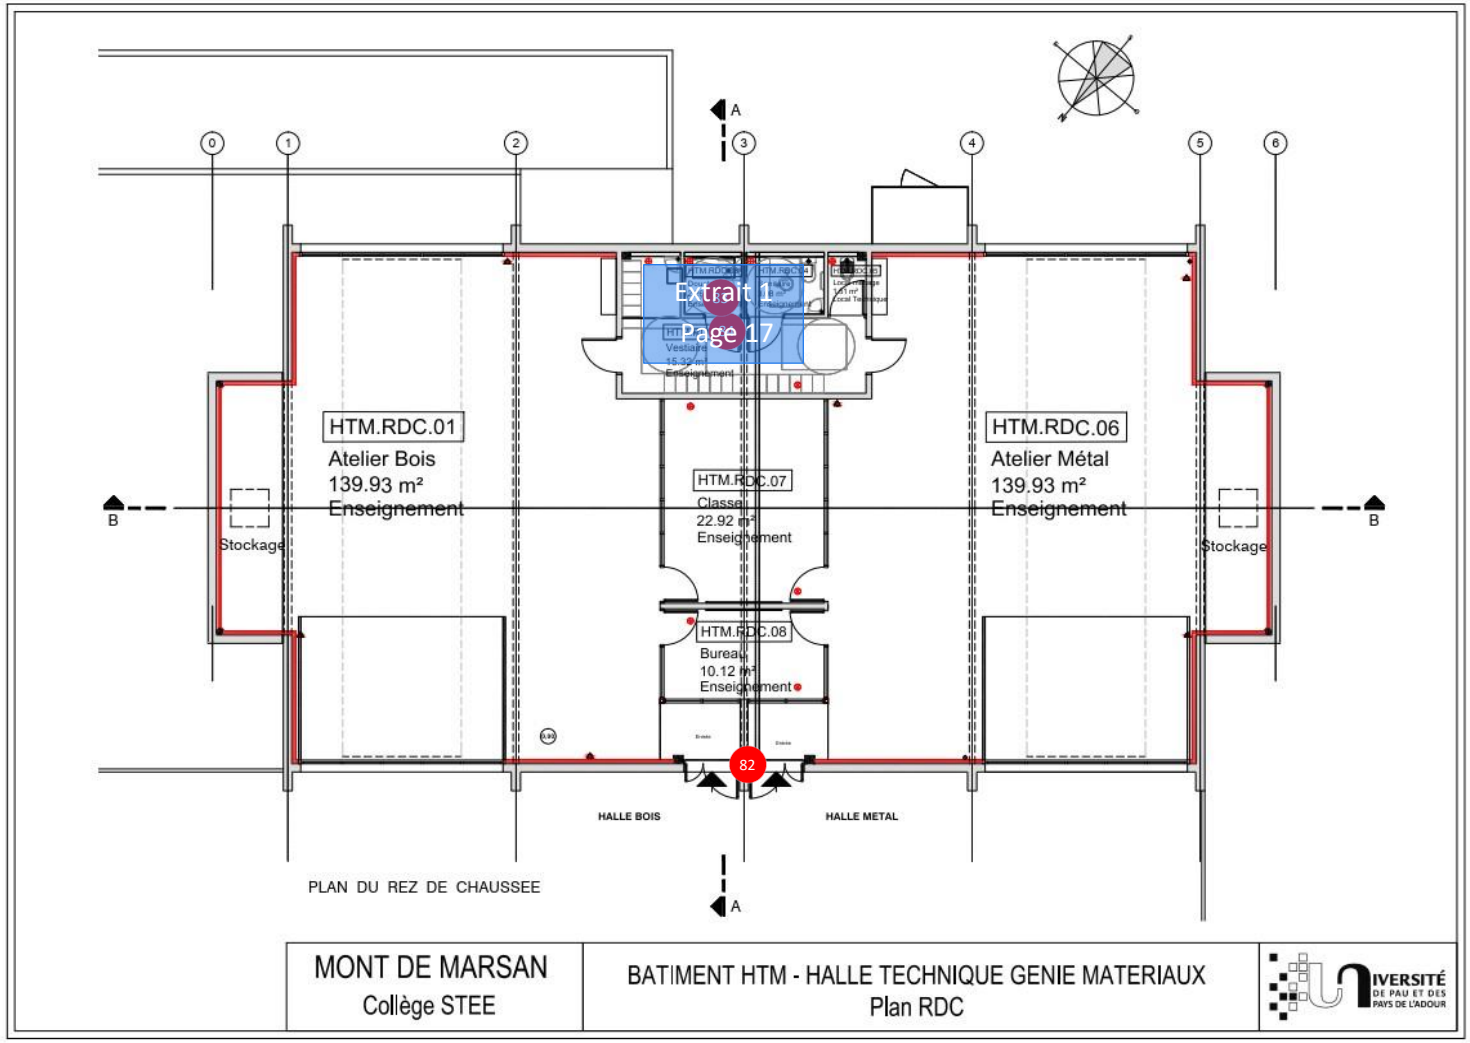
84 Signalétique inexistante sur douche

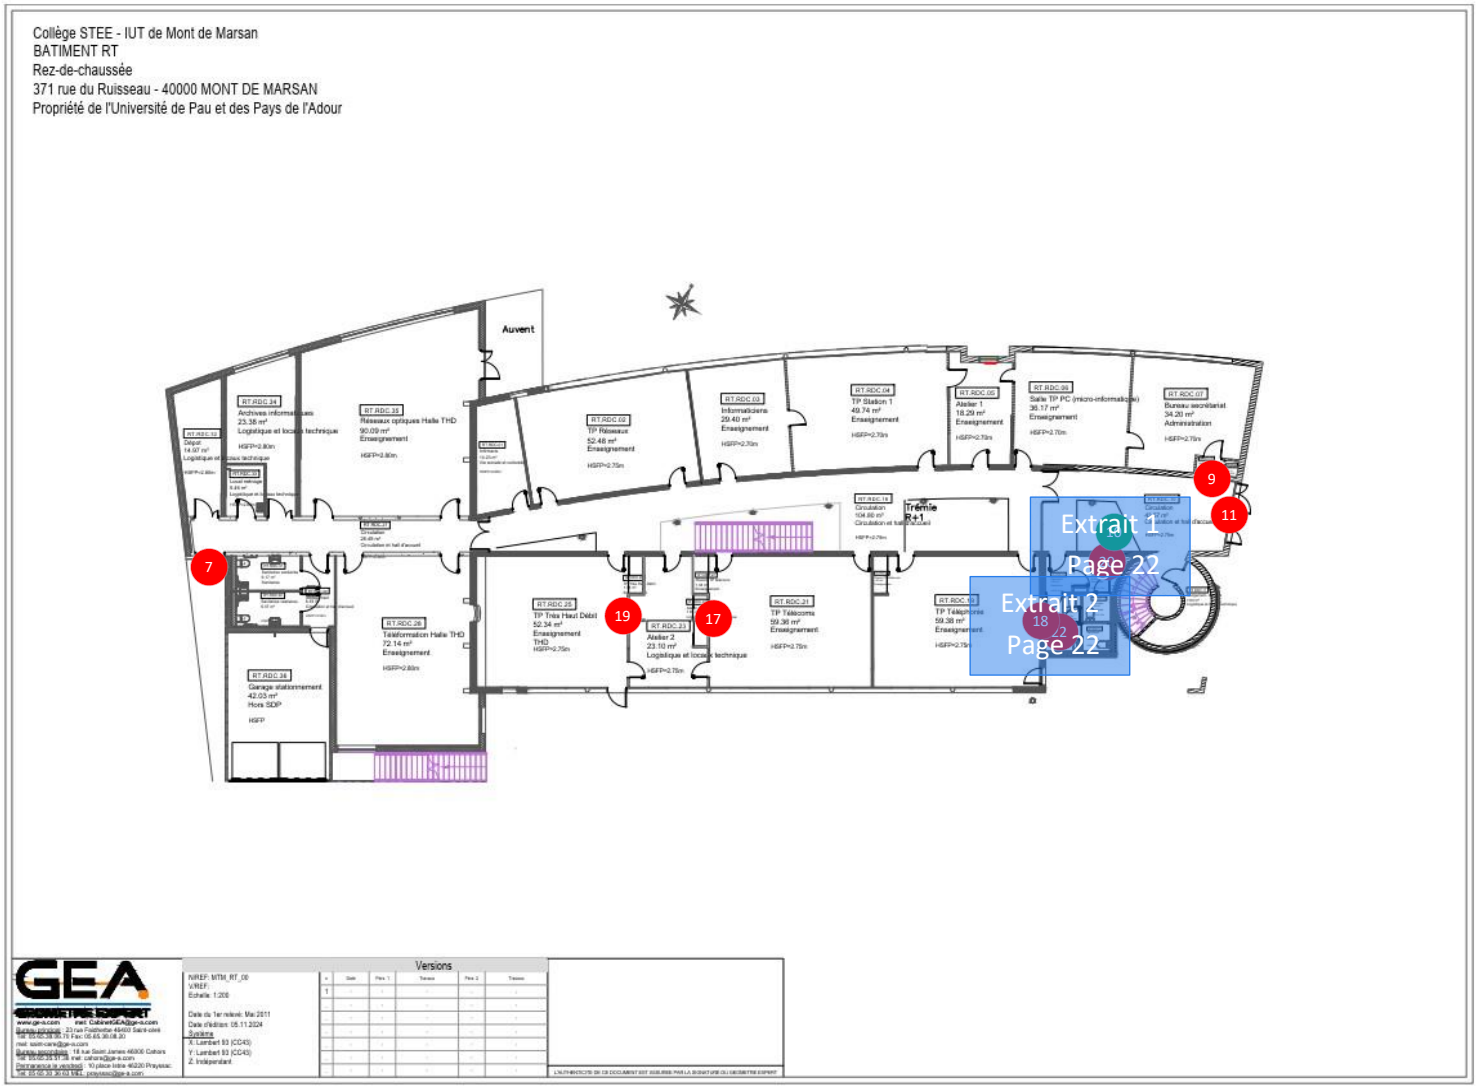
22 Sanitaire handicapé trop petit, pas de zone de retournement
02 PLOMBERIE-SANITAIRE

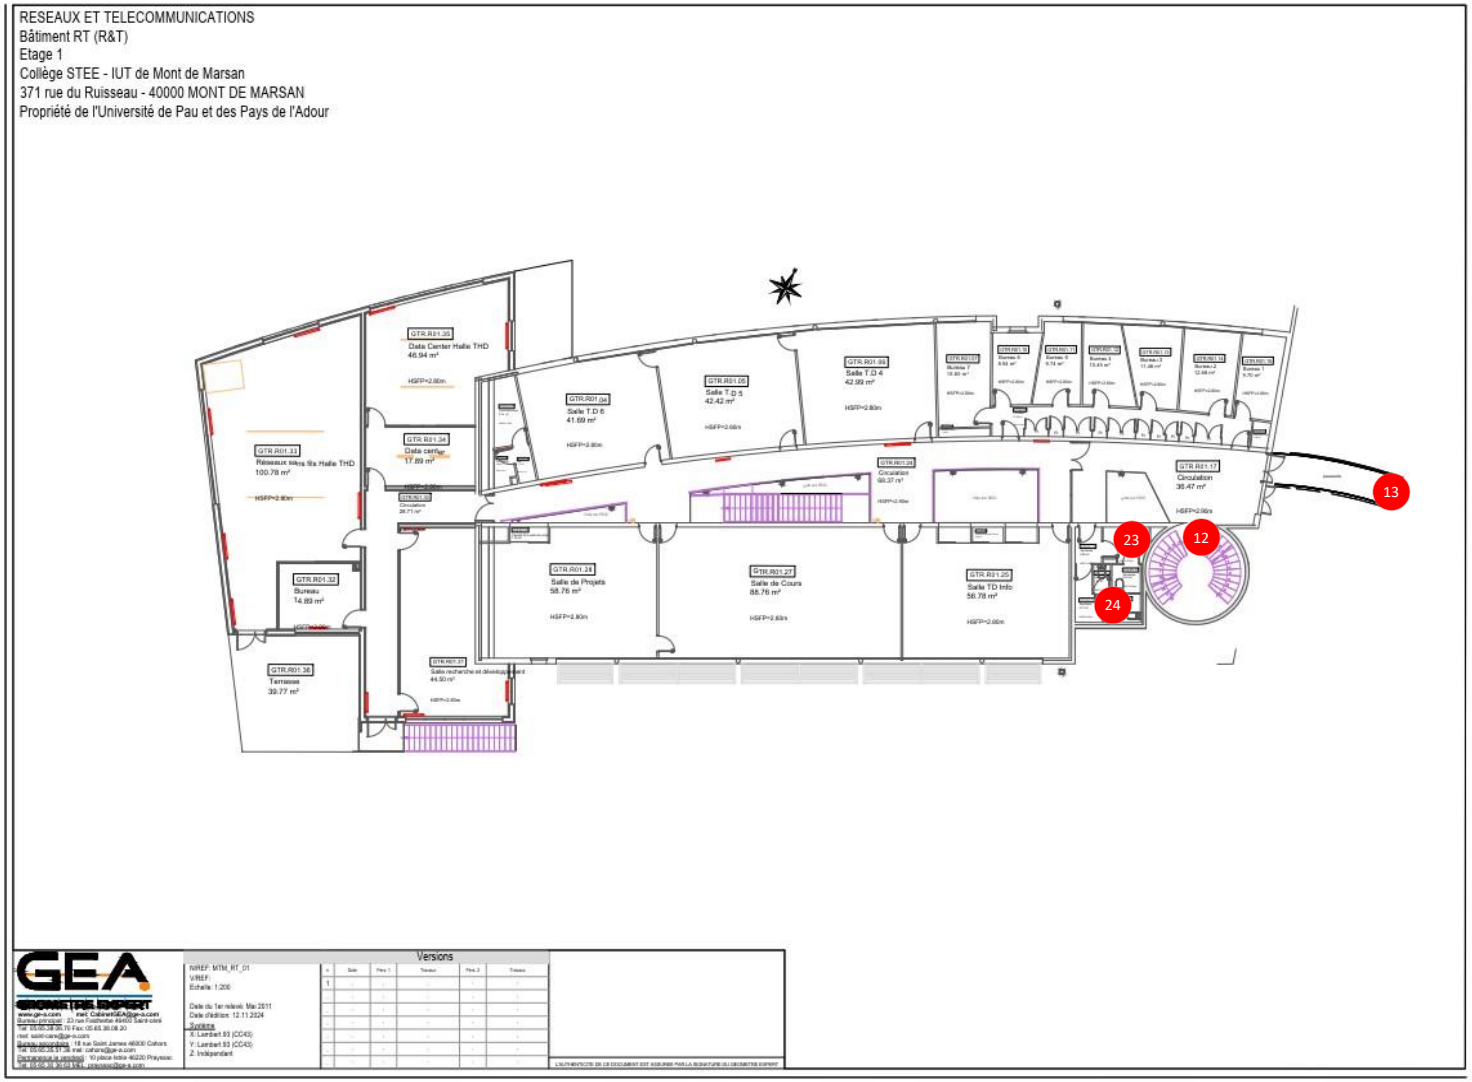
24 Sanitaire handicapé à revoir
02 PLOMBERIE-SANITAIRE

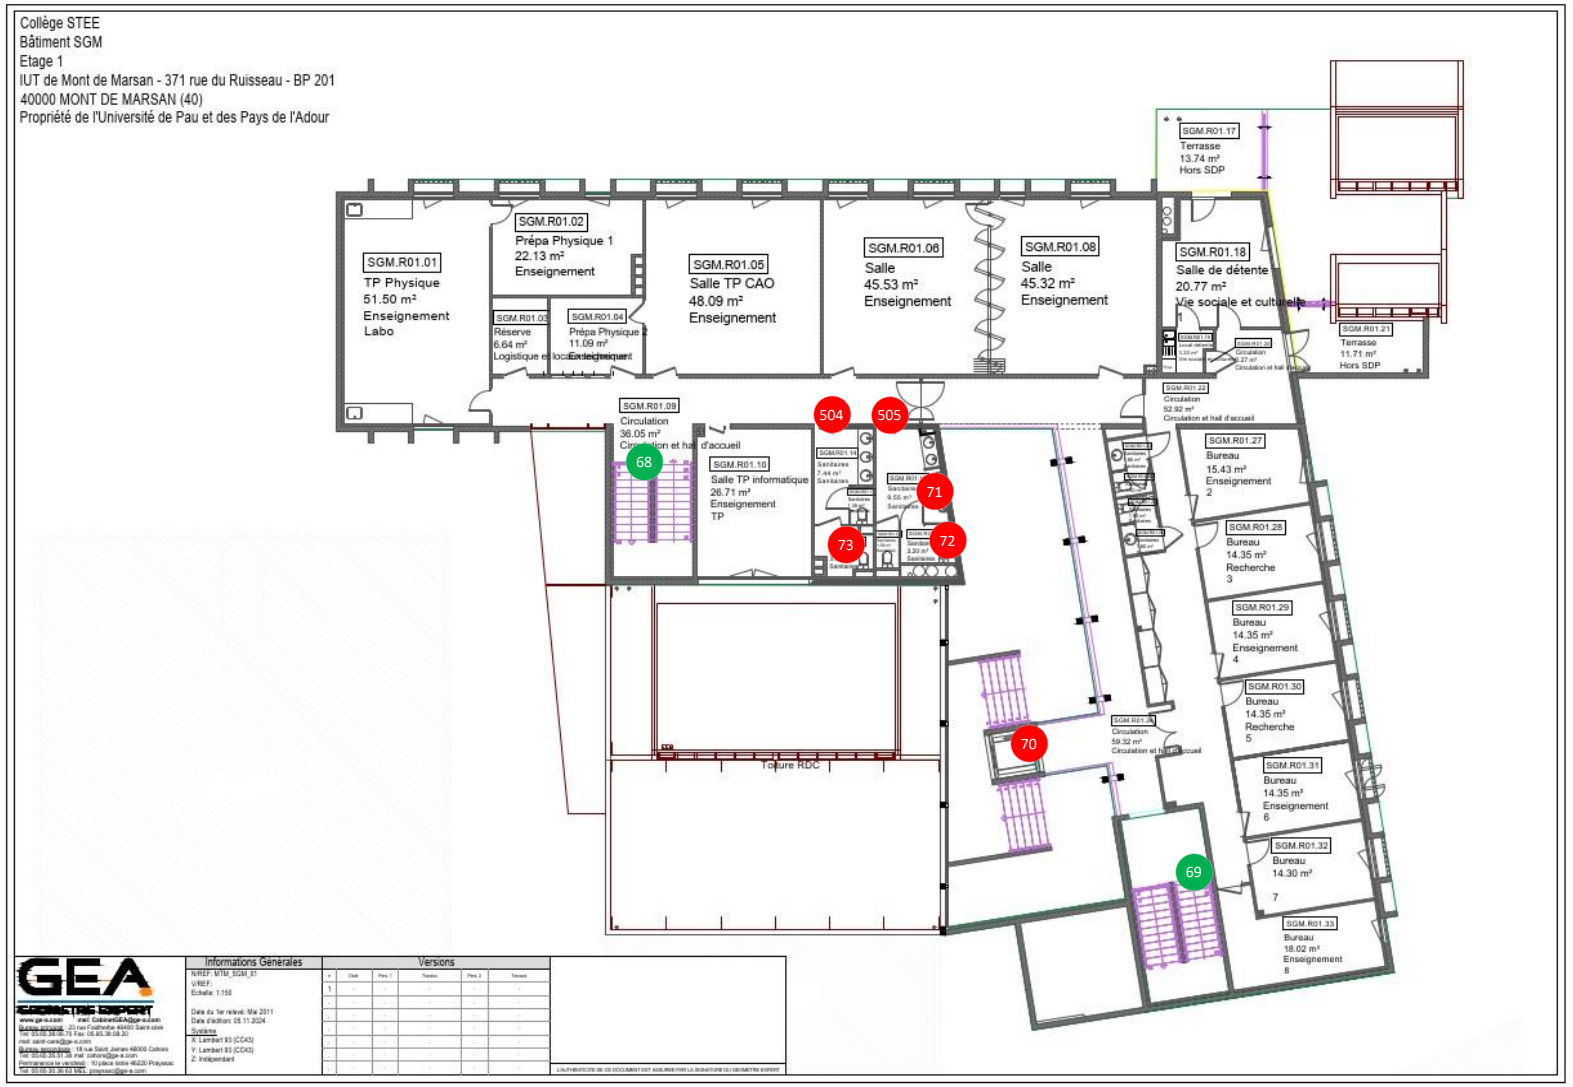
73 Création d'un lave main pour personne handicapée, poignée U et portemanteau à 1m 30
02 PLOMBERIE-SANITAIRE
