CATHÉDRALE SAINT-PIERRE

TRANSFERT DE LA CLÔTURE DE CHOEUR DE L'ABBAYE SAINTE-CROIX

PRO - DCE

PIÈCES GRAPHIQUES

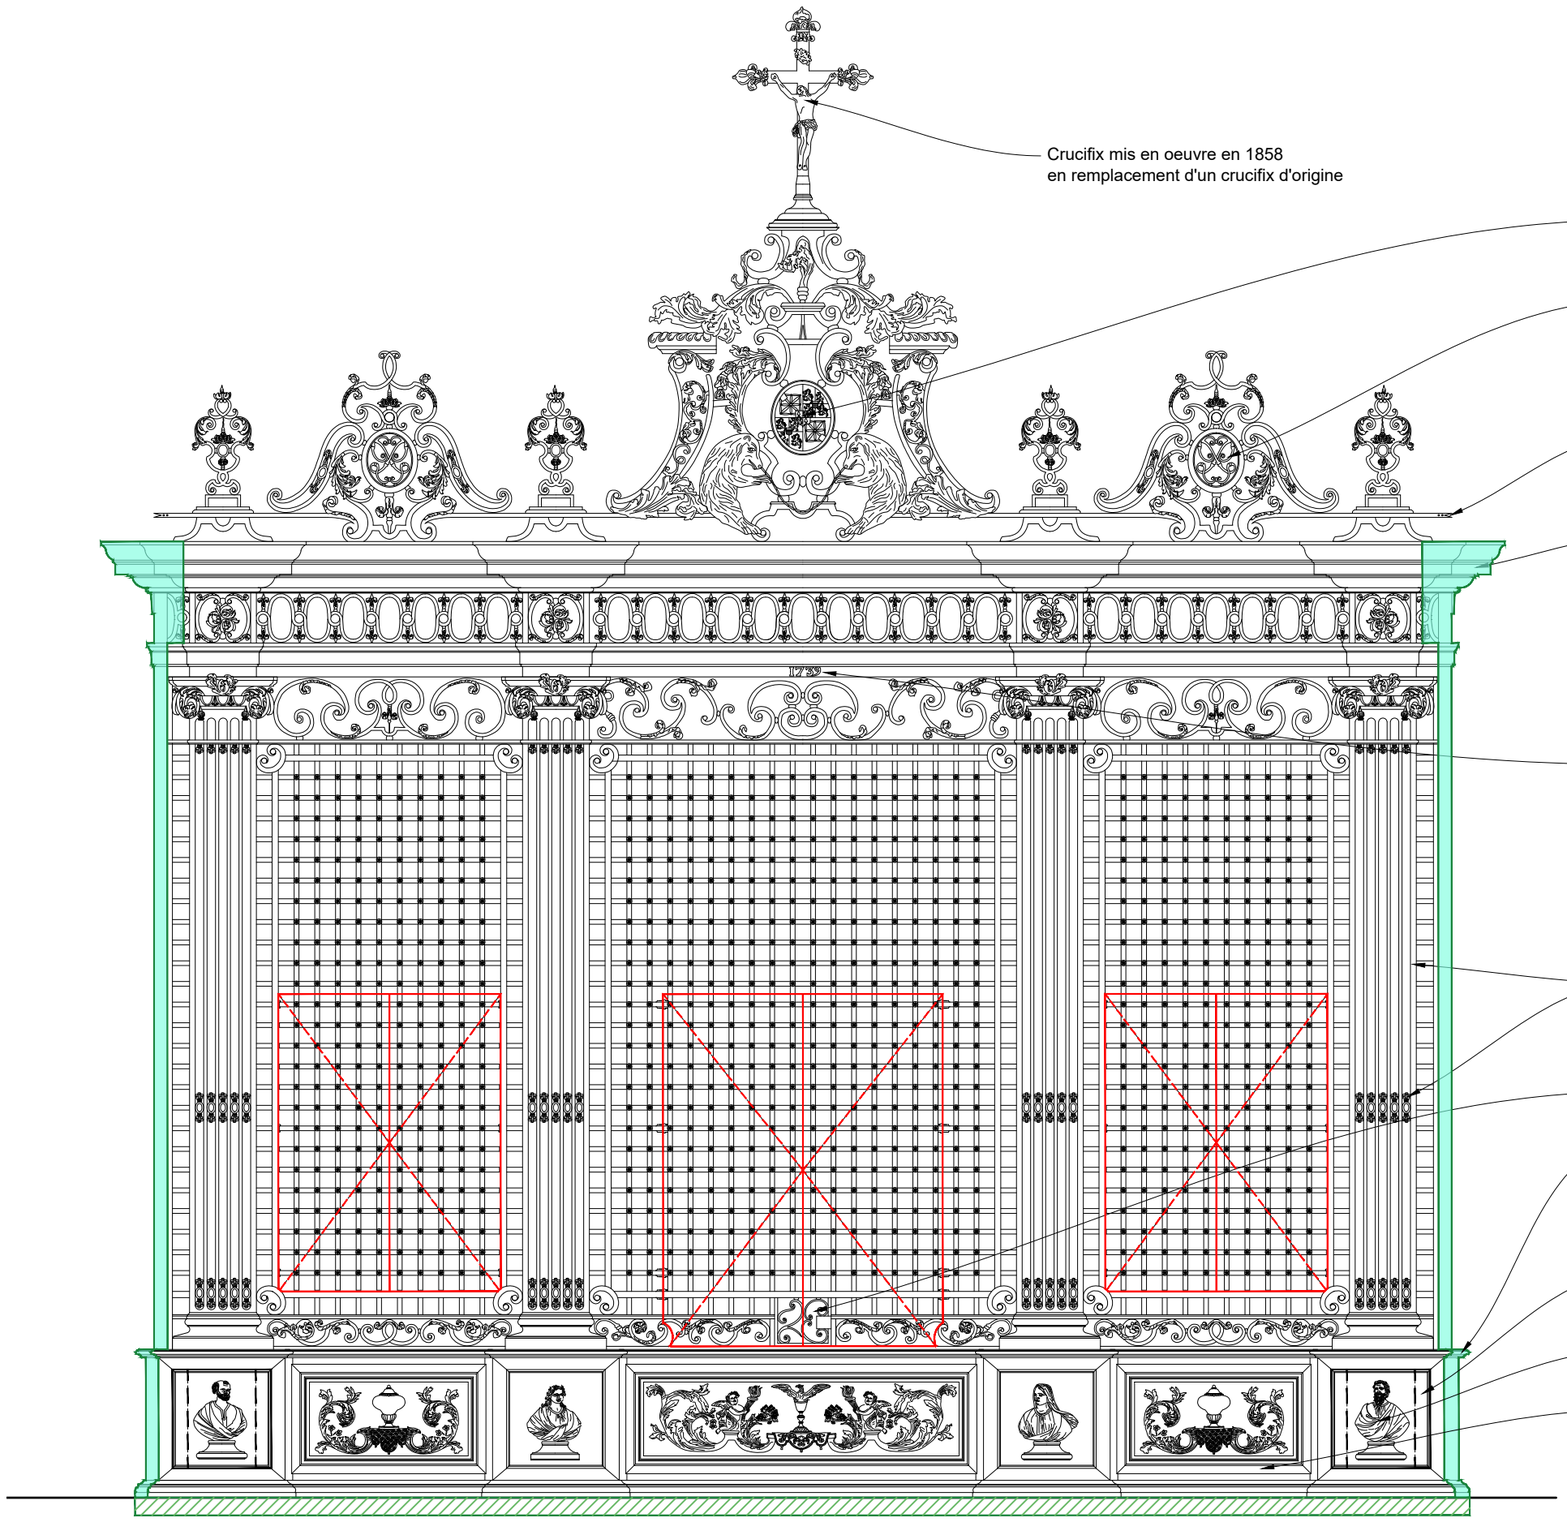
Analyse archéologique

Assemblage en sifflet du couronnement, apparents aux extrémités de la clôture et non raccordés

Peinture et dorure appliquées en 1968 après décapage

Facture des apôtres et de la Vierge en buste, moins fine que celle des autres sculptures laissant supposer l'intervention d'une seconde main, ou un remaniement ultérieur

Soubassement vraisemblablement composé d'un réassemblage de panneaux provenant de la cathédrale, lors du remontage de 1869

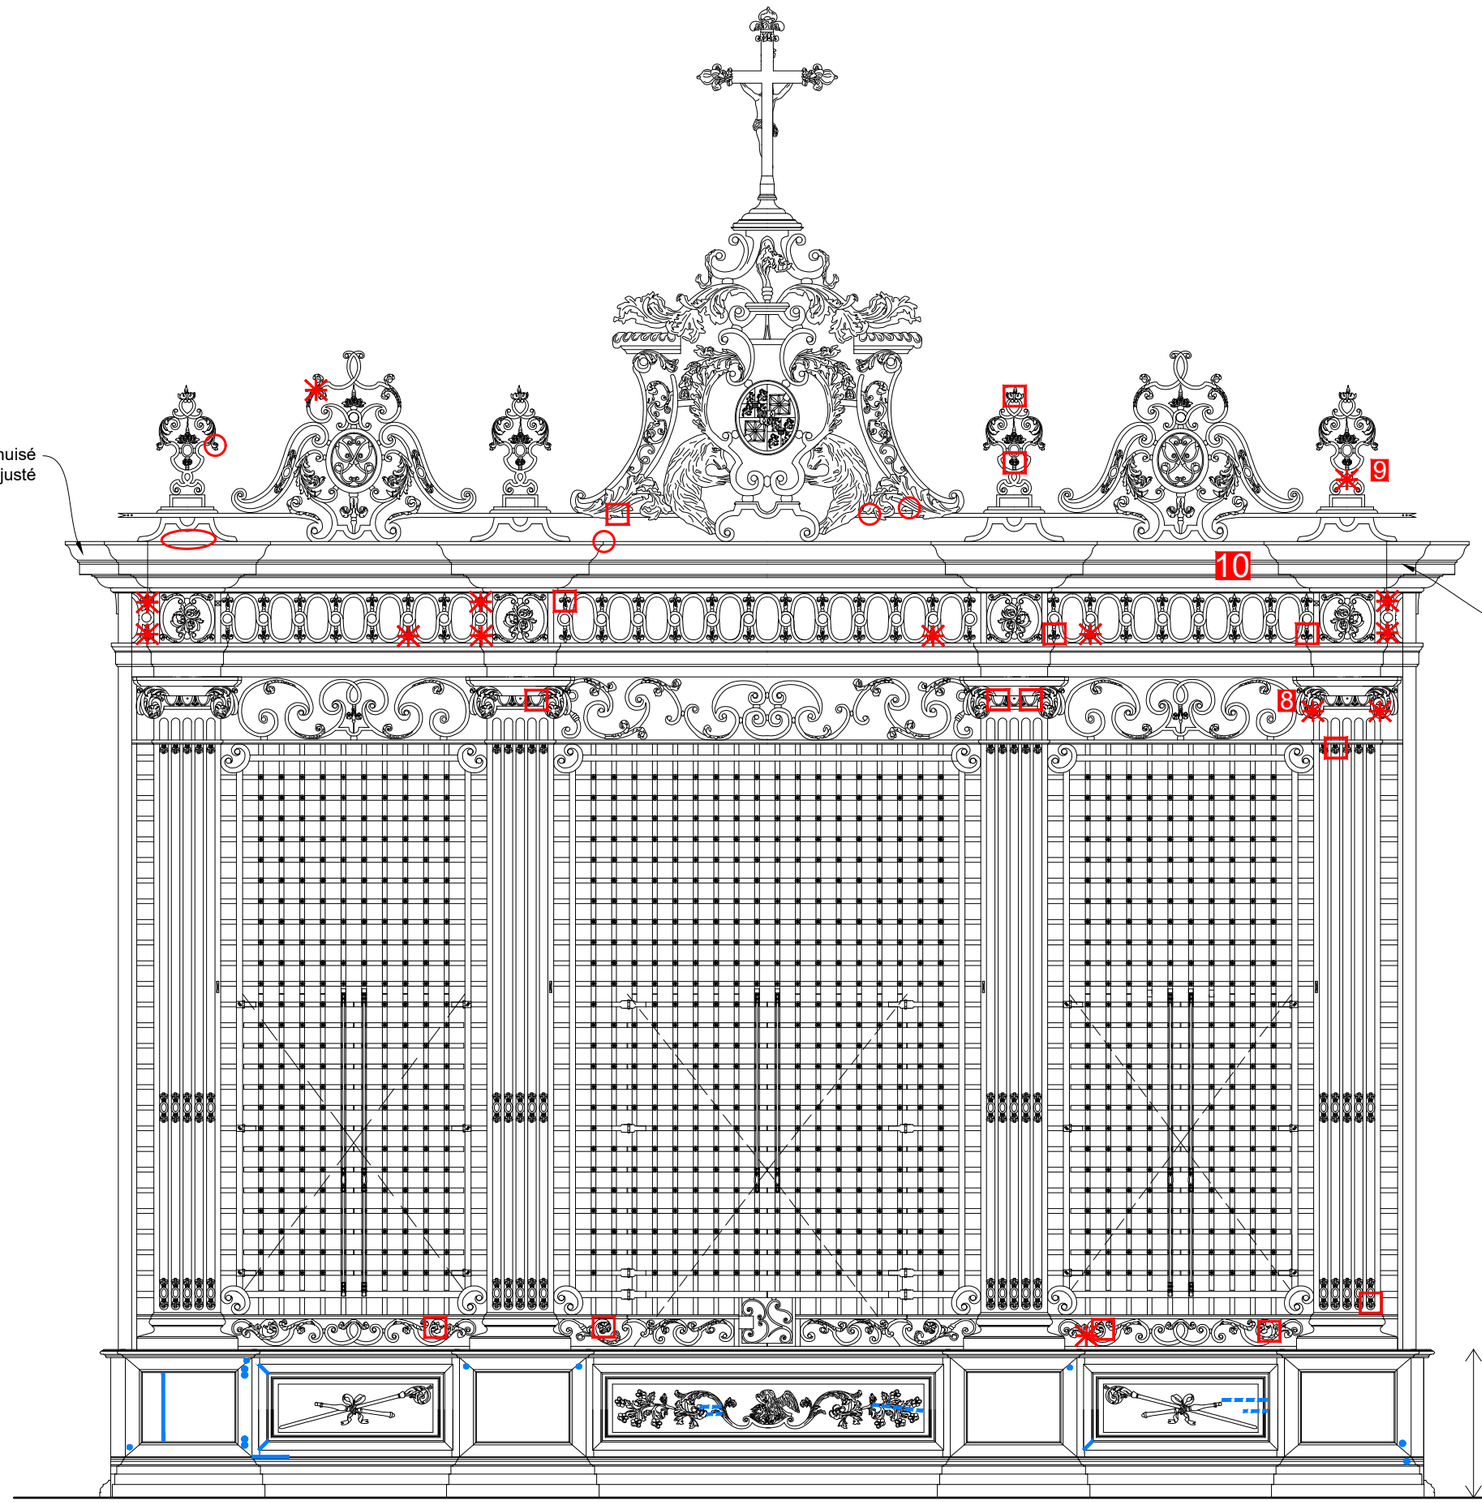
2.01

SOUBASSEMENTS MENUISÉS
- Désassemblage
- Fissuration
- Ancien trou de tenon, trou de vis, tête de vis cruciforme, ...

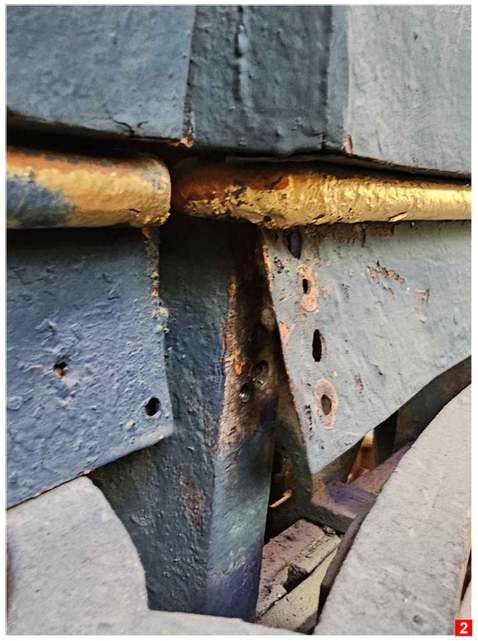
2

Jonction apparente et mal réalisée entre les éléments originels et ceux rapportés en 1991

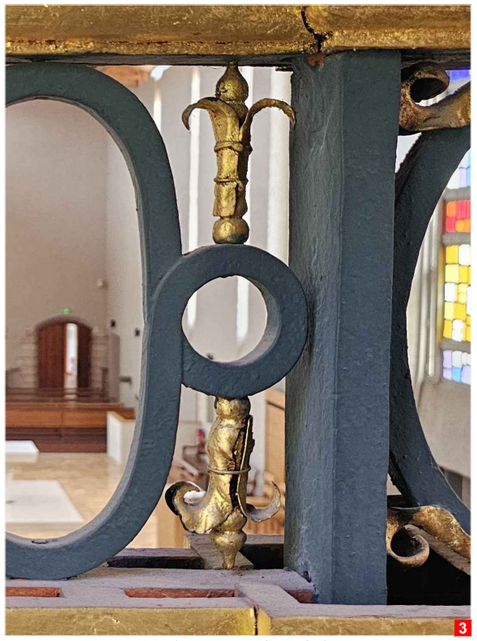
3

Désassemblage des tôles du couronnement

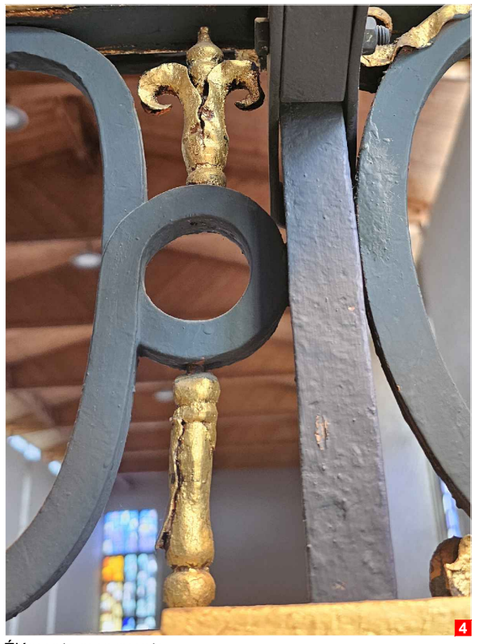
4

Réparation inadaptée (ligature au fil de fer)

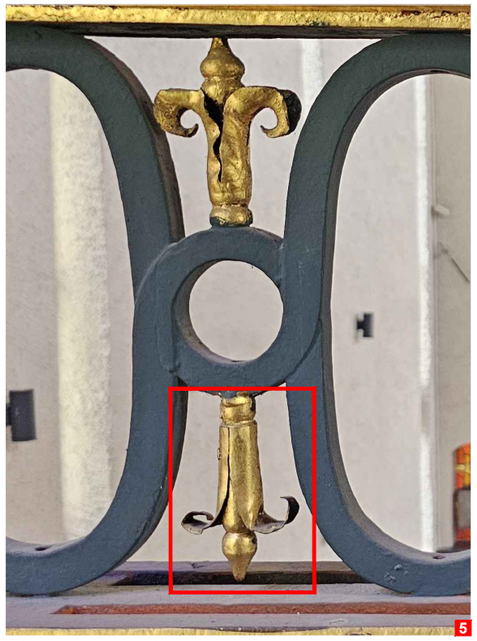
5

Éléments manquants

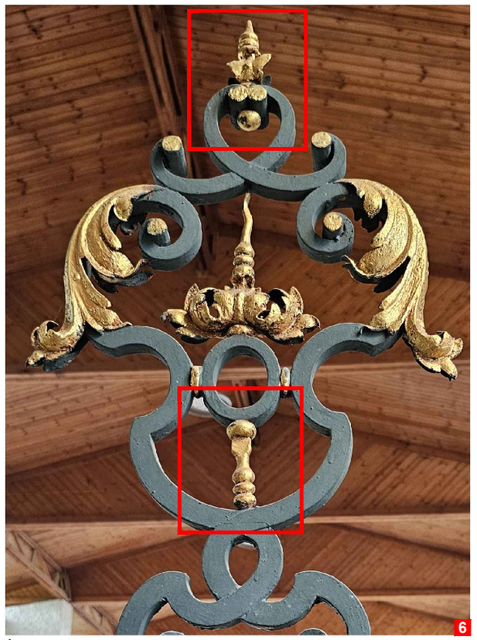
6

Réparation inadaptée

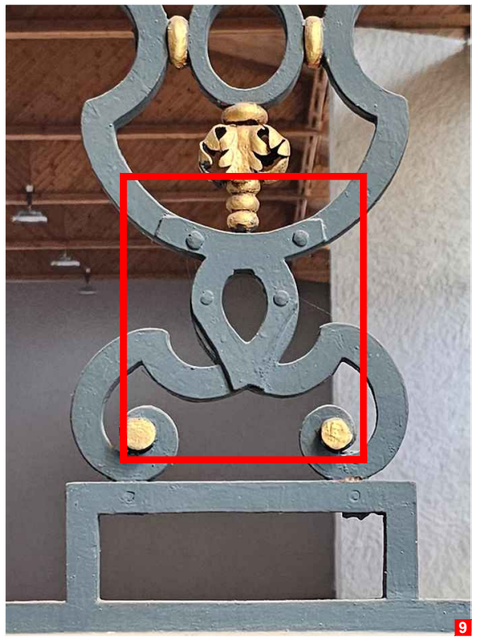
7

Éléments manquants

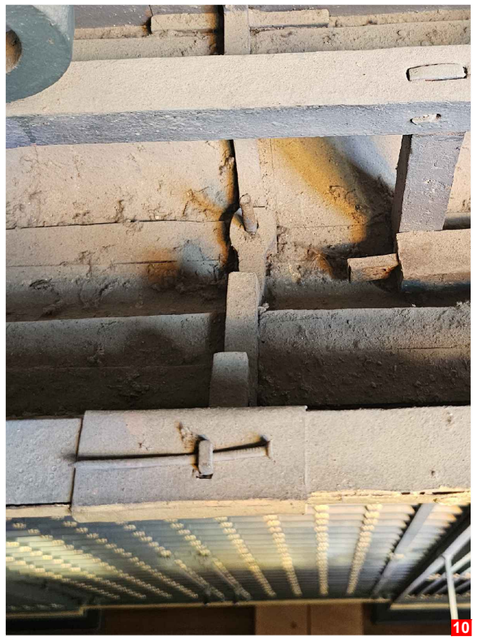
10

Réparation inadaptée

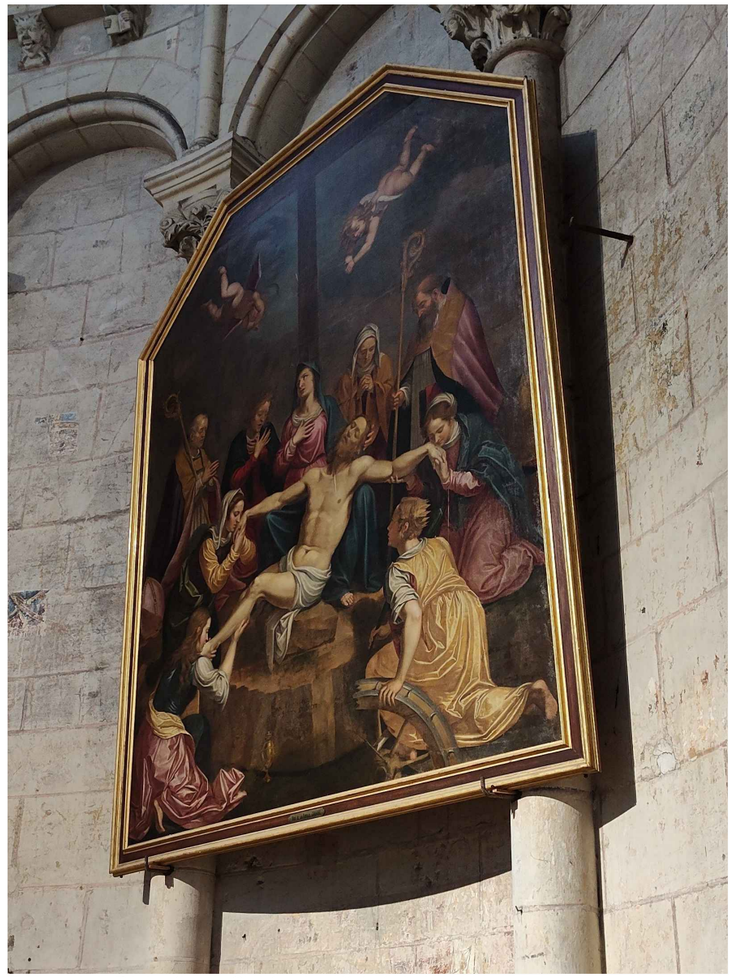
Tableau de la Déploration du Christ en bon état général

On peut remarquer une casse au niveau du parchemin. Des coulures de cire sont également visibles
