MOE : SCOP ŒUVRER
13 rue Delaporte
02500 Mondrepuis
contact@collectif-oeuvrer.com
Pilote : Renaud DE LA BARRE
Co-pilote : Brann LE GARREC
06 80 94 67 98 / 06 33 64 01 92

MOA : Caisse Primaire d'Assurance Maladie (CPAM)
2 rue Charles Péguy
02 000 LAON
Représentante MOA : Florence GALI
florence.gali@assurance-maladie.fr

CPAM de Laon
- DOSSIER DE CONSULTATION DES ENTREPRISES (DCE) -
- CARNET DE PLANS ET DE DÉTAILS
Juillet 2024 - IND.1

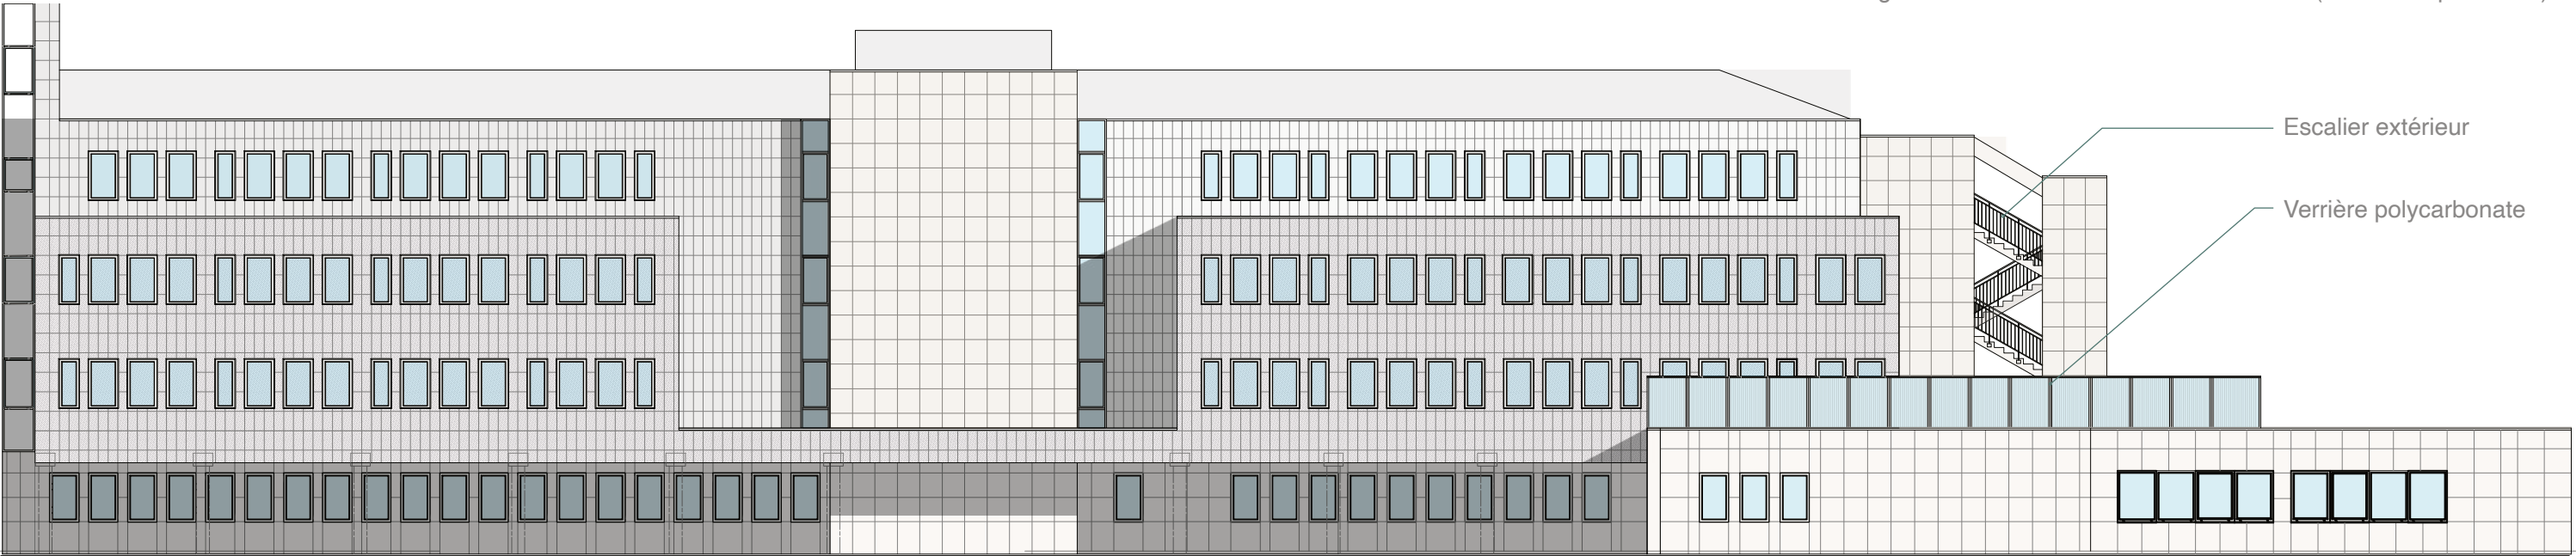
PROJET_Façade Nord

- Changement de l'intégralité des menuiseries du bâtiment
 - > Existant : Aluminium Teinte rouge
 - > Projet : Aluminium teinte aluminium (RAL 9006)
- Mise en peinture (RAL 9006) des ouvrages de serrureries (garde-corps, verrière, escalier extérieur) pour harmonisation avec les nouvelles menuiseries
- Aucune autre modification ne sera portée sur le bâtiment

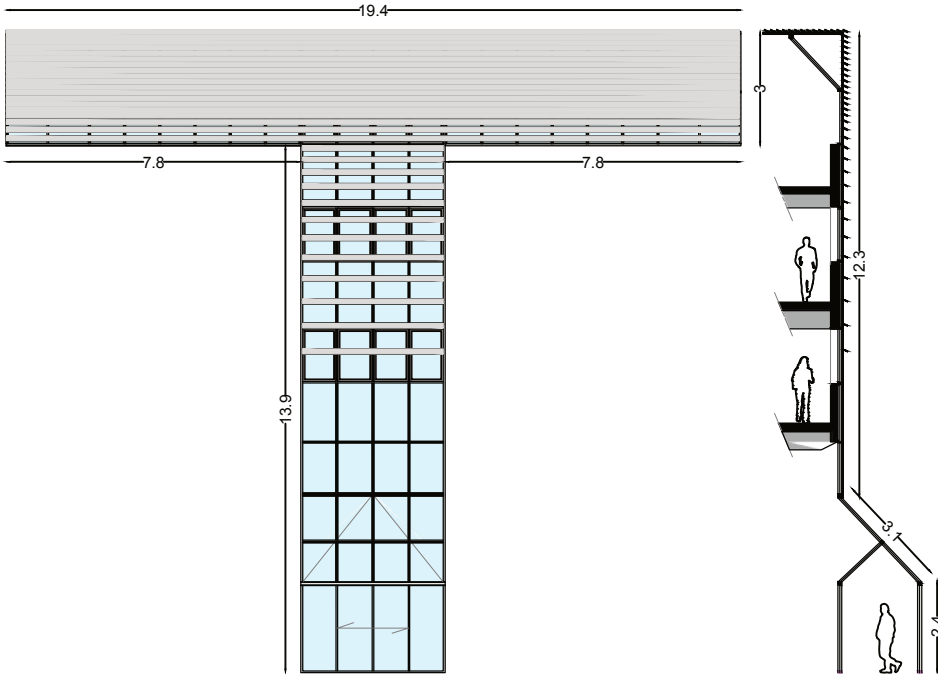
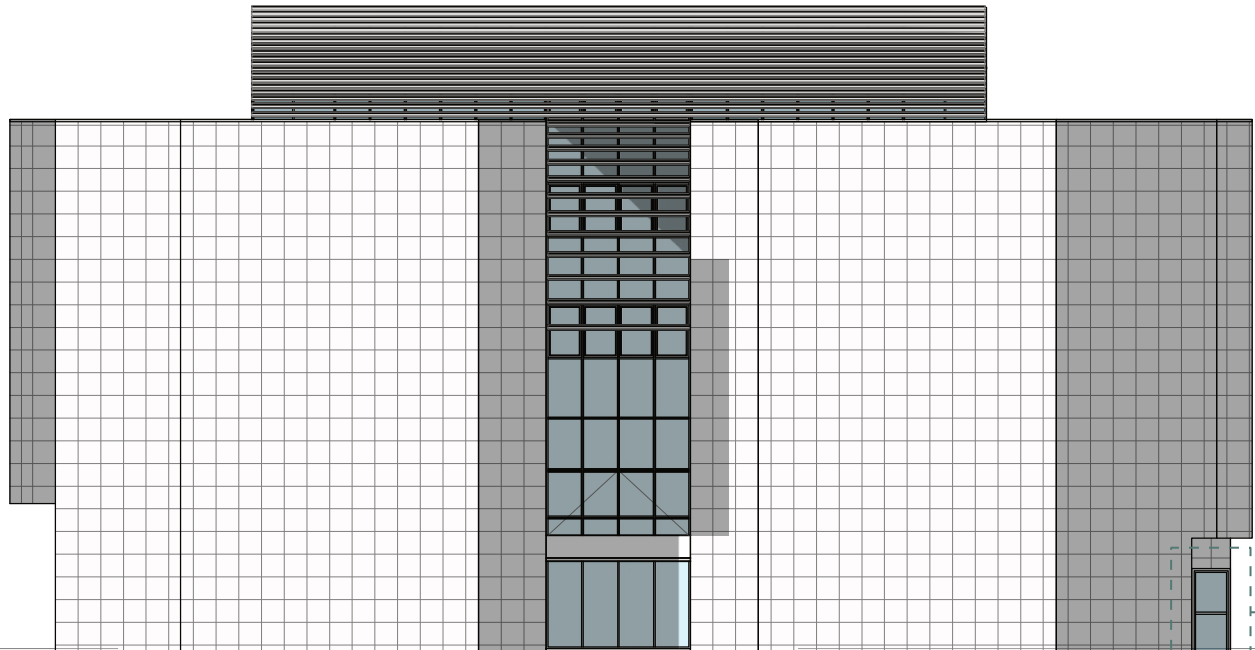
PROJET_Façade Est

- Changement de l'intégralité du mur rideau du bâtiment
 - > Existant : Aluminium Teinte rouge
 - > Projet : Aluminium teinte aluminium blanc (RAL 9006)
- Mise en œuvre brise-soleil teinte aluminium blanc (RAL 9006)
 - > Dispositif parallèle à la façade

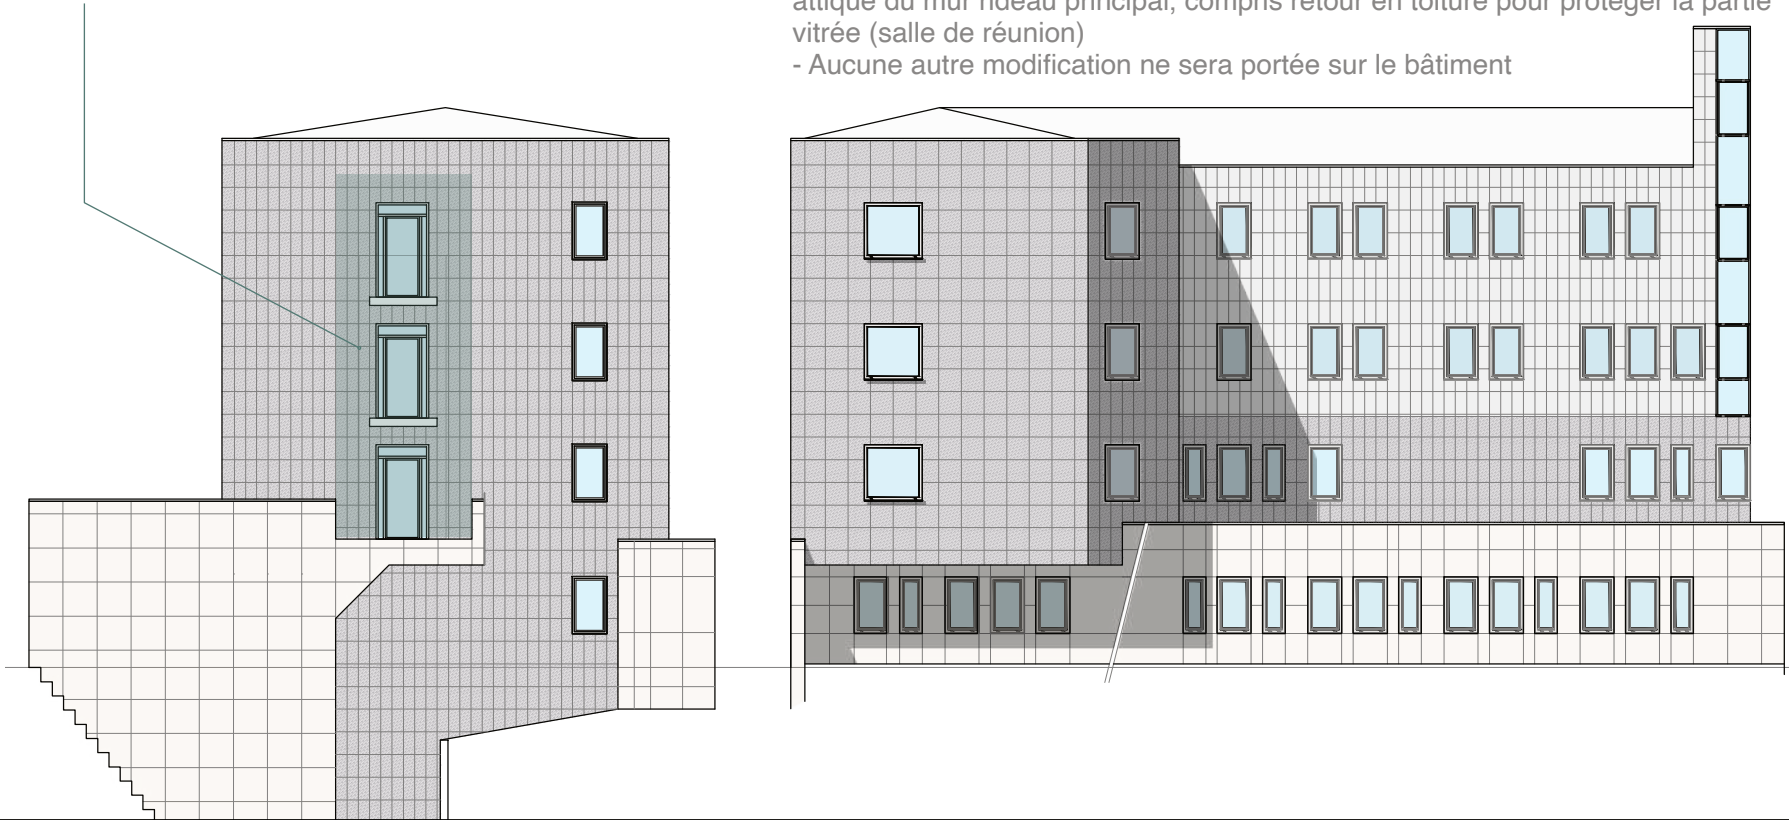
PROJET_Façade Est

- Changement de l'intégralité des menuiseries du bâtiment, compris murs rideaux.
 - > Existant : Aluminium Teinte rouge
 - > Projet : Aluminium teinte aluminium blanc (RAL 9006)
- Mise en œuvre d'un dispositif de brise-soleil en aluminium blanc (RAL 9006) en attique du mur rideau principal, compris retour en toiture pour protéger la partie vitrée (salle de réunion)
- Aucune autre modification ne sera portée sur le bâtiment

Mise en peinture (RAL 9006 Aluminium blanc) :
- Escalier hélicoïdal extérieur

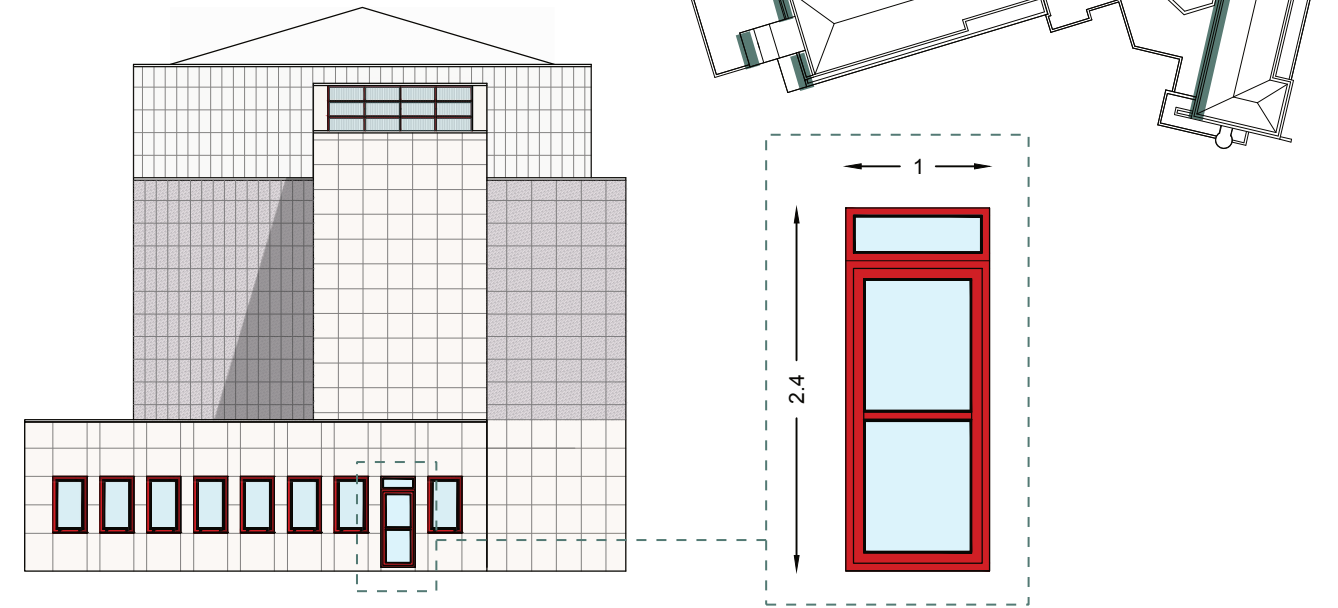
PROJET_Façade Ouest

- Changement de l'intégralité des menuiseries du bâtiment, compris murs rideaux.
 - > Existant : Aluminium Teinte rouge
 - > Projet : Aluminium teinte aluminium blanc (RAL 9006)
- Mise en œuvre d'un dispositif de brise-soleil en aluminium de teinte blanc (RAL 9006) en attique du mur rideau principal, compris retour en toiture pour protéger la partie vitrée (salle de réunion)
- Aucune autre modification ne sera portée sur le bâtiment

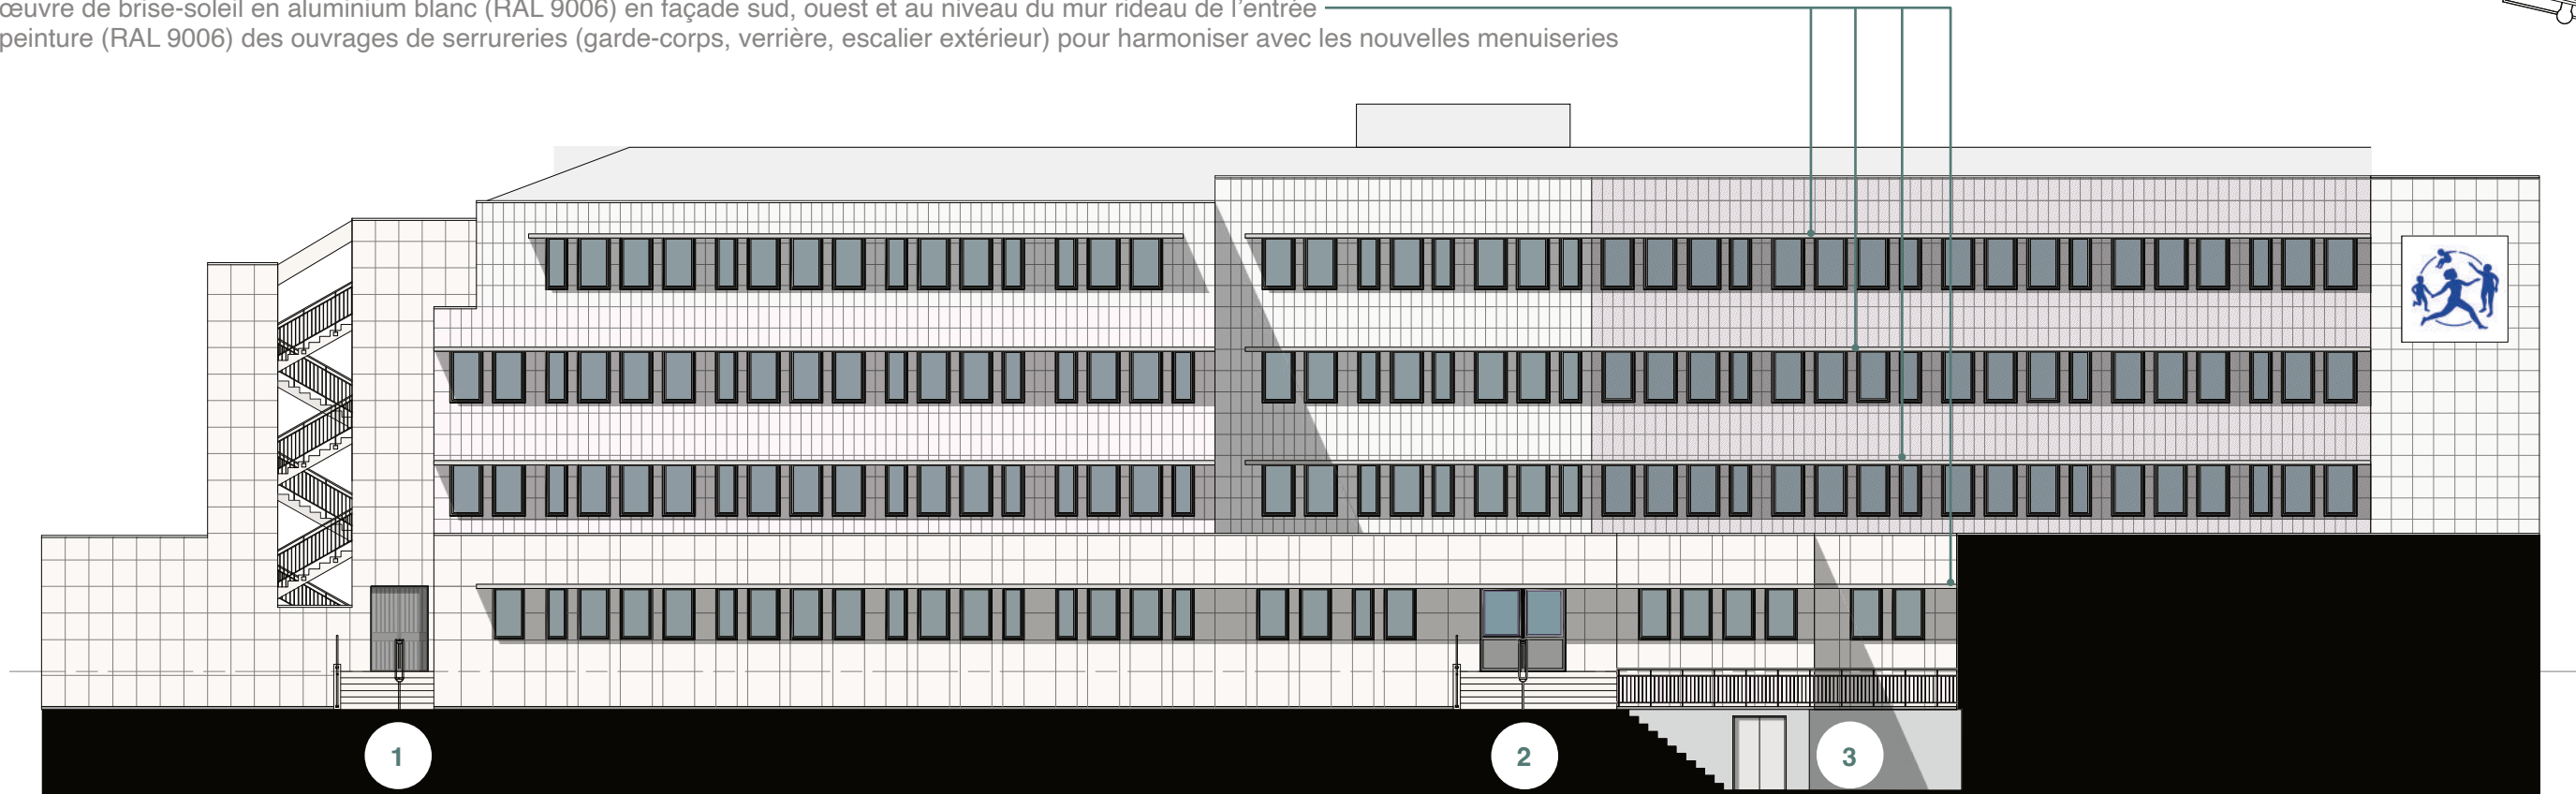
PROJET_Façade Sud

- Changement de l'intégralité des menuiseries du bâtiment
 - > Existant : Aluminium Teinte rouge
 - > Projet : Aluminium teinte aluminium blanc (RAL 9006)
- Mise en œuvre de brise-soleil en aluminium blanc (RAL 9006) en façade sud, ouest et au niveau du mur rideau de l'entrée
- Mise en peinture (RAL 9006) des ouvrages de serrureries (garde-corps, verrière, escalier extérieur) pour harmoniser avec les nouvelles menuiseries

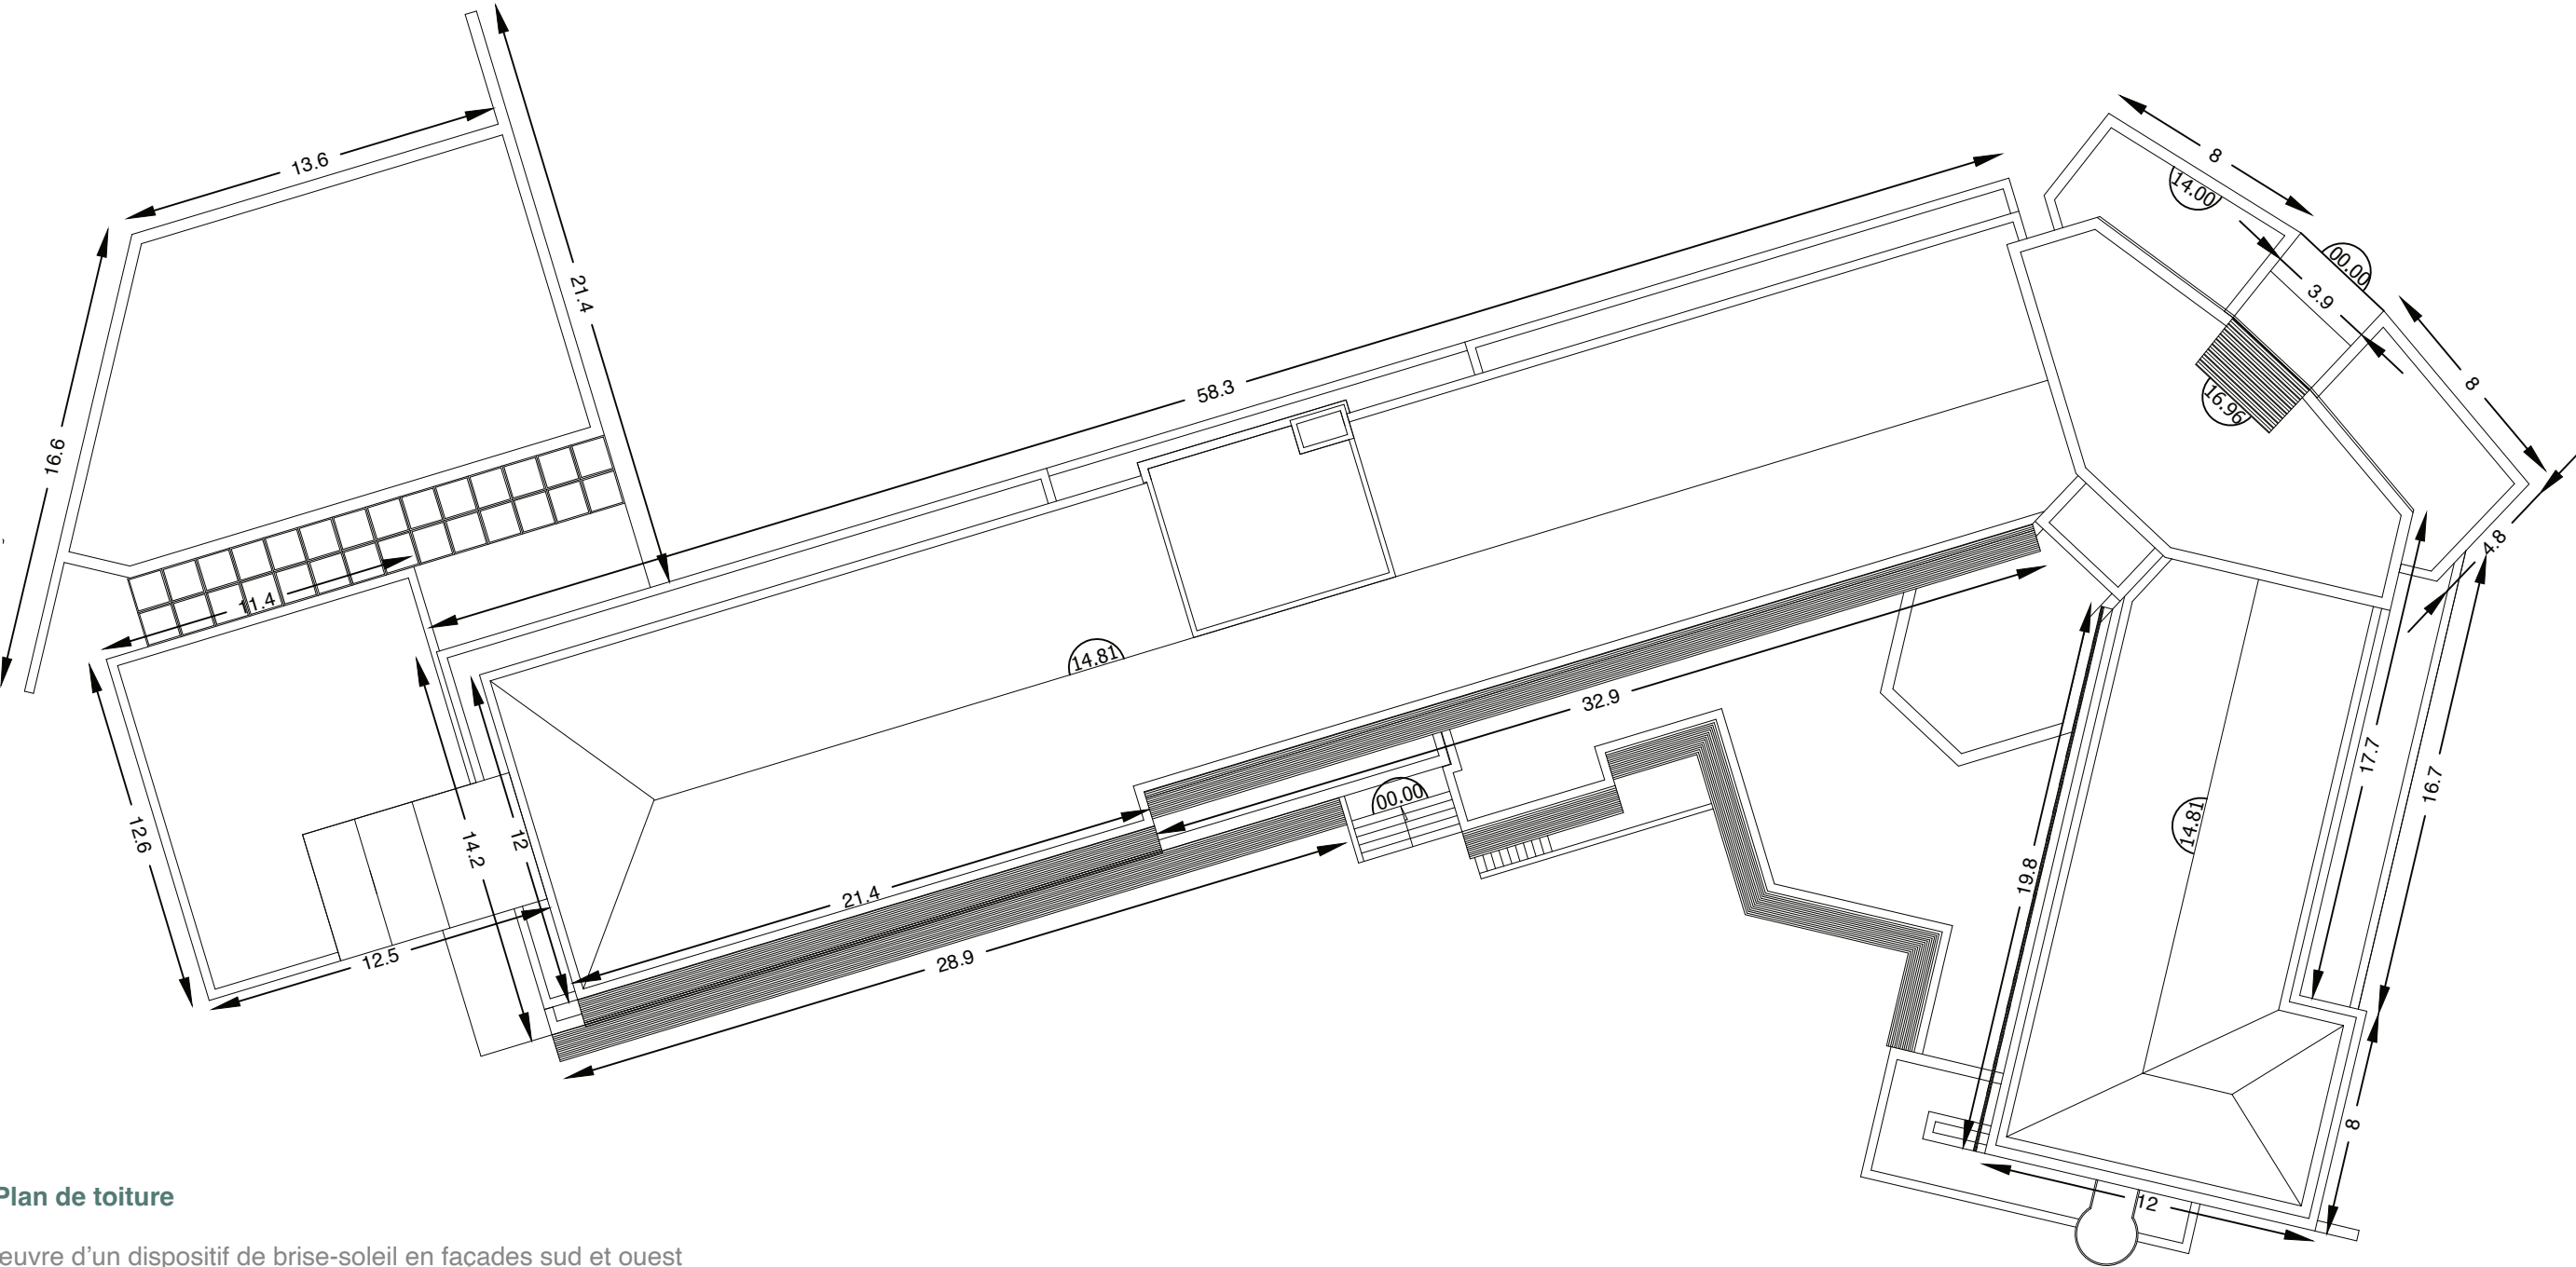
PROJET_Plan de toiture

- Mise en œuvre d'un dispositif de brise-soleil en façades sud et ouest
- Mise en œuvre d'un dispositif de brise-soleil en attique du mur rideau principal, compris retour en toiture pour protéger la partie vitrée (salle de réunion)
- Aucune autre modification ne sera portée sur le bâtiment

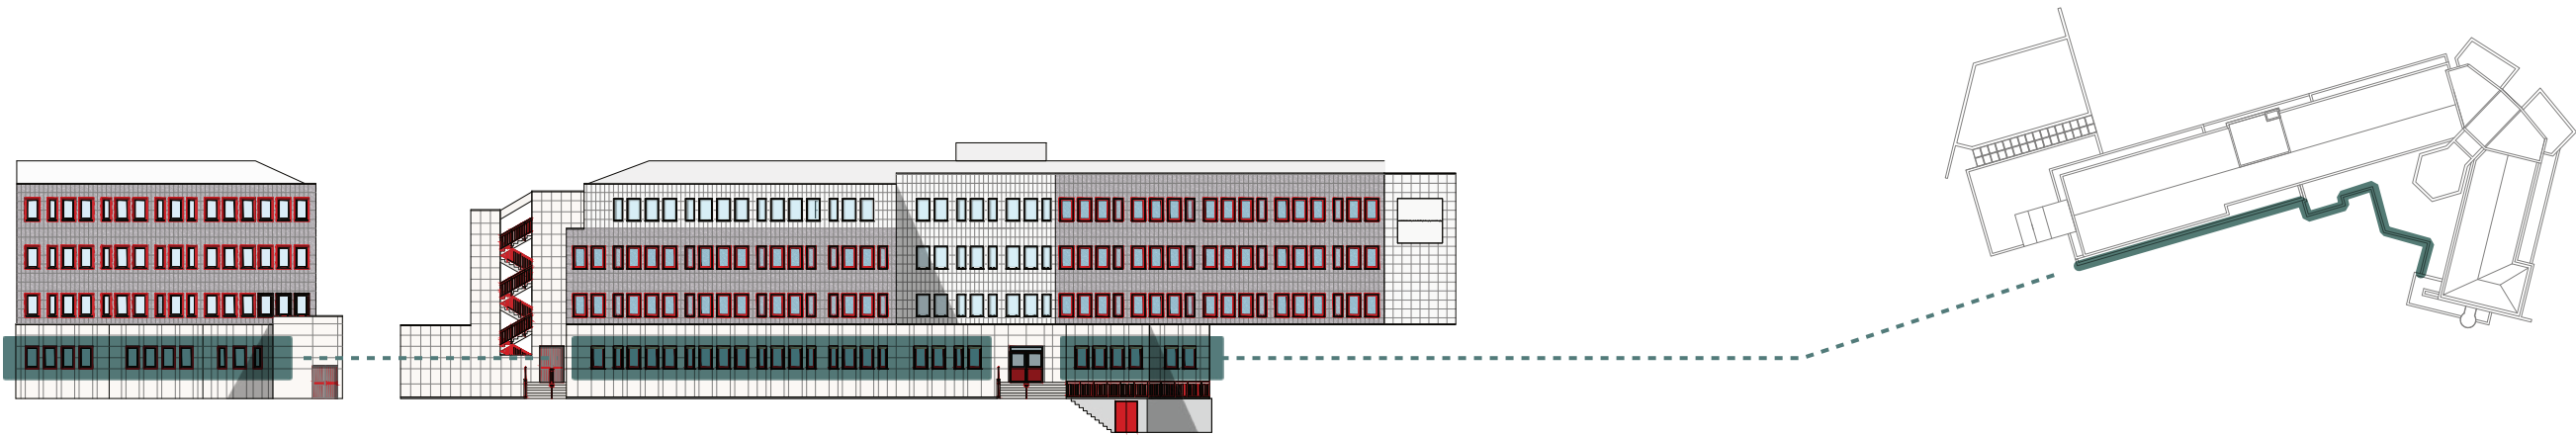
Localisation des baies concernées

01. Existant / Façade Ouest et Sud_RDC > À déposer

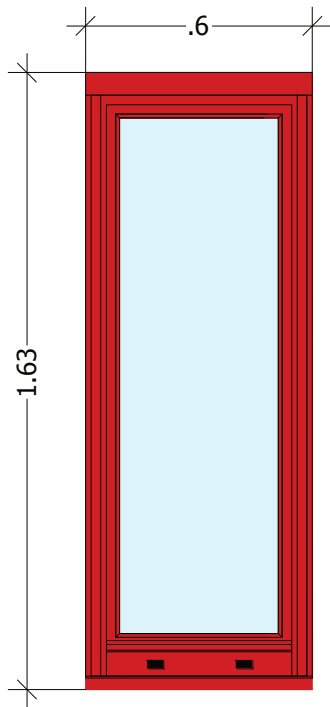
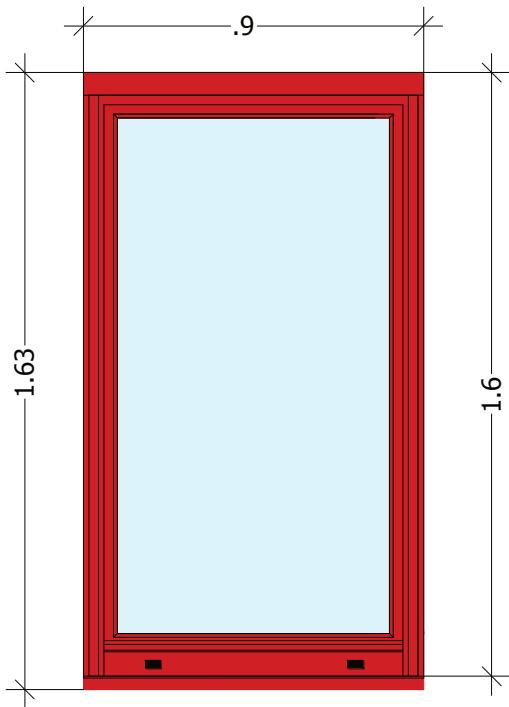
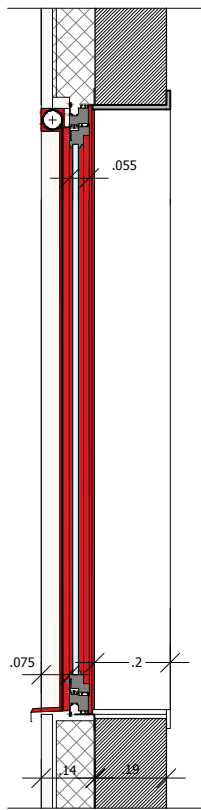
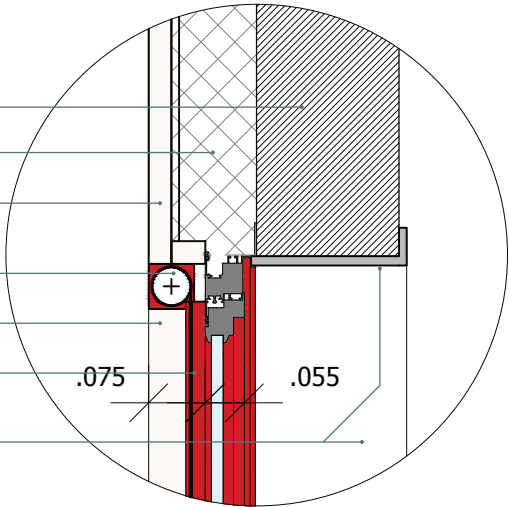
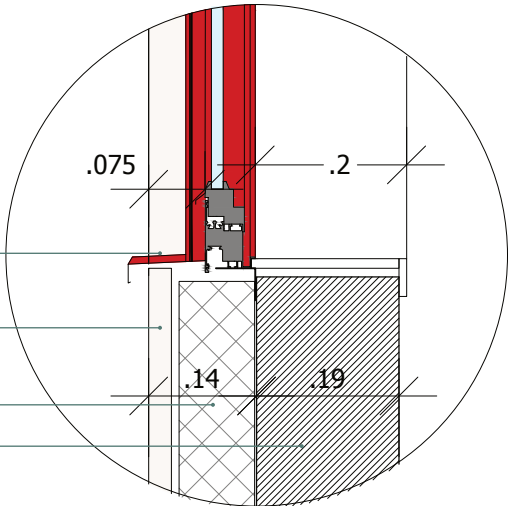
- Structure BA
- Isolant laine de verre **non déposé**
- Bardage pierre 30 mm d'ép. **non déposé**
- Coffre de store extérieurs
- Ebrasement parement pierres
- Coulisse de store extérieur
- Ebrasements intérieurs **non déposés** dans le projet / Reprise en peinture à prévoir suite à changements menuiseries

- Bavette métallique avec casse-goutte
- Bardage pierre 30 mm d'ép. **non déposé**
- Isolant laine de verre **non déposé**
- Structure BA

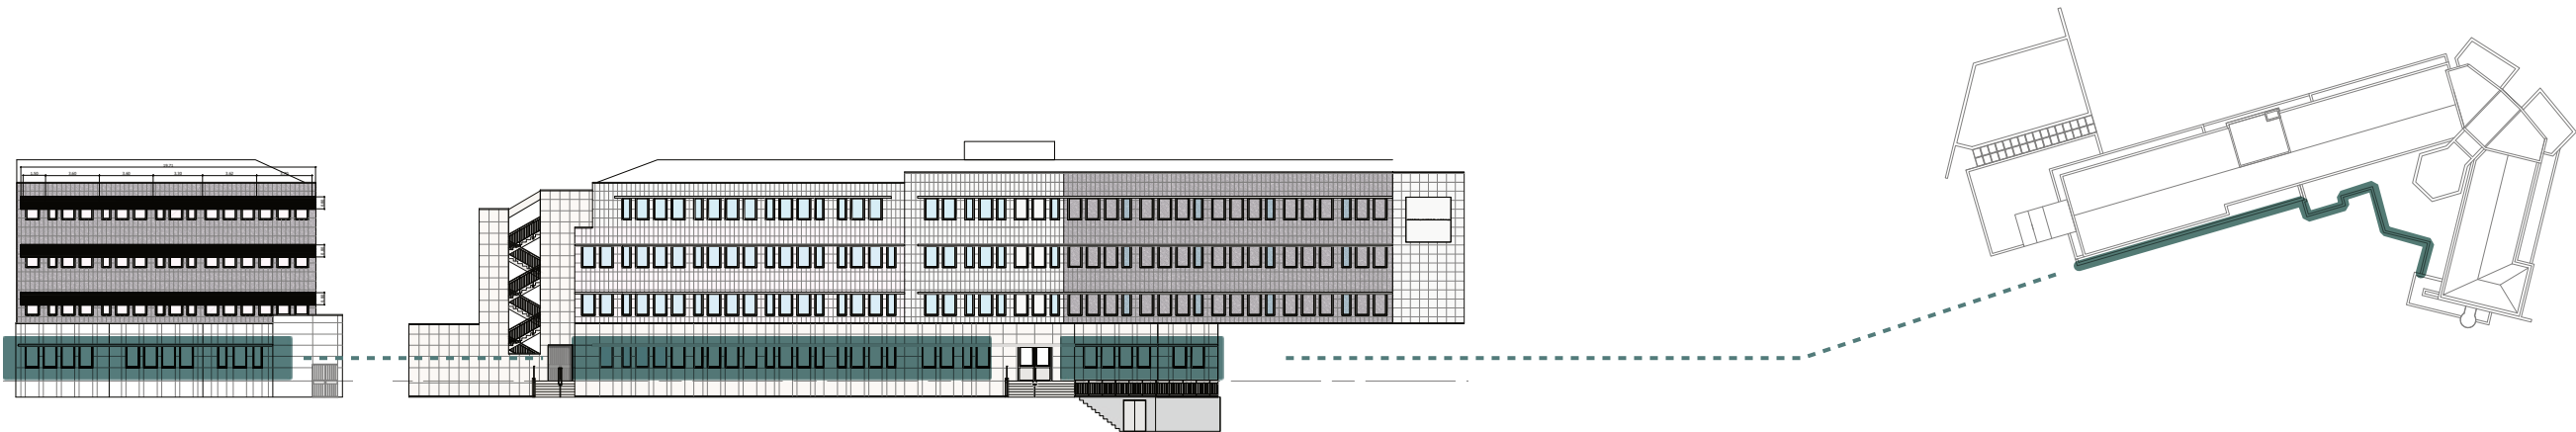
Localisation des baies concernées

01. Projet / Façade Ouest et sud_RDC > Menuiseries neuves à poser > Type ME-01 et ME-03

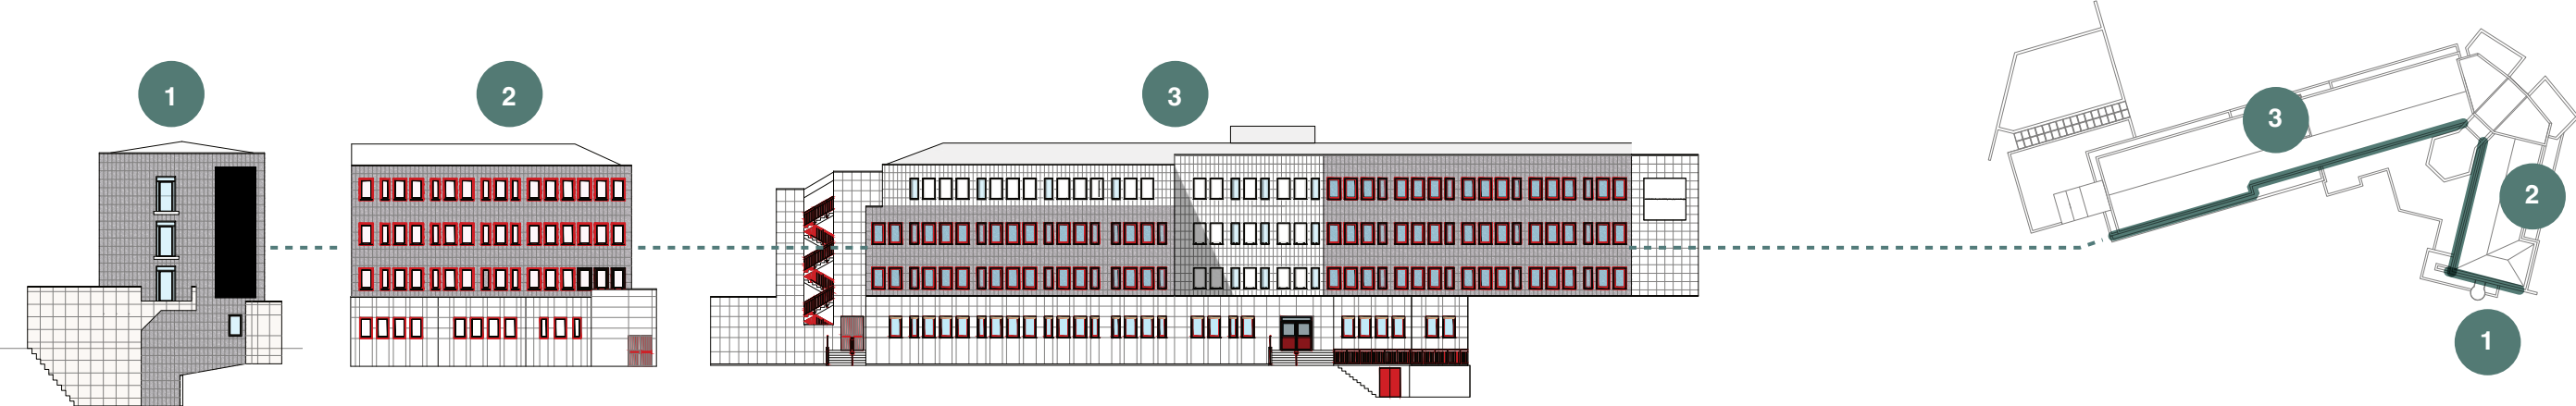
Localisation des baies concernées

01. Existant / Façade Ouest et Sud_Etages > À déposer

NOTA : Des menuiseries de teintes différentes (rouge et grises) sont présentes sur la façade. Toutes sont à déposer, sans distinction.

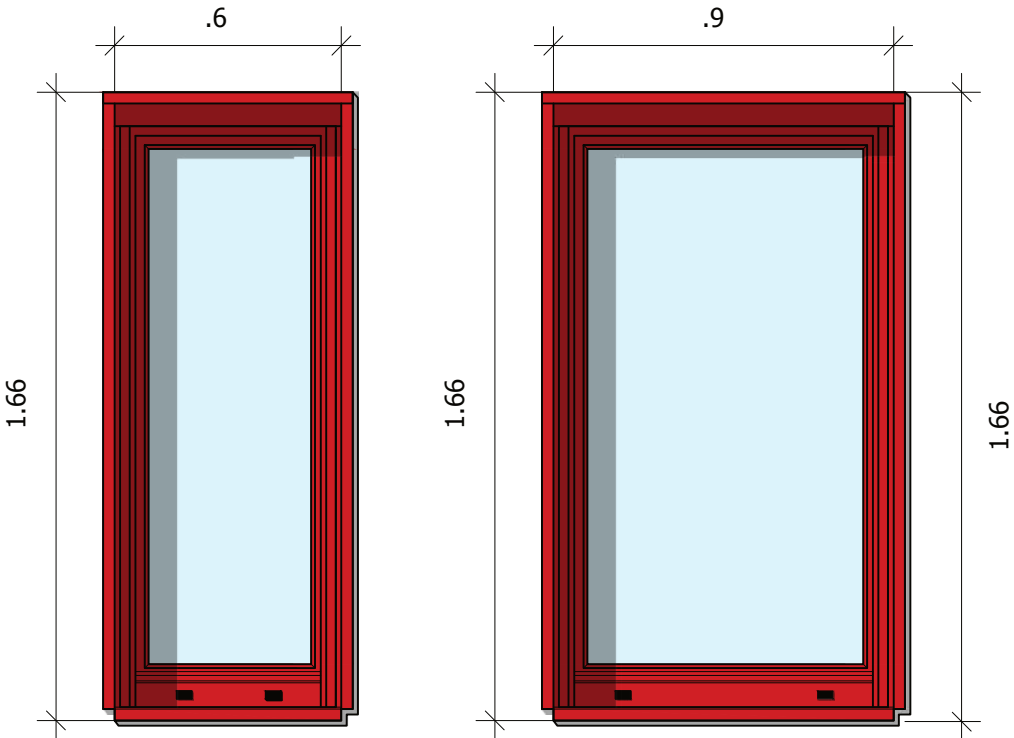
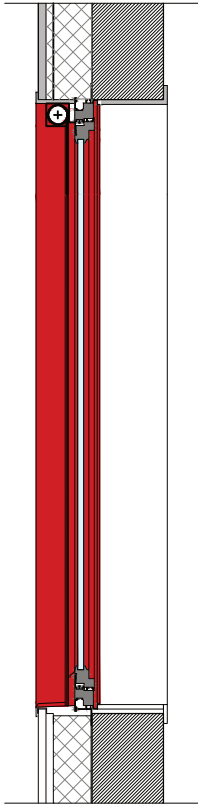
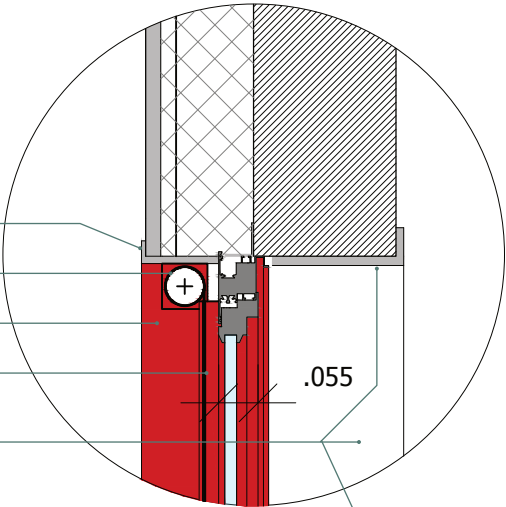
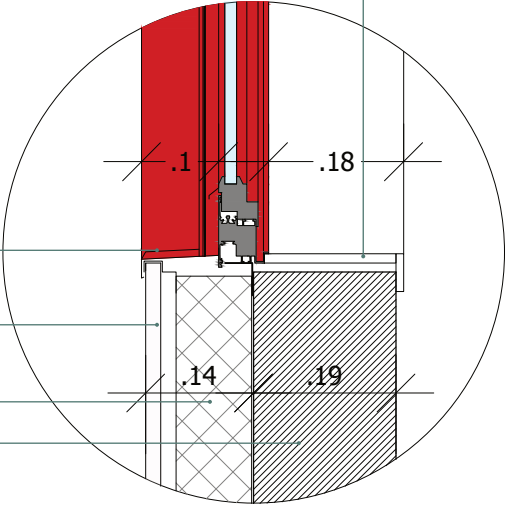
- Ebrasement métallique linteau
- Coffre de store extérieurs
- Ebrasement métallique latéral
- Coulisse de store extérieur
- Ebrasements intérieurs **non déposés** dans le projet / Reprise en peinture à prévoir suite au changement des menuiseries.

- Bavette métallique avec casse-goutte
- Bardage composite 12 mm d'ép. **non déposé**
- Isolant laine de verre **non déposé**
- Structure BA

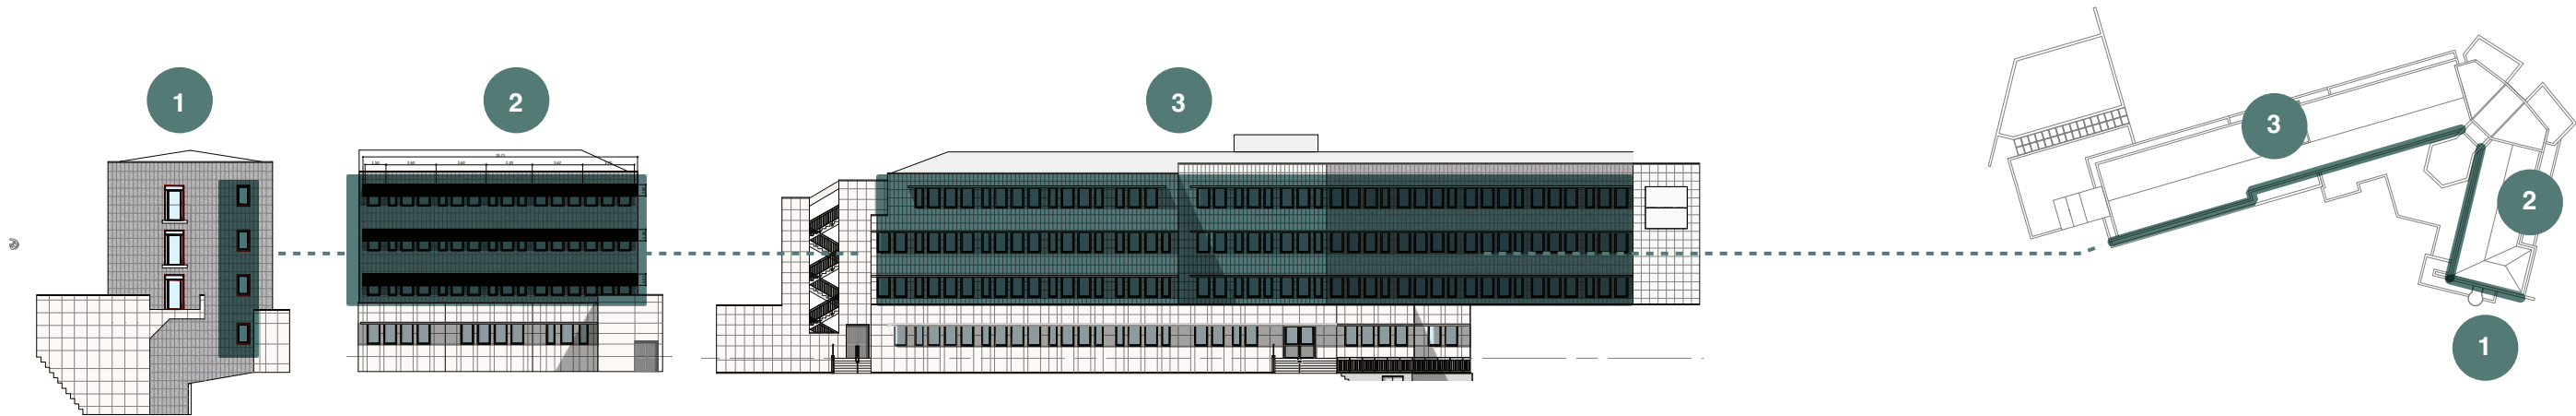
Localisation des baies concernées

01. Projet / Façade Ouest et sud_Etages > Menuiseries neuves à poser> Type ME-01 et ME-03

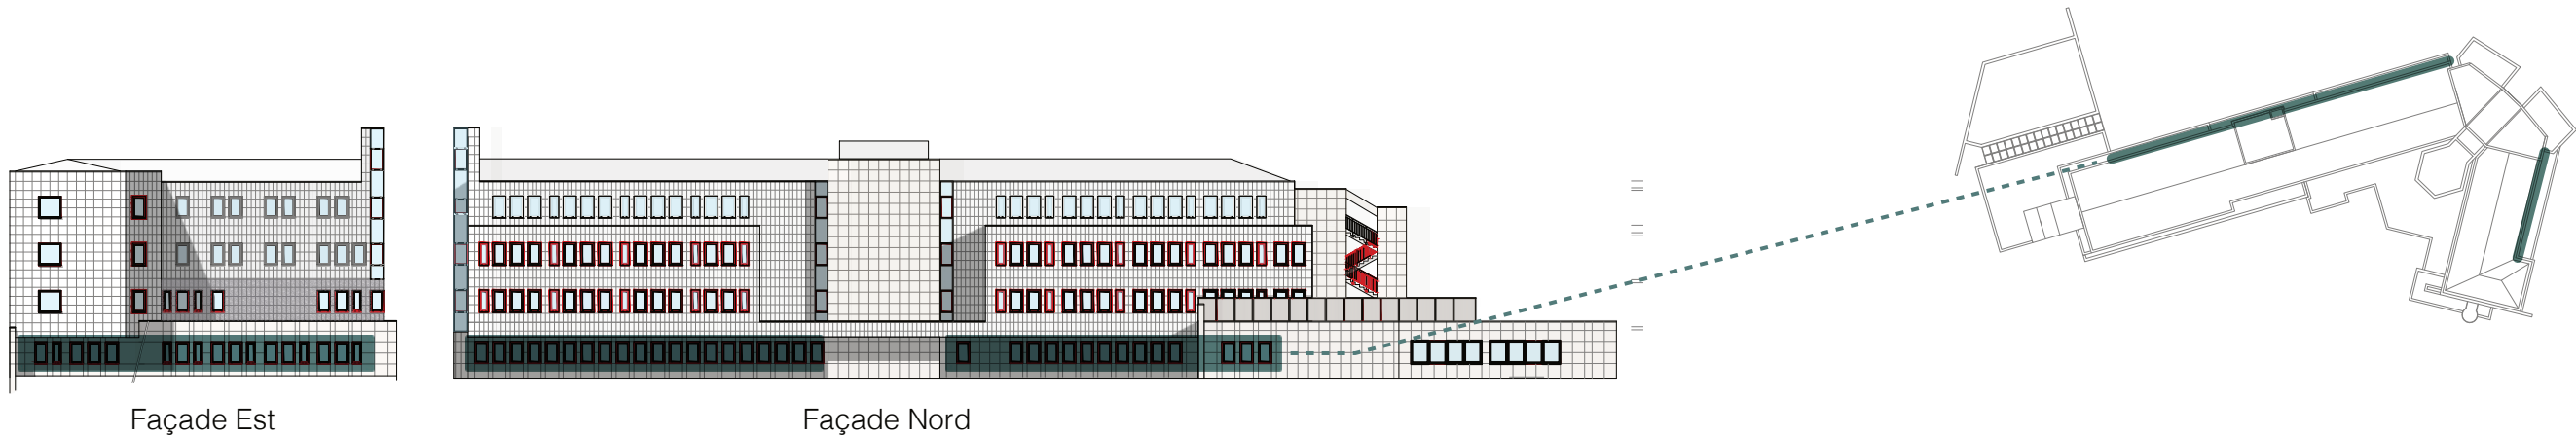
Localisation des baies concernées

01. Existant / Façade Nord_RDC > À déposer

NOTA : Des menuiseries de teintes différentes (rouge et grises) sont présentes sur la façade. Toutes sont à déposer, sans distinction.

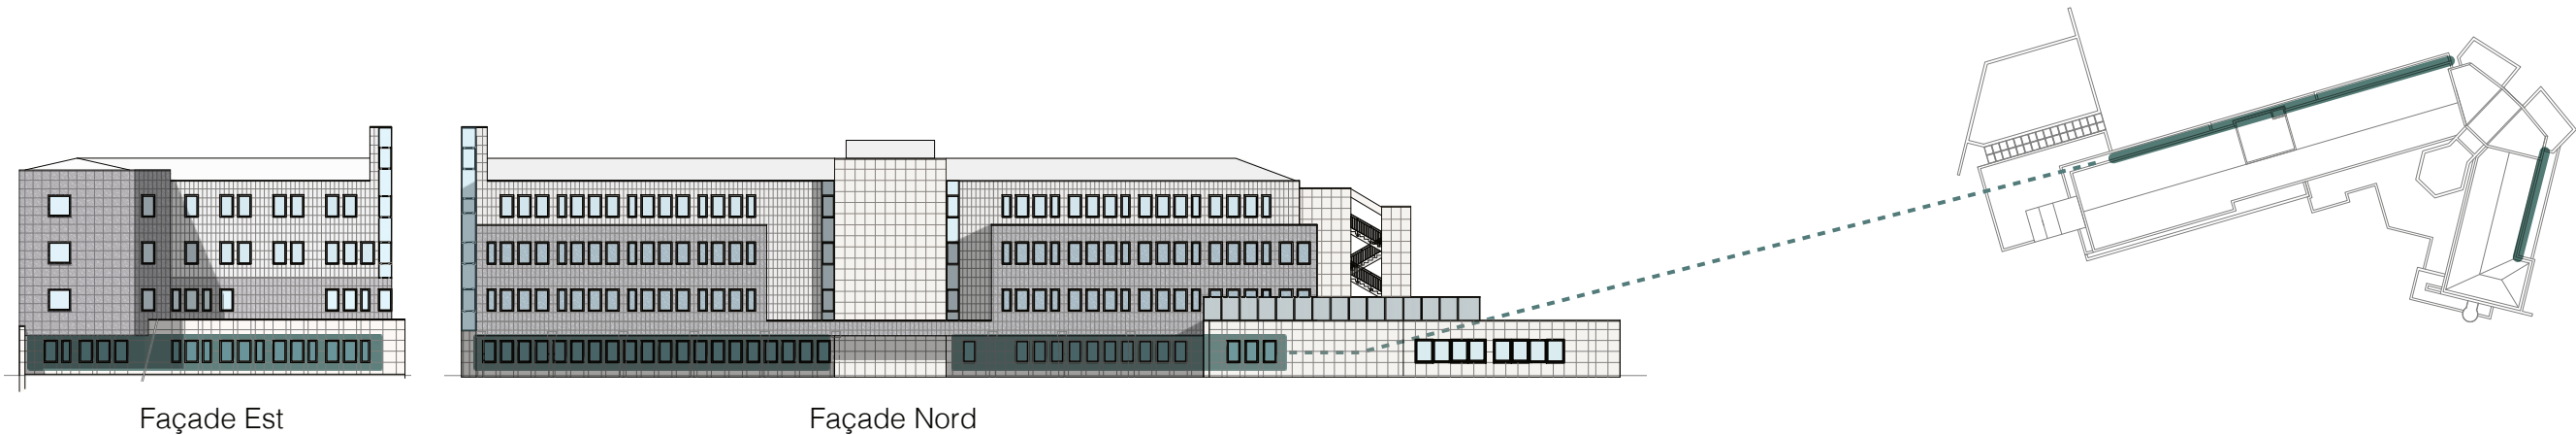
Localisation des baies concernées

01. Projet / Façade Nord_RDC > Menuiseries neuves à poser > Type ME-01 et ME-03

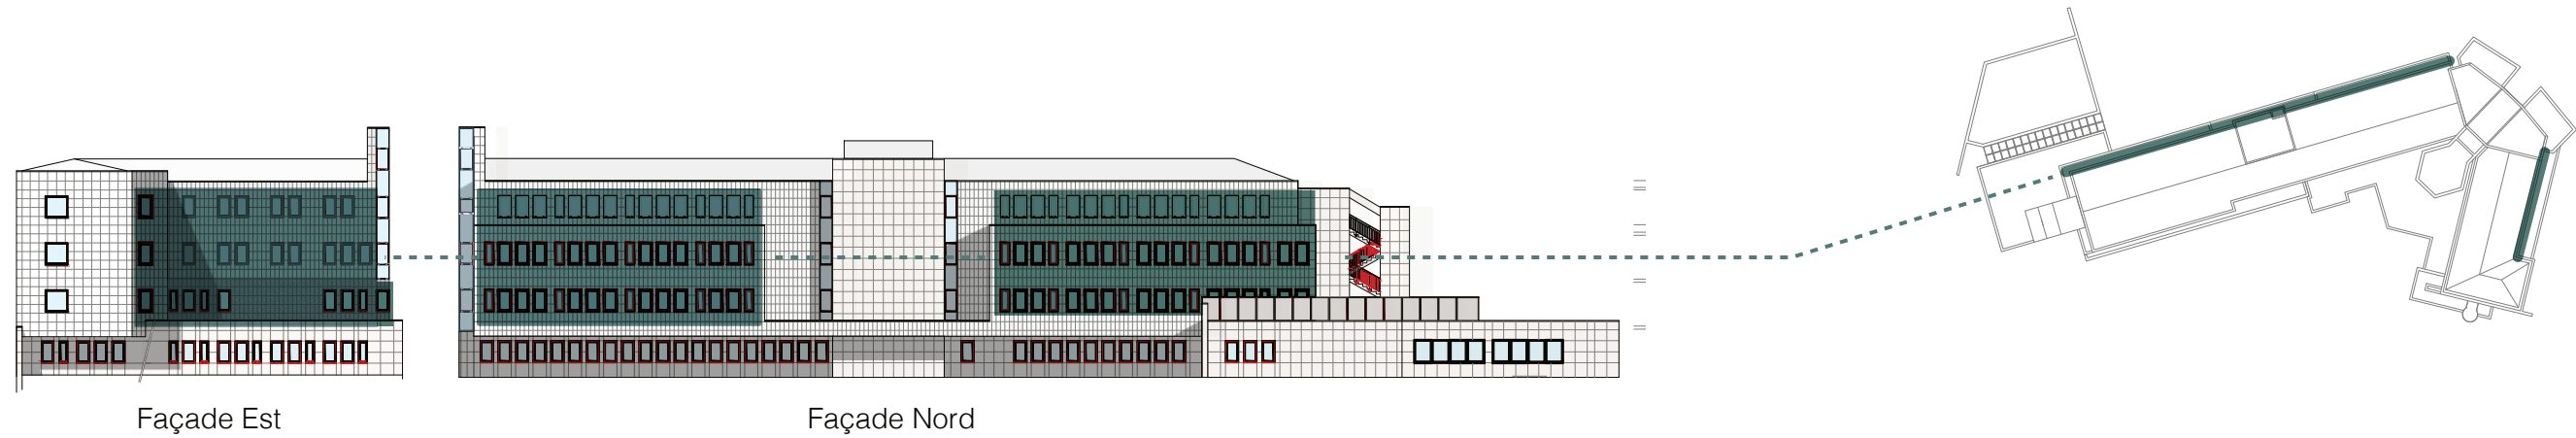
Localisation des baies concernées

01. Existant / Façade Nord et Est_Étages > À déposer

NOTA : Des menuiseries de teintes différentes (rouge et grises) sont présentes sur la façade. Toutes sont à déposer, sans distinction.
