MOE : SCOP ŒUVRER
13 rue Delaporte
02500 Mondrepuis
contact@collectif-oeuvrer.com
Pilote : Renaud DE LA BARRE
Co-pilote : Brann LE GARREC
06 80 94 67 98 / 06 33 64 01 92

MOA : Caisse Primaire d'Assurance Maladie (CPAM)
2 rue Charles Péguy
02 000 LAON
Représentante MOA : Florence GALI
florence.gali@assurance-maladie.fr

CPAM de Laon
- DOSSIER DE CONSULTATION DES ENTREPRISES (DCE) -
- CARNET DE PLANS ET DE DÉTAILS
Juillet 2024 - IND.1

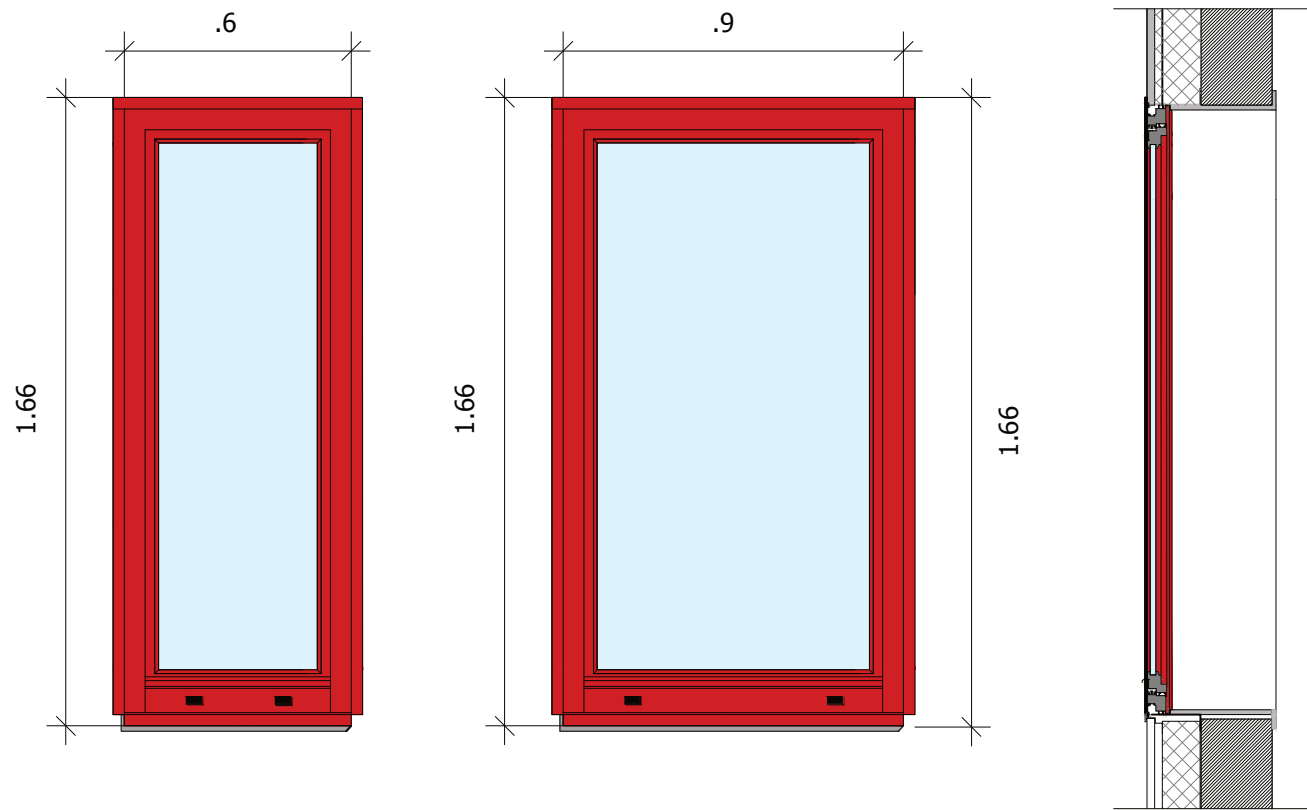
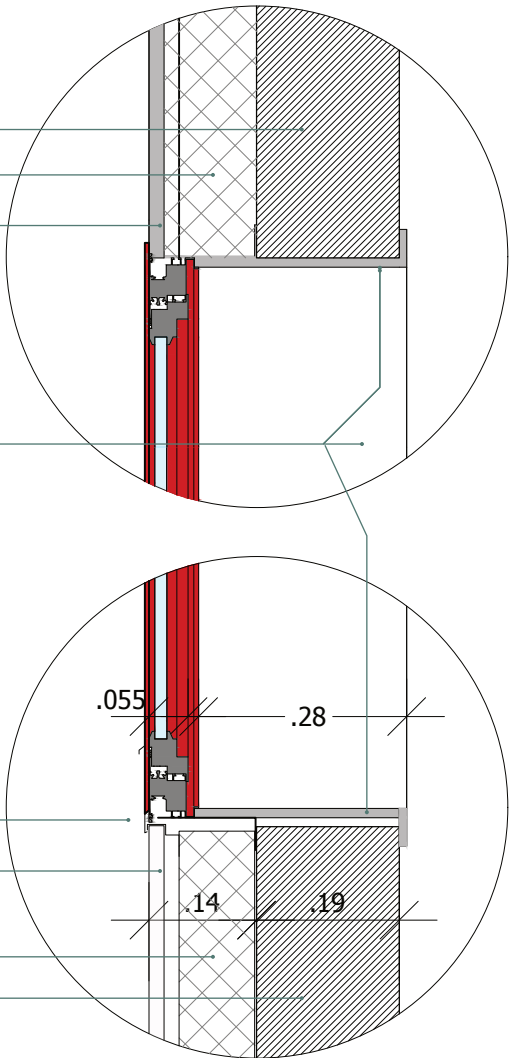
- Structure BA
- Isolant laine de verre **non déposé**
- Bardage pierre 30 mm d'ép. **non déposé**

- Ebrasements intérieurs **non déposés** dans le projet / Reprise en peinture à prévoir suite au changement des menuiseries

- Bavette métallique avec casse-goutte
- Bardage pierre 30 mm d'ép. **non déposé**
- Isolant laine de verre **non déposé**
- Structure BA

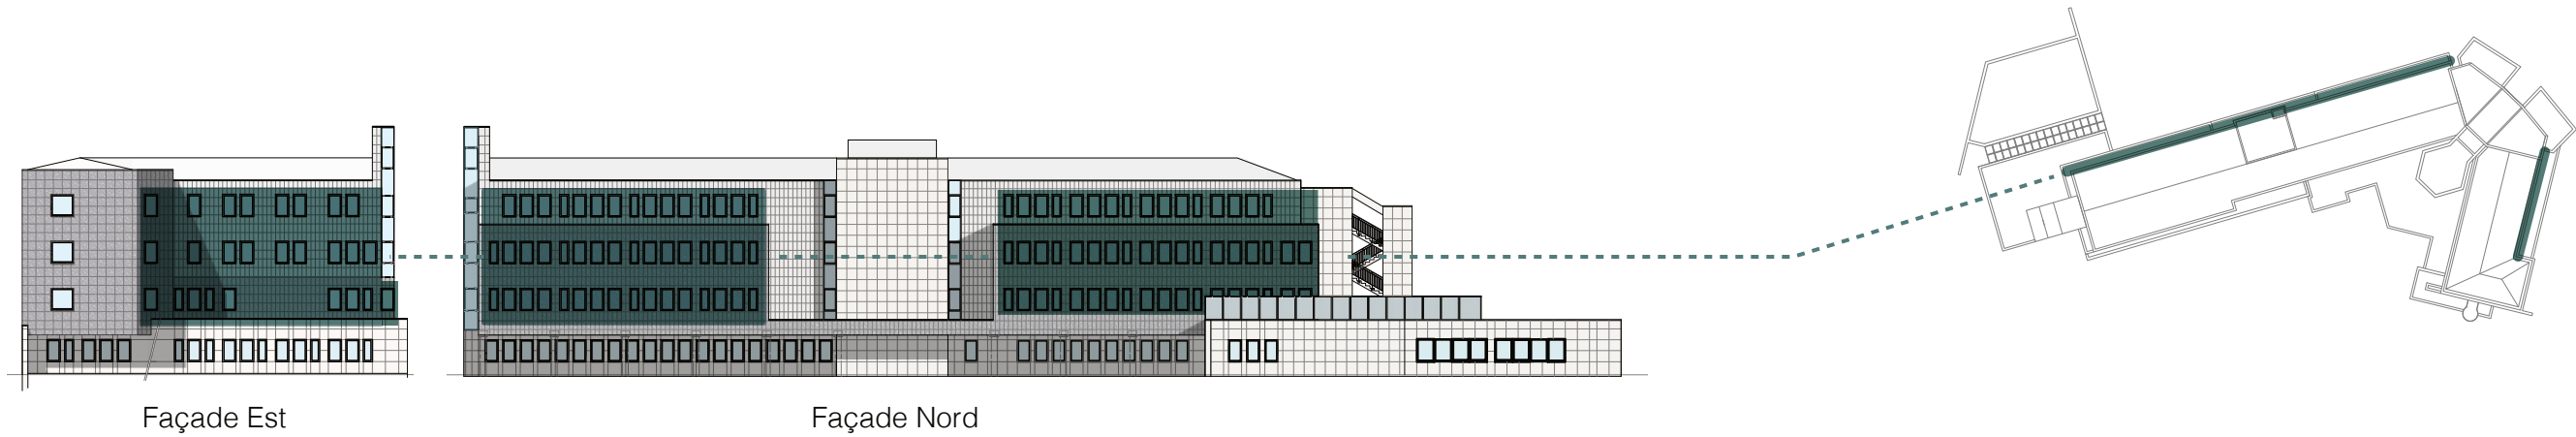
Localisation des baies concernées

01. Projet / Façade Nord et Est_Étages > Menuiseries neuves à poser > Type ME-01 et ME-03

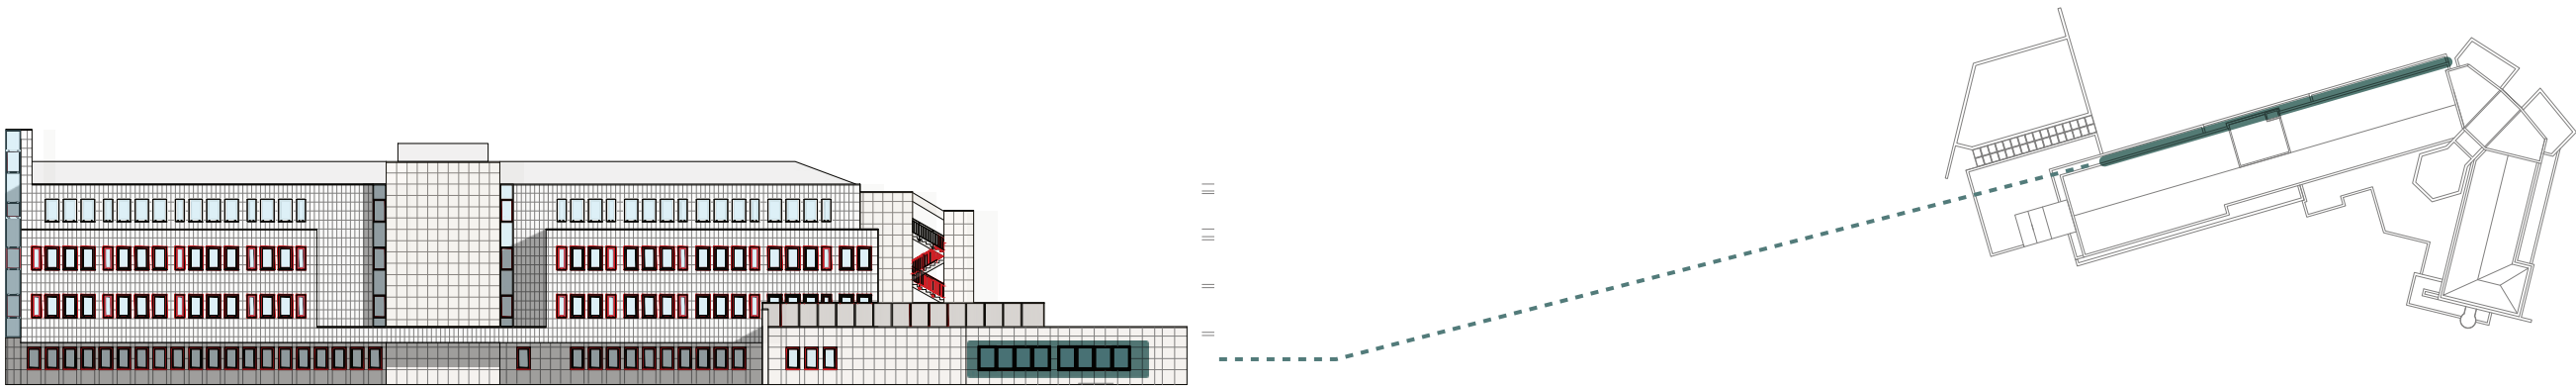
Localisation des baies concernées

01. Existant / Façade Nord_RDC > À déposer

NOTA : Des menuiseries de teintes différentes (rouge et grises) sont présentes sur la façade. Toutes sont à déposer, sans distinction.

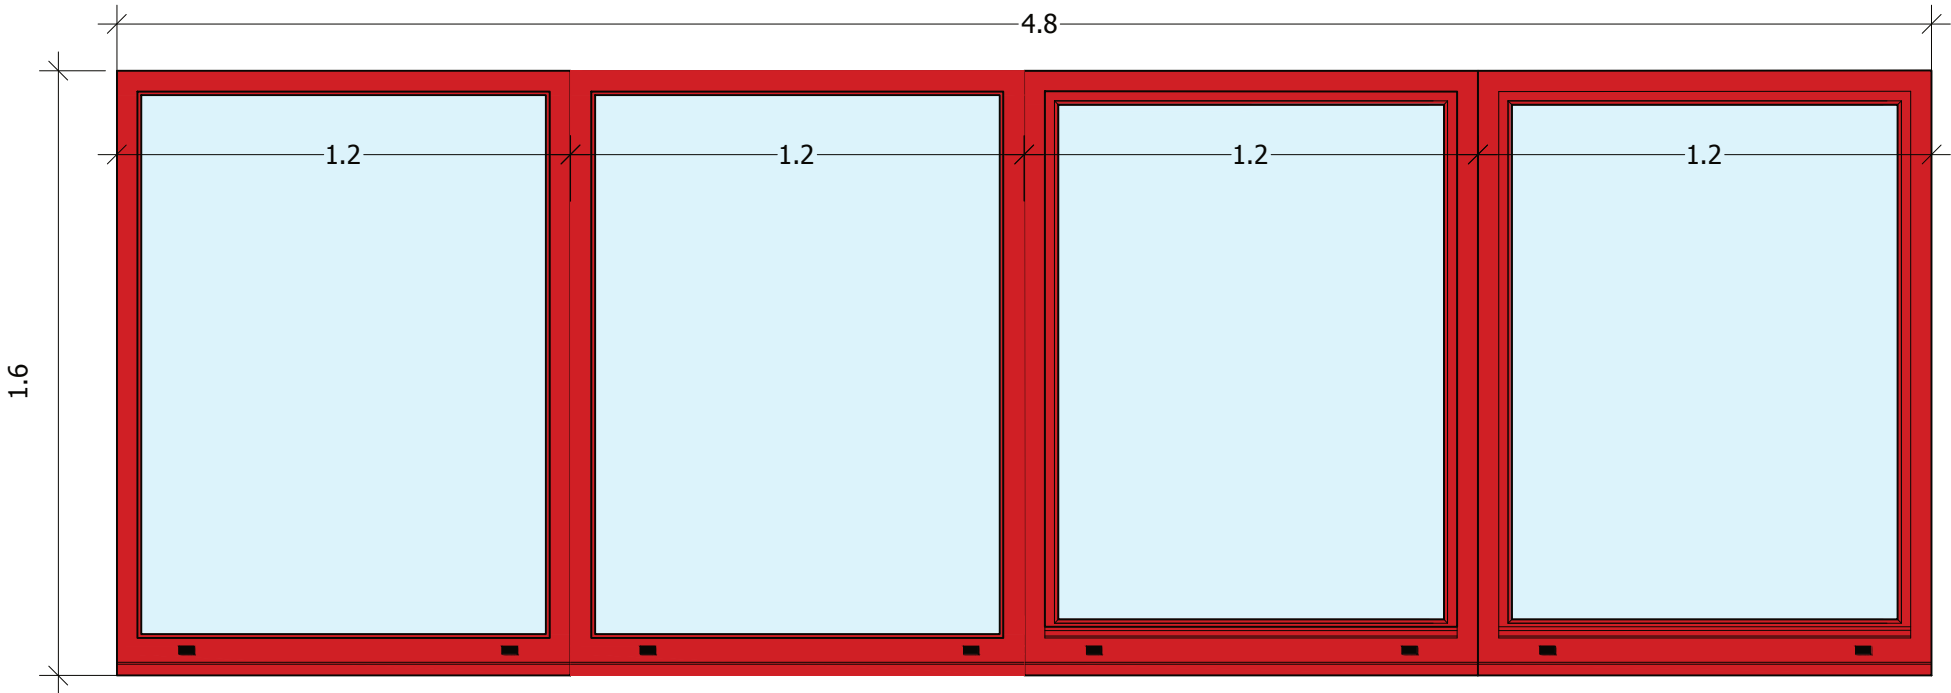
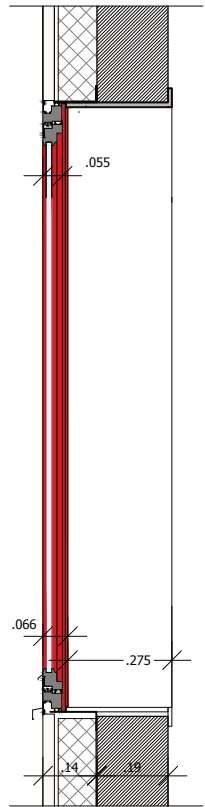
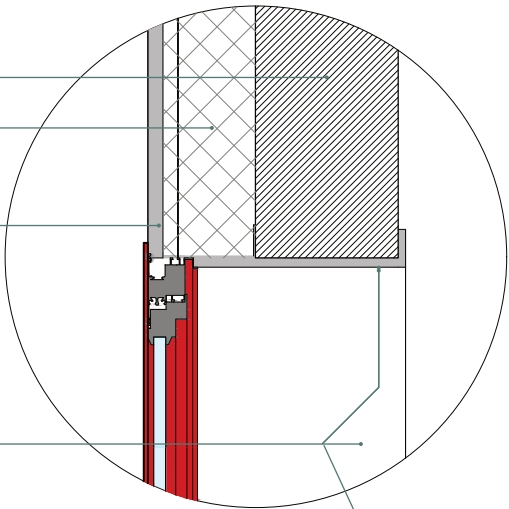
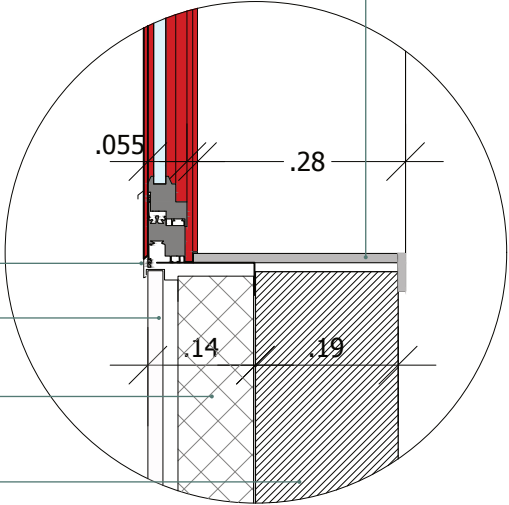
- Structure BA
- Isolant laine de verre **non déposé**
- Bardage pierre 30 mm d'ép. **non**
- Ebrassements intérieurs **non déposés** dans le projet / Reprise en peinture à prévoir suite au changement des menuiseries

- Bavette métallique avec casse-goutte
- Bardage pierre 30 mm d'ép. **non déposé**
- Isolant laine de verre **non déposé**
- Structure BA

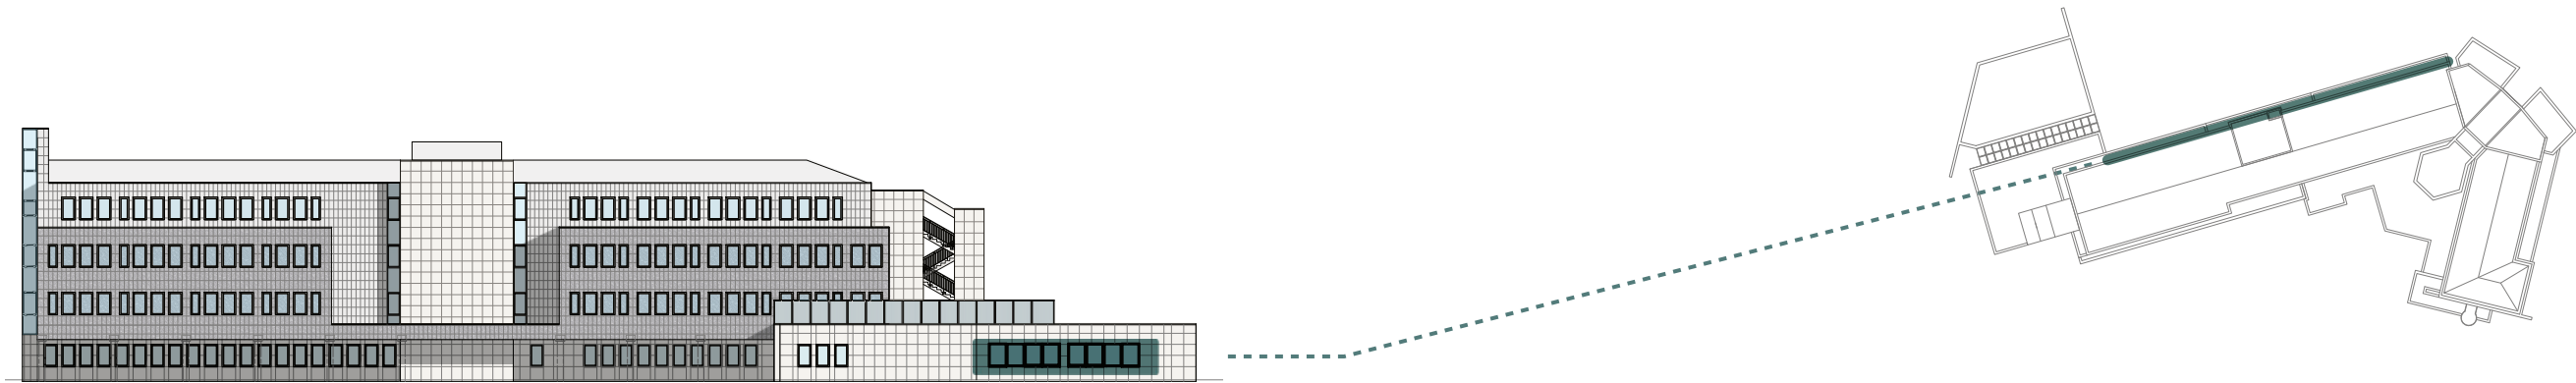
Localisation des baies concernées

01. Projet / Façade Nord_RDC > Menuiseries neuves à poser > Type ME-02

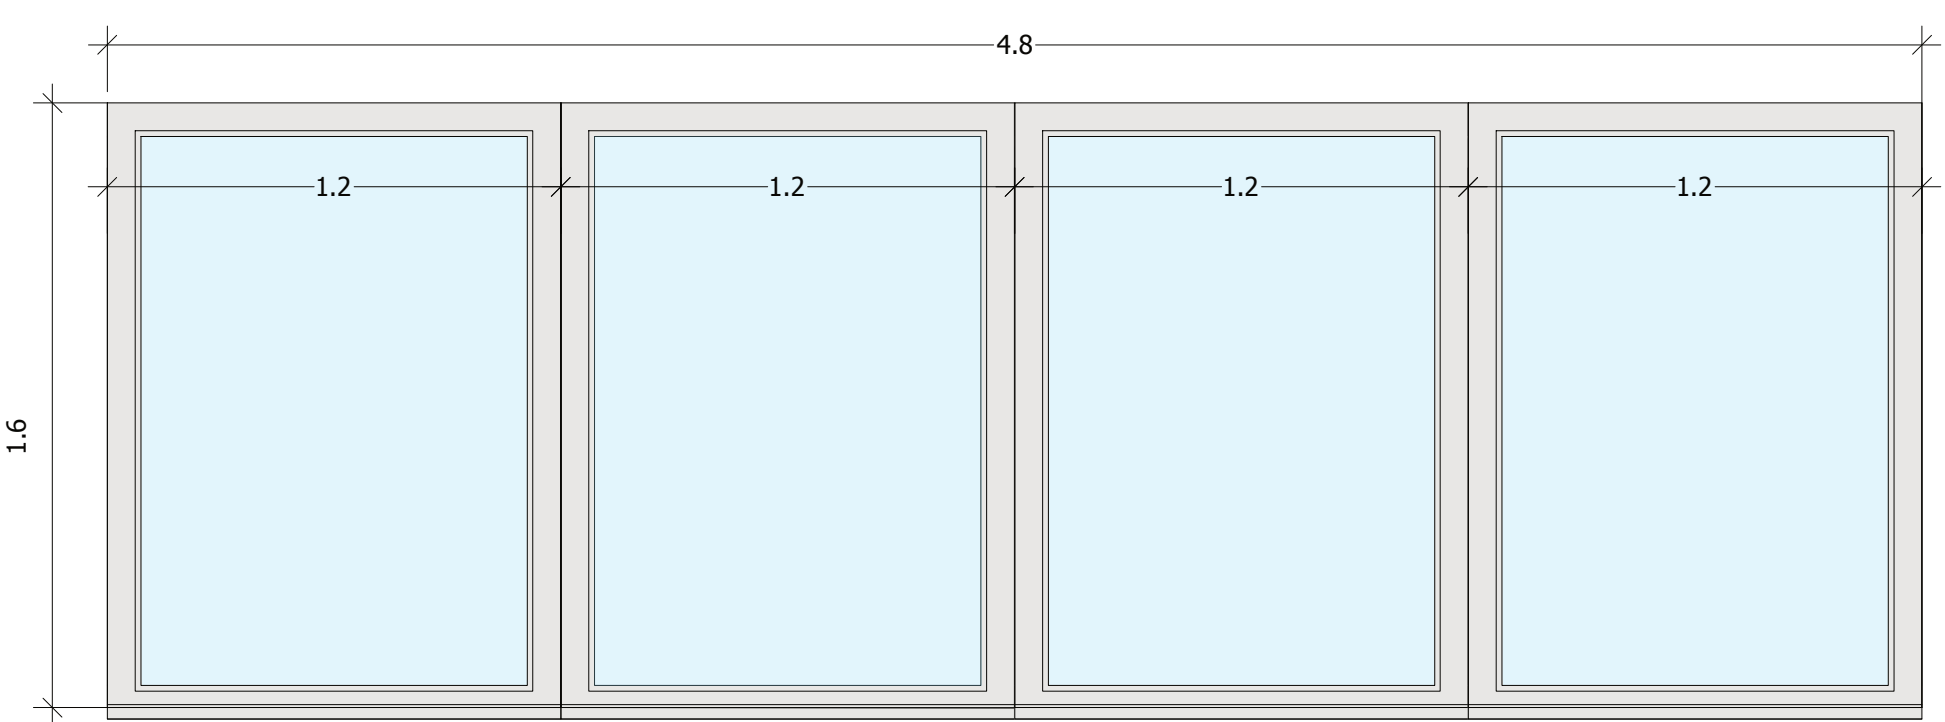
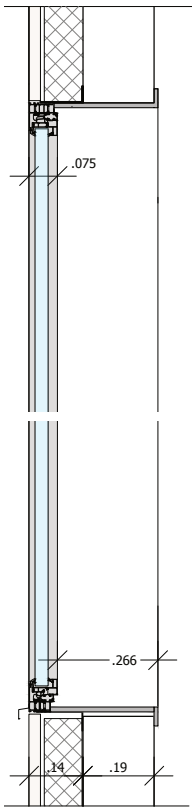
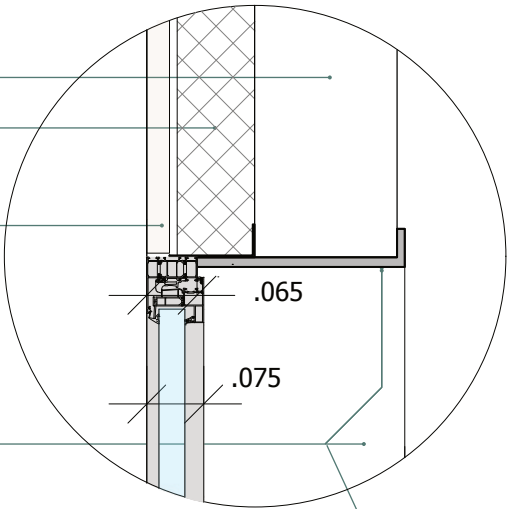
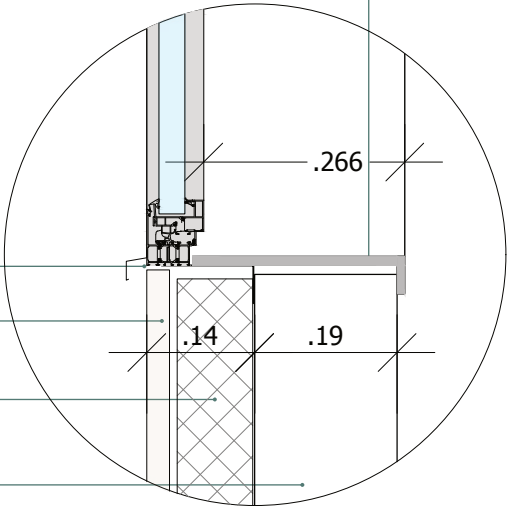
- Structure BA
- Isolant laine de verre **non déposé**
- Bardage pierre 30 mm d'ép. **non**
- Ebrassements intérieurs **non déposés** dans le projet / Reprise en peinture à prévoir suite au changement des menuiseries

- Bavette métallique avec casse-goutte
- Bardage pierre 30 mm d'ép. **non déposé**
- Isolant laine de verre **non déposé**
- Structure BA

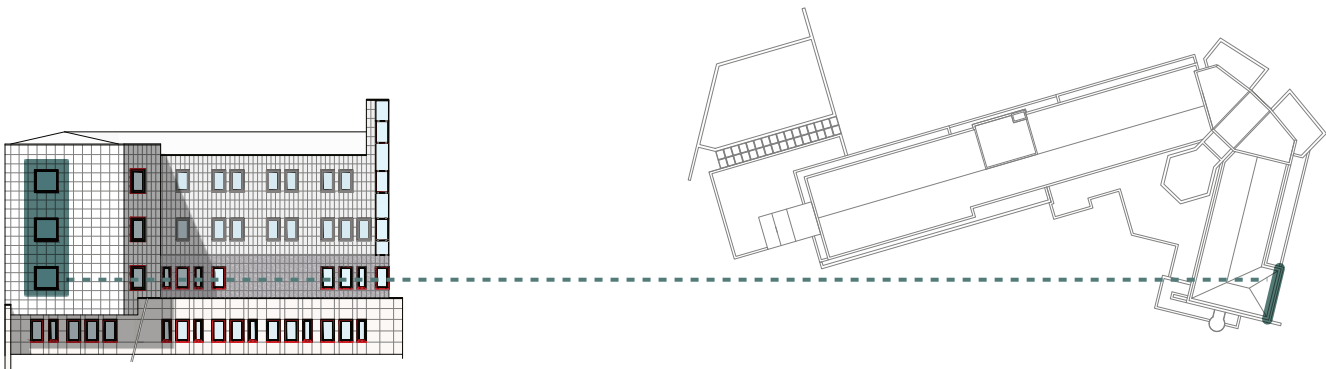
Localisation des baies concernées

01. Existant / Façade Est_RDC > À déposer

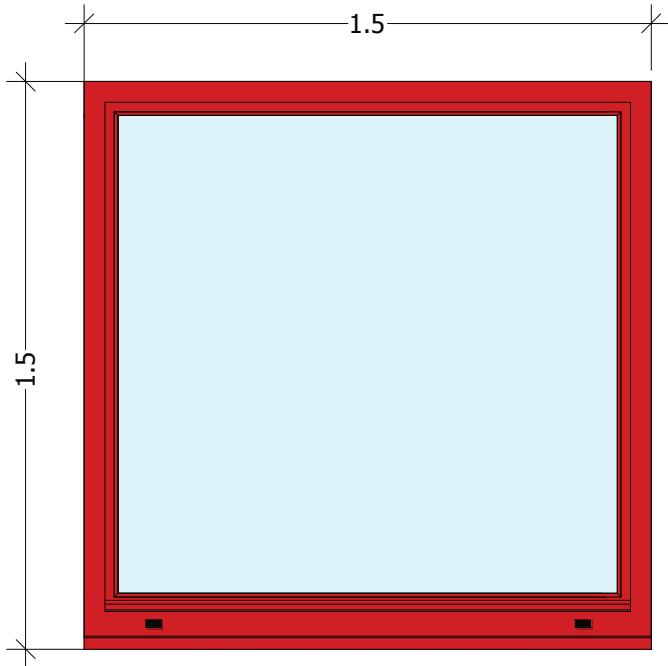
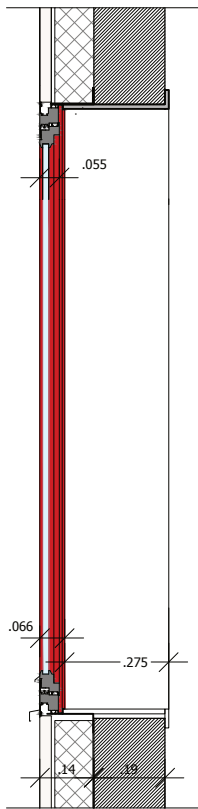
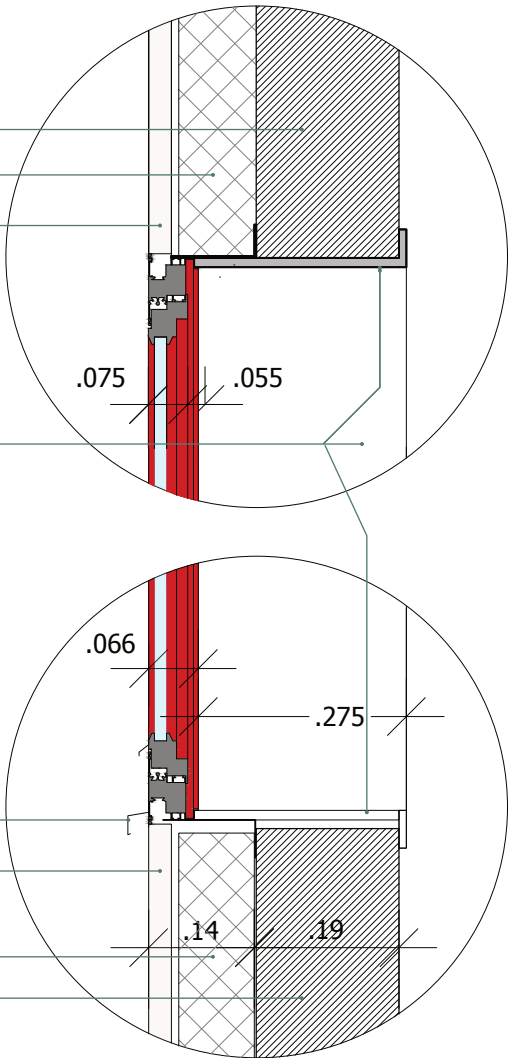
- Structure BA
- Isolant laine de verre **non déposé**
- Bardage pierre 30 mm d'ép. **non déposé**

- Ebrasements intérieurs **non déposés** dans le projet / Reprise en peinture à prévoir suite au changement des menuiseries

- Bavette métallique avec casse-goutte
- Bardage pierre 30 mm d'ép. **non déposé**

- Isolant laine de verre **non déposé**
- Structure BA

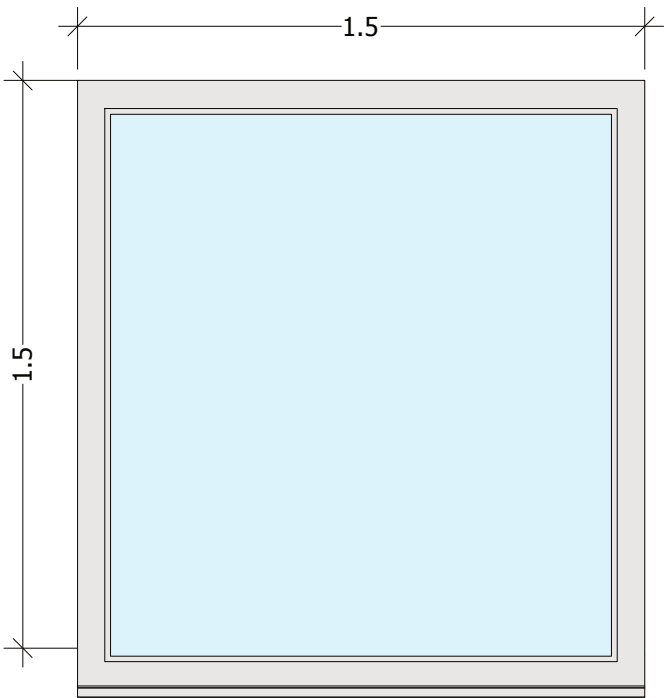
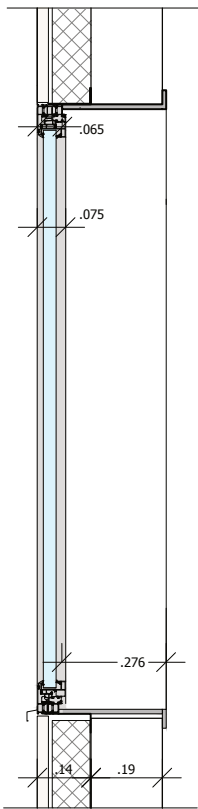
Localisation des baies concernées

- Structure BA
- Isolant laine de verre **non déposé**
- Bardage pierre 30 mm d'ép. **non déposé**
- Joint de silicone élastomère
- MEXT aluminium neuve fixe
- Ebrasements intérieurs **non déposés** dans le projet / Reprise en peinture à prévoir suite au changement des menuiseries

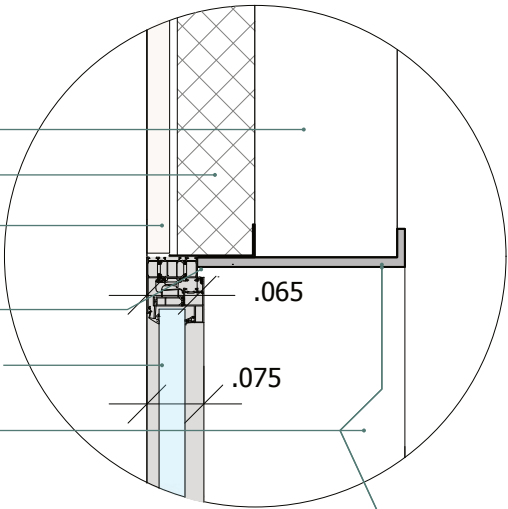
- Joint de silicone élastomère
- Bavette métallique avec casse-goutte
- Bardage composite 12 mm d'ép. **non déposé**
- Isolant laine de verre **non déposé**
- Structure BA

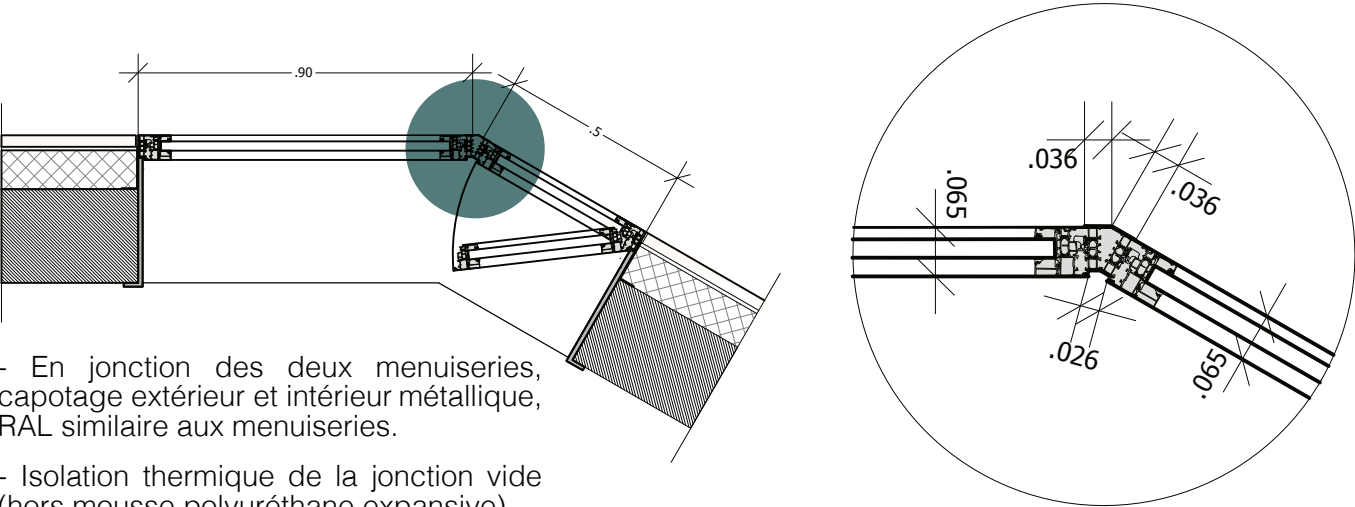
Spécificité du patio : l'ensemble d'angle

- En jonction des deux menuiseries, capotage extérieur et intérieur métallique, RAL similaire aux menuiseries.
- Isolation thermique de la jonction vide (hors mousse polyuréthane expansive)

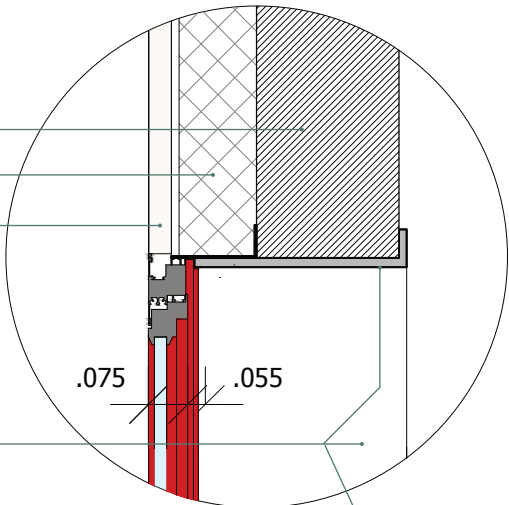
- Structure BA
- Isolant laine de verre **non déposé**
- Bardage pierre 30 mm d'ép. **non déposé**

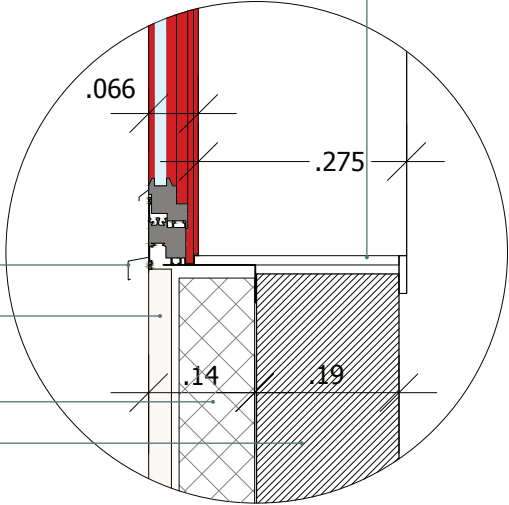
- Bavette métallique avec casse-goutte
- Bardage pierre 30 mm d'ép. **non déposé**
- Isolant laine de verre **non déposé**
- Structure BA

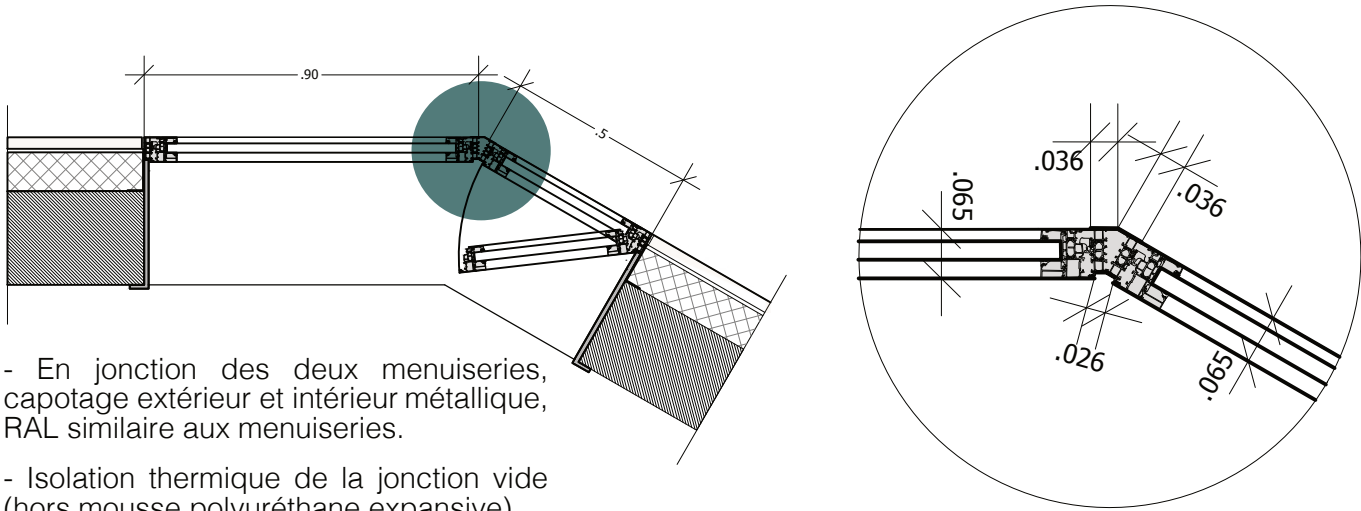
Spécificité du patio : l'ensemble d'angle

- En jonction des deux menuiseries, capotage extérieur et intérieur métallique, RAL similaire aux menuiseries.
- Isolation thermique de la jonction vide (hors mousse polyuréthane expansive)

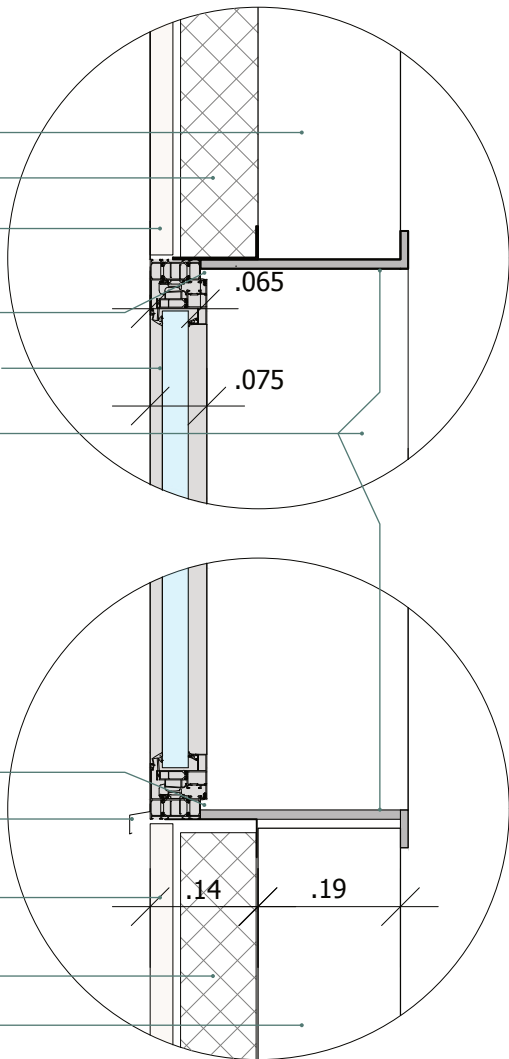
- Structure BA
- Isolant laine de verre **non déposé**
- Bardage pierre 30 mm d'ép. **non déposé**
- Joint de silicone élastomère
- MEXT neuve à ouvrant caché ou fixe
- Ebrasements intérieurs **non déposés** dans le projet / Reprise en peinture à prévoir suite au changement des menuiseries

- Joint de silicone élastomère
- Bavette métallique avec casse-goutte
- Bardage composite 12 mm d'ép. **non déposé**
- Isolant laine de verre **non déposé**
- Structure BA

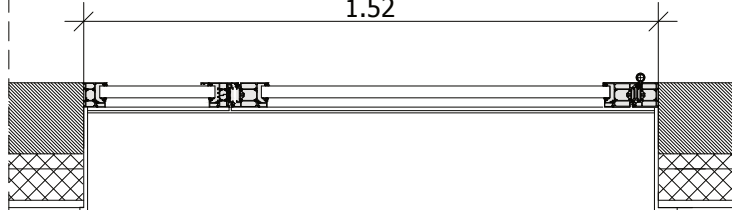
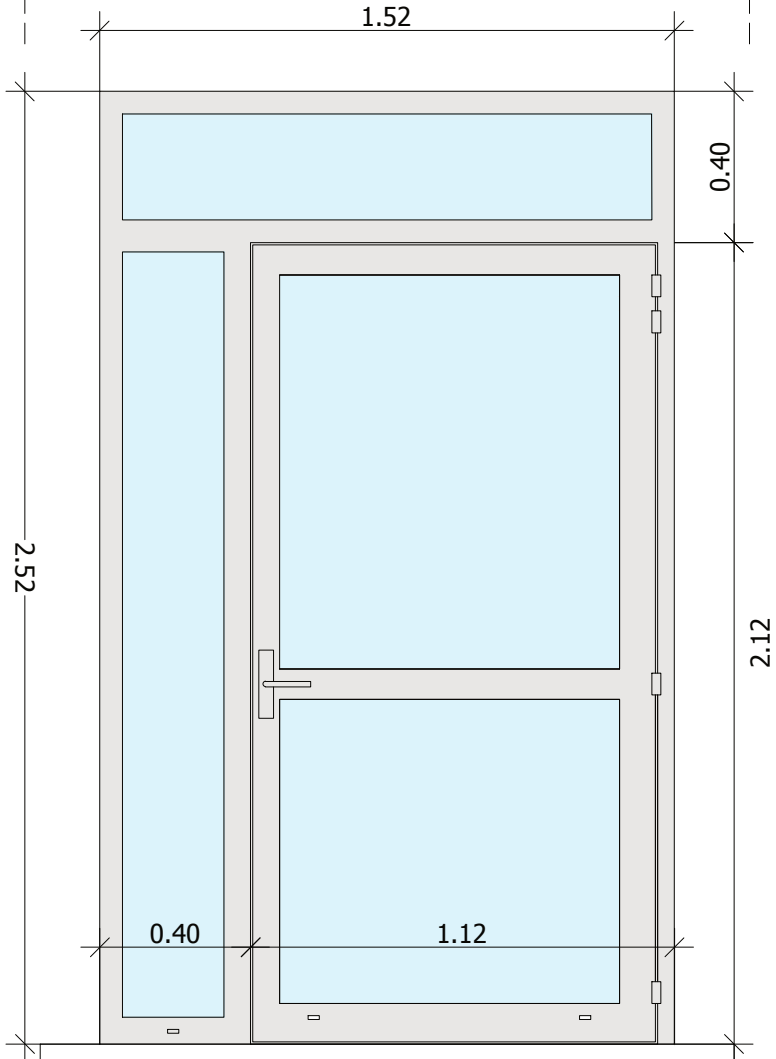
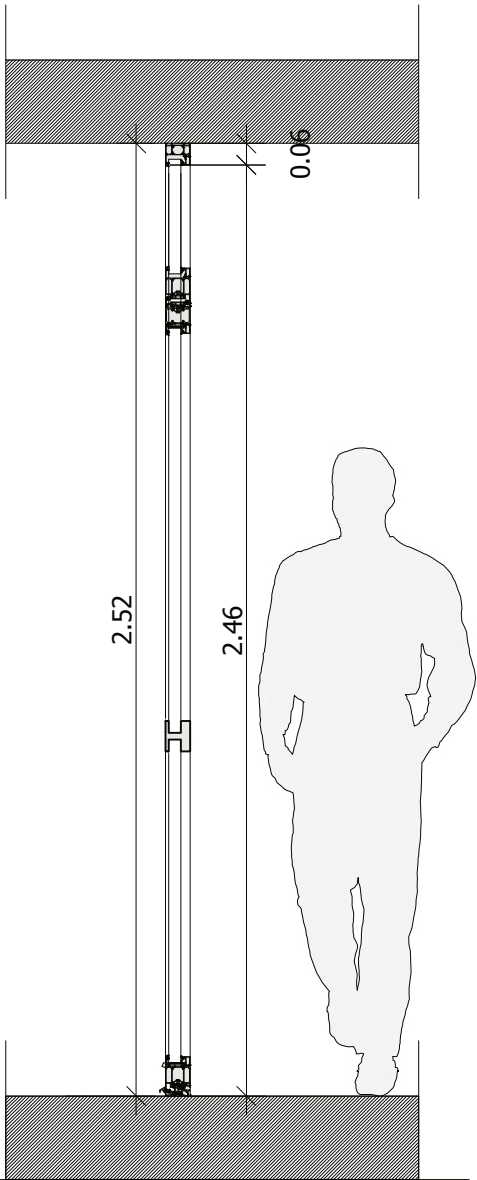
Projet > Menuiseries neuves

02. Façade salle de restauration > Menuiseries neuves à poser > Type PE01

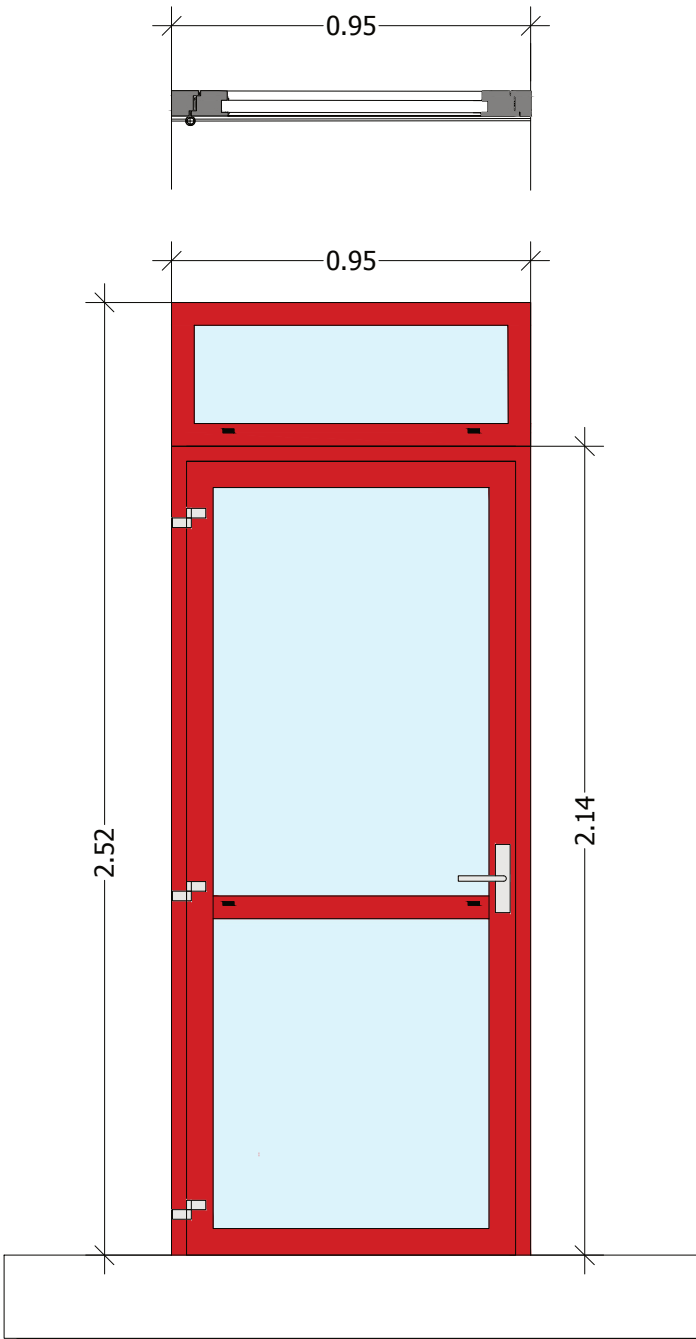
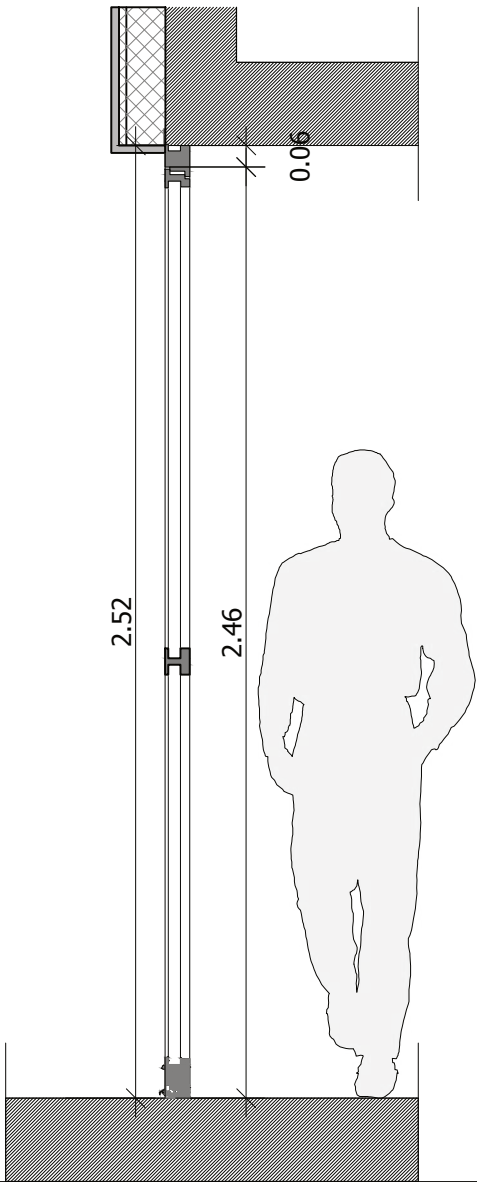
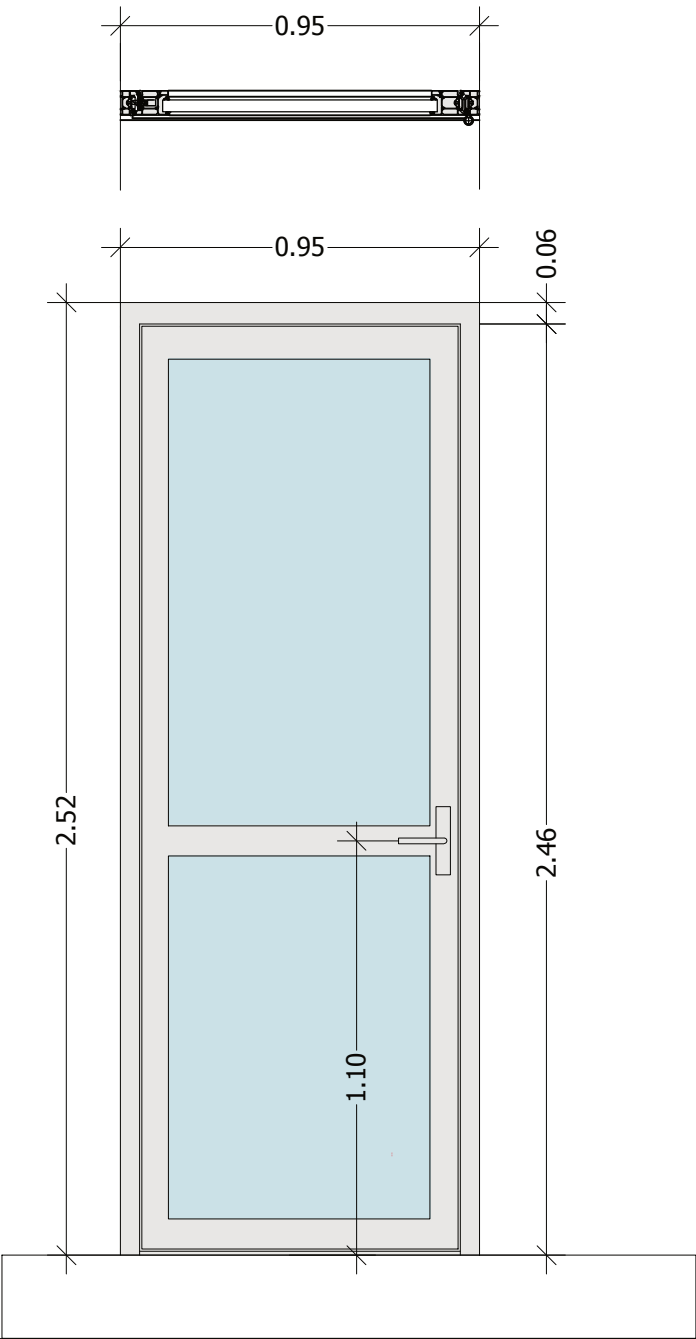
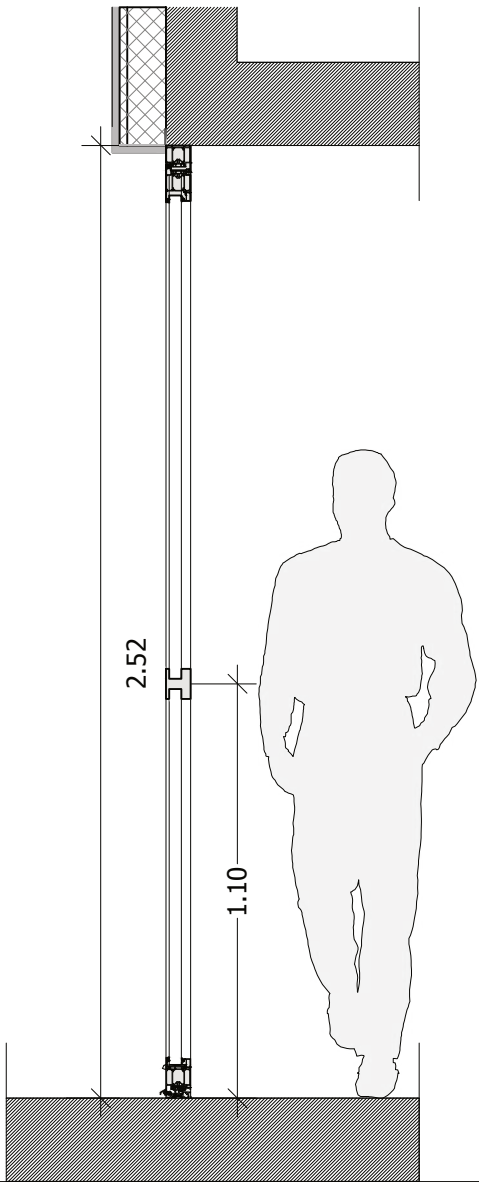
Projet > Menuiseries neuves

02. Façade Patio > Menuiserie neuve à poser > Type PE02

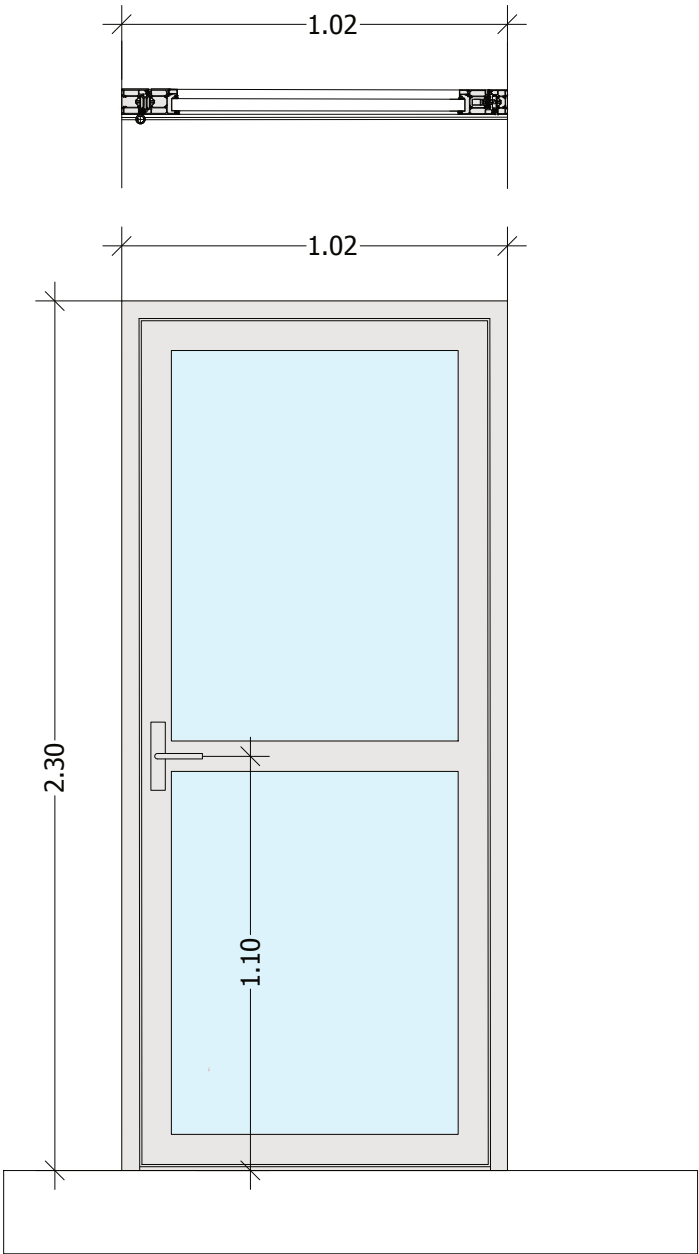
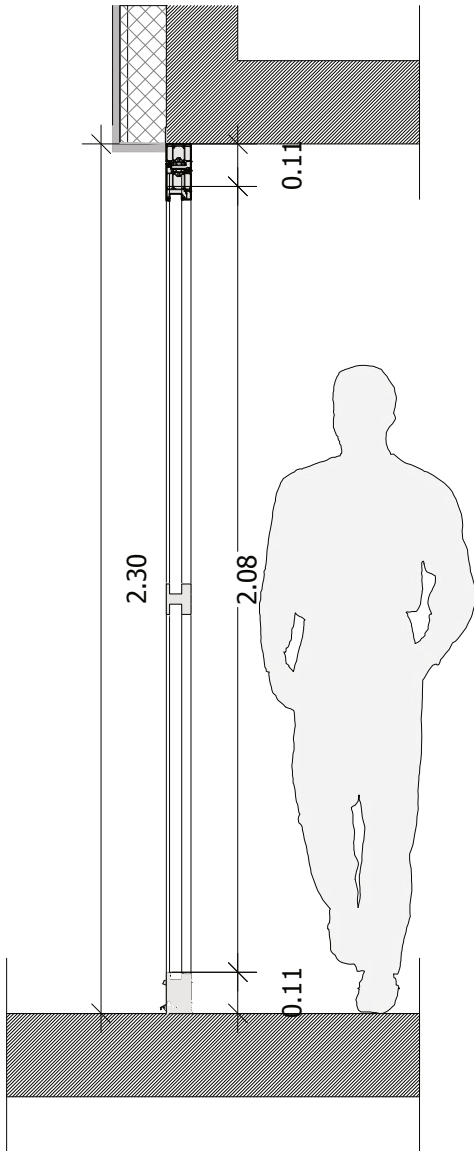
Projet > Menuiseries neuves

02. Façade Nord > Menuiseries neuves à poser > Type PE03

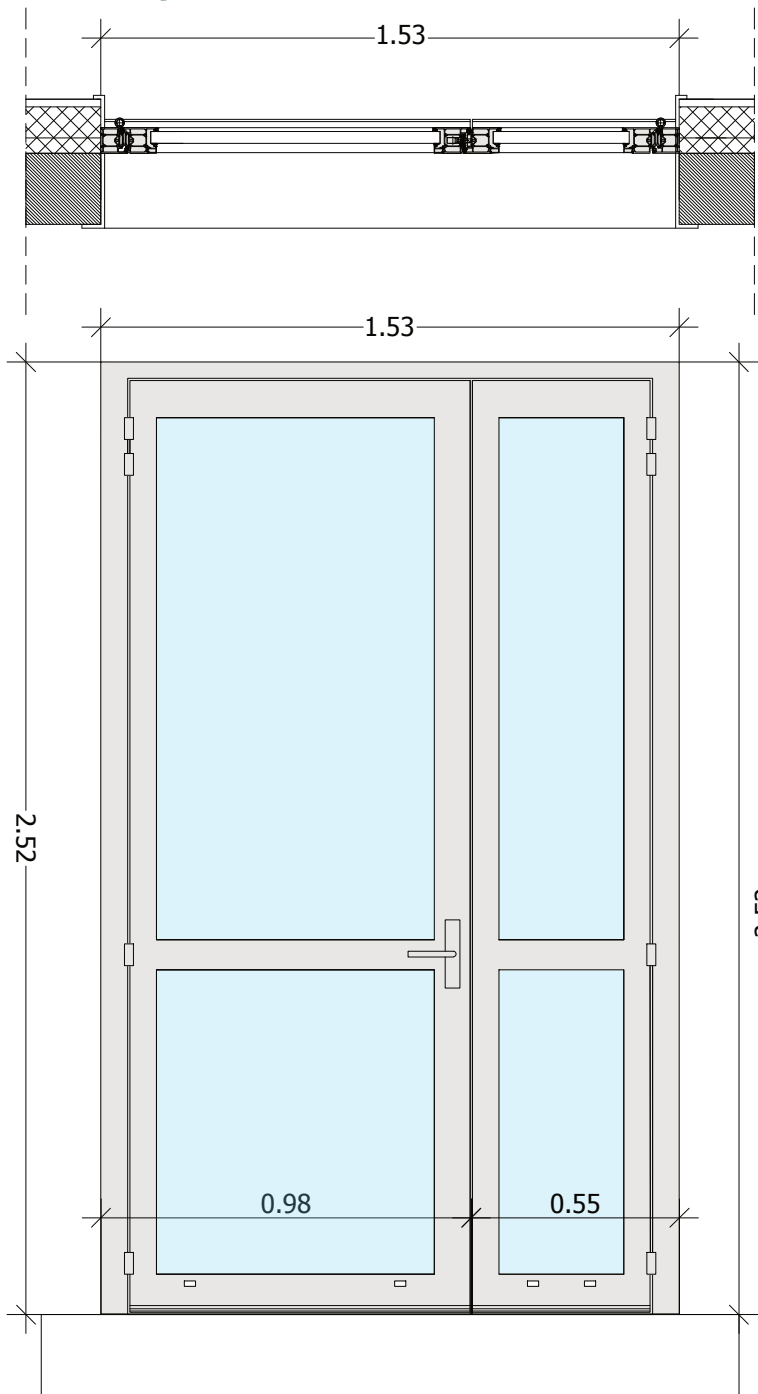
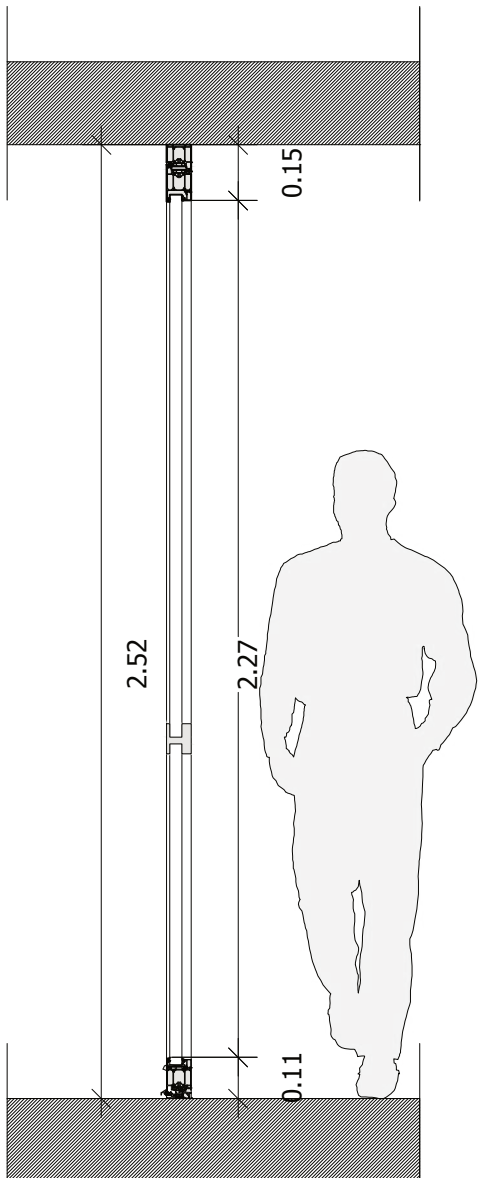
Projet > Menuiseries neuves

02. Façade Ouest RDC sur cage d'escalier > Menuiseries neuves à poser > Type PE04
