MOE : SCOP ŒUVRER
13 rue Delaporte
02500 Mondrepuis
contact@collectif-oeuvrer.com
Pilote : Renaud DE LA BARRE
Co-pilote : Brann LE GARREC
06 80 94 67 98 / 06 33 64 01 92

MOA : Caisse Primaire d'Assurance Maladie (CPAM)
2 rue Charles Péguy
02 000 LAON
Représentante MOA : Florence GALI
florence.gali@assurance-maladie.fr

CPAM de Laon
- DOSSIER DE CONSULTATION DES ENTREPRISES (DCE) -
- CARNET DE PLANS ET DE DÉTAILS
Juillet 2024 - IND.1

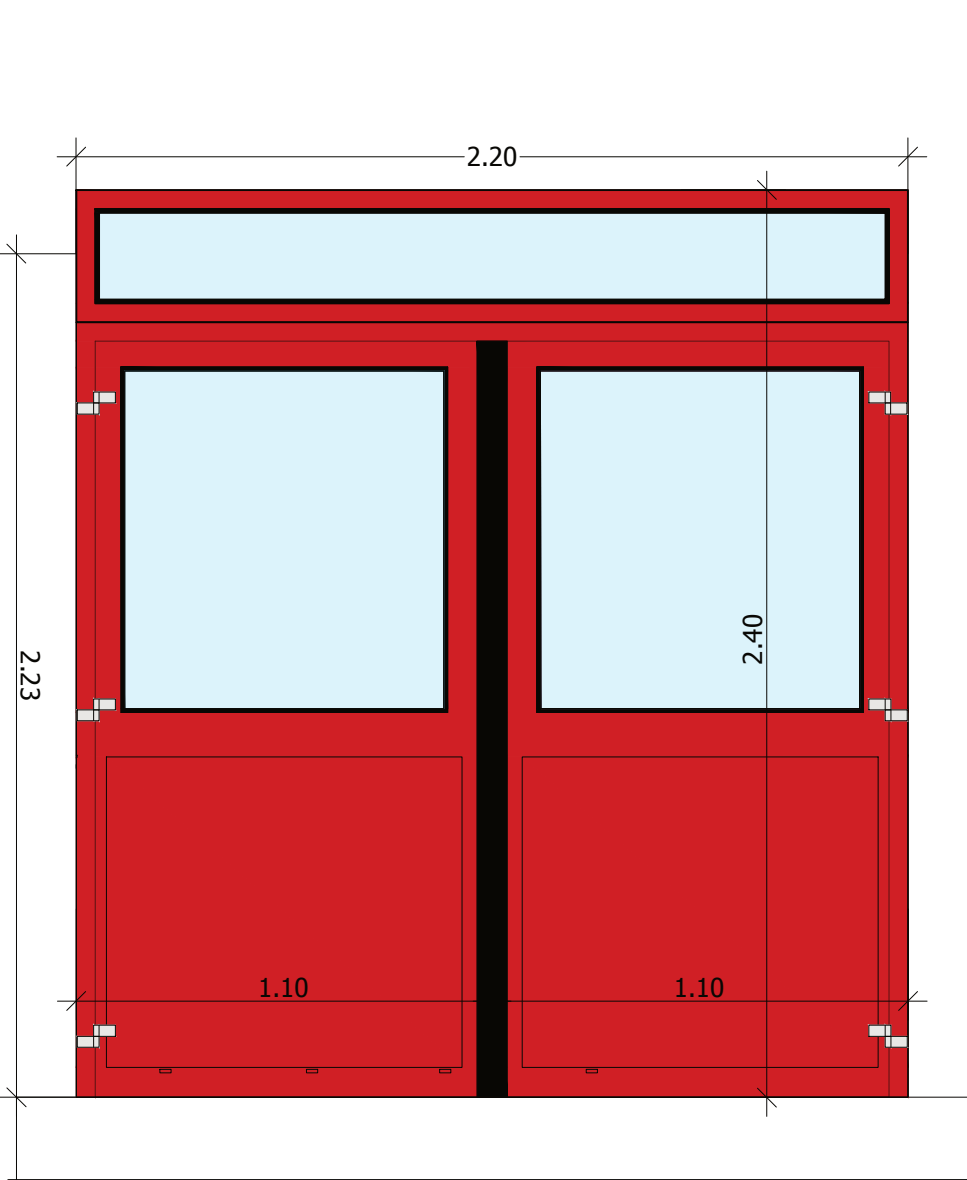
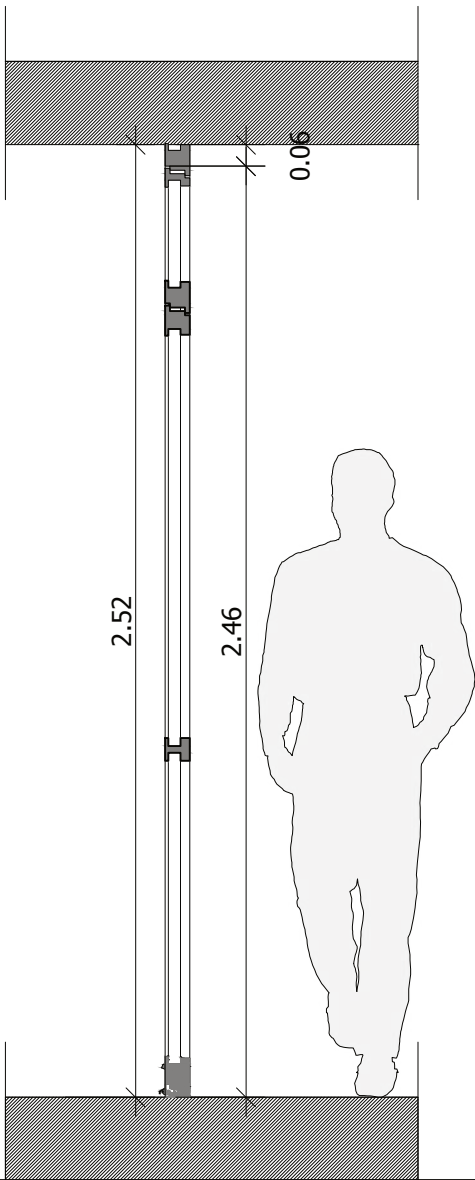
Existant > à déposer / nettoyer / stocker / relaquier / reposer.

02. Façade Sud RDC > Menuiseries neuves à poser > Type PE05

- Porte neuve mise en œuvre en 2023 d'excellente facture. Dans le cadre du projet, l'entreprise aura à sa charge la dépose, le transport en atelier, le nettoyage, le relaquage RAL 9006) et la repose de la menuiserie.

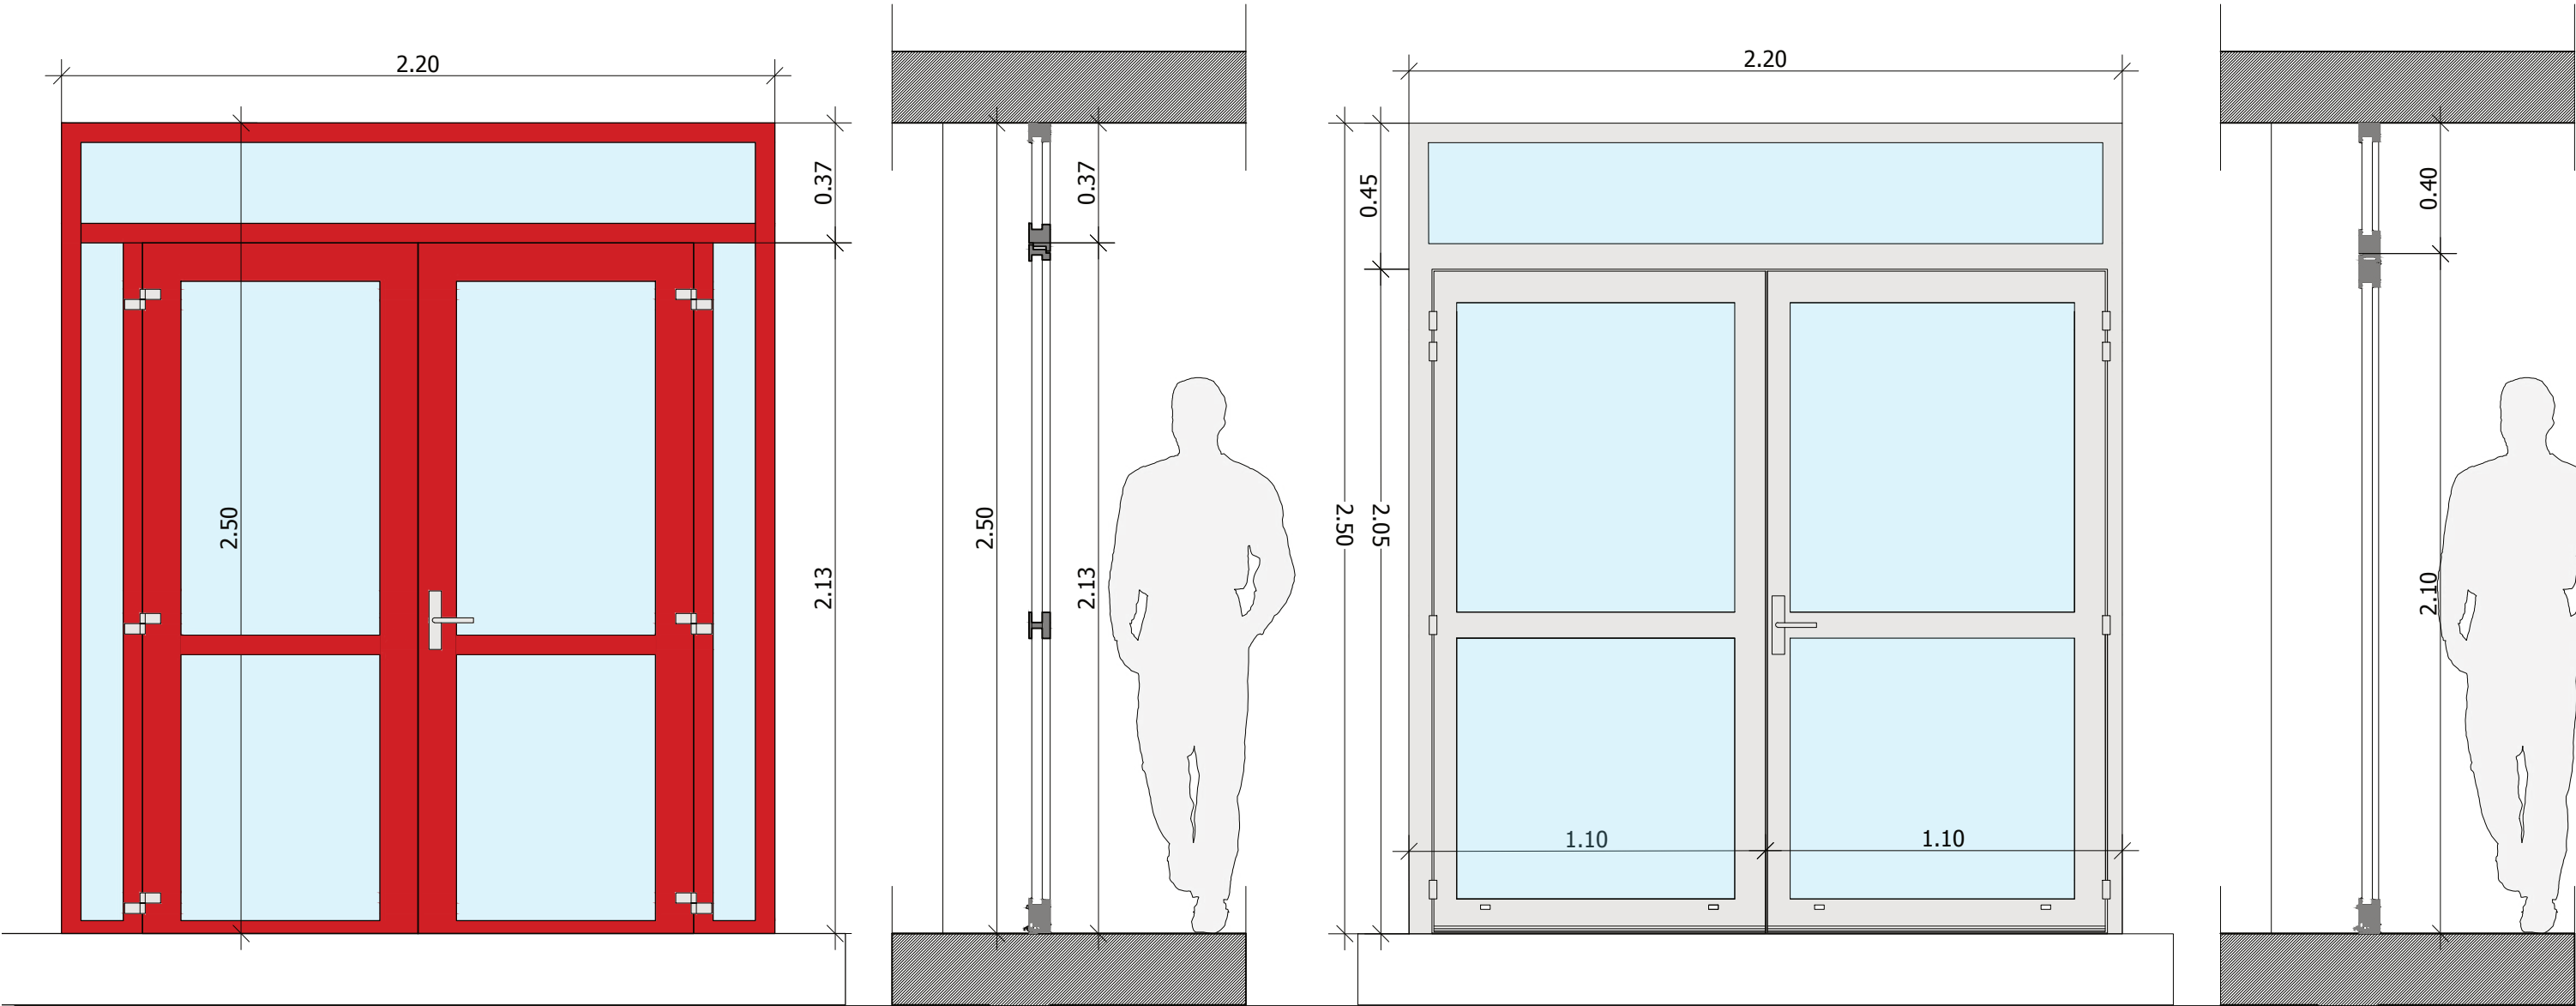
Projet > Menuiseries neuves

02. Façade Sud RDC > Menuiseries neuves à poser > Type PE05-B

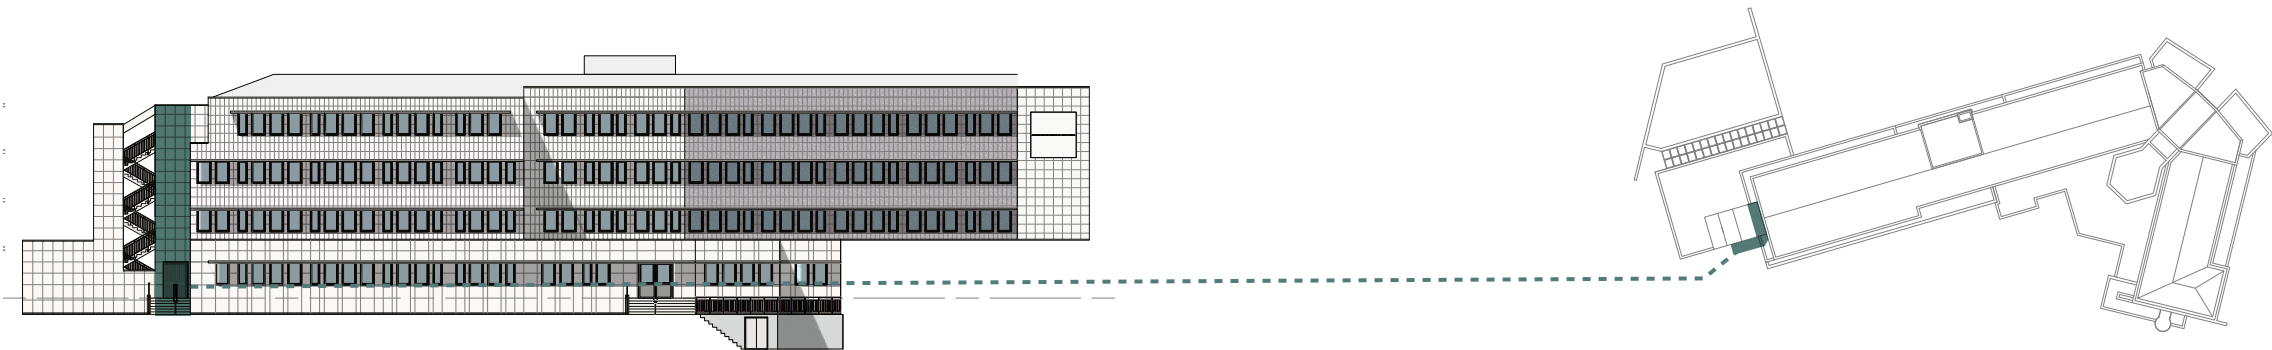
02. Façade Ouest > Menuiseries neuves à poser > Type PE06

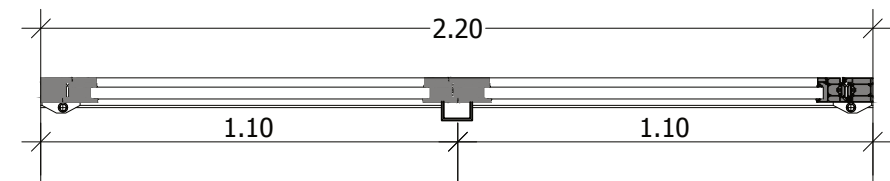
Existant > à déposer

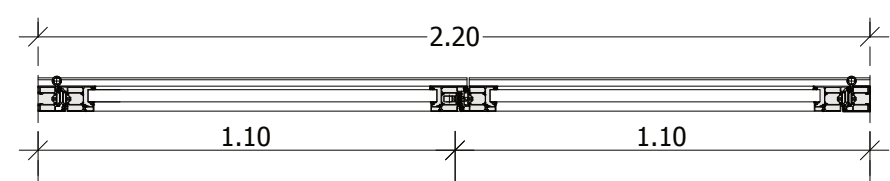
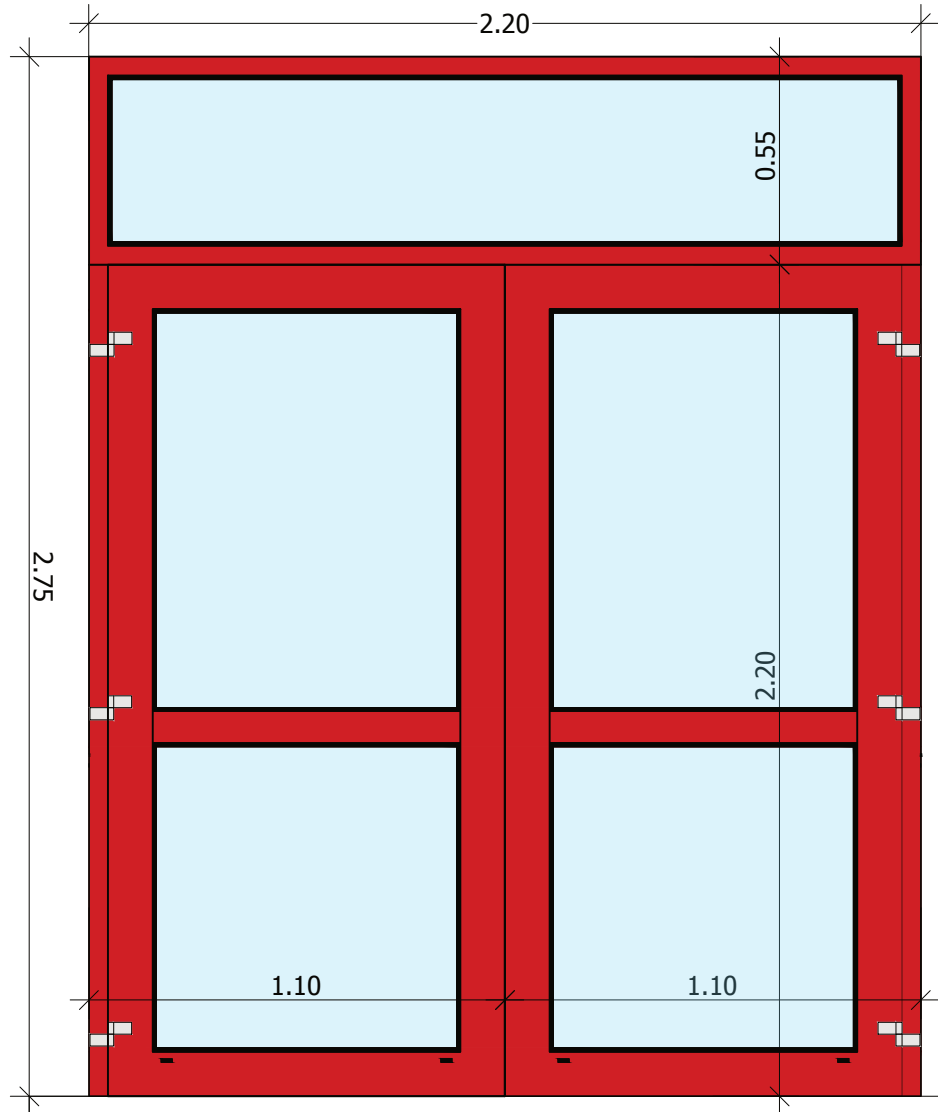
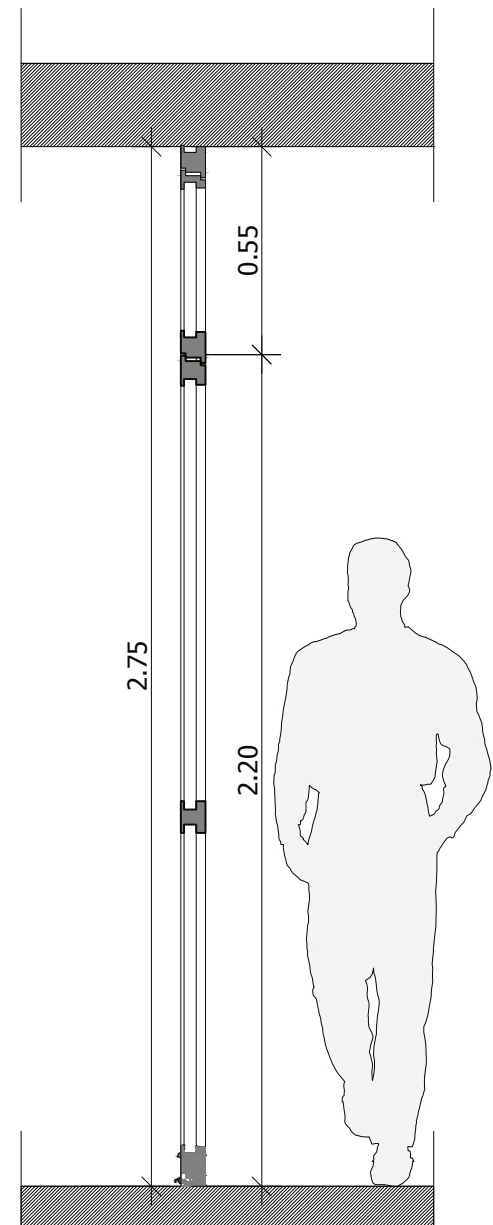
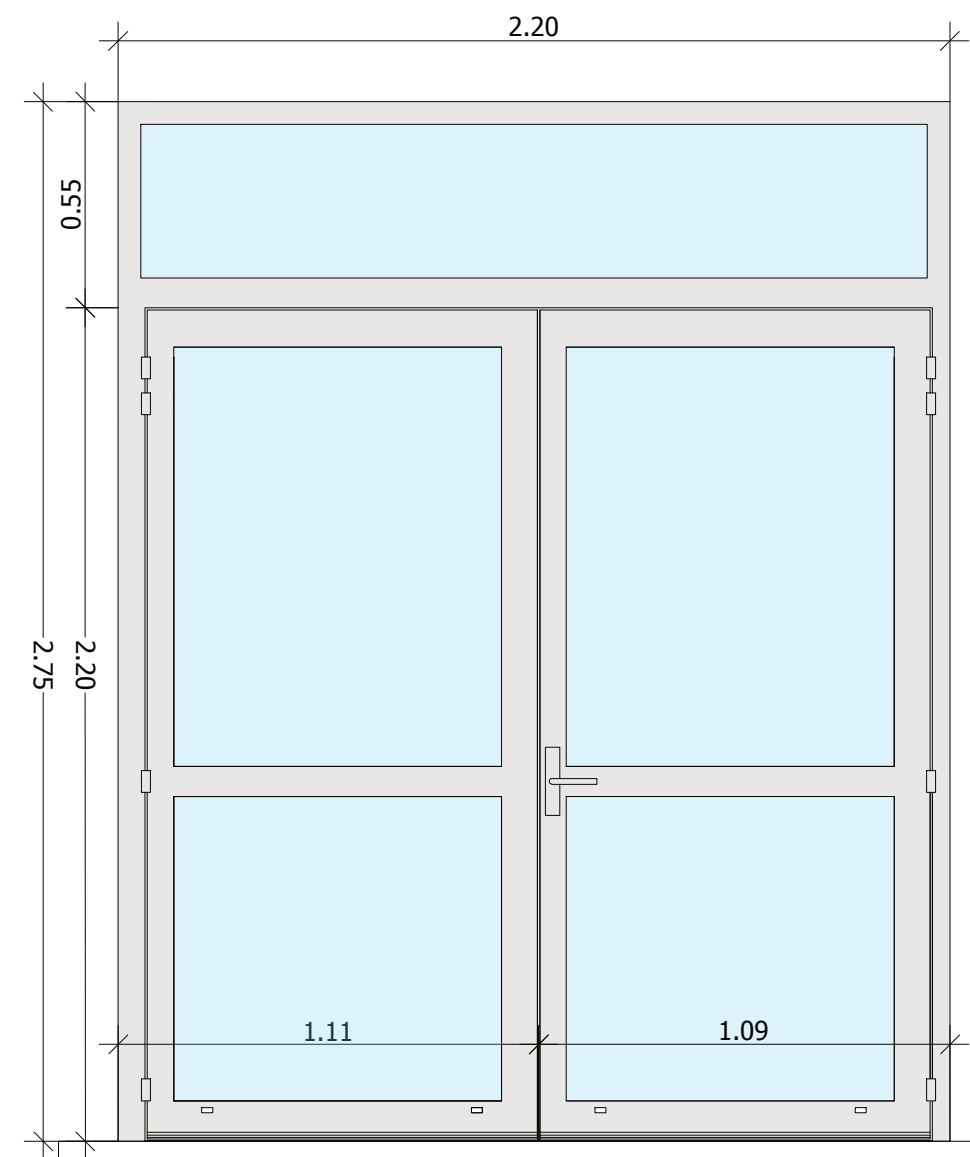
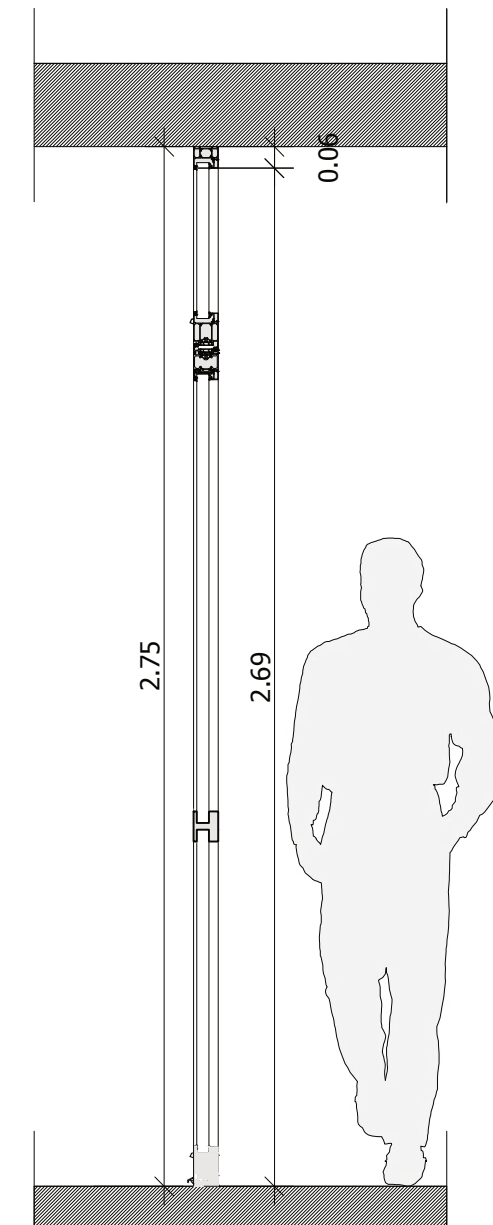
Projet > Menuiseries neuves

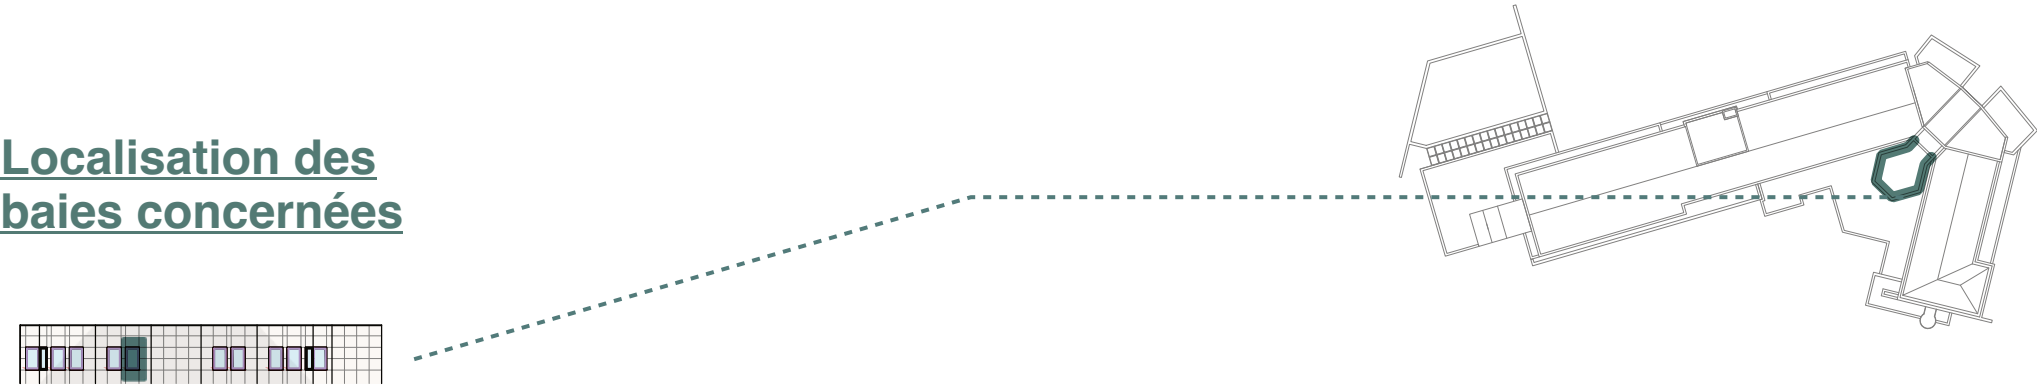
02. Façade Patio > Menuiserie neuve à poser > Type PE07

Localisation des
baies concernées

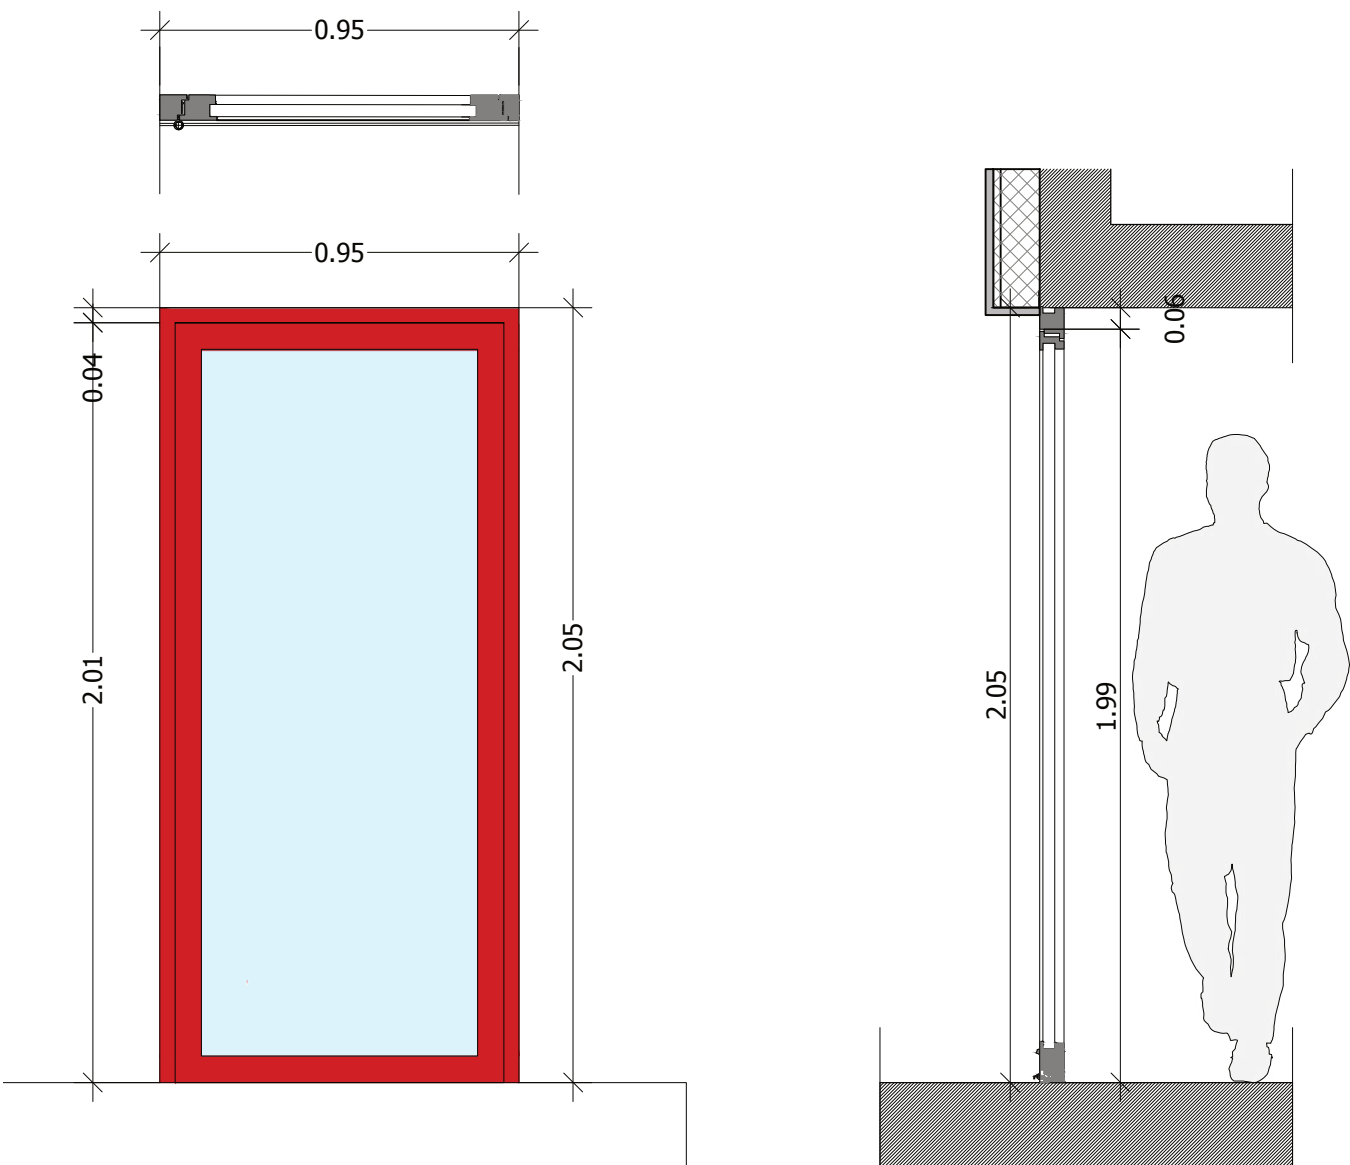
Existant > à déposer

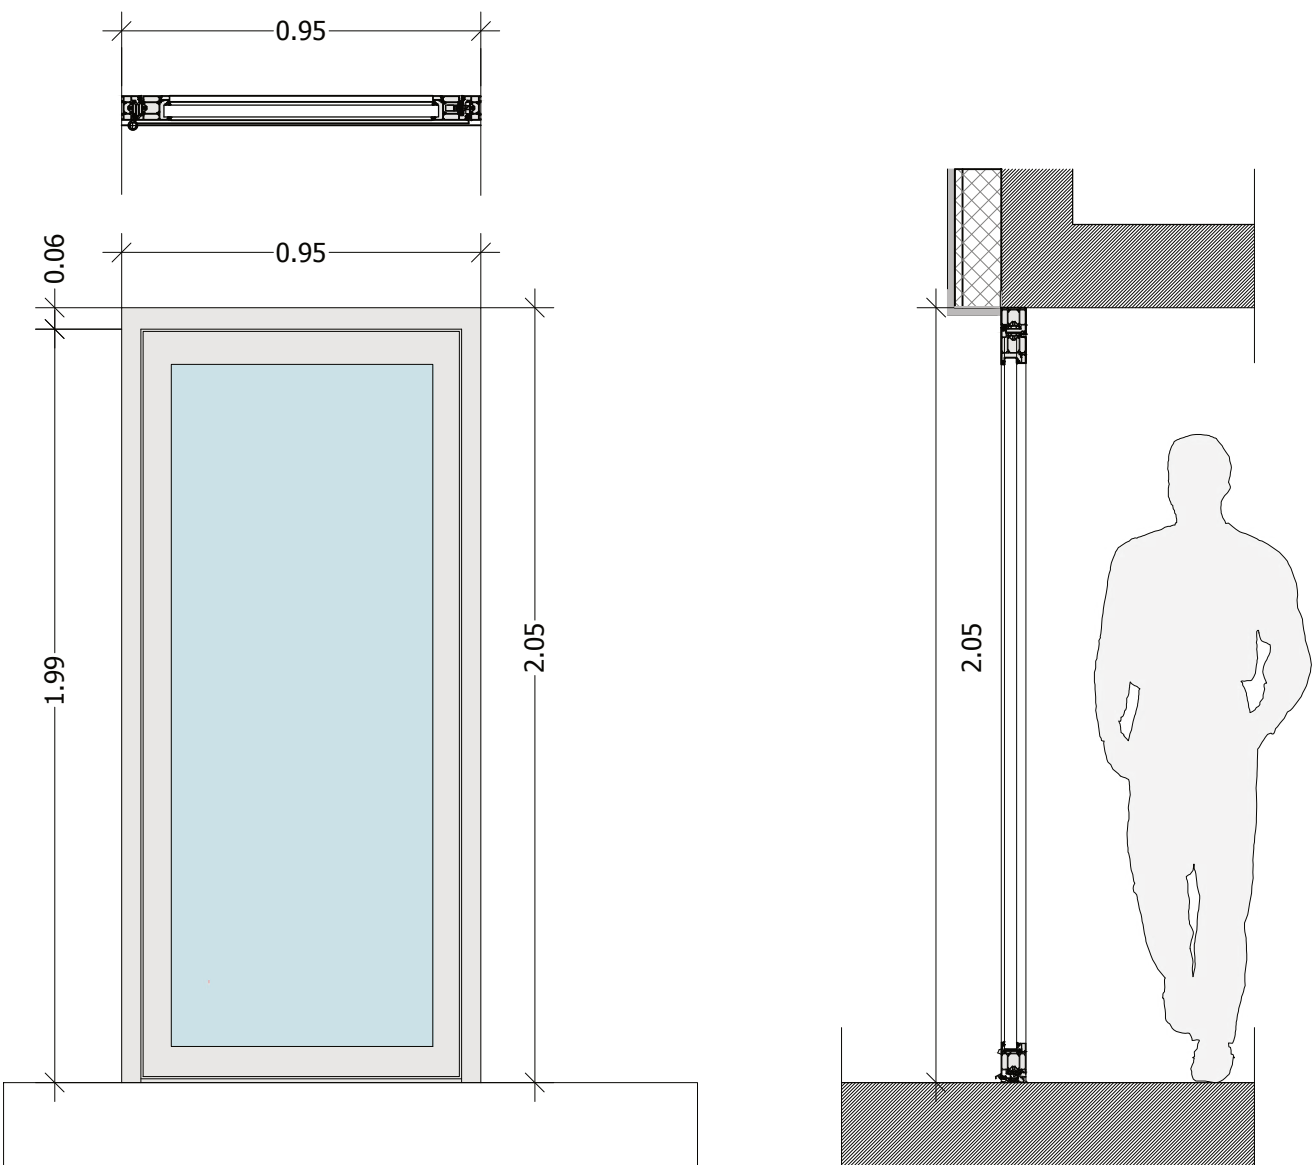
Projet > Menuiseries neuves

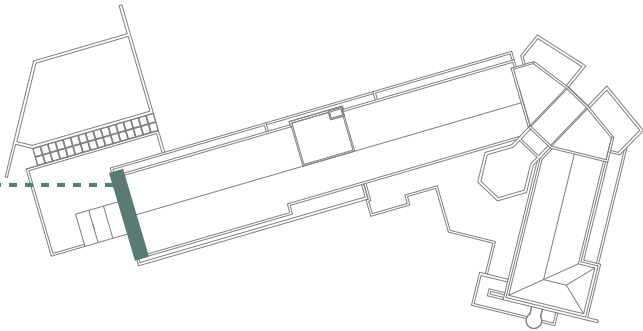
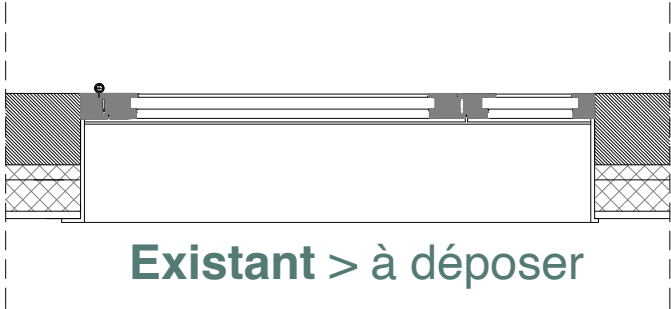
02. Façade Pignon Ouest > Menuiseries neuves à poser > Type PE08

Localisation des
baies concernées

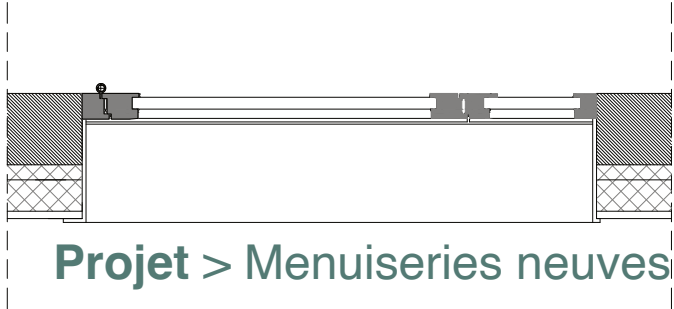
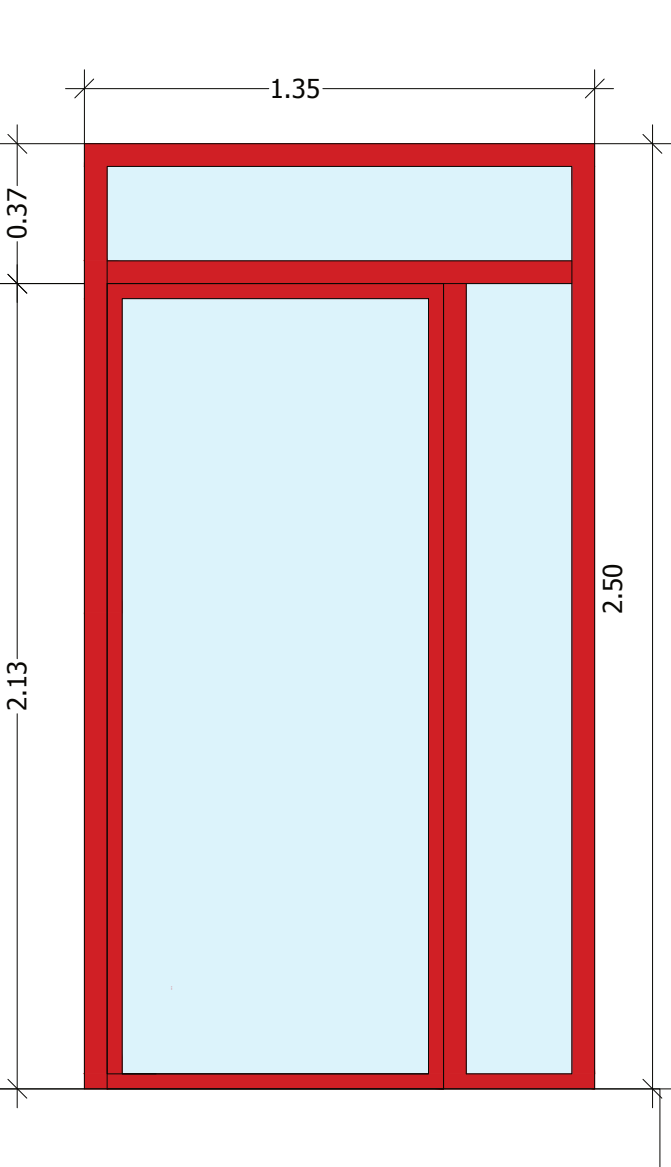
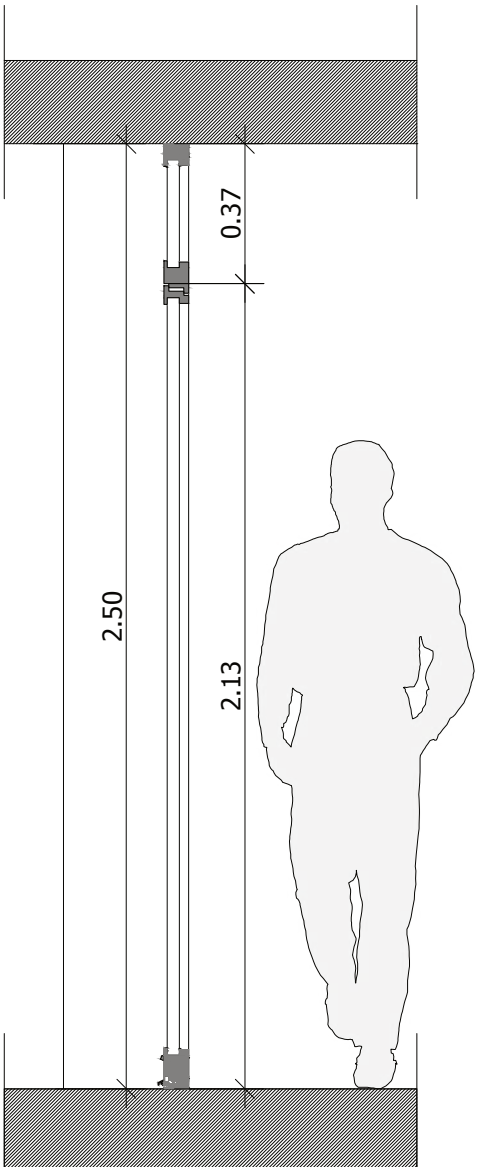
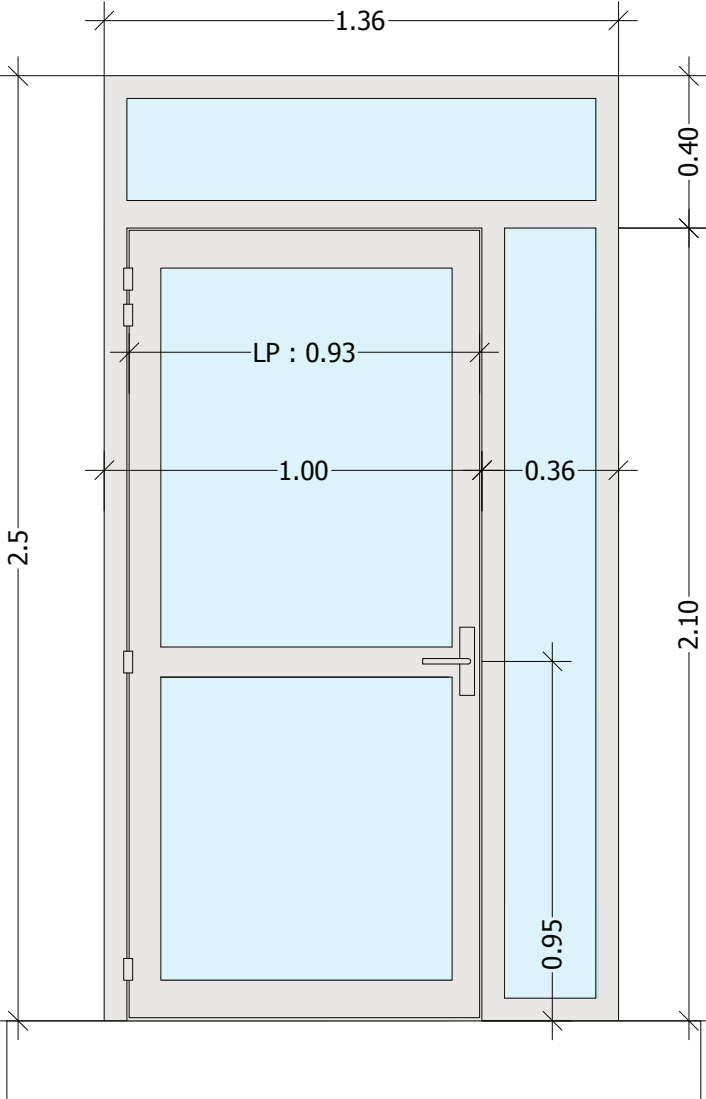
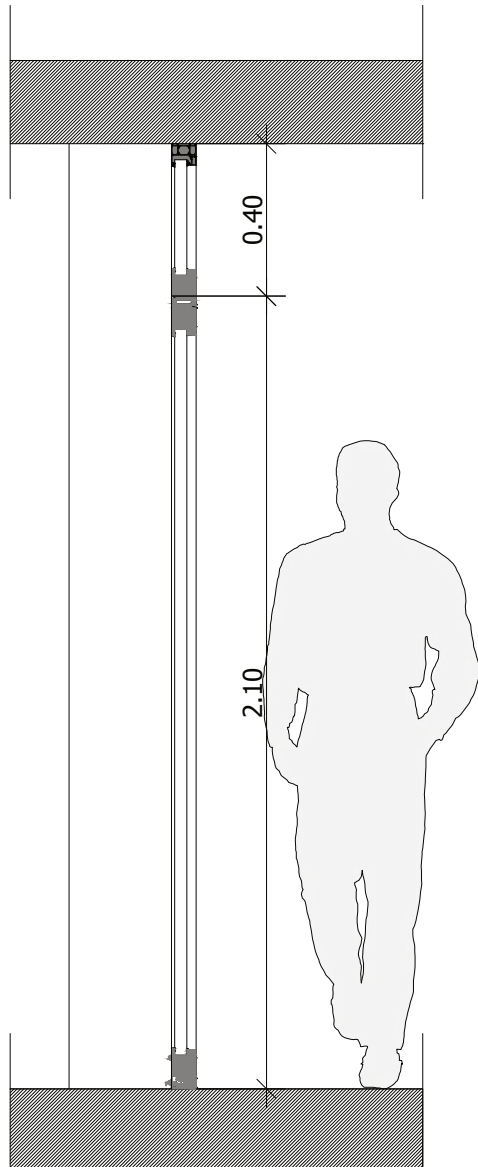
Existant > à déposer

Projet > Menuiseries neuves

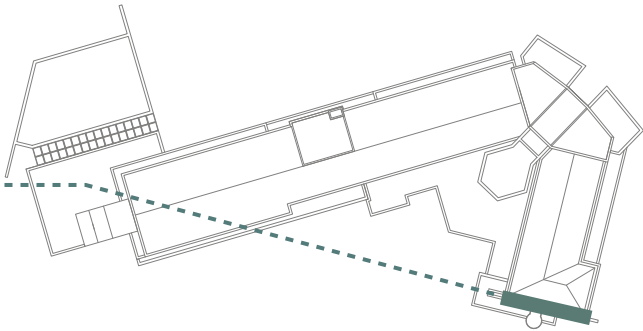
02. Façade Pignon Sud > Menuiseries neuves à poser > Type PE09

Localisation des
baies concernées

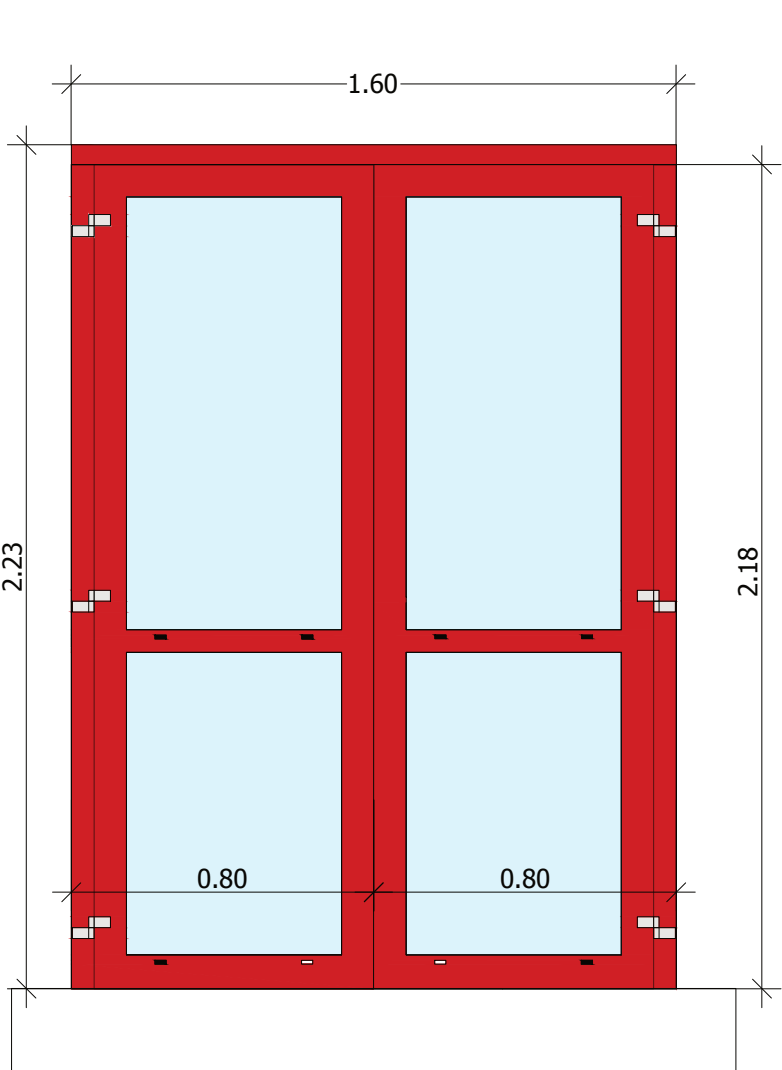
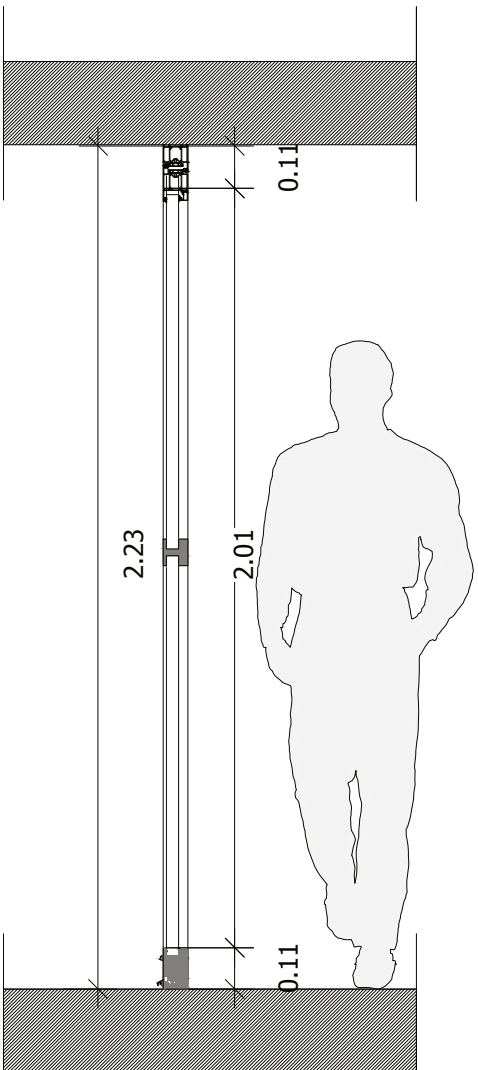
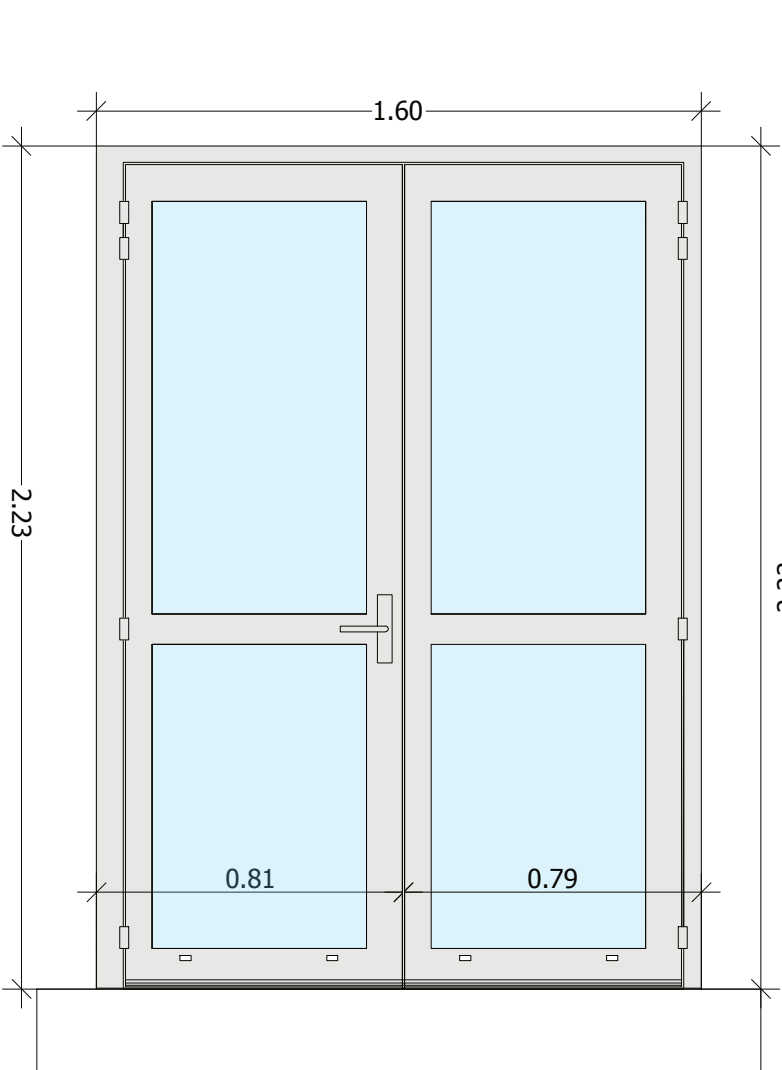
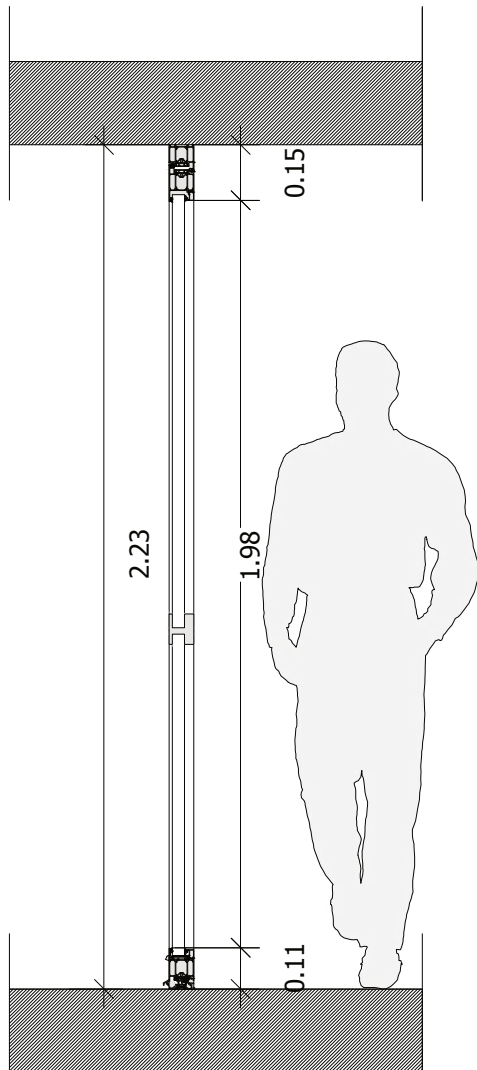
Projet > Menuiseries neuves

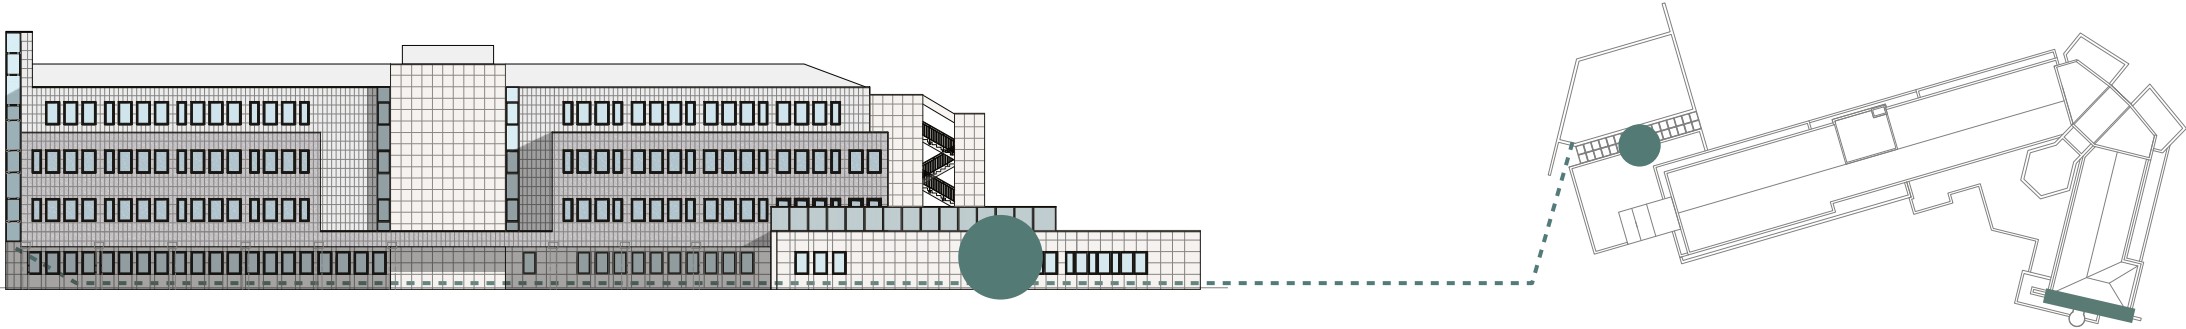
02. Façade Locaux Syndicats > Menuiseries neuves à poser > Type PE10

Localisation de la baie concernée

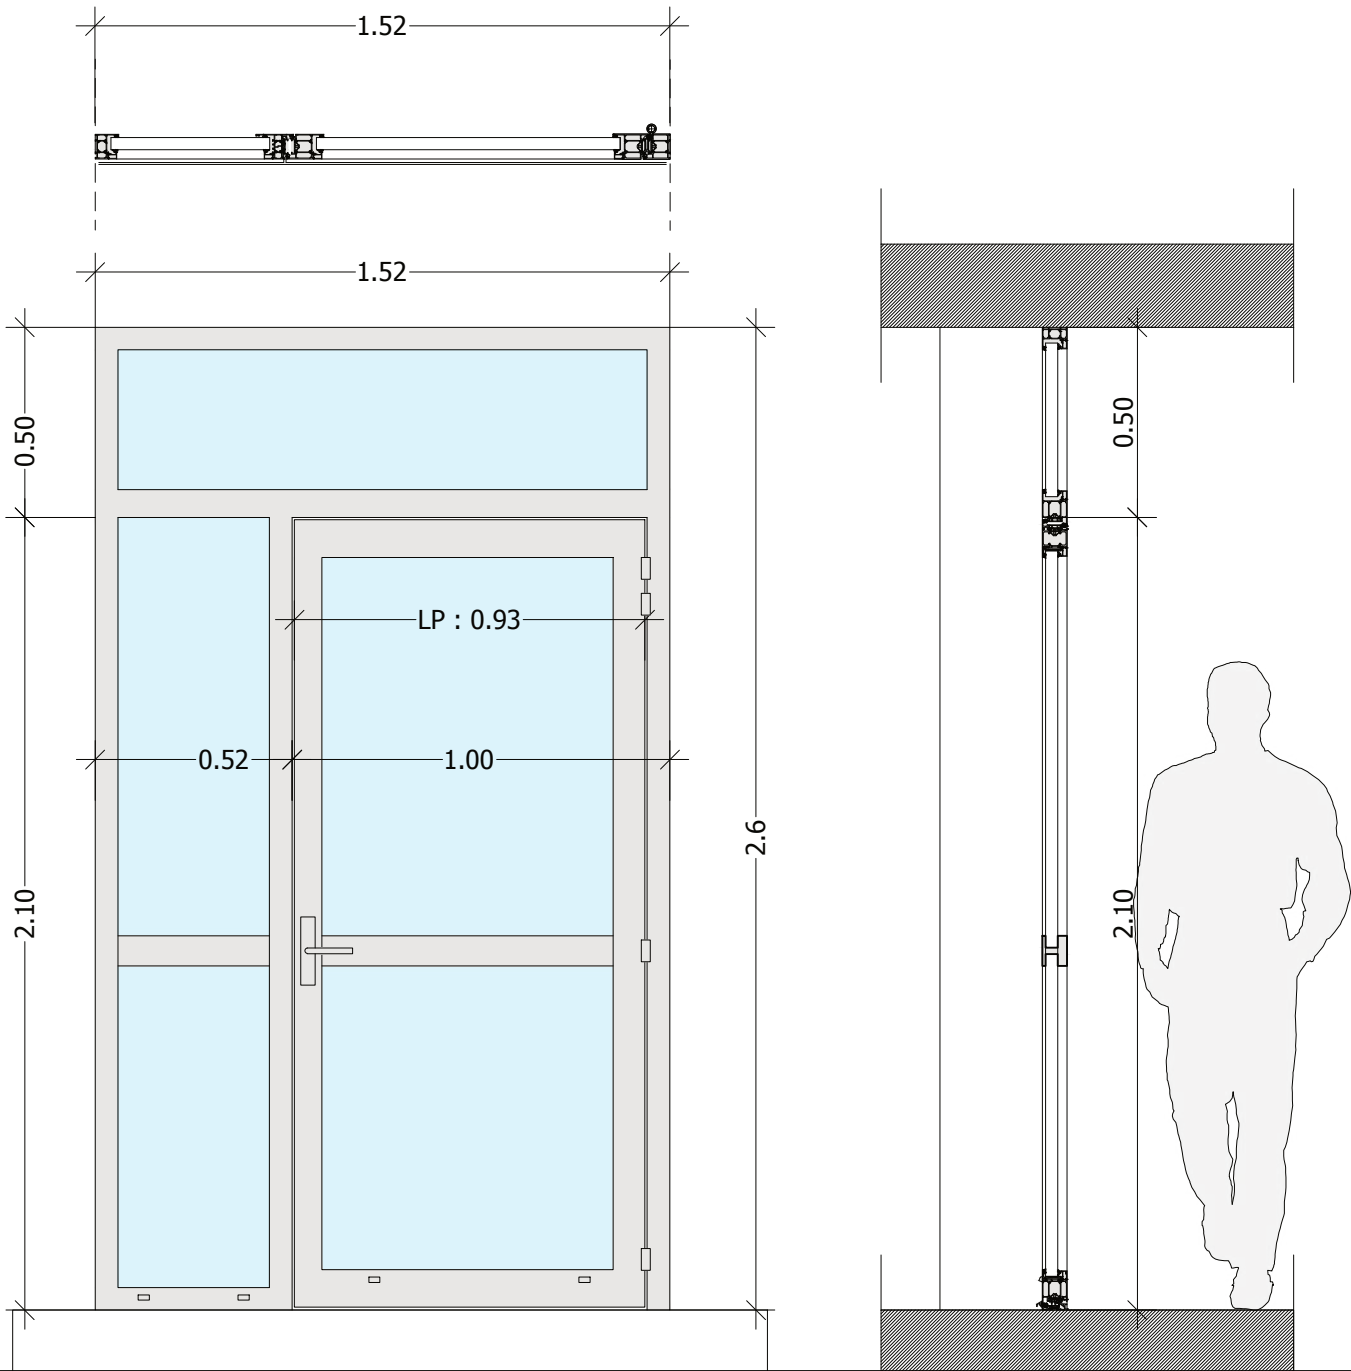
Projet > Menuiseries neuves
