MOE : SCOP ŒUVRER
13 rue Delaporte
02500 Mondrepuis
contact@collectif-oeuvrer.com
Pilote : Renaud DE LA BARRE
Co-pilote : Brann LE GARREC
06 80 94 67 98 / 06 33 64 01 92

MOA : Caisse Primaire d'Assurance Maladie (CPAM)
2 rue Charles Péguy
02 000 LAON
Représentante MOA : Florence GALI
florence.gali@assurance-maladie.fr

CPAM de Laon
- DOSSIER DE CONSULTATION DES ENTREPRISES (DCE) -
- CARNET DE PLANS ET DE DÉTAILS
Juillet 2024 - IND.1

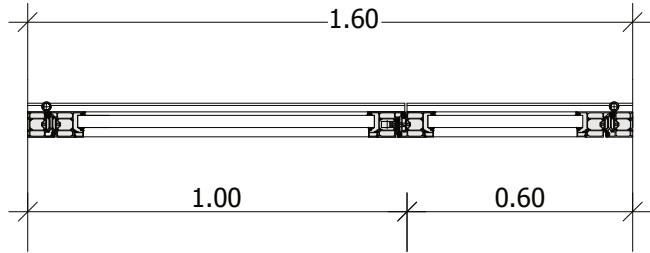
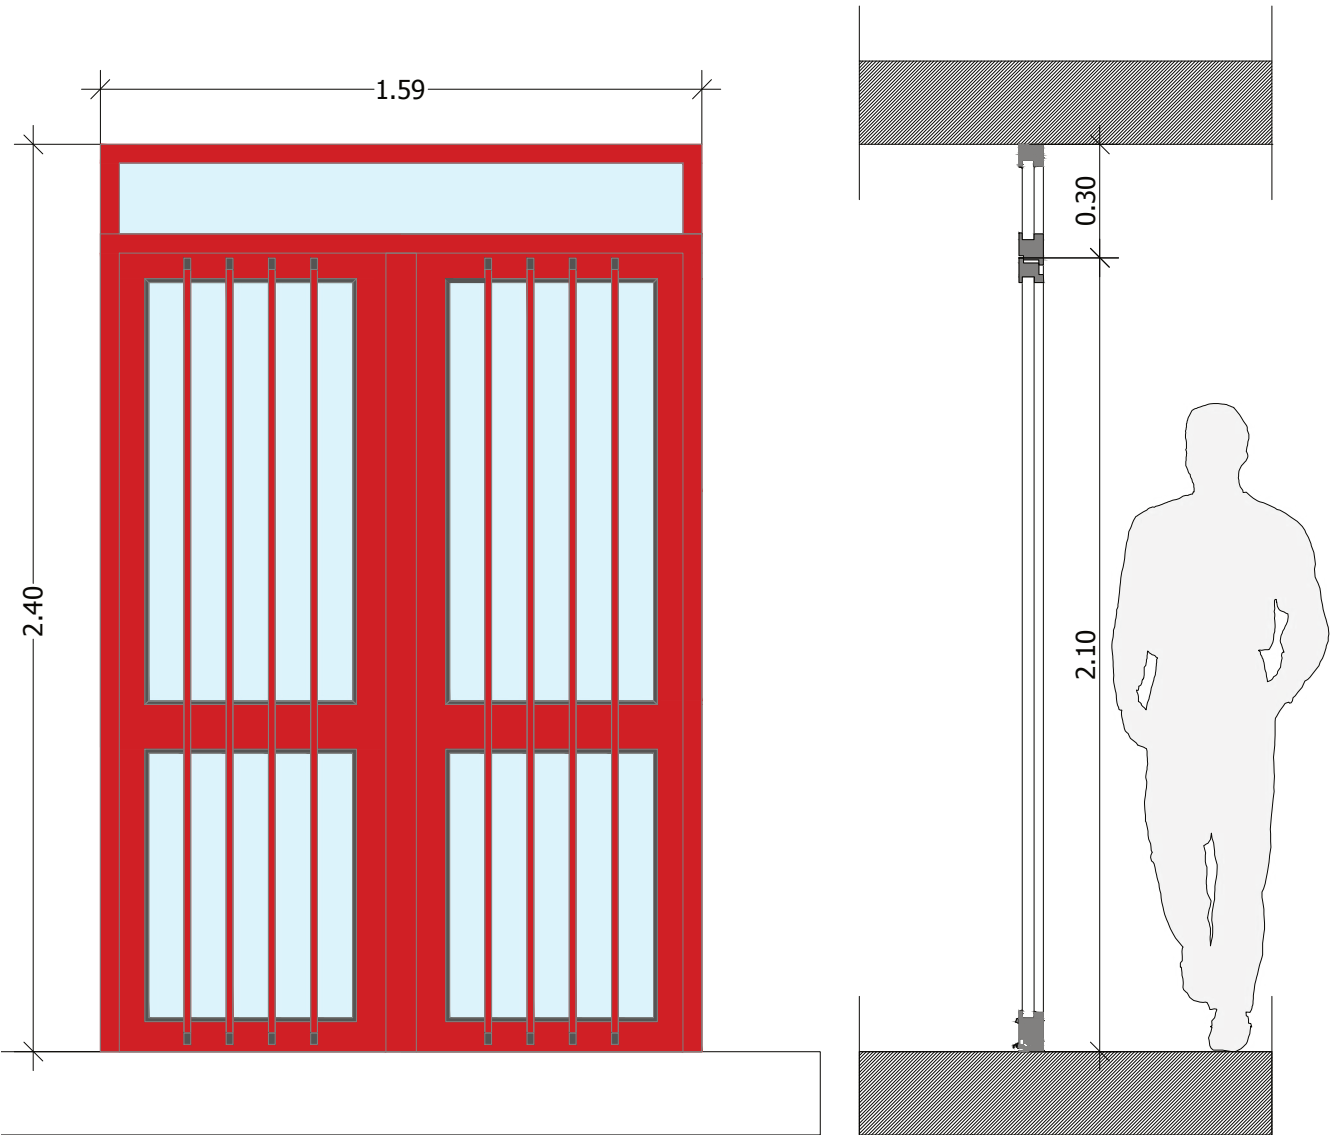
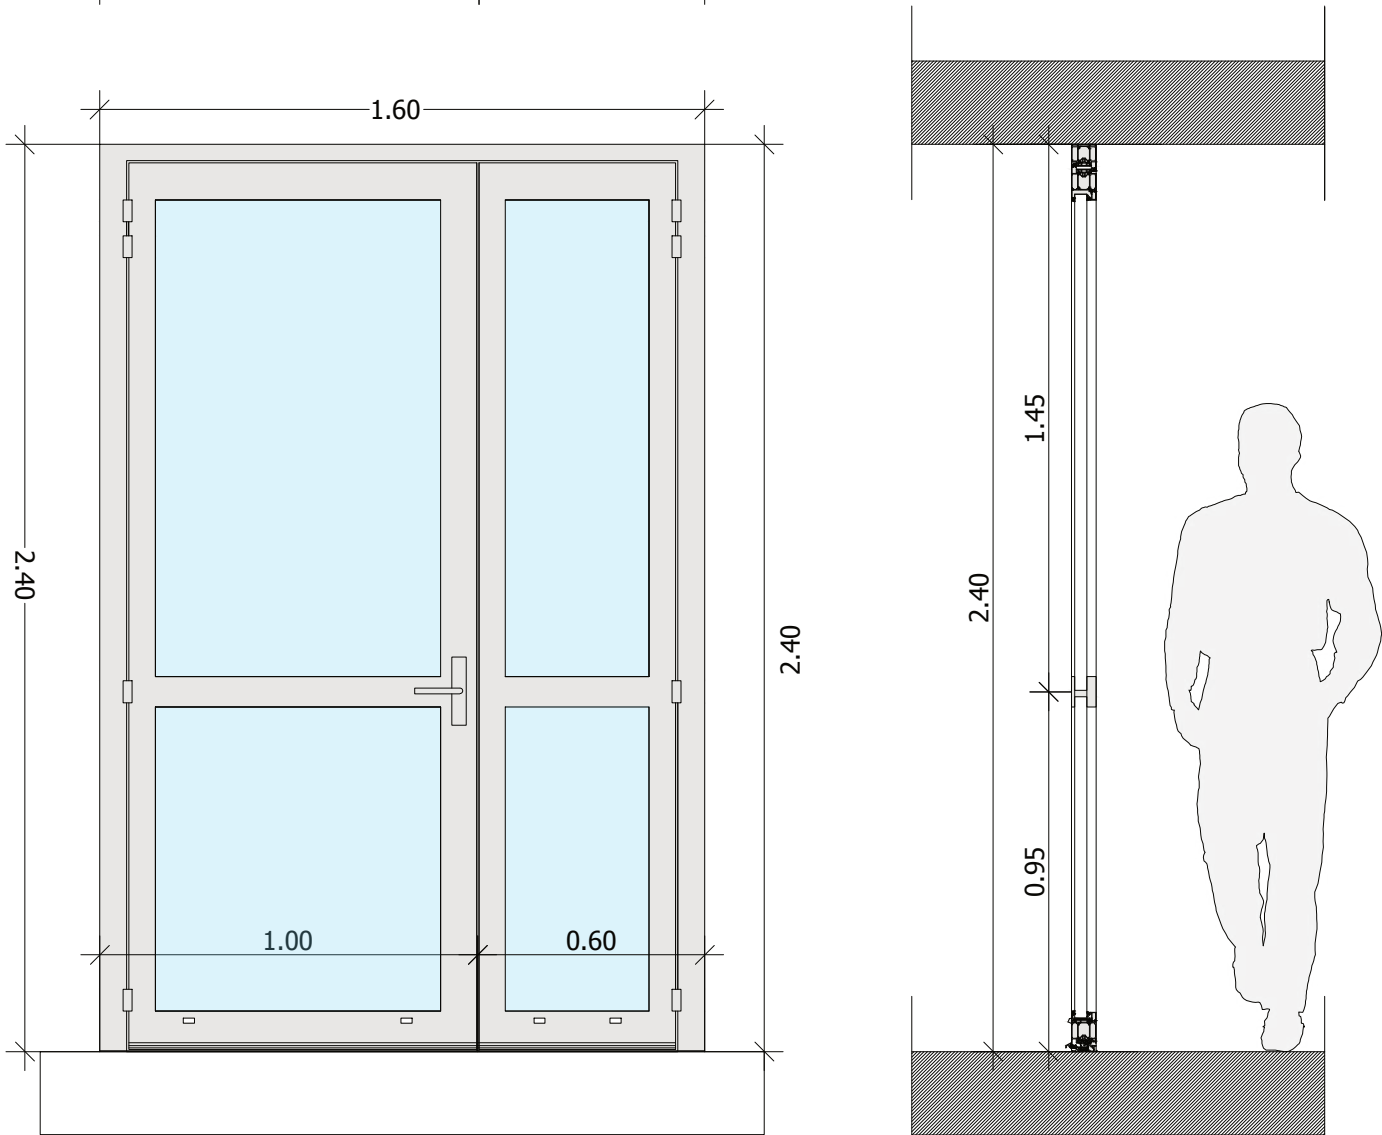
02. Façade Local de stockage sur parking > Menuiseries neuves à poser > Type PE11

Projet > Menuiseries neuves
