Rapport de mission de repérage des matériaux et produits contenant de l'amiante dans les immeubles bâtis avant réalisation de travaux

Numéro de dossier : 24DA03003
Date du repérage : 21/05/2024

Adresse	Rue : IUT ST DENIS Place du 8 Mai 1945 Code postal, ville : . 93206 SAINT-DENIS CEDEX (France)
Périmètre de repérage : Toiture : Bâtiment A, Bâtiment B, Amphis, Cafétéria, Bâtiment C, Bâtiment C Atelier, Bâtiment D, Bâtiment E
Type de logement : Fonction principale du bâtiment : Date de construction : Enseignements supérieur/Recherche Date du permis de construire non connue

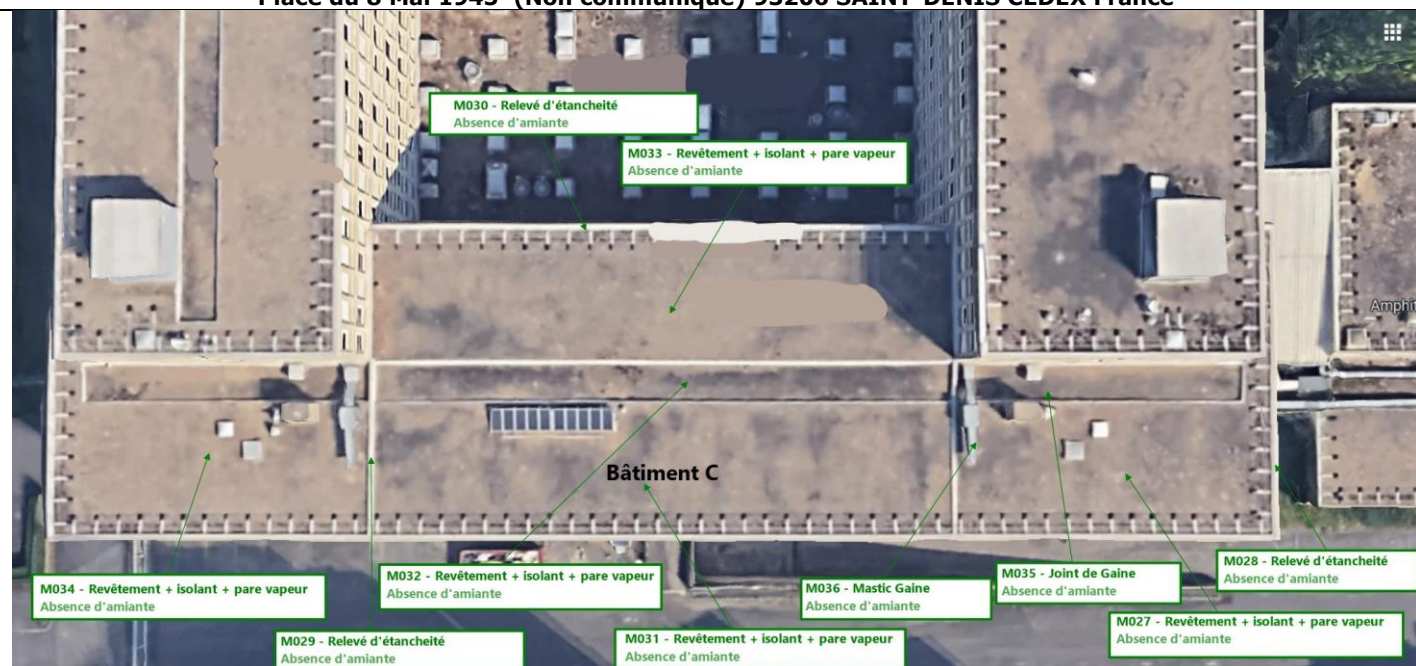
Planche (croquis) de repérage technique effectué par le cabinet : Batexpert, auteur : POLLUX Patrick
Dossier n° 24DA03003 du 21/05/2024
Adresse du bien : IUT ST DENIS
Place du 8 Mai 1945 (Non communiqué) 93206 SAINT-DENIS CEDEX France

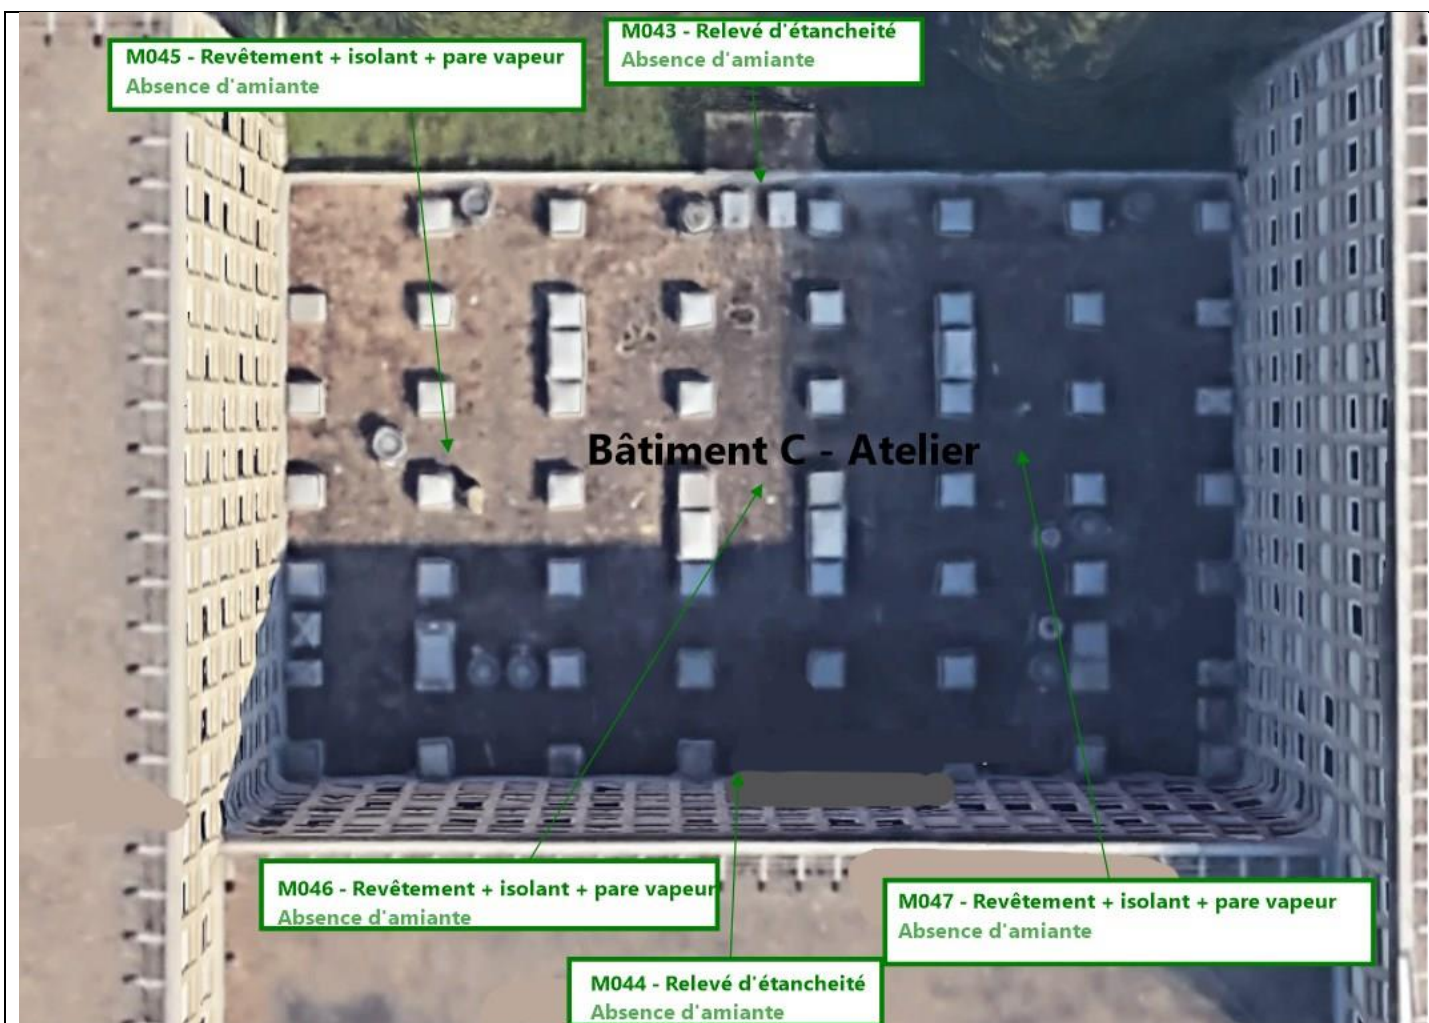
Planche (croquis) de repérage technique effectué par le cabinet : Batexpert, auteur : POLLUX Patrick
Dossier n° 24DA03003 du 21/05/2024
Adresse du bien : IUT ST DENIS
Place du 8 Mai 1945 (Non communiqué) 93206 SAINT-DENIS CEDEX France
