## **A47 – Renforcement du mur Gier 1**

### **Déclaration au titre de l'article L.214-1 du code de l'environnement Reconnaissance d'antériorité / porter à connaissance**

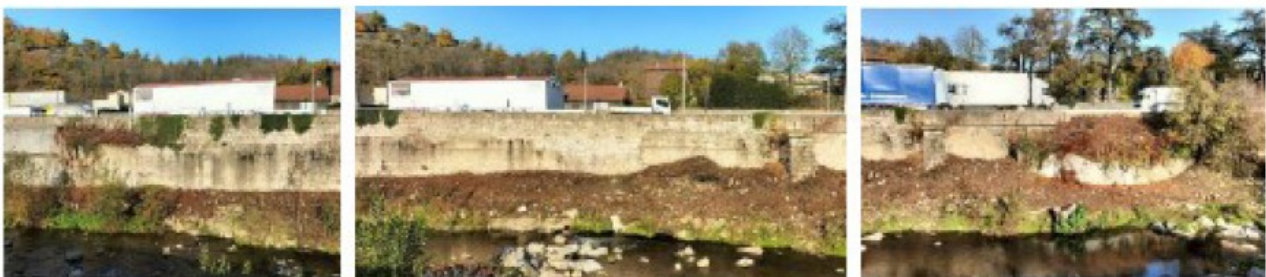
Le mur de soutènement Gier 1 est un mur en maçonnerie soutenant l'A47 sur la commune de Lorette. Ce mur souffre de diverses pathologies : disjointoiement, désorganisation de maçonnerie... Par ailleurs, parapet que constitue la tête de ce mur ne constitue pas un dispositif de retenue.

*Vue du mur Gier1*

Si des réparations localisées peuvent à nouveau être envisagées, le risque de voir surgir d'autres désordres à d'autres endroits est fort probable compte tenu de la nature de l'ouvrage.

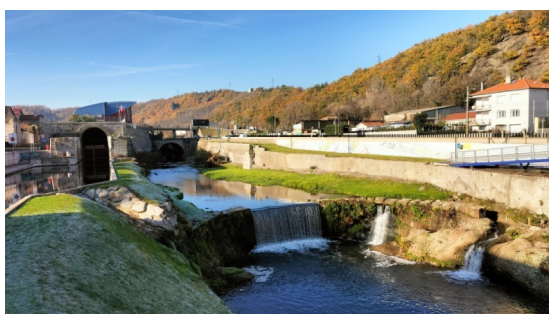
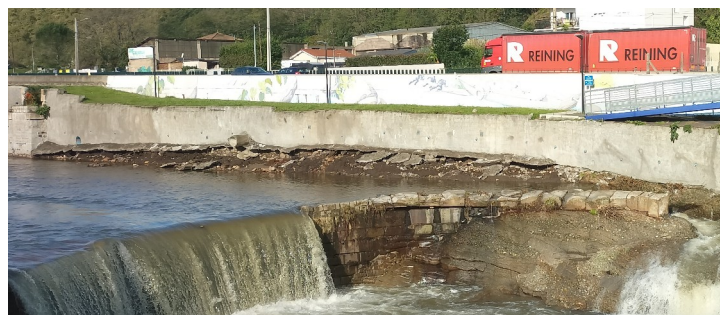
Par ailleurs, suite à la crue d'octobre 2024, un affouillement est apparu au pied le mur Gier 2 , situé immédiatement en amont du mur Gier 1. Dans le cadre des travaux, il est également prévu de mettre en œuvre un enrochement bétonné au pied de ce mur (44m) pour protéger le mur de soutènement et assurer sa pérennité.

*Vue du mur Gier 2 avant et après la crue d'octobre 2024 – Vue de la zone d'affouillement à combler*

Les travaux de protection du mur Gier 2 n'impactent pas les berges du Gier. Au contraire, ils ont pour objectifs de les stabiliser, là où des affouillements sont repérés aujourd'hui. Donc le projet n'est pas interdit par le PPRNPi et il ne modifie pas les conditions actuelles d'écoulement des crues.

L'affouillement en pied du mur Gier 2, pourra, à terme remettre en cause sa stabilité générale. Une intervention est donc nécessaire.
