DOSSIER DE DIAGNOSTIC TECHNIQUE

Référence : 002EW104119
A communiquer pour toute correspondance
Réalisé le : 21/05/2024
Référence mandataire : SPIP
BRESSUIRE

SPIP BRESSUIRE
124 BVD DE POITIERS
79300 BRESSUIRE

Diagnostic Plomb avant Travaux

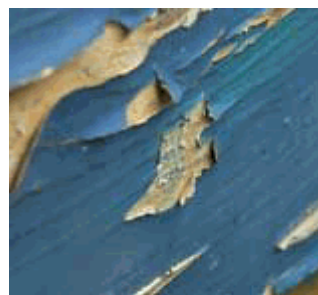
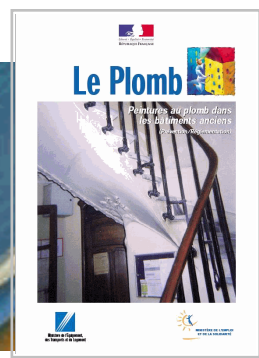
Exemples de revêtements dégradés représentant un risque pour la santé. Plaquette d'informations disponible sur : <http://www.sante-sports.gouv.fr>
