Rapport de repérage des matériaux et produits contenant de l'amiante avant réalisation de travaux dans un immeuble bâti

Numéro de dossier : **APHP11_1_PLB_20240312_BAT.GALILEE_X_SECURITE.INCENDIE_DAT**
Norme employée : **AFNOR NF X46-020 (Version d'août 2017)**
Date du repérage : **30/05/2024**
Heure d'arrivée : **09 h 00**
Date émission : **27/06/2024**

Adresse : **Hôpital Paul Brousse
14 avenue Paul Vaillant Couturier
94800 VILLEJUIF**

Référence cadastrale : **Non communiquée**
Périmètre de repérage : **Batiment GALILEE (voir plan)**

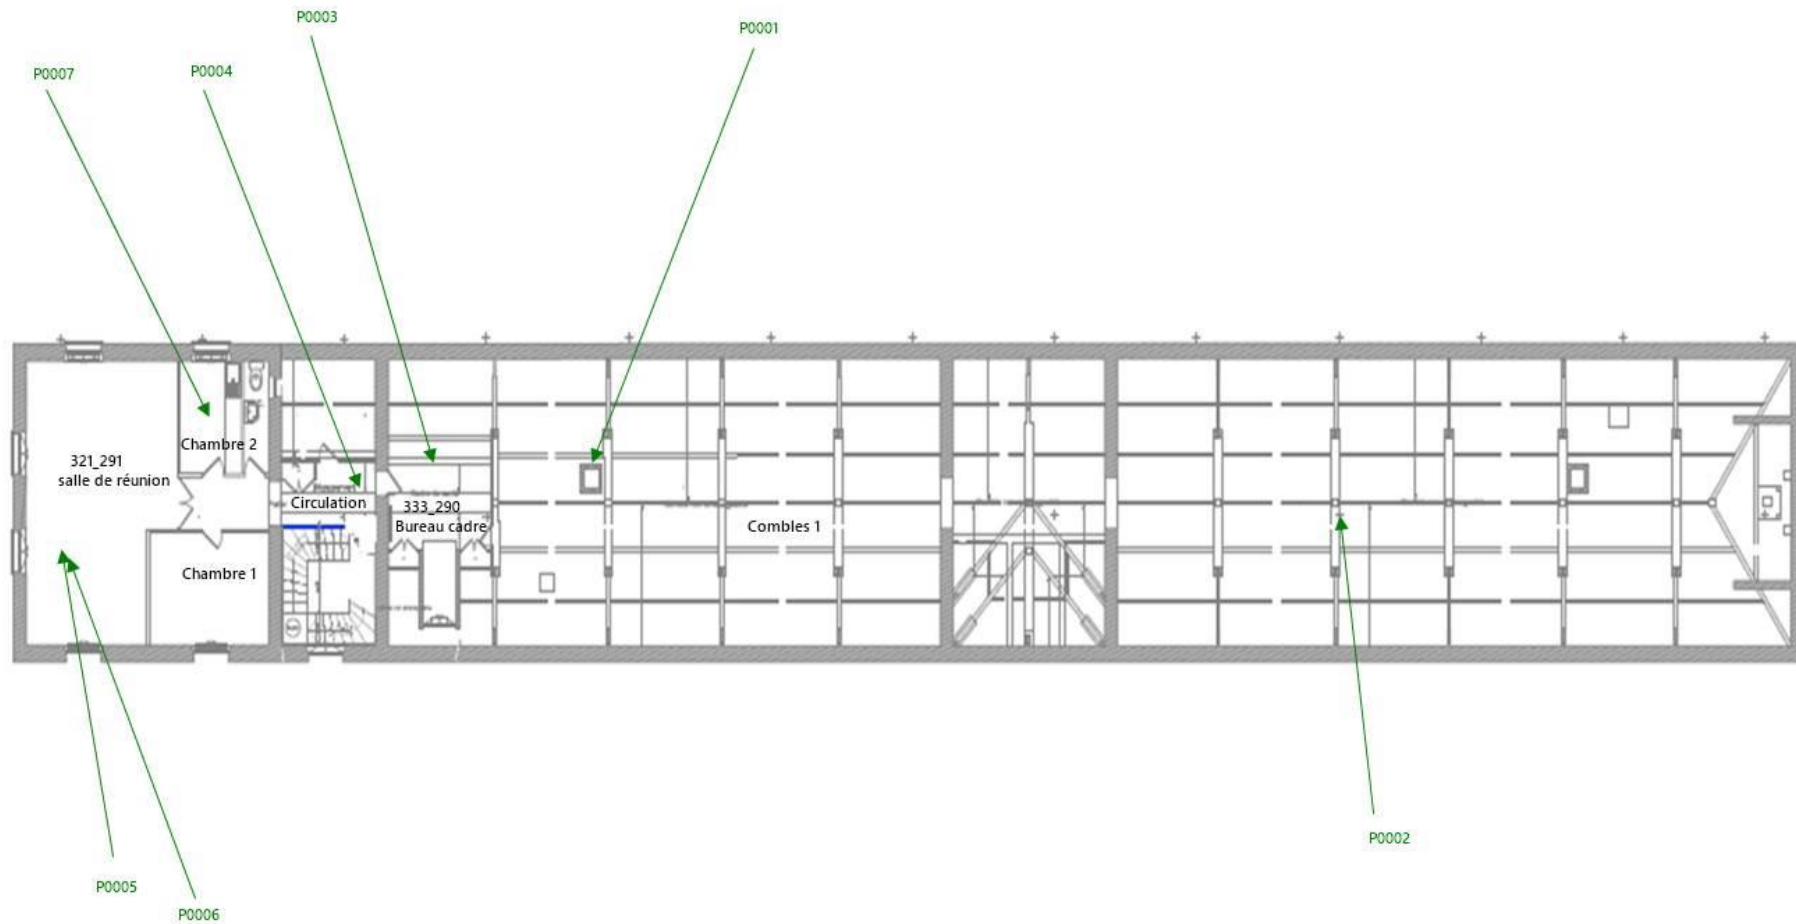
Bât. Galilé / R+2

PXXX - MXXX	Prélèvement présentant de l'amiante à l'analyse et matériau correspondant
PXXX	Prélèvement ne présentant pas d'amiante à l'analyse
MXXX	Matériau contenant de l'amiante (sur décision de l'opérateur)

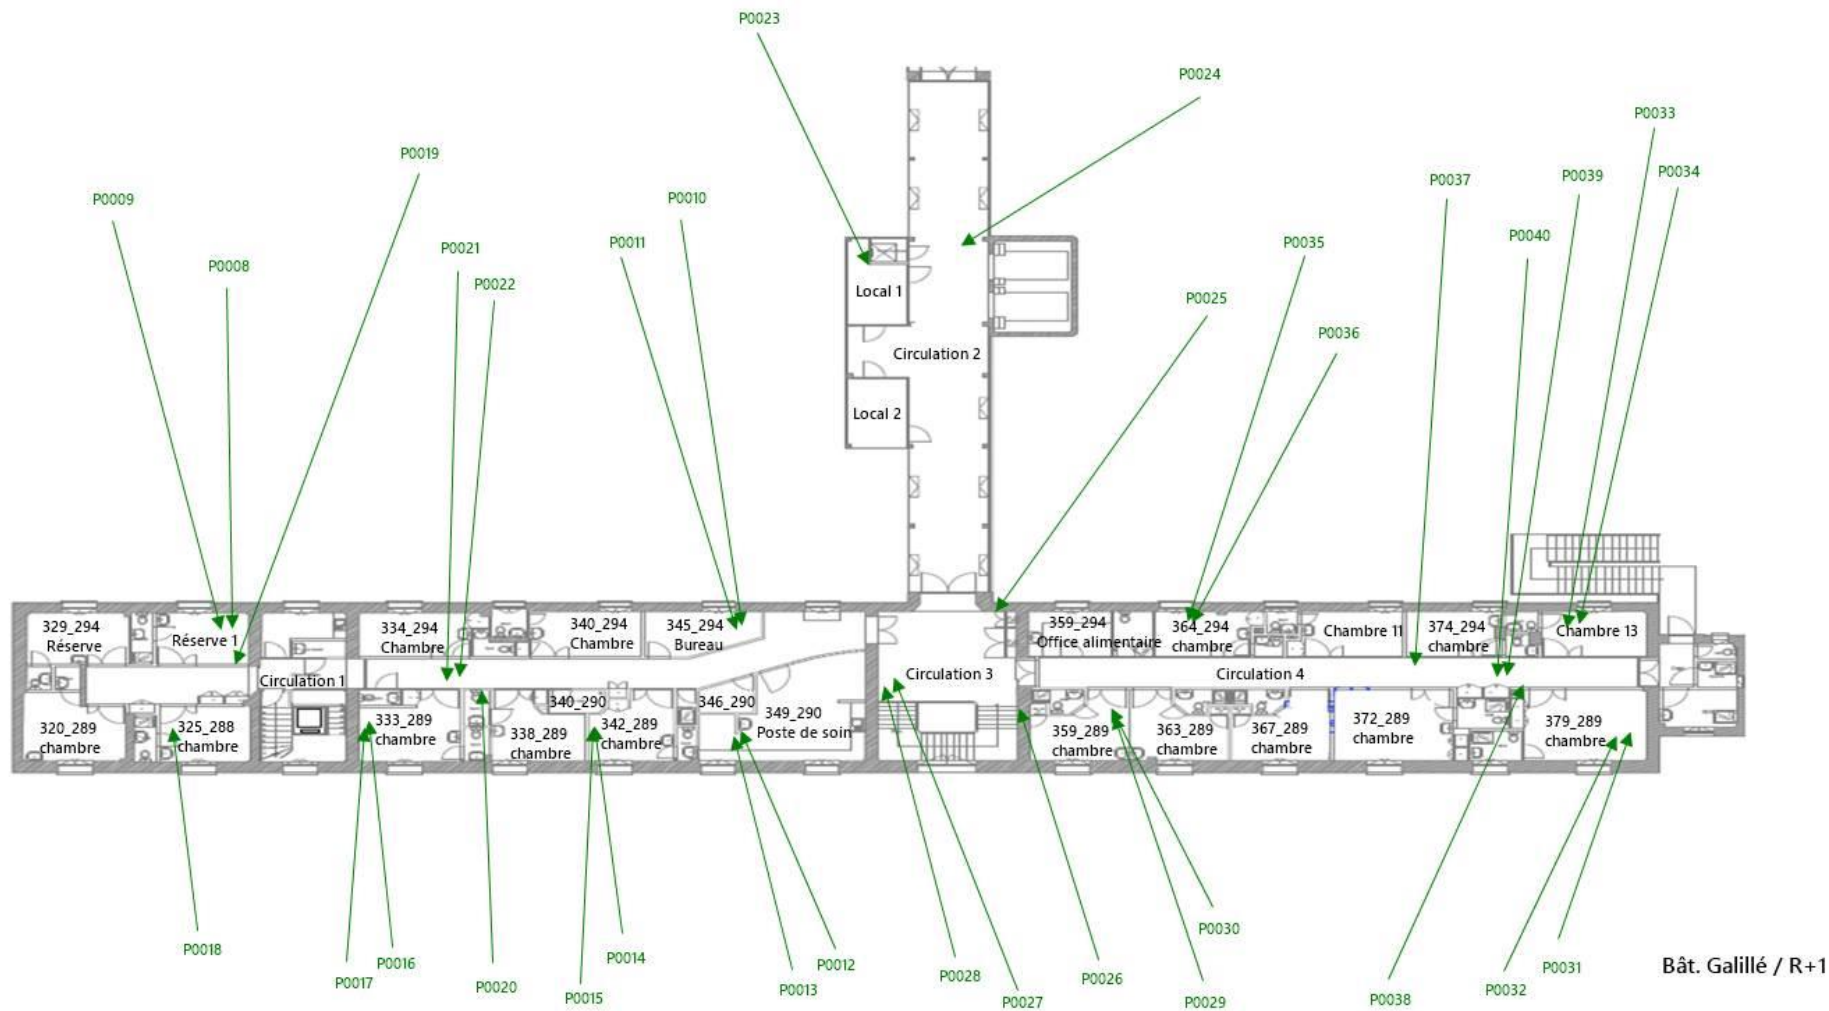
Bât. Galilé / R+1

PXXX - MXXX	Prélèvement présentant de l'amiante à l'analyse et matériau correspondant
PXXX	Prélèvement ne présentant pas d'amiante à l'analyse
MXXX	Matériau contenant de l'amiante (sur décision de l'opérateur)

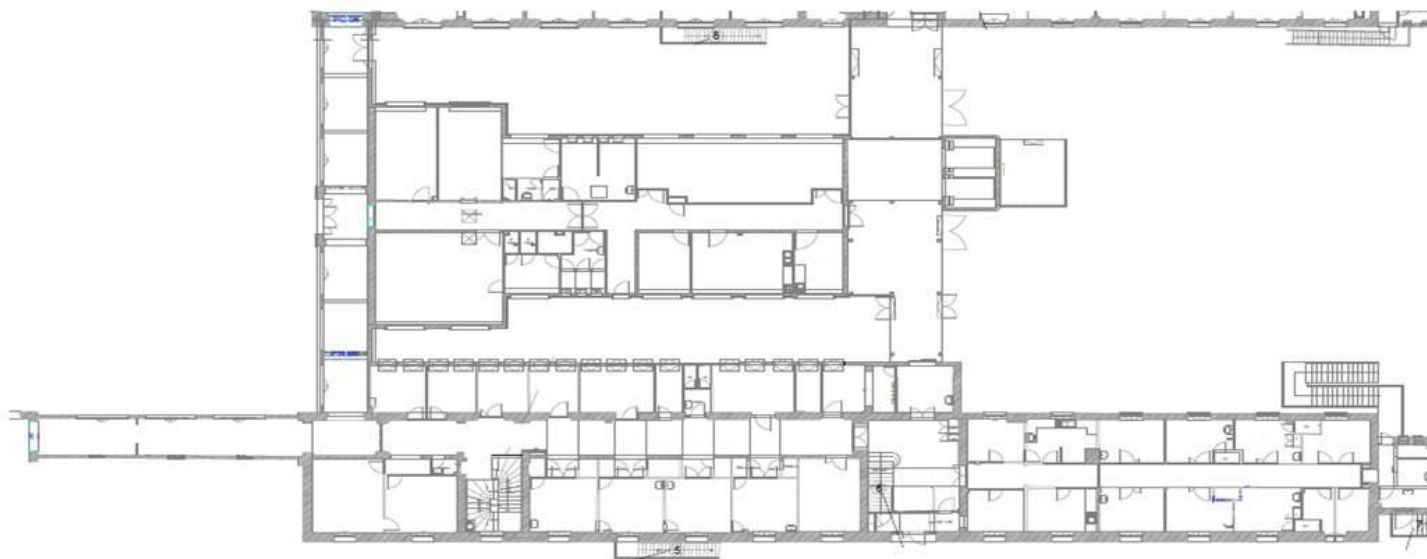
Bât. Galillé / Rdc (point de vue général)

A PXXX - MXXX	Prélèvement présentant de l'amiante à l'analyse et matériau correspondant
PXXX	Prélèvement ne présentant pas d'amiante à l'analyse
A MXXX	Matériau contenant de l'amiante (sur décision de l'opérateur)

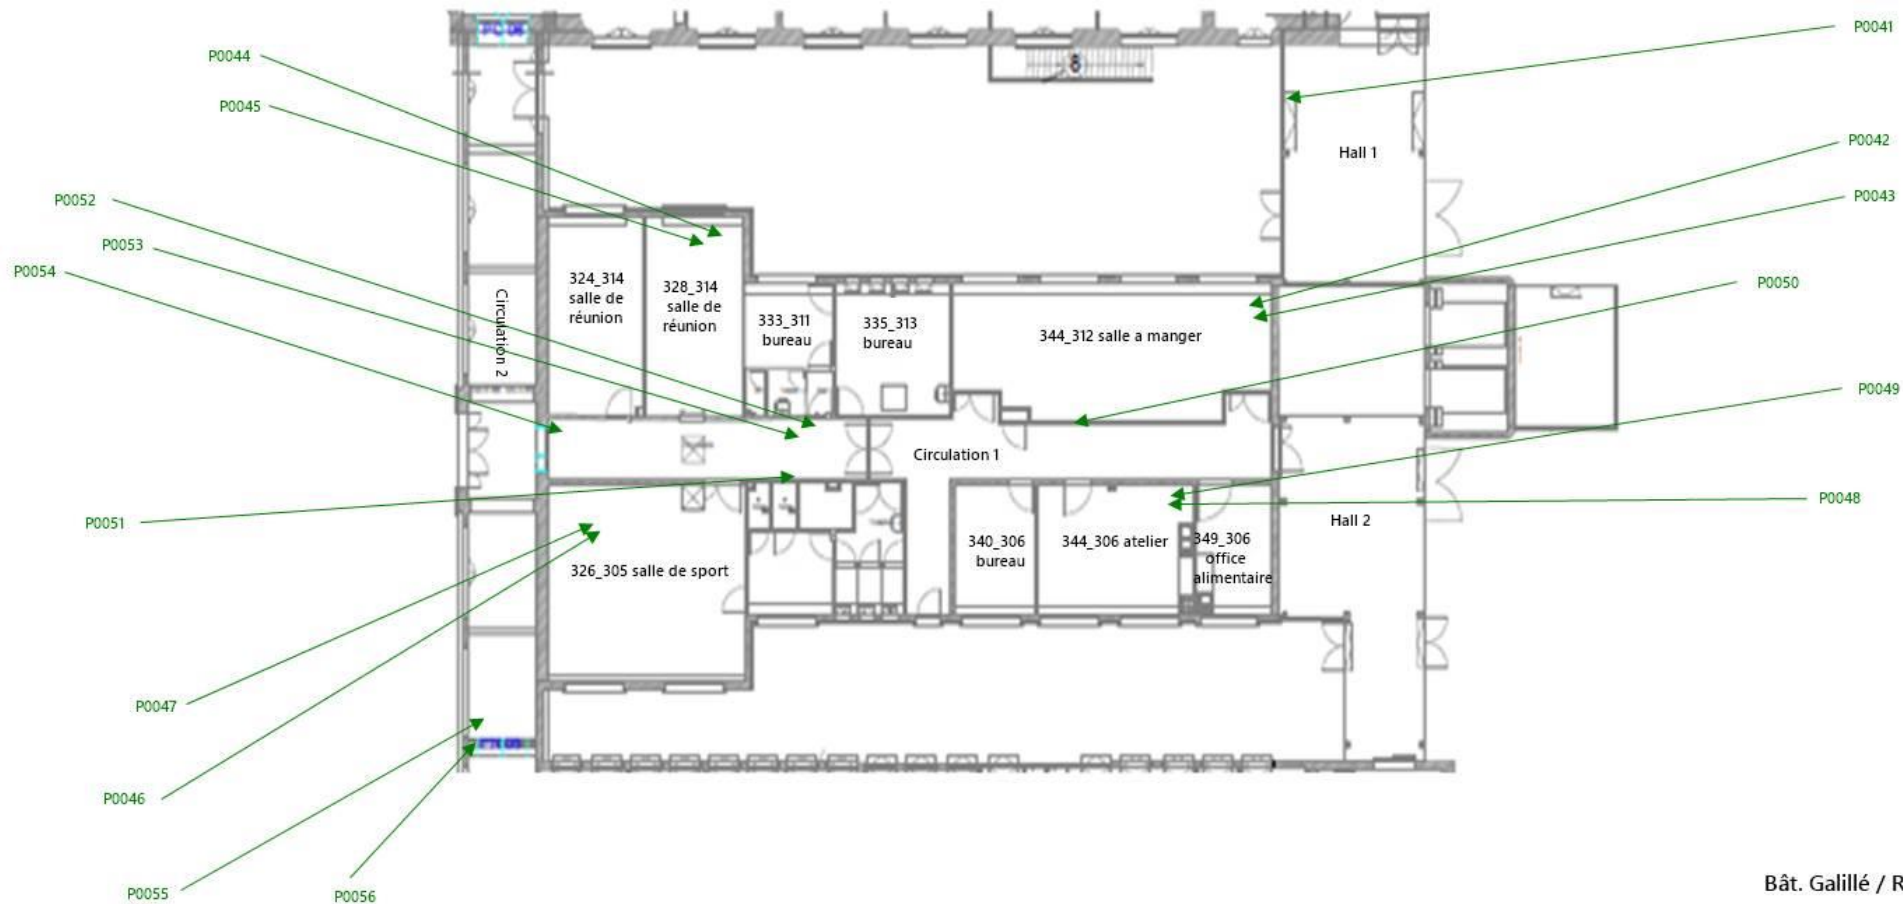
Bât. Galillé / Rdc (a)

A PXXX - MXXX	Prélèvement présentant de l'amiante à l'analyse et matériau correspondant
PXXX	Prélèvement ne présentant pas d'amiante à l'analyse
A MXXX	Matériau contenant de l'amiante (sur décision de l'opérateur)

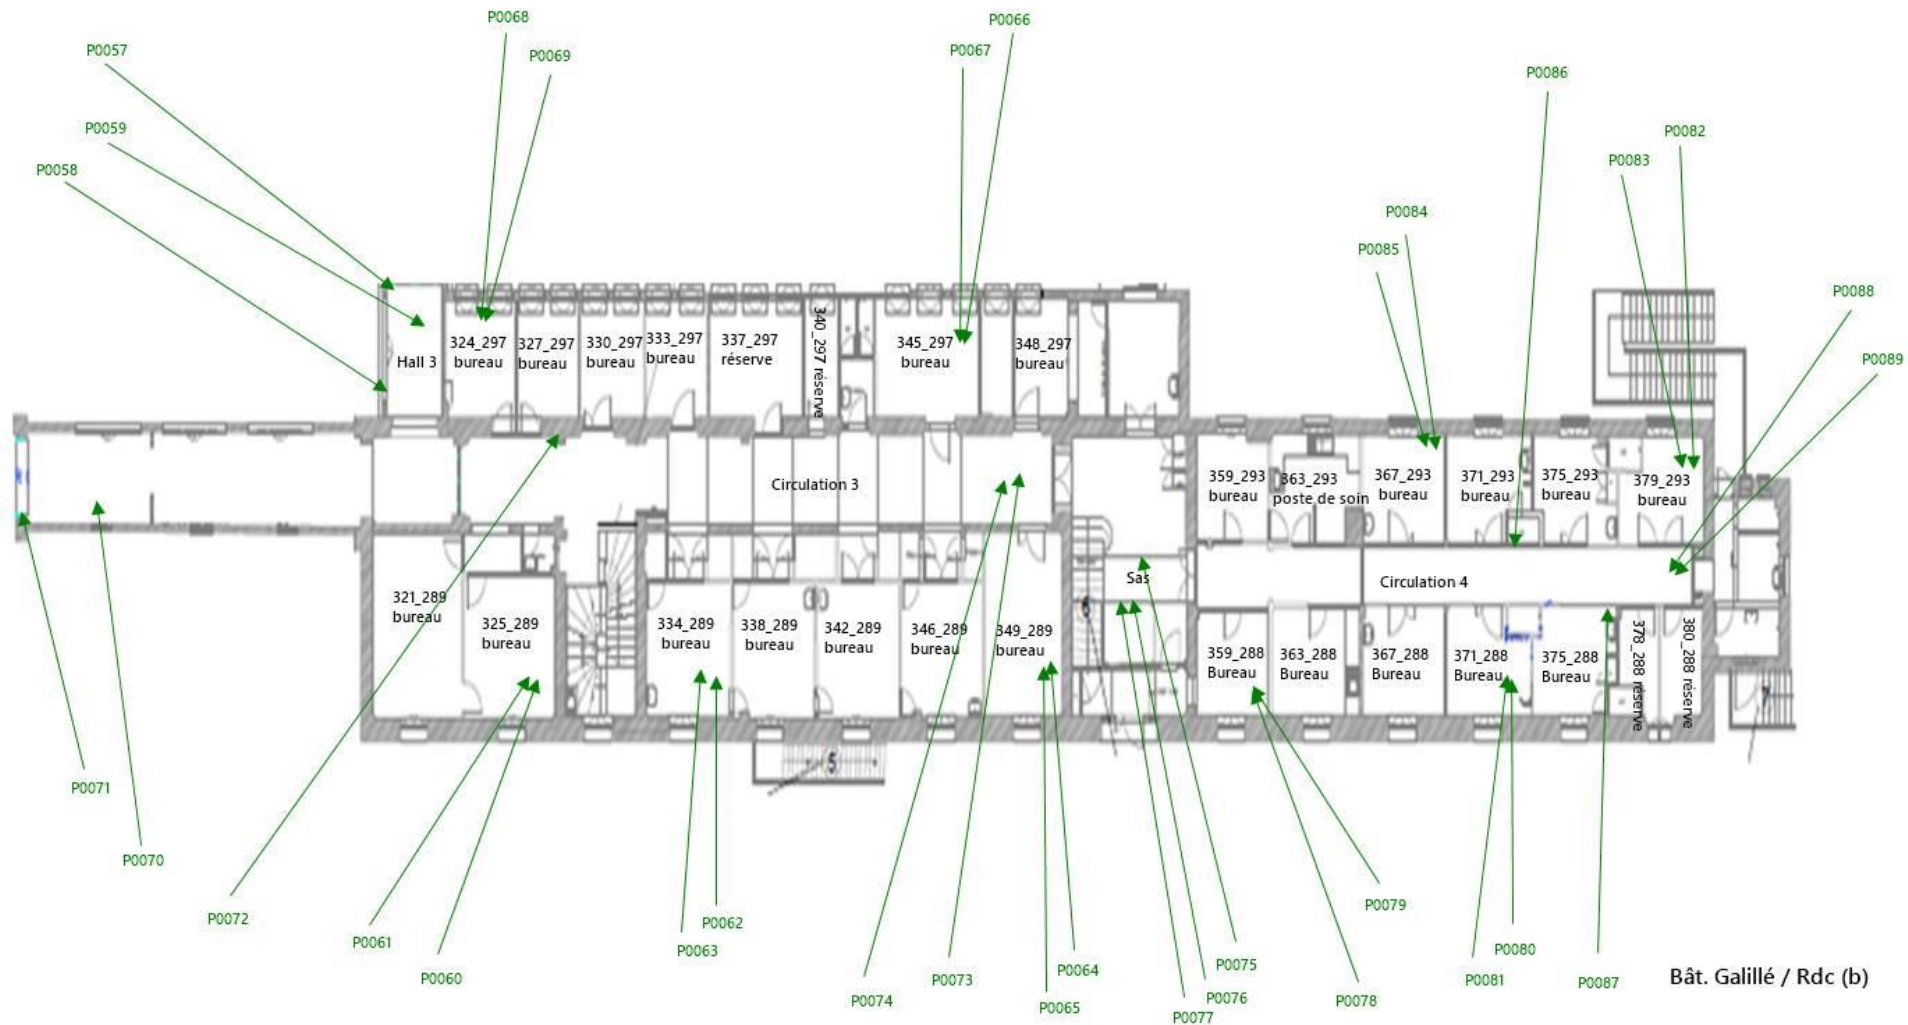
Bât. Galilé / Rdc (b)

PXXX - MXXX	Prélèvement présentant de l'amiante à l'analyse et matériau correspondant
PXXX	Prélèvement ne présentant pas d'amiante à l'analyse

MXXX	Matériau contenant de l'amiante (sur décision de l'opérateur)
