RAPPORT DE MISSION DE REPERAGE DES MATERIAUX ET PRODUITS CONTENANT DU PLOMB AVANT REALISATION DE TRAVAUX

Rapport N° 940514 établi le 13/02/2023

**AFFAIRE E19752200128
PALAIS DE TOKYO
13 Avenue du Président Wilson
75016 PARIS**

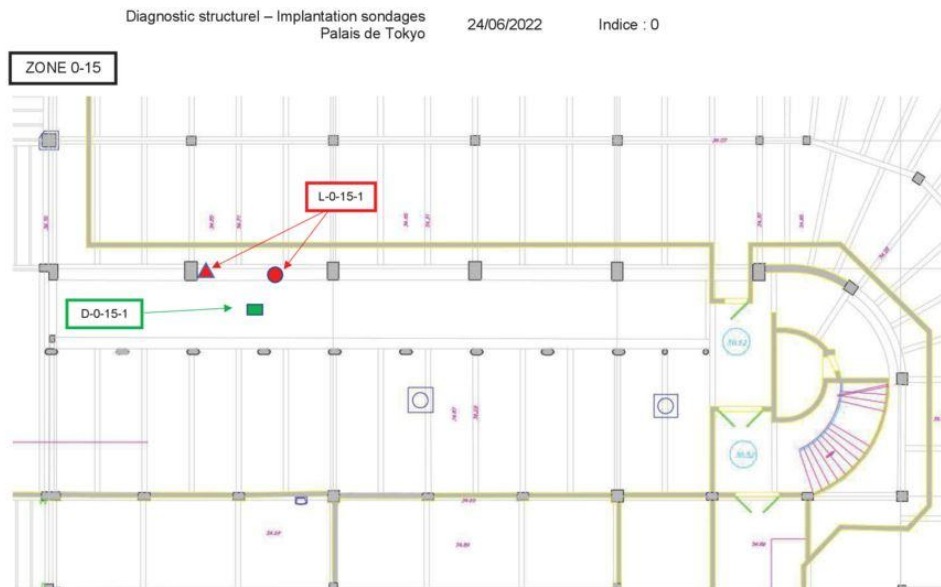
NIVEAU :

**Le présent schéma de repérage est un schéma de circulation permettant de situer les mesures effectuées sur les Unités de Diagnostic.
Il est non coté et non contractuel.**

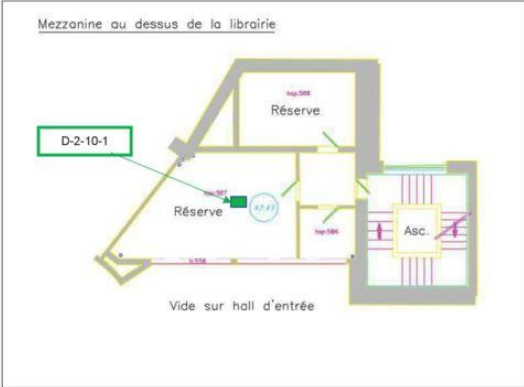
ZONE 2-10

Mezzanine au dessus de la librairie

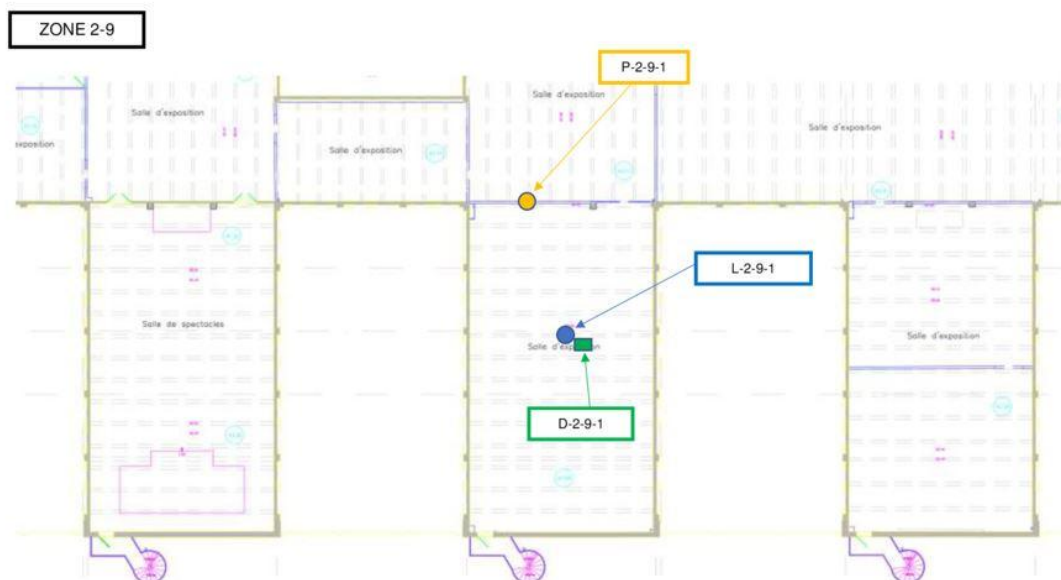
Diagnostic structurel – Implantation sondages
Palais de Tokyo
