## Rapport de mission de repérage des matériaux et produits contenant de l'amiante avant démolition

**Référence : 2019-12978-ESID- Cercottes A**

<b><u>Bien :</u></b>	<u>Bâtiment</u>
<b><u>Adresse :</u></b>	<u>Bâtiment 026</u> <u>Caserne de Cercottes</u> <u>45770 SARAN</u>

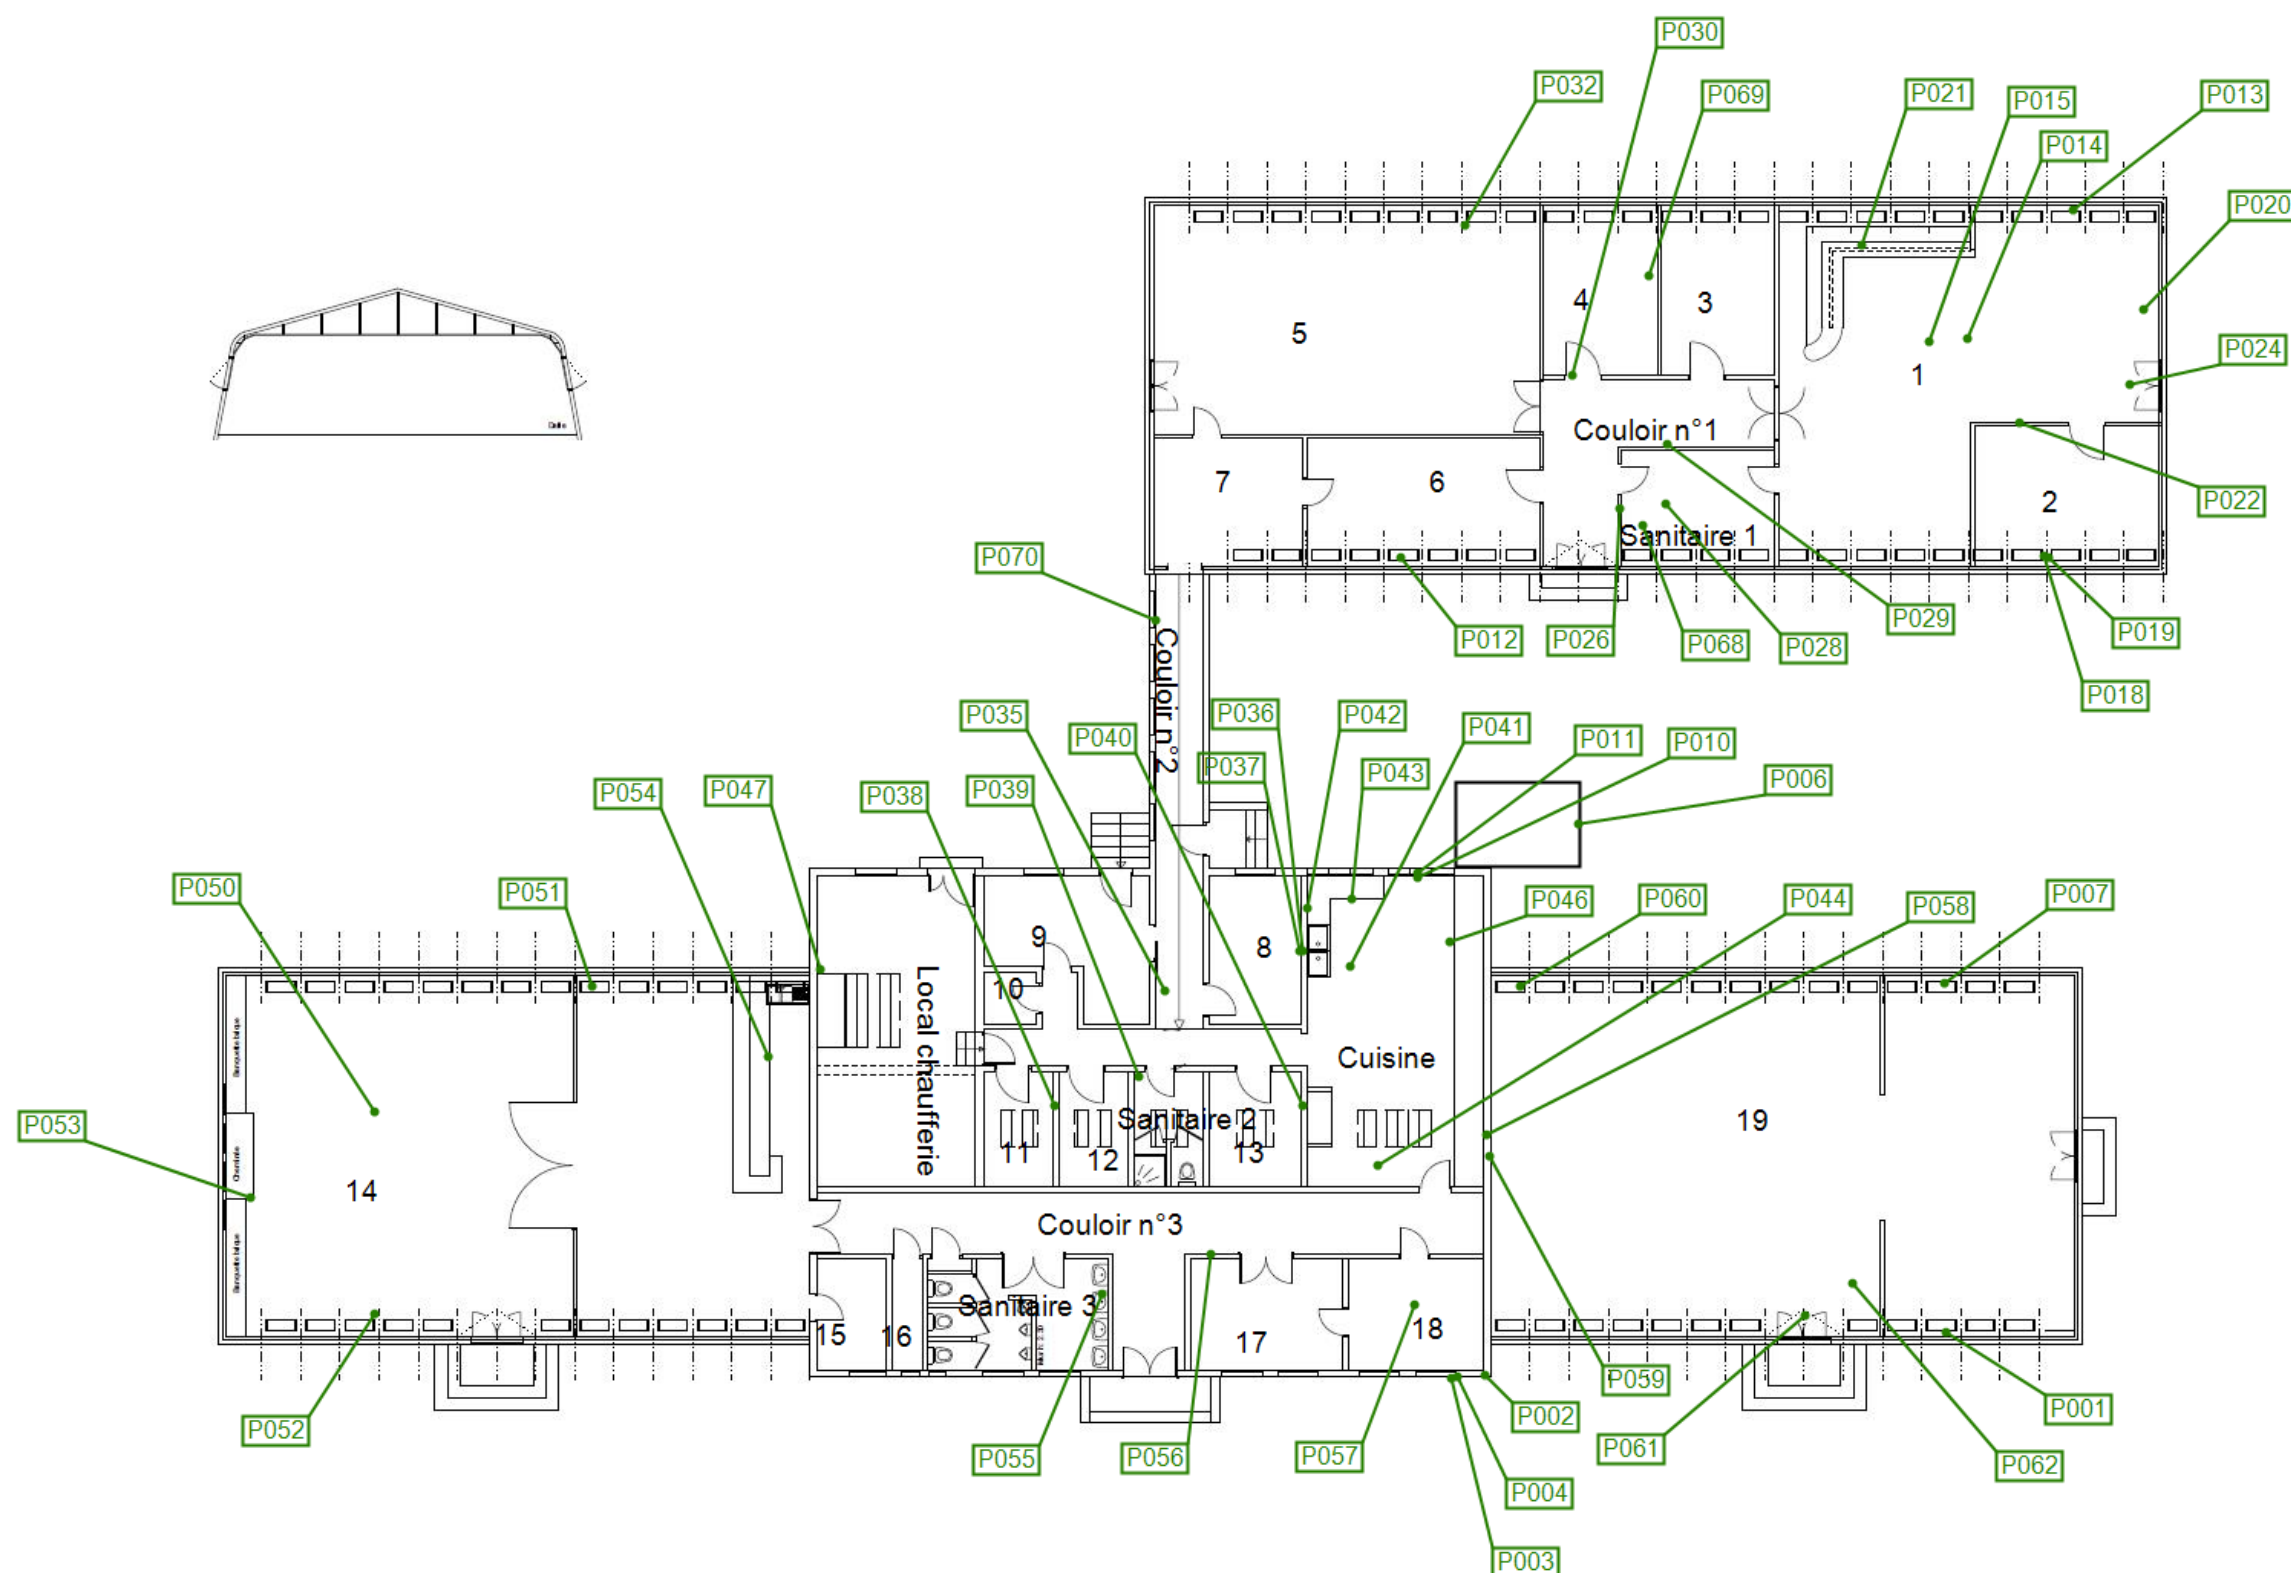
Planche de repérage  
des matériaux et  
produits contenant de  
l'amiante
