PREFECTURE DE SEINE ET MARNE

Cité administrative de Melun

Réalisation de repérage amiante et plomb avant travaux

Cahier des Clauses Techniques Particulières

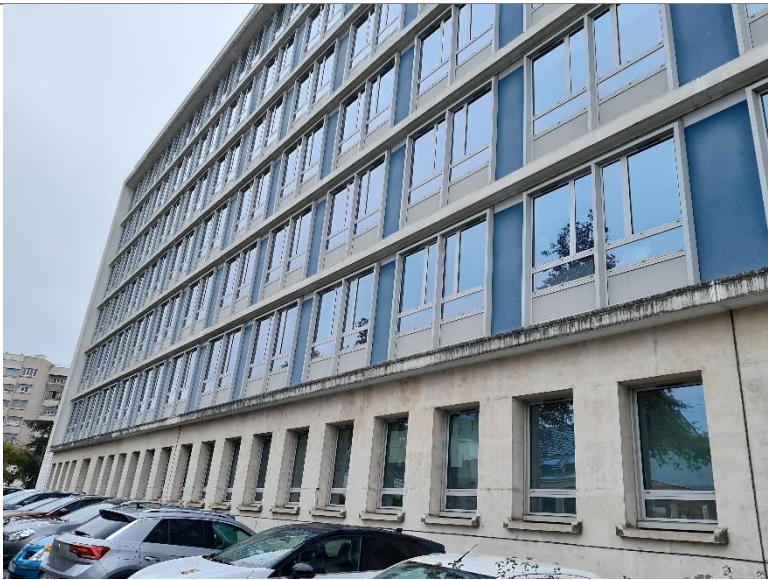
Figure 7 : menuiseries extérieures du bâtiment A – MPSCA visibles à investiguer

Typologie des menuiseries du bâtiment A

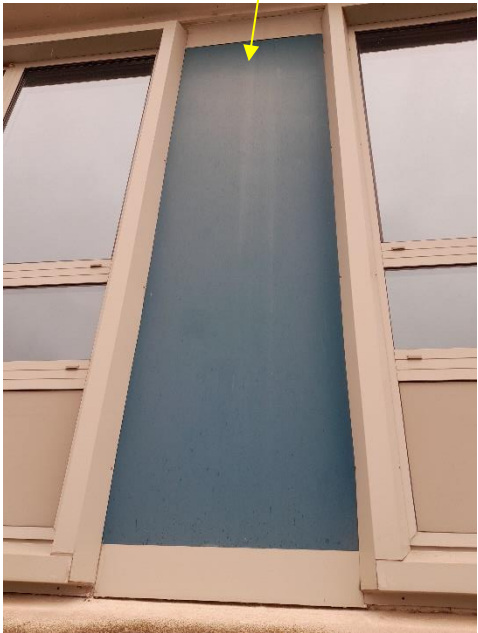
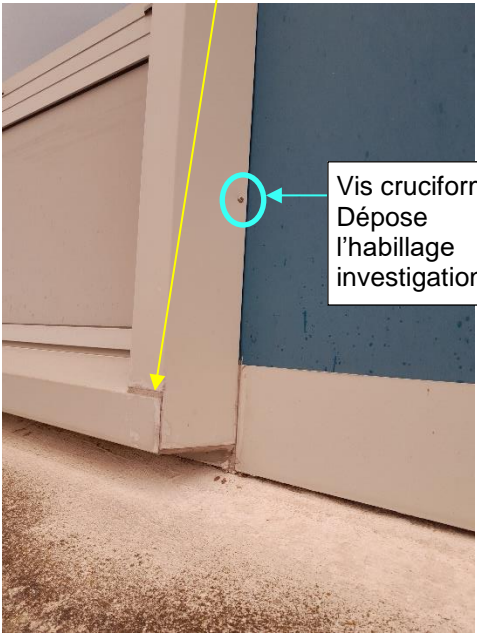
panneau bleu à investiguer (Glasal ?)	joint à investiguer

Le DTA du bâtiment A de Sadel Ingénierie de 2019 indique qu'il y avait des allèges en fibrociment qui ont été retirées en 2006, mais aucun document ne permet de justifier ce retrait.

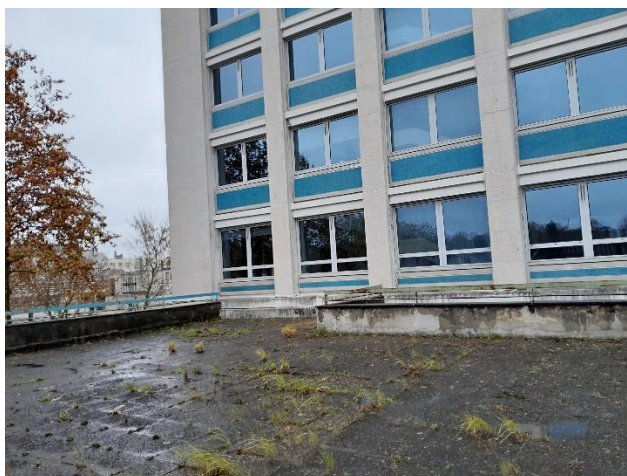
Figure 9 : menuiseries extérieures du bâtiment C – MPSCA visibles à investiguer

Les investigations pourraient se faire sur une fenêtre accessible depuis la toiture terrasse des garages.

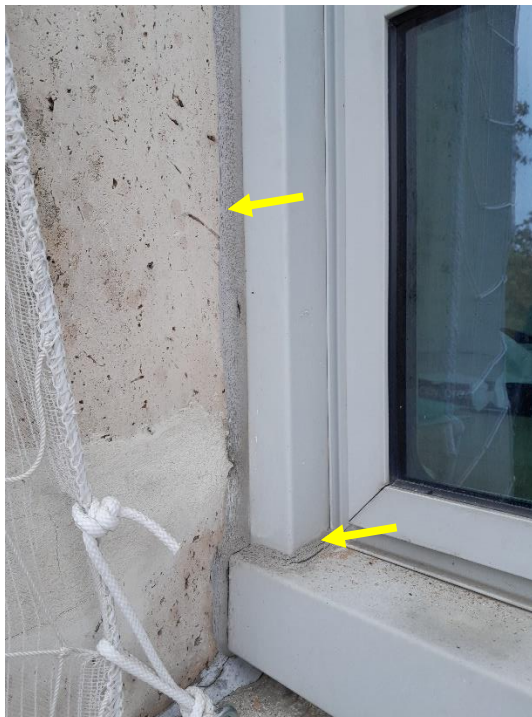
Joint s à investiguer

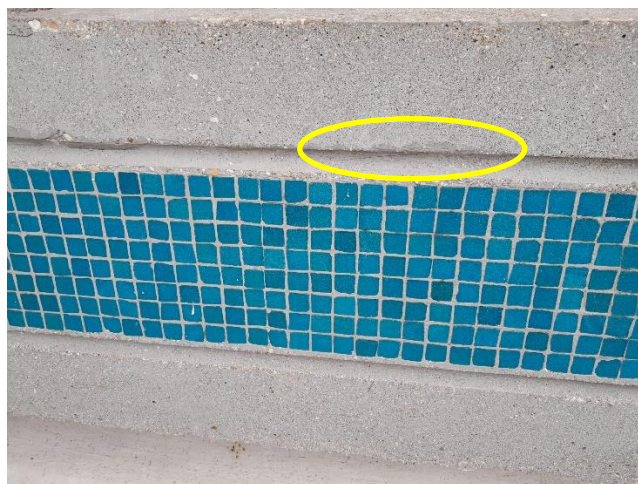
Enduit à investiguer

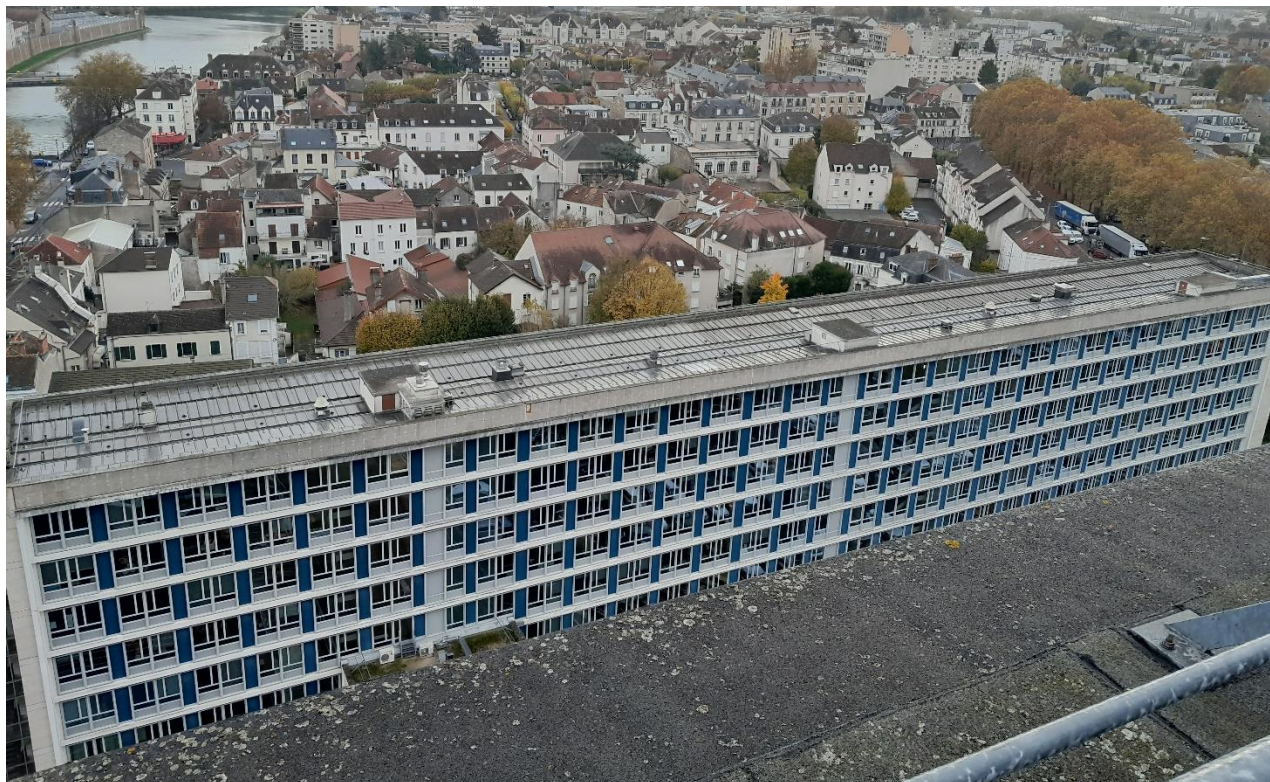
Figure 10 : toiture terrasse du bâtiment A

Toiture terrasse en zinc, 3 édicules avec toiture terrasse bitumineuse

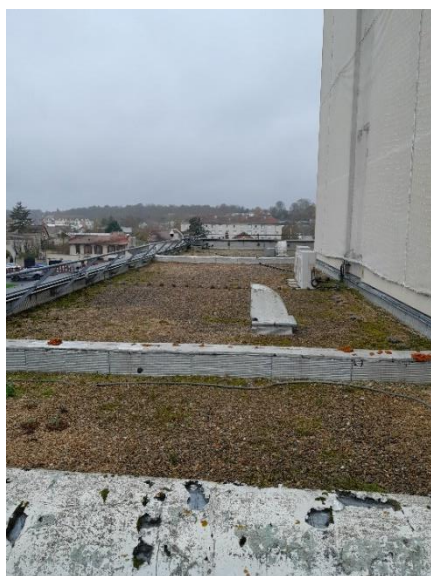
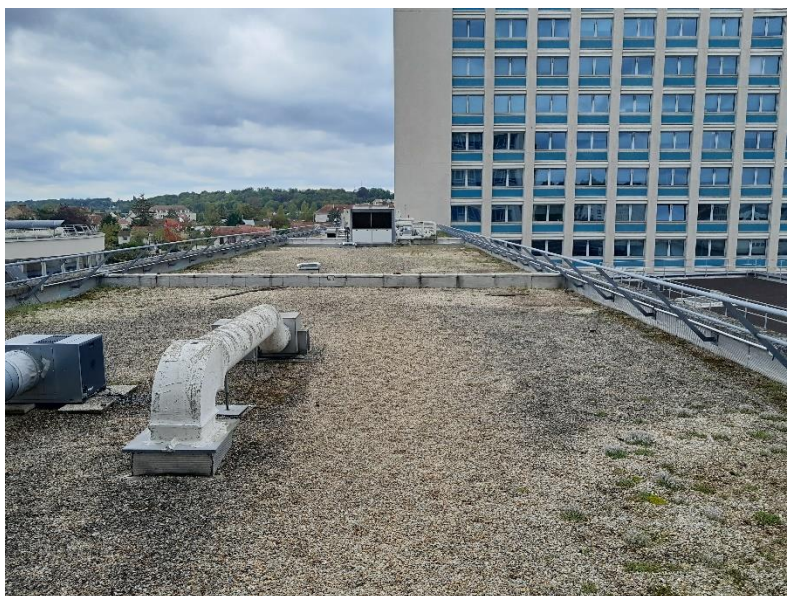
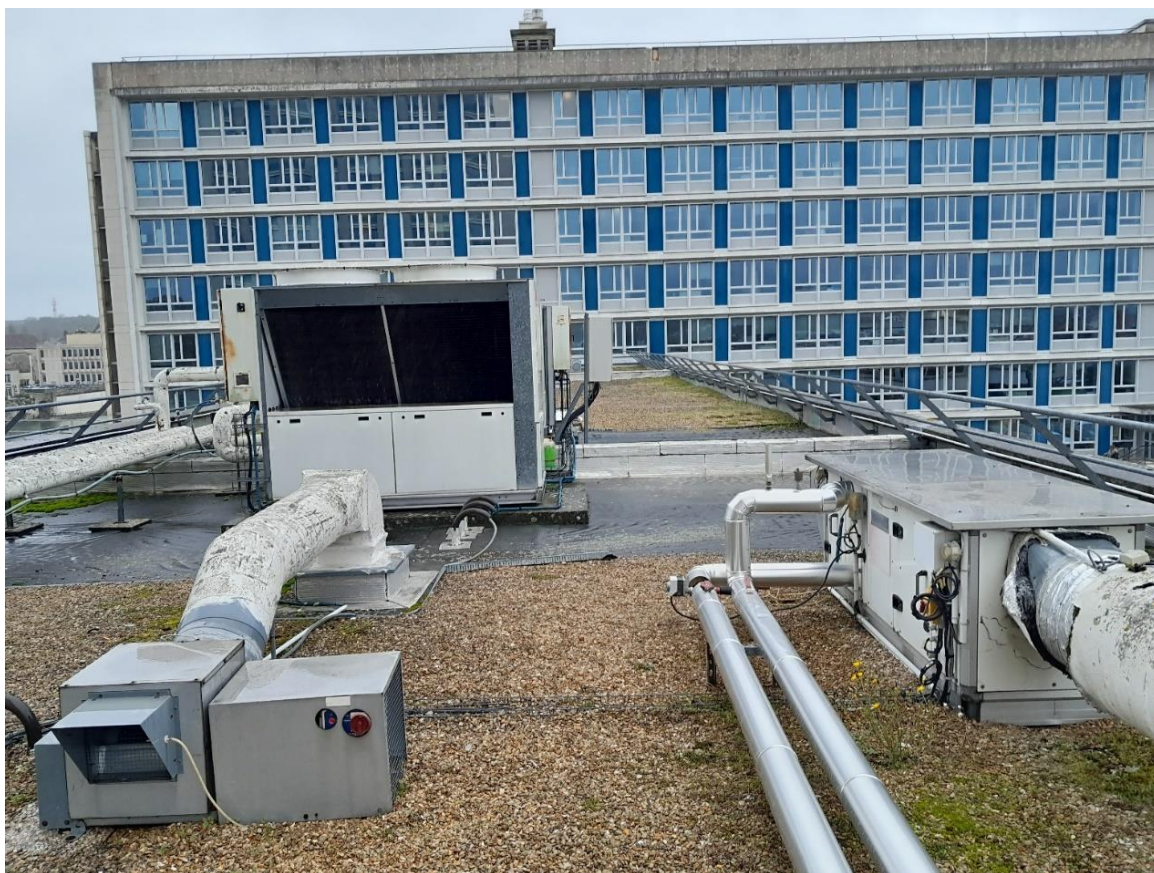
Figure 11 : toiture terrasse du bâtiment B

toiture terrasse sous protection gravillon

Le DTA de SADEL ingénierie de 2019 sur le bâtiment B signale des imprécisions sur le MPCA étanchéité en toiture terrasse : est-ce un joint d'étanchéité ou l'étanchéité qui est amiantée ?

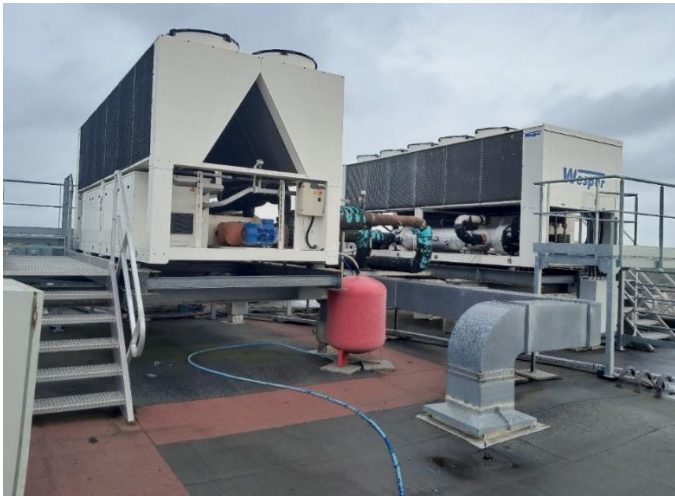
Figure 12 : toiture terrasse du bâtiment C
Toiture terrasse bitume (auto protégée ardoisée)

groupes froids	suspicion de moignon EP en plomb

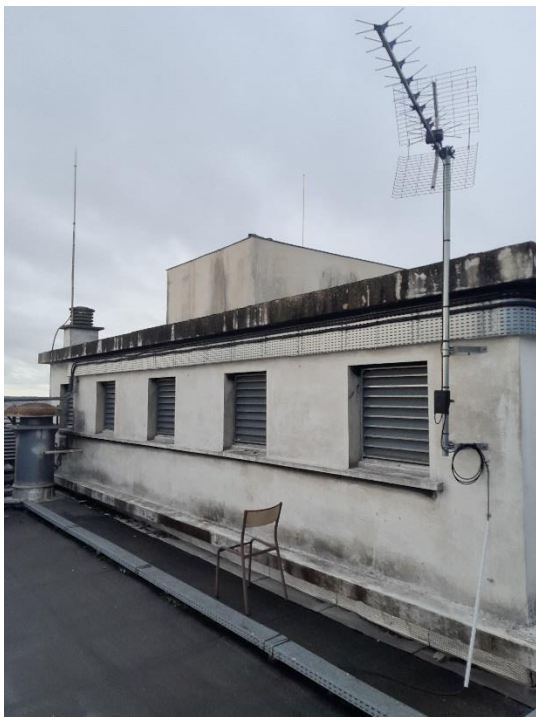
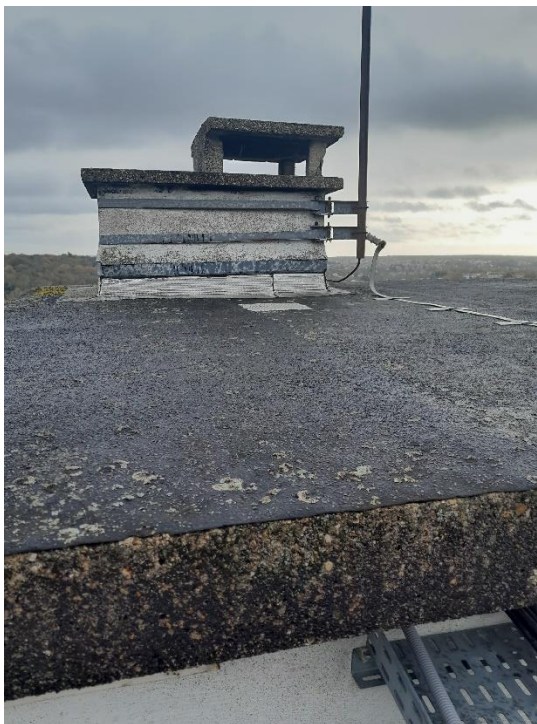
Figure 13 : toiture terrasse des édicules sur la toiture du bâtiment

toiture terrasse bitume
