## Diagnostic Plomb avant Travaux

Adresse : BOULEVARD EDOUARD HERRIOT 83400 HYÈRES

Désignation : HCL RENEE SABRAN - PAVILLON KERMES

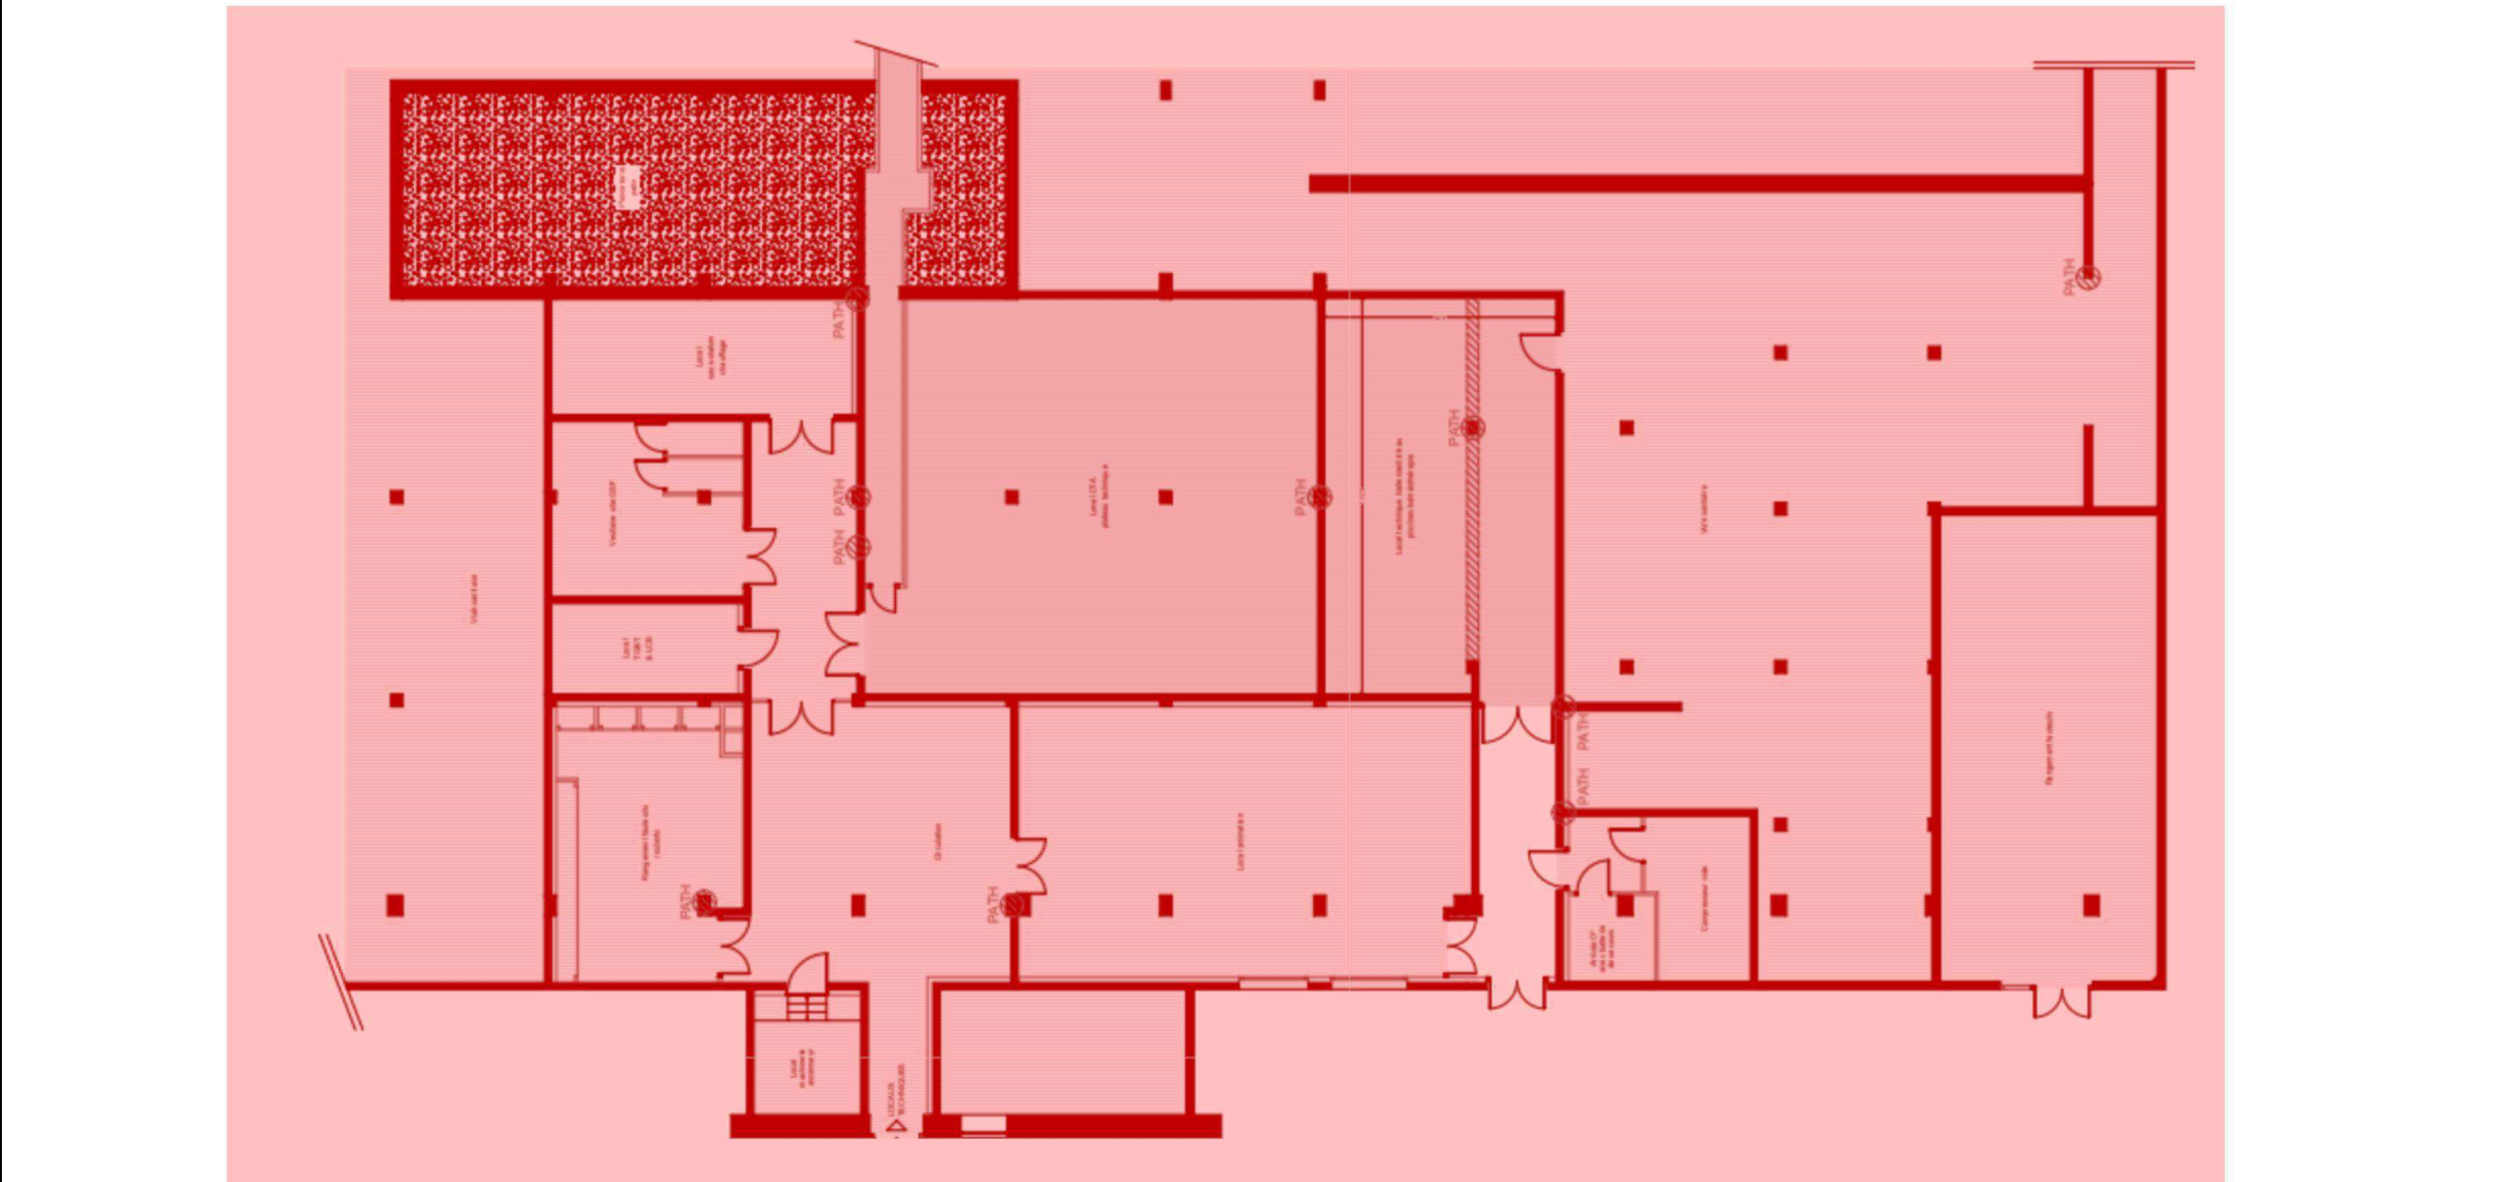
**HCL RENEE SABRAN - PAVILLON KERMES RDJ - PLAN DE REPÉRAGE - COTATION VOLUME**

Zoom 1
---	--------

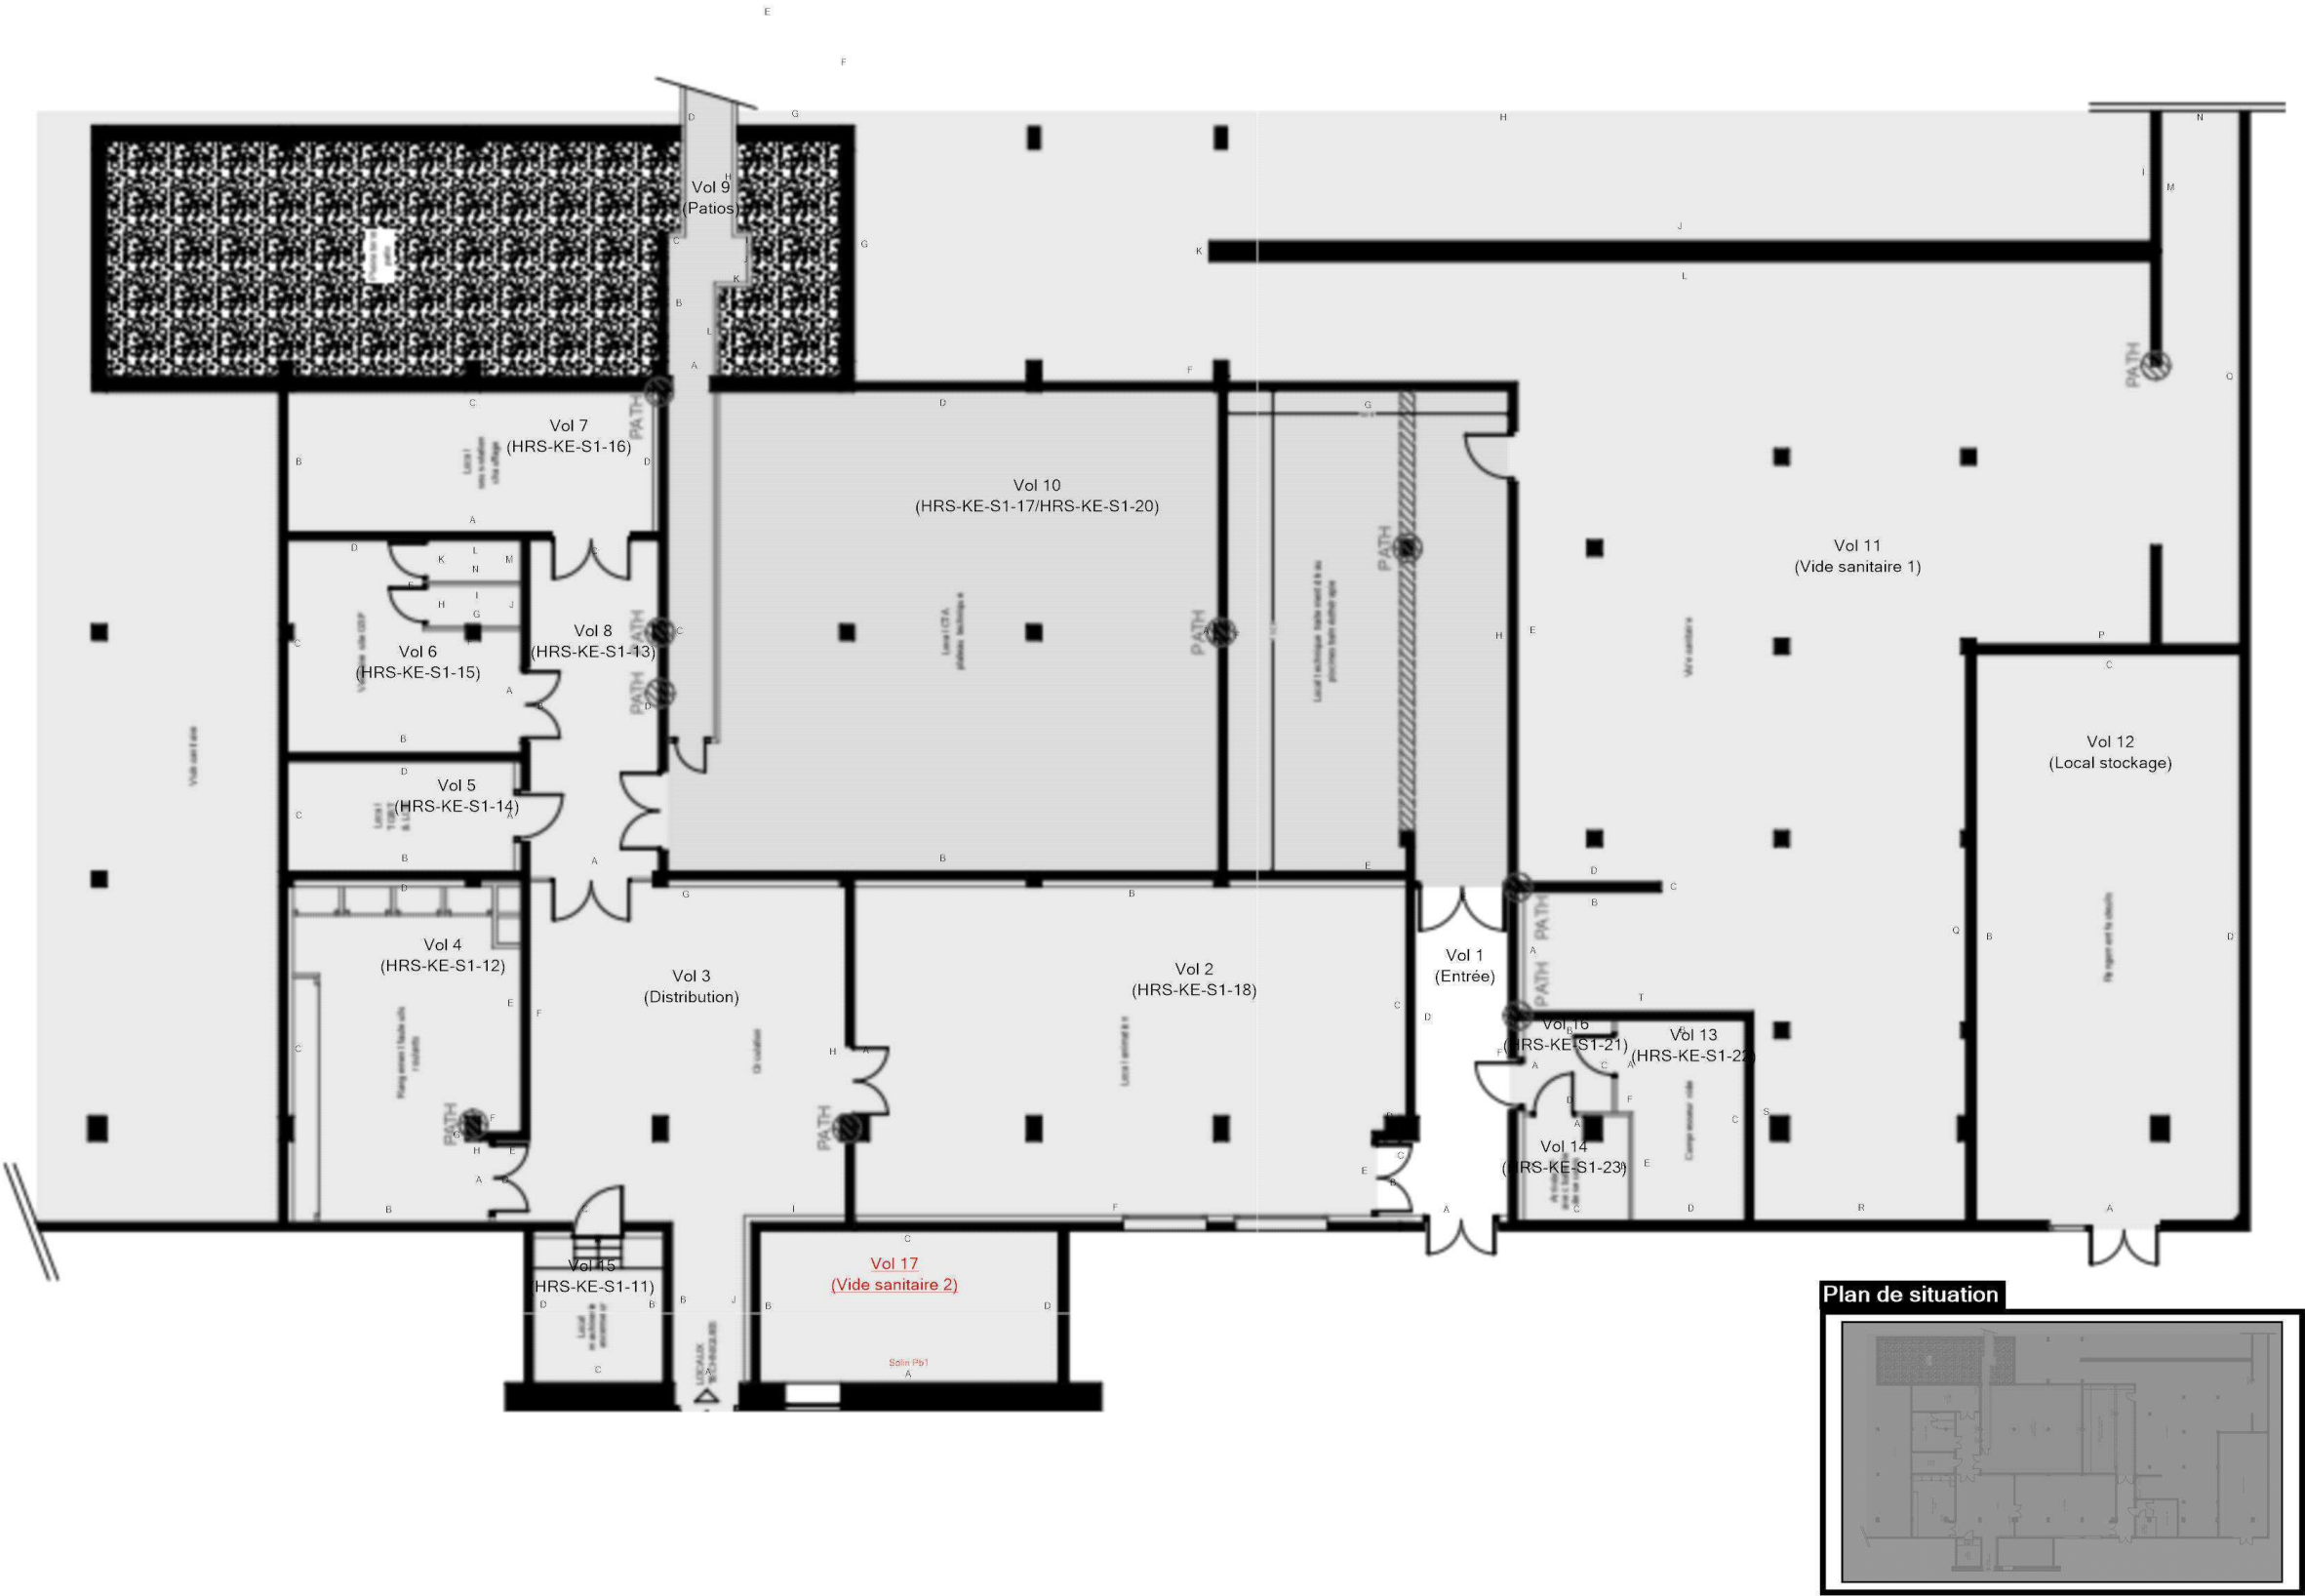
HCL RENEE SABRAN - PAVILLON KERMES RDJ - ZOOM 1 - VOLUMES ET ÉLÉMENTS CONTENANT DU PLOMB				Référence: 002ER681869
				Légende

Volume et élément contenant du plomb

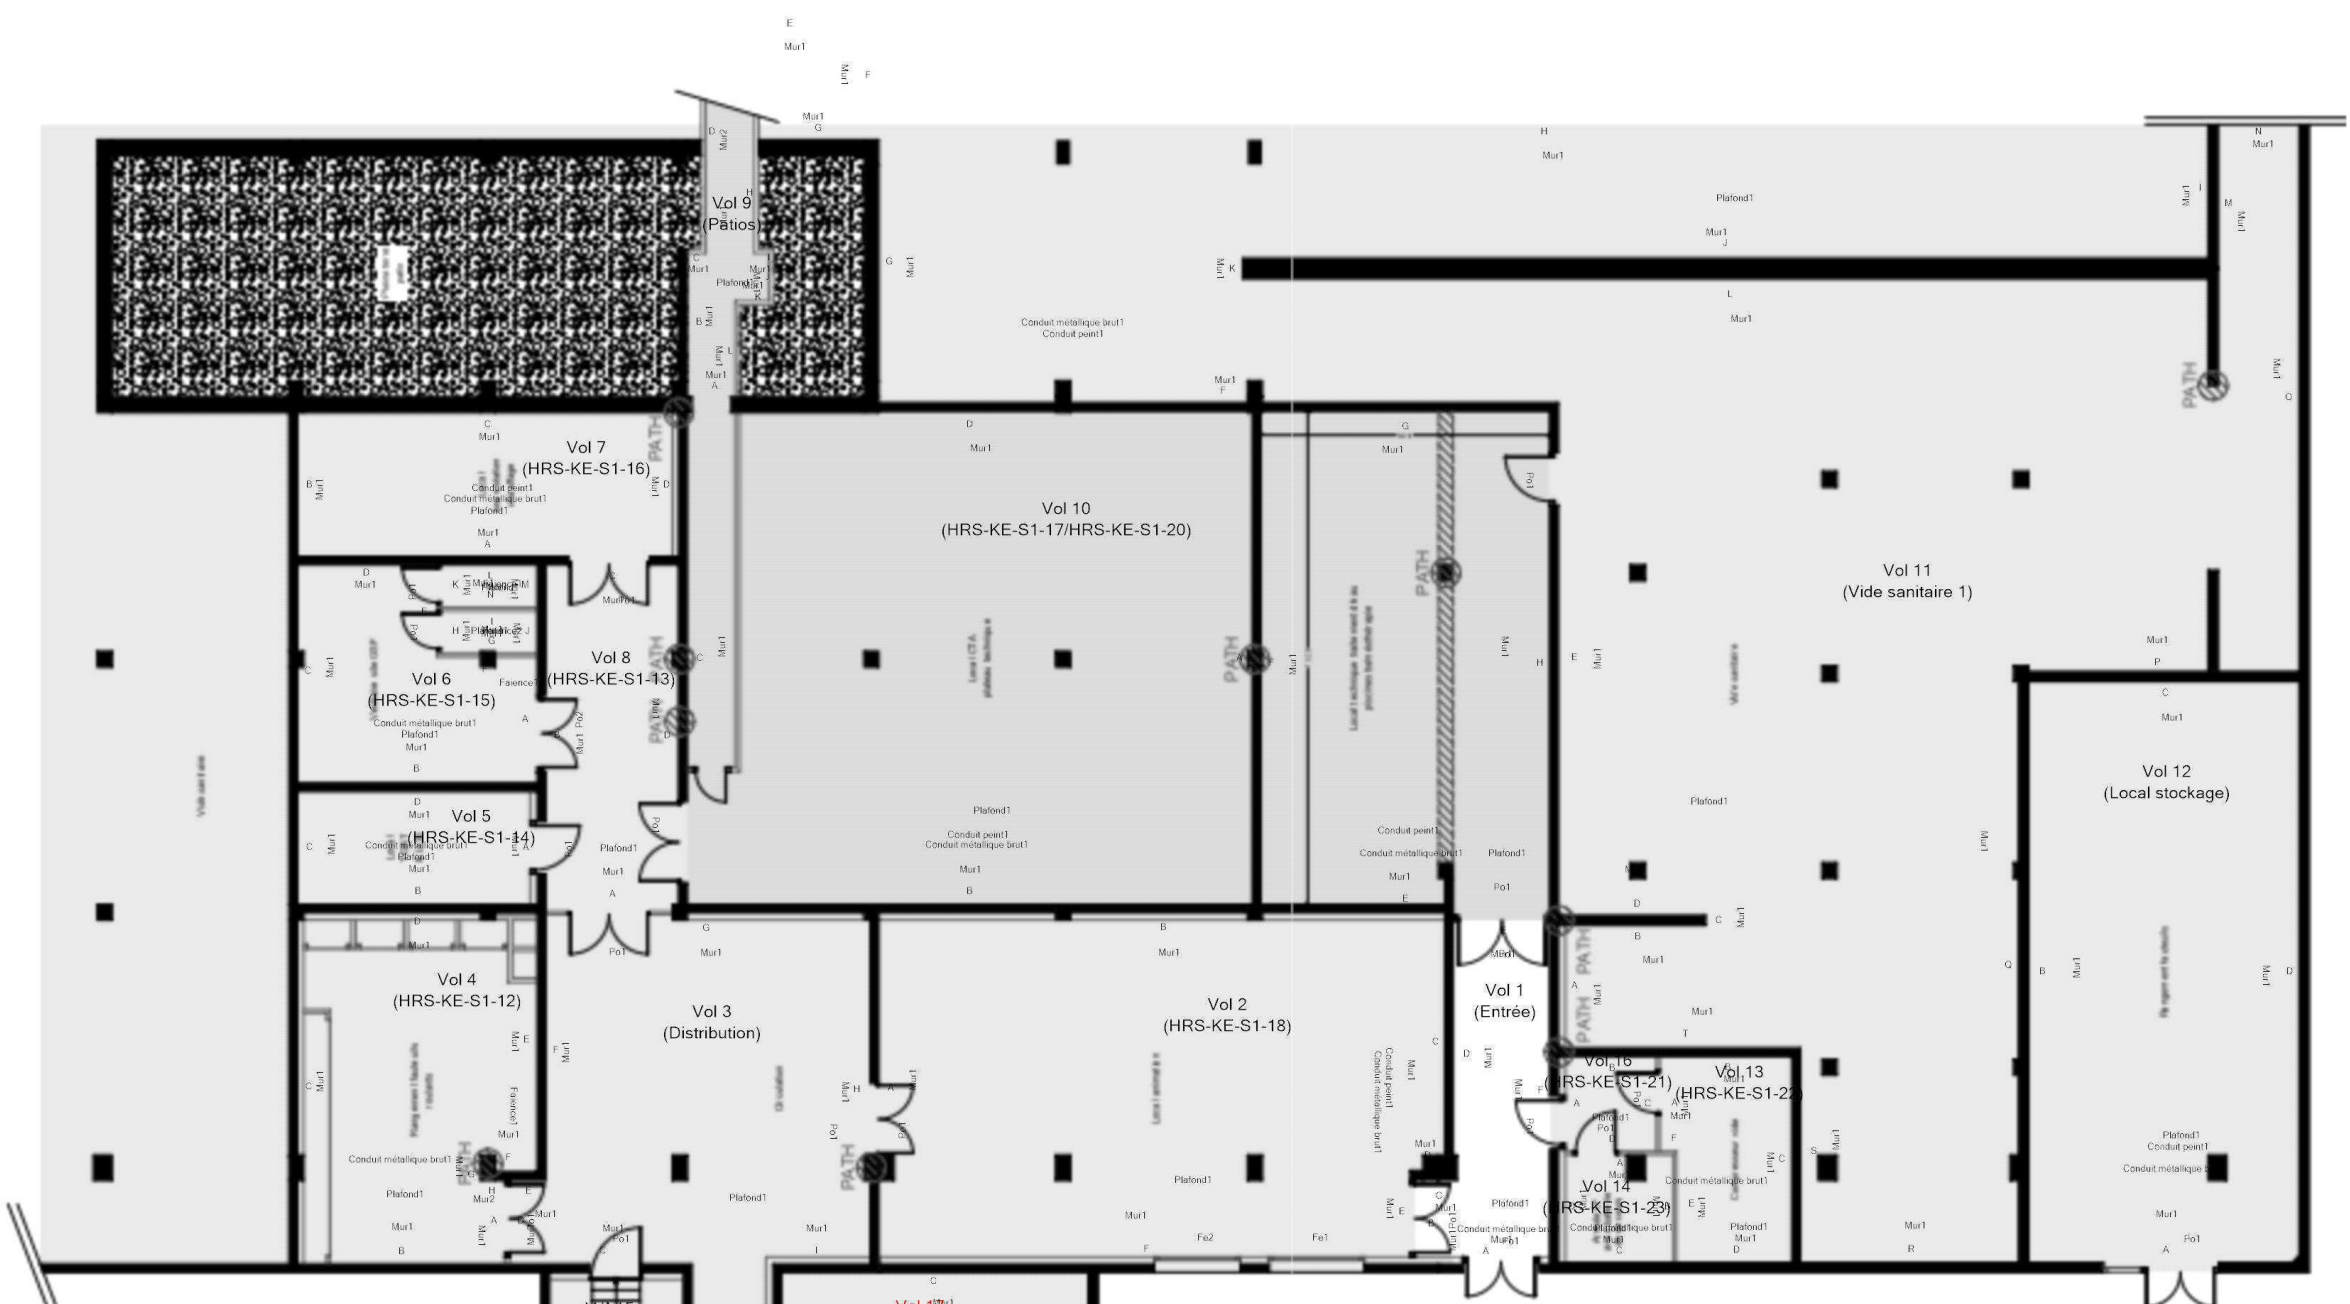
HCL RENEE SABRAN - PAVILLON KERMES RDJ - ZOOM 1 - ELÉMENTS AVEC ET SANS PLOMB				Référence: 002ER681869
				Légende

Volume et élément contenant du plomb
