DOSSIER DE DIAGNOSTIC TECHNIQUE

Référence : 002ER850021-1
A communiquer pour toute correspondance
Réalisé le : 11/03/2024
Référence mandataire : BAT A

Bâtiment A
31 Avenue Tony Garnier
69007 LYON

Pré-rapport de repérage des matériaux et produits contenant de l'amiante avant démolition d'un immeuble bâti

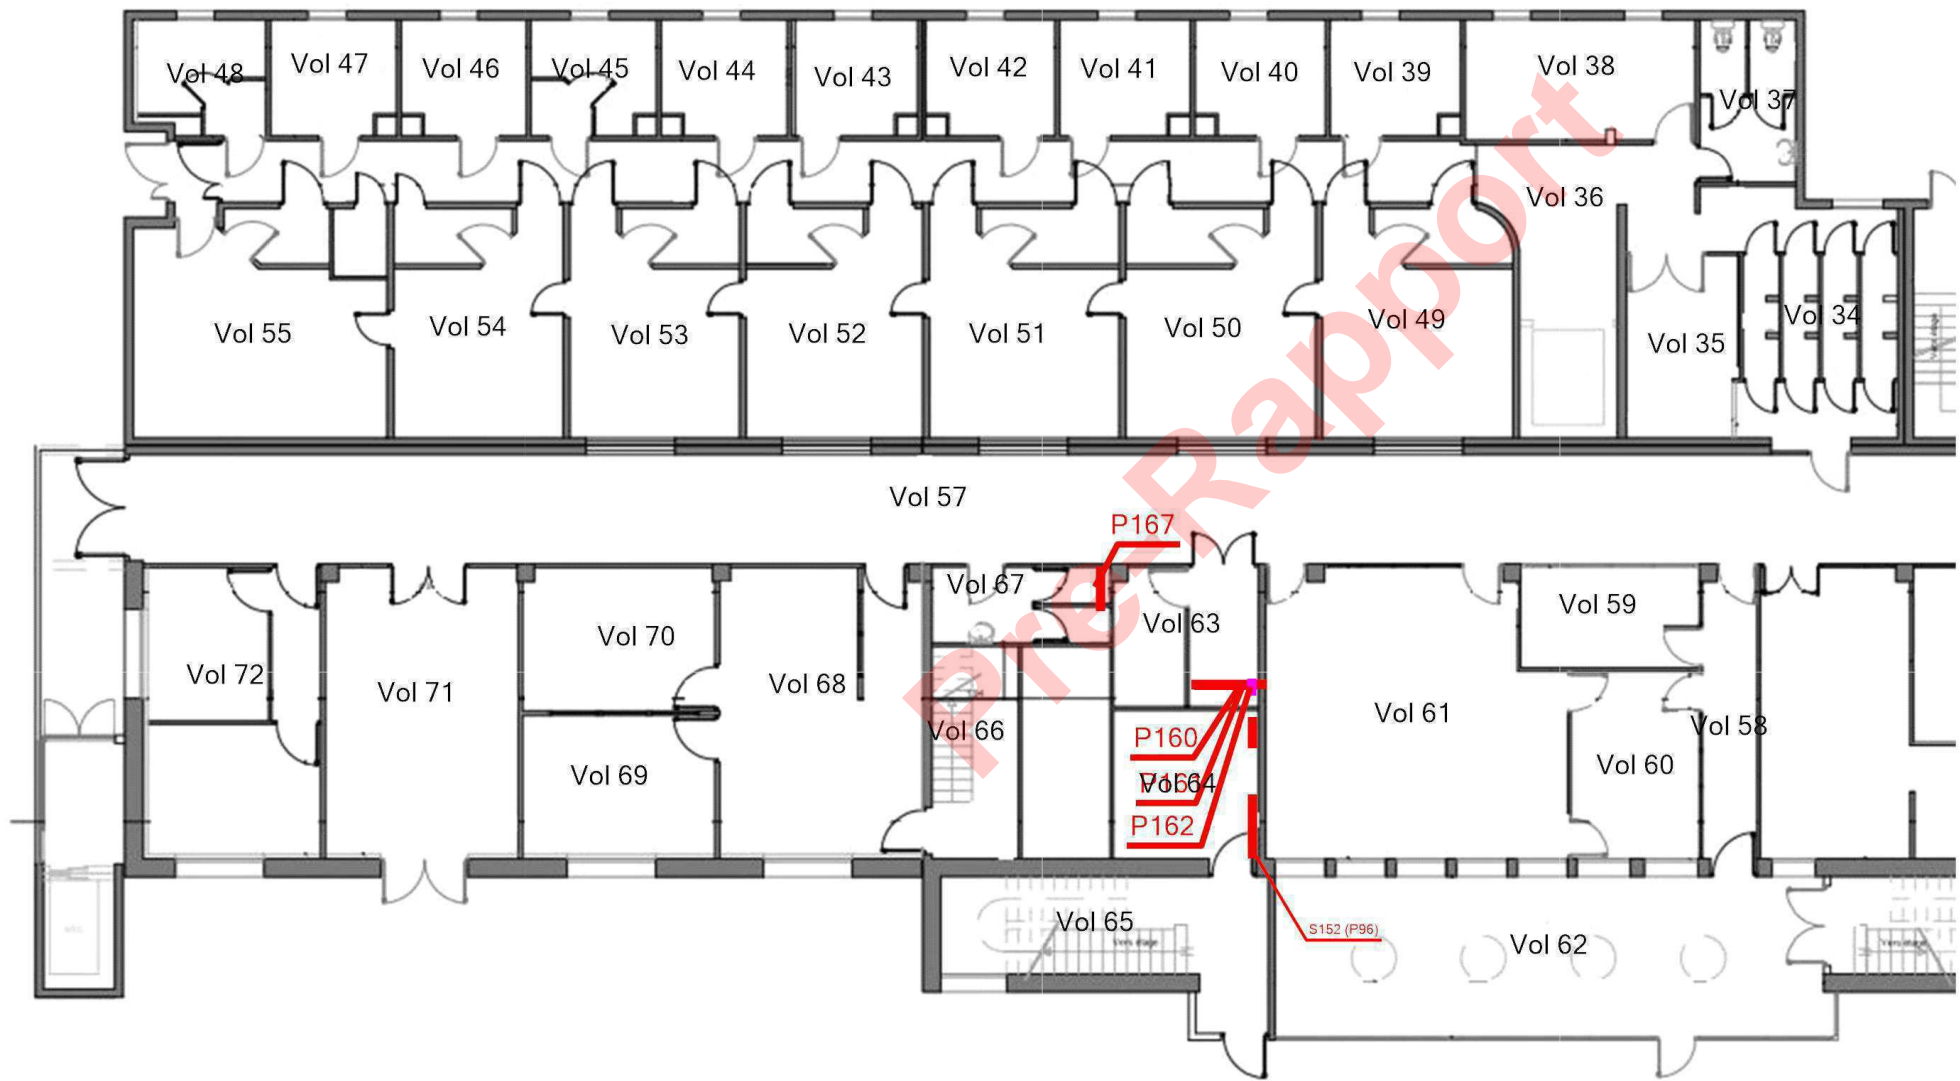
Légende

P160 : Calorifugeage
	P161 : Calorifugeage
	P167 : Conduit en fibres-ciment
	P96 : Tresses
	P162 : Joint de bride

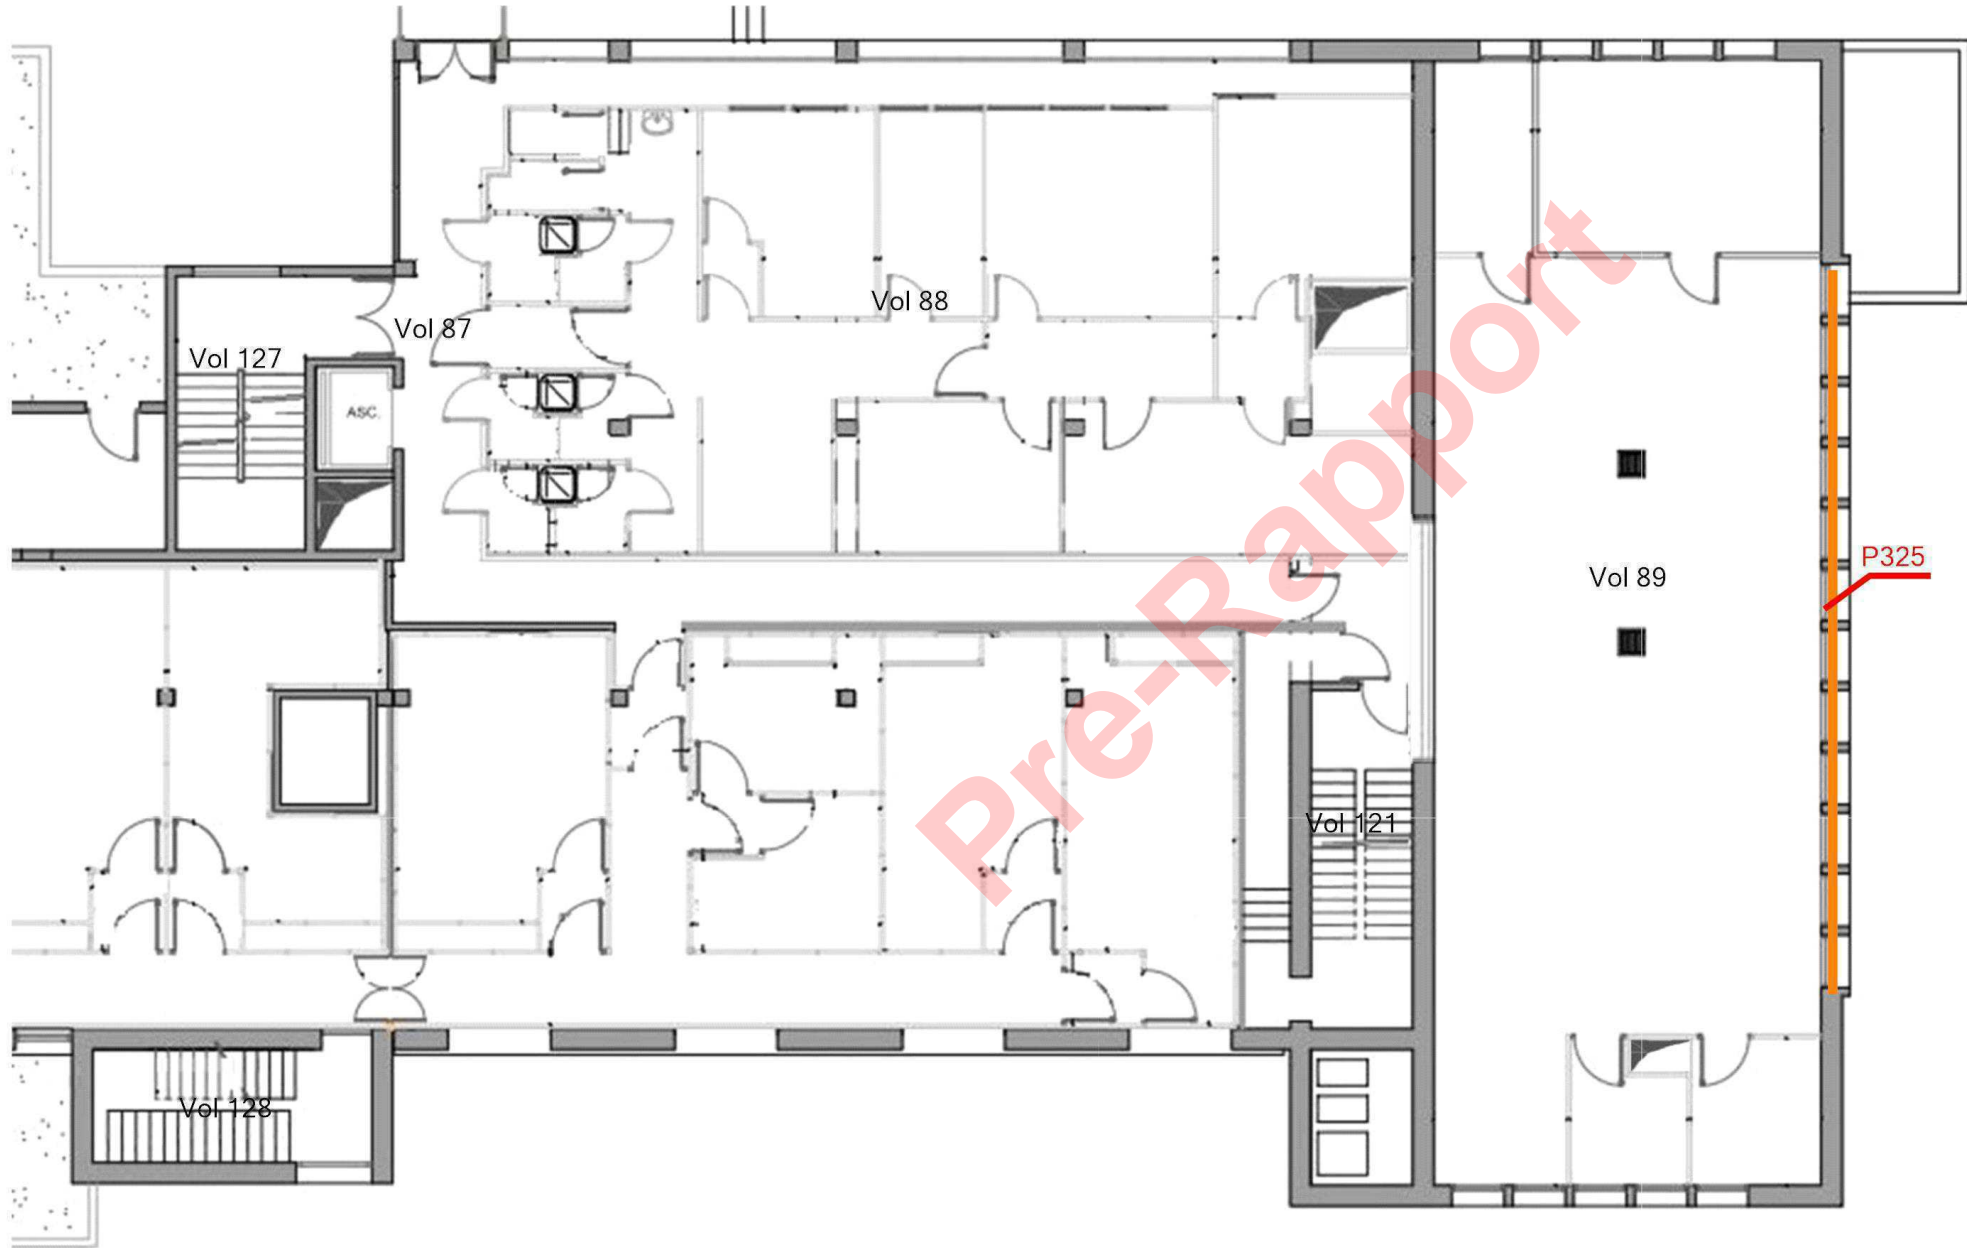
R+2 - PARTIE 2 - MPCA FAÇADES				Référence: 002ER850021-1	
<div>

P273 : Tresses
	P289 : Colle de carrelage (plinthe)
	P102 : Mastic vitrier
	P325 : Mastic vitrier
	P291 : Colle de carrelage (plinthe)

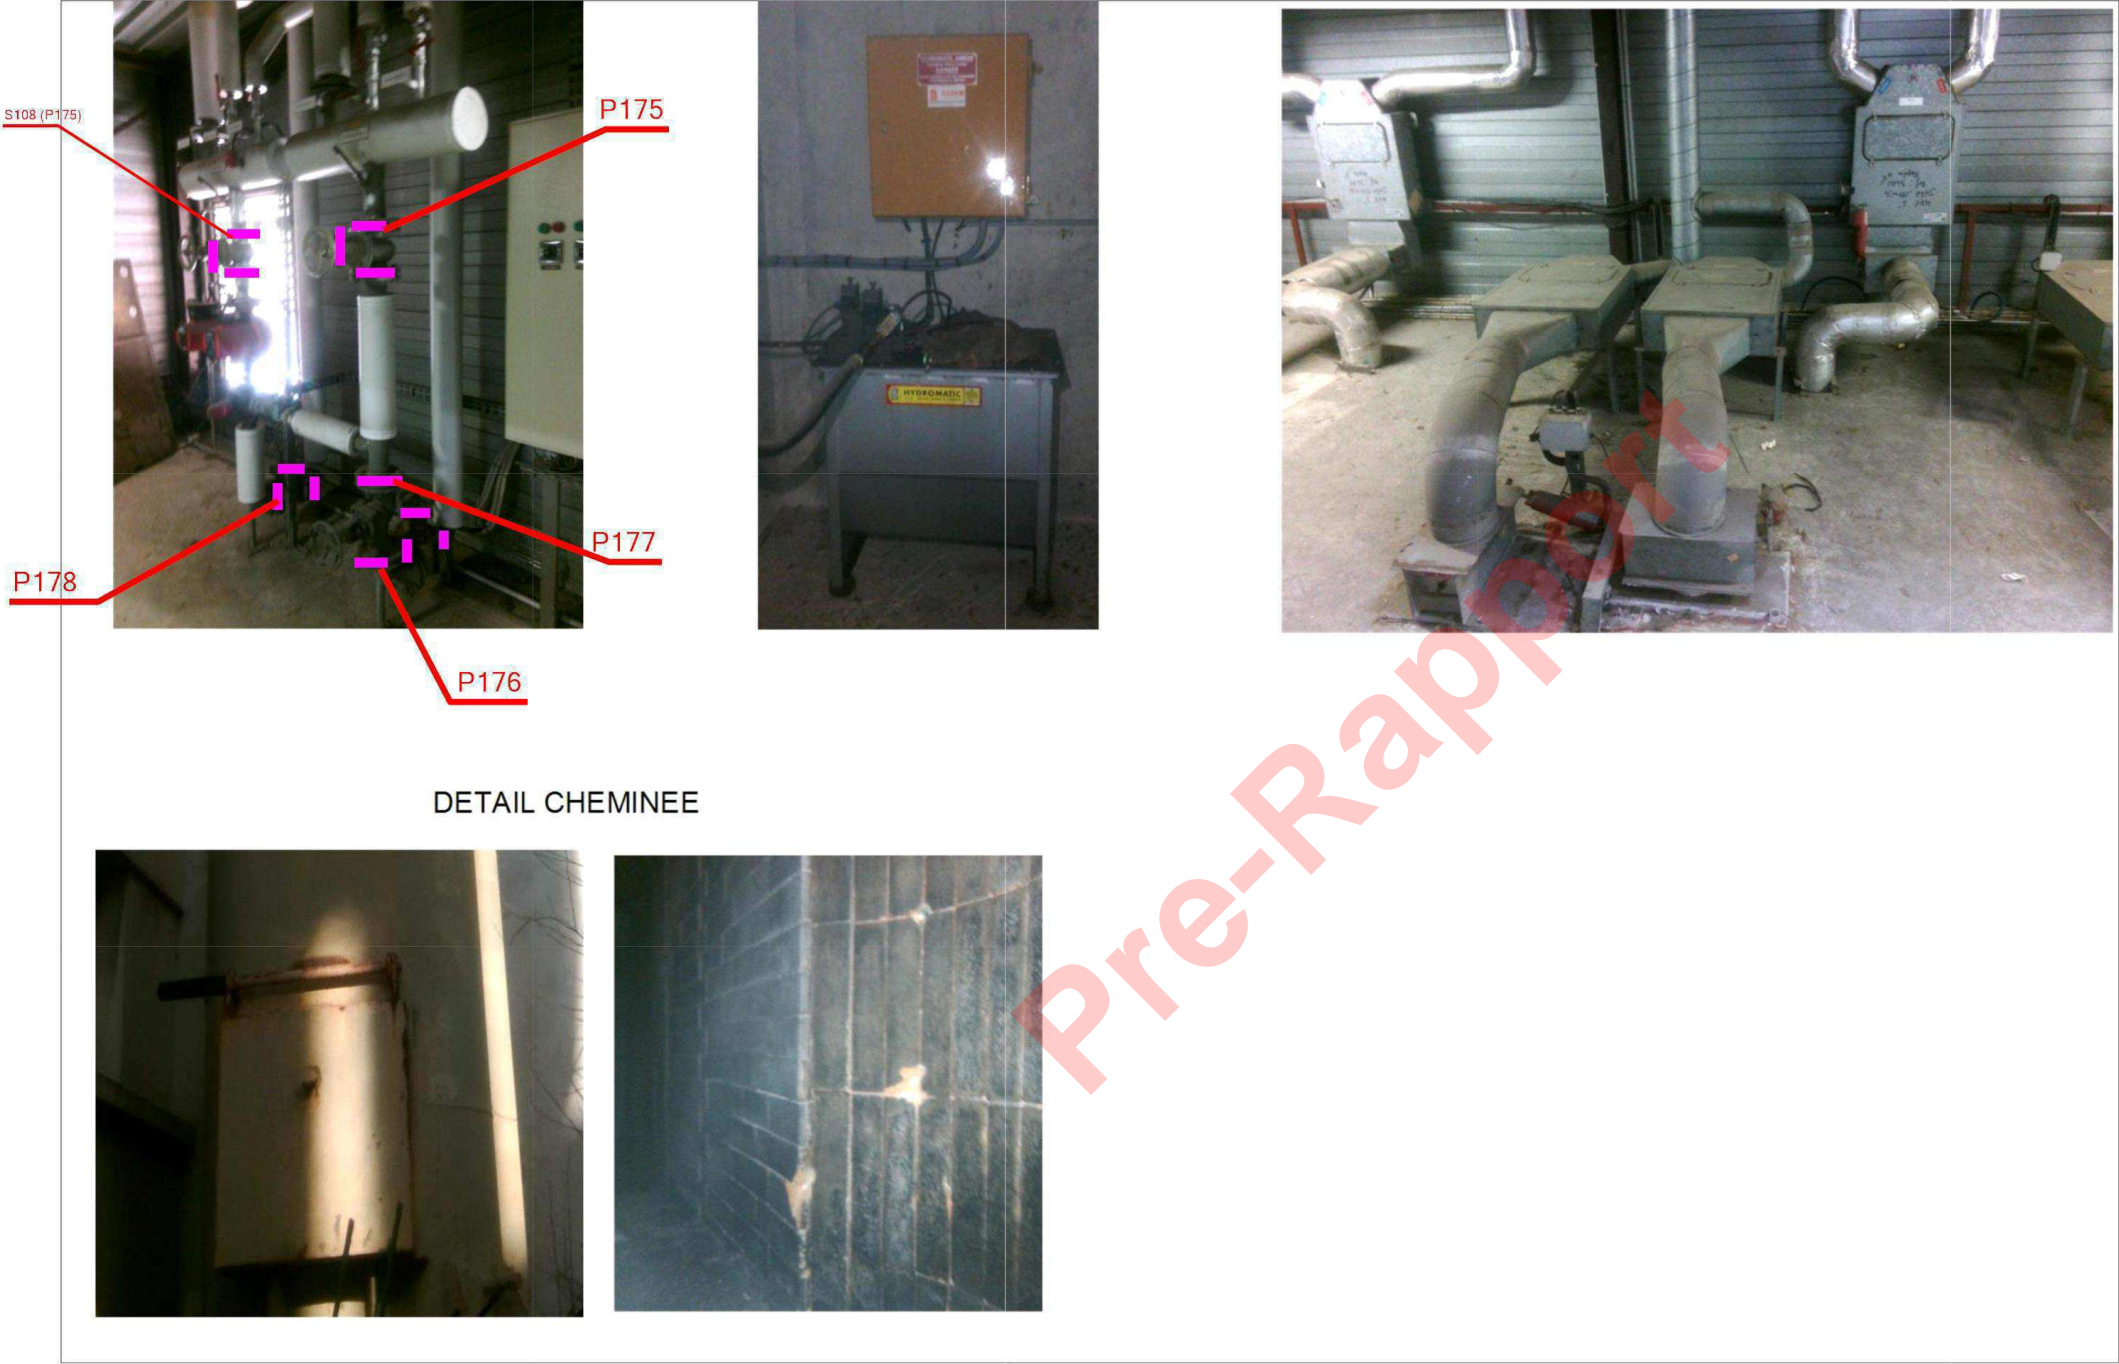
Vol 74

P176 : Joint de bride
	P177 : Joint de bride
	P175 : Joint de bride
	P178 : Joint de bride

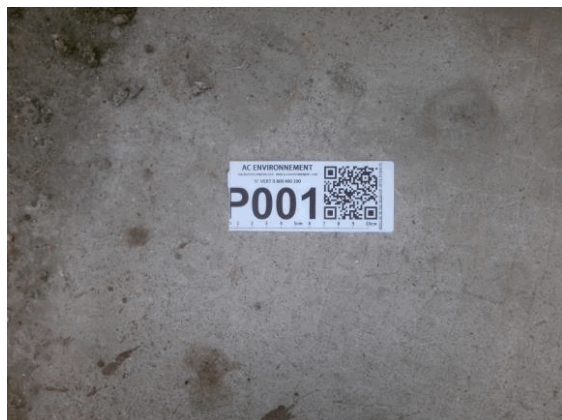
002ER850021 n°1 - 1 (P1) - Façades Sud-Nord - Vol 3
(Façade 3)

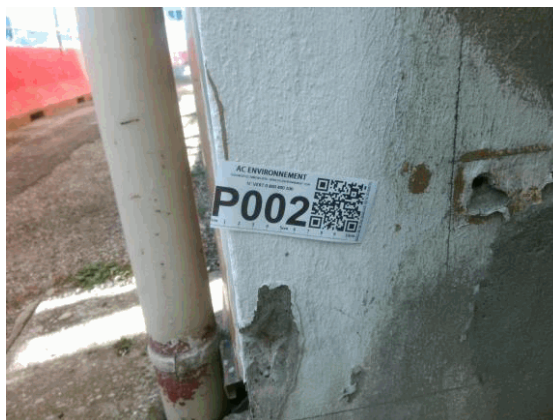
002ER850021 n°2 - 1 (P2) - Façades Sud-Nord - Vol 3
(Façade 3)

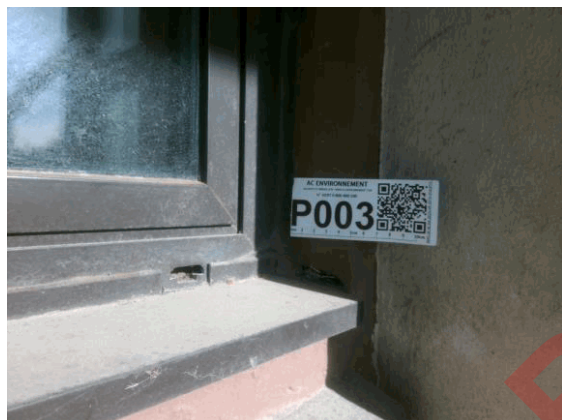
002ER850021 n°3 - 1 (P3) - Façades Sud-Nord - Vol 3
(Façade 3)

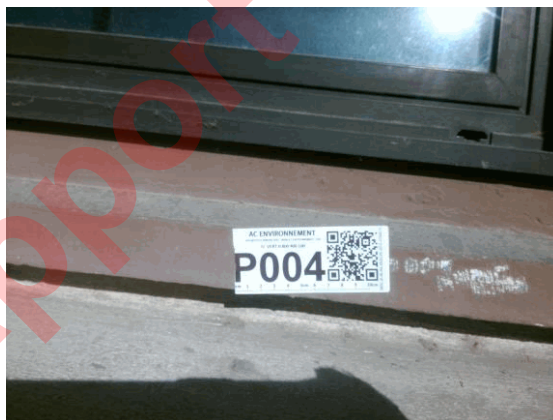
002ER850021 n°4 - 1 (P4) - Façades Sud-Nord - Vol 3
(Façade 3)

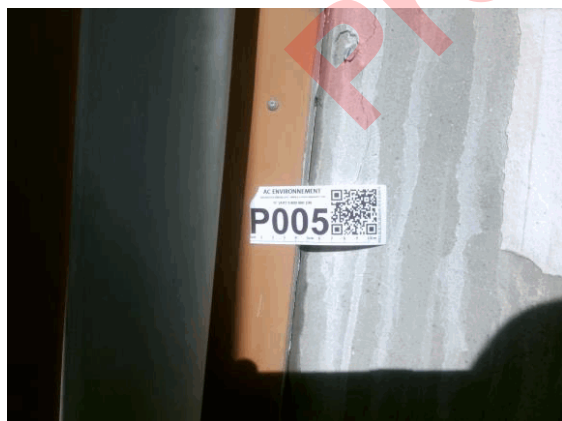
002ER850021 n°5 - 1 (P5) - Façades Sud-Nord - Vol 3
(Façade 3)

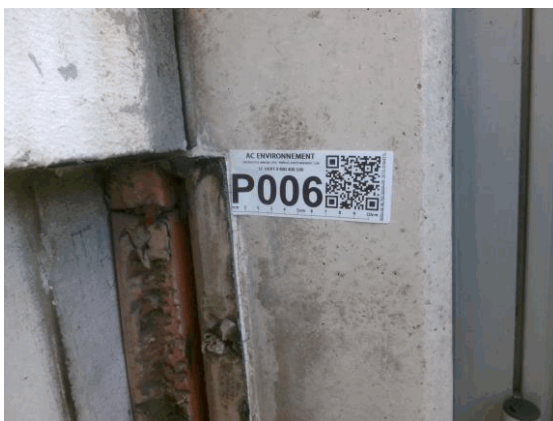
002ER850021 n°6 - 1 (P6) - Façades Sud-Nord - Vol 3
(Façade 3)

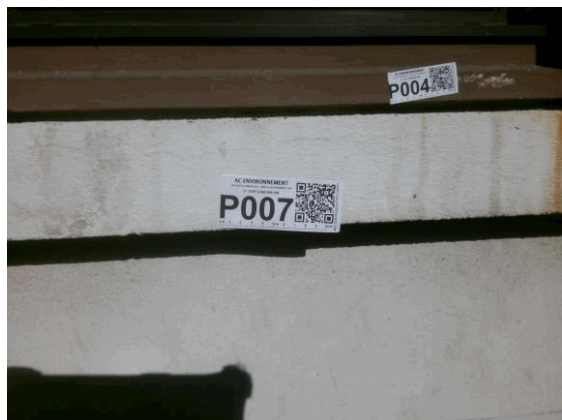
002ER850021 n°7 - 1 (P7) - Façades Sud-Nord - Vol 3
(Façade 3)

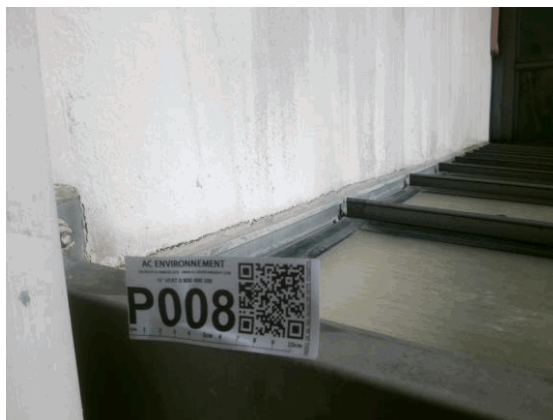
002ER850021 n°8 - 1 (P8) - Façades Sud-Nord - Vol 3
(Façade 3)

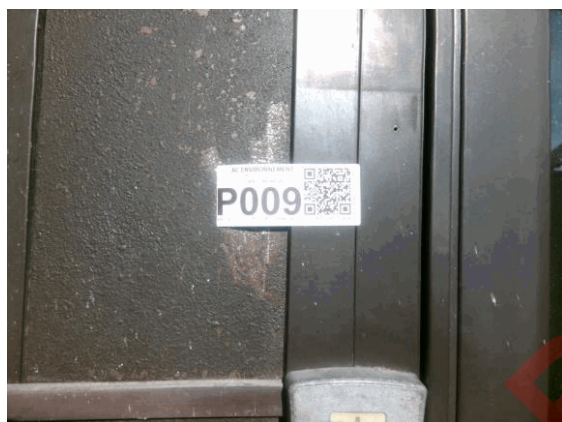
002ER850021 n°9 - 1 (P9) - Façades Sud-Nord - Vol 3
(Façade 3)

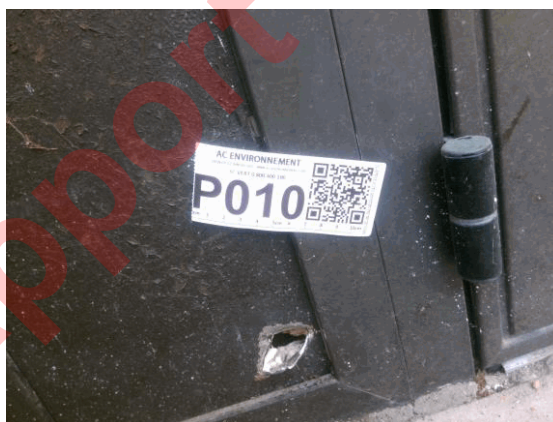
002ER850021 n°10 - 1 (P10) - Façades Sud-Nord - Vol 3
(Façade 3)

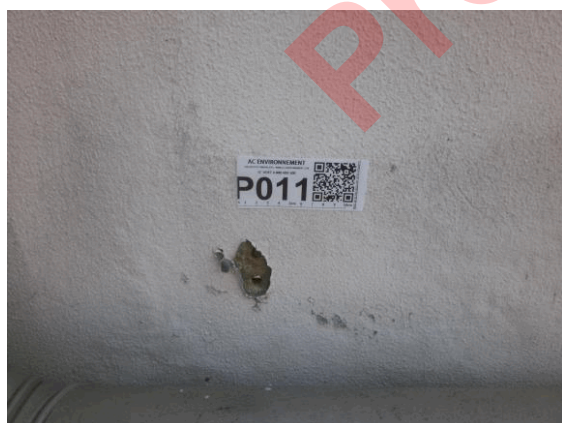
002ER850021 n°11 - 1 (P11) - Façades Est-Ouest - Vol 2
(Façade 2)

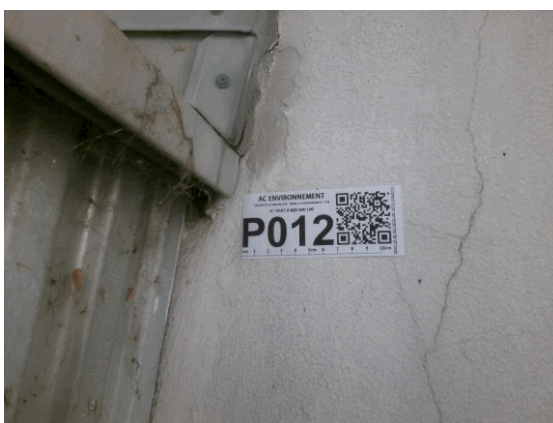
002ER850021 n°12 - 1 (P12) - Façades Est-Ouest - Vol 2
(Façade 2)

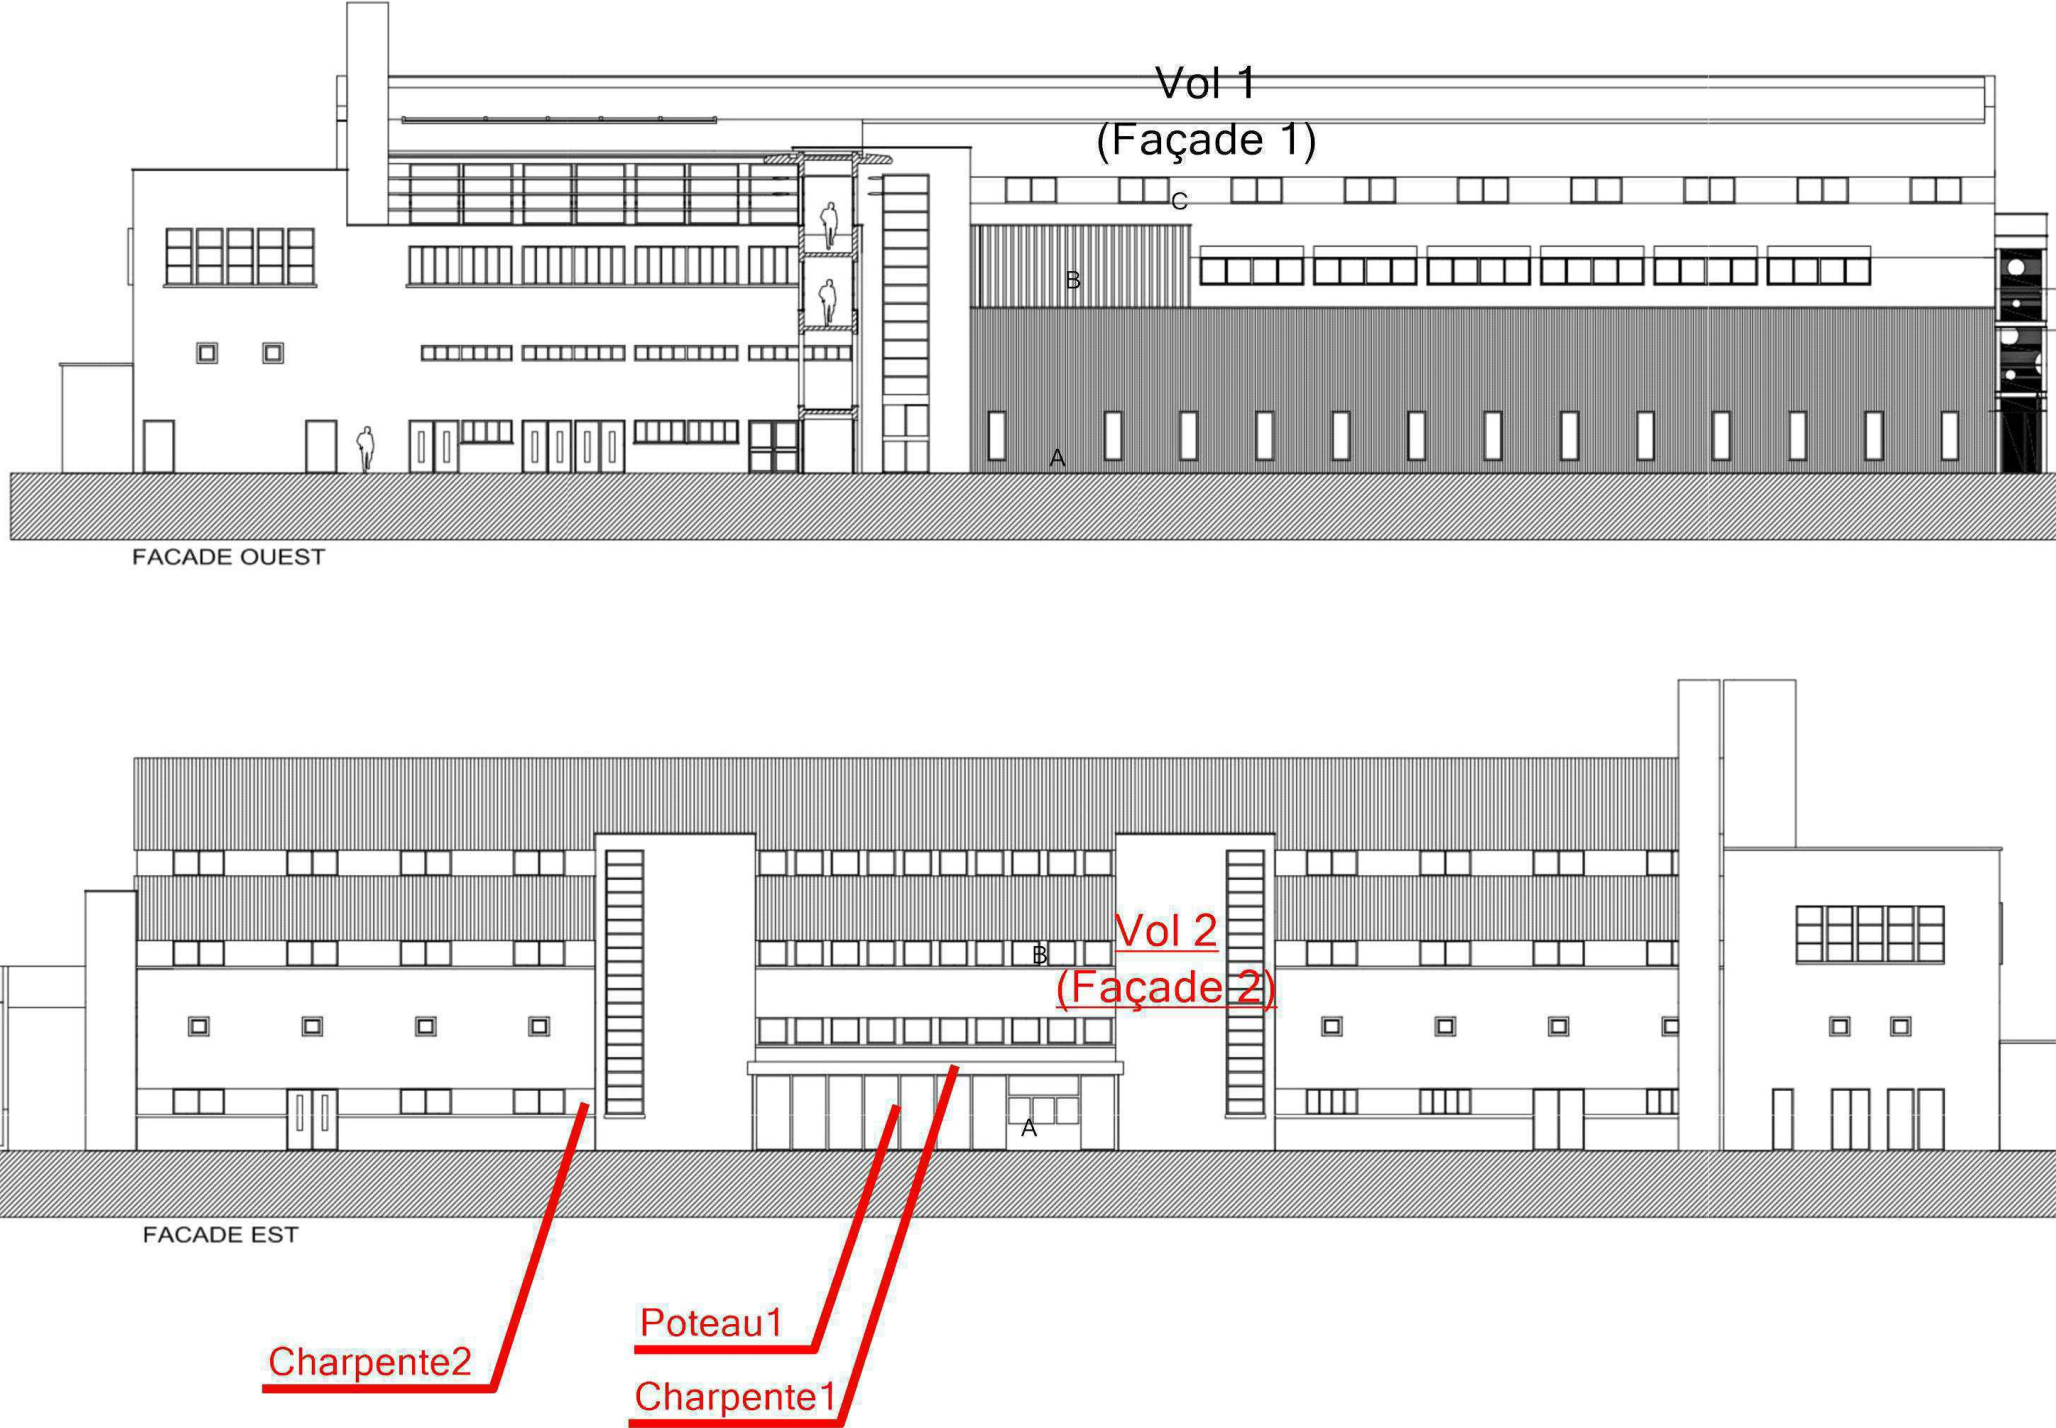
FAÇADES EST-OUEST - PLAN DE REPÉRAGE - VOLUMES ET ÉLÉMENTS CONTENANT DU PLOMB				Référence: 002ER850021-1
<div>

</div>				Légende
				<div><div></div><div>Volume et élément contenant du plomb</div></div>
<div>

N° de Mesure	Zone	Unité de diagnostic (UD)	Localisation de la mesure	Substrat	Revêtement	Valeurs ou constat visuel	Etat de conservation	Travaux envisagés
Façades Est-Ouest - Vol 1 (Façade 1)								
3	A	Porte métal peint (Dormant extérieur)-Po1	Bas Gauche	Métal	Peinture	0,06 mg/cm ²	Non dégradé	Inconnu
4	A	Porte métal peint (Dormant extérieur)-Po1	Haut Centre	Métal	Peinture	0,02 mg/cm ²	Non dégradé	Inconnu
5	A	Porte métal peint (Dormant extérieur)-Po1	Haut Centre	Métal	Peinture	0,02 mg/cm ²	Non dégradé	Inconnu
6	A	Porte métal peint (Dormant)-Po1	Haut Gauche	Métal	Peinture	0,02 mg/cm ²	Non dégradé	Inconnu
7	A	Porte métal peint (Dormant)-Po1	Centre Droite	Métal	Peinture	0,06 mg/cm ²	Non dégradé	Inconnu
8	A	Porte métal peint (Dormant)-Po1	Haut Gauche	Métal	Peinture	0,02 mg/cm ²	Non dégradé	Inconnu
9	A	Porte métal peint (Ouvrant)-Po1	Centre Droite	Métal	Peinture	0,06 mg/cm ²	Non dégradé	Inconnu
10	A	Porte métal peint (Ouvrant)-Po1	Bas Droite	Métal	Peinture	0,08 mg/cm ²	Non dégradé	Inconnu

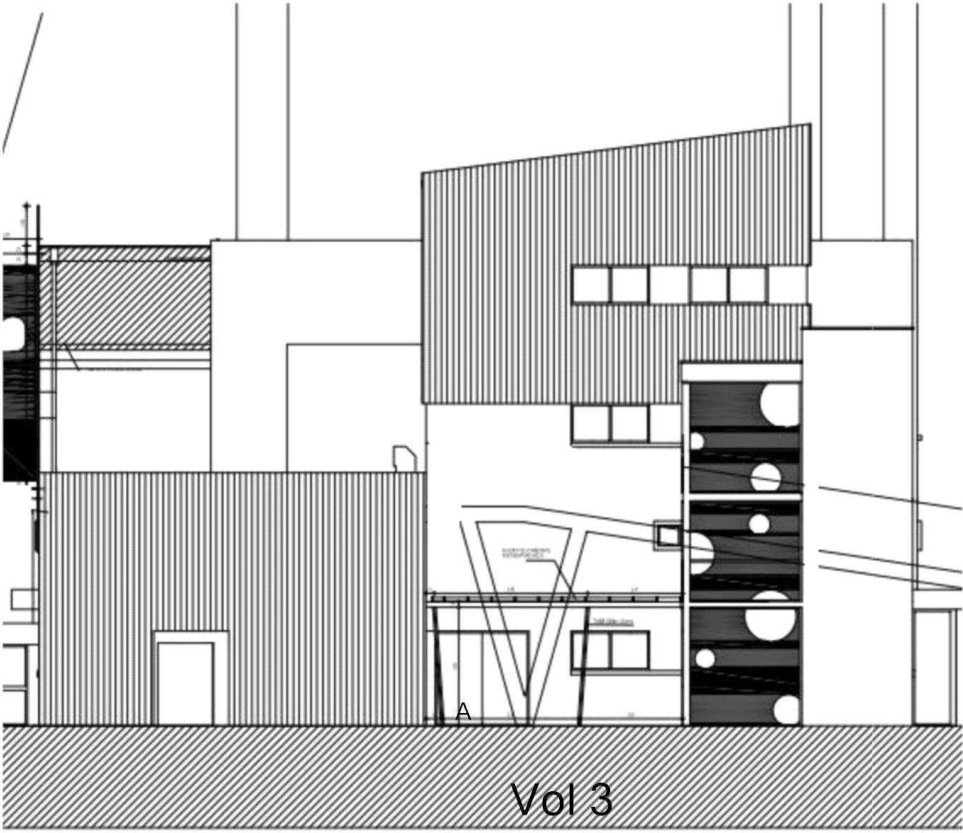
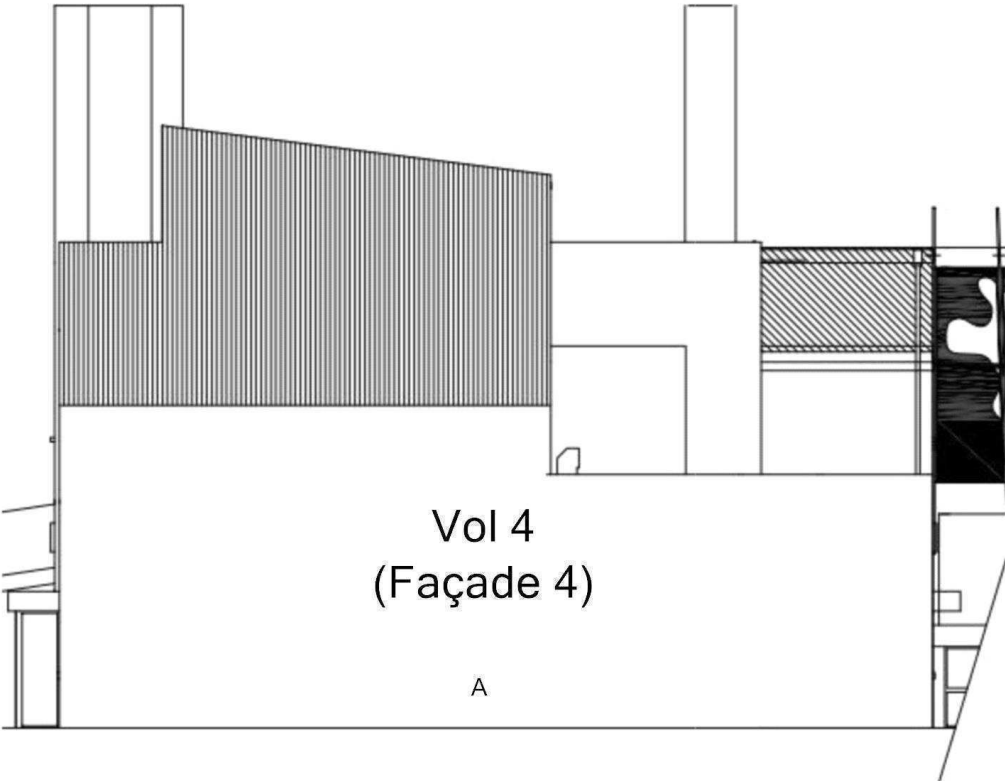
FAÇADES SUD-NORD - PLAN DE REPÉRAGE - COTATION VOLUME				Référence: 002ER850021-1
<div>

<p>Vol 3 (Façade 3)</p> <p>FACADE SUD</p> </div> <div>

<p>Vol 4 (Façade 4)</p> <p>A</p> <p>FACADE NORD</p> </div>				Légende
