Rapport de mission de repérage des matériaux et produits contenant de l'amiante dans les immeubles bâtis avant réalisation de travaux

Numéro de dossier : SENAT_52280_RAAT_V1
Date du repérage : 18/07/2024 et 15/11/2024

Adresse	Rue : Palais du Luxembourg Salle accueil du 15 rue de Vaugirard Code postal, ville : . 75006 Paris
Périmètre de repérage : sols, murs, plafonds, équipements techniques
Type de logement : Fonction principale du bâtiment : Date de construction : / Autres Date du permis de construire non connue

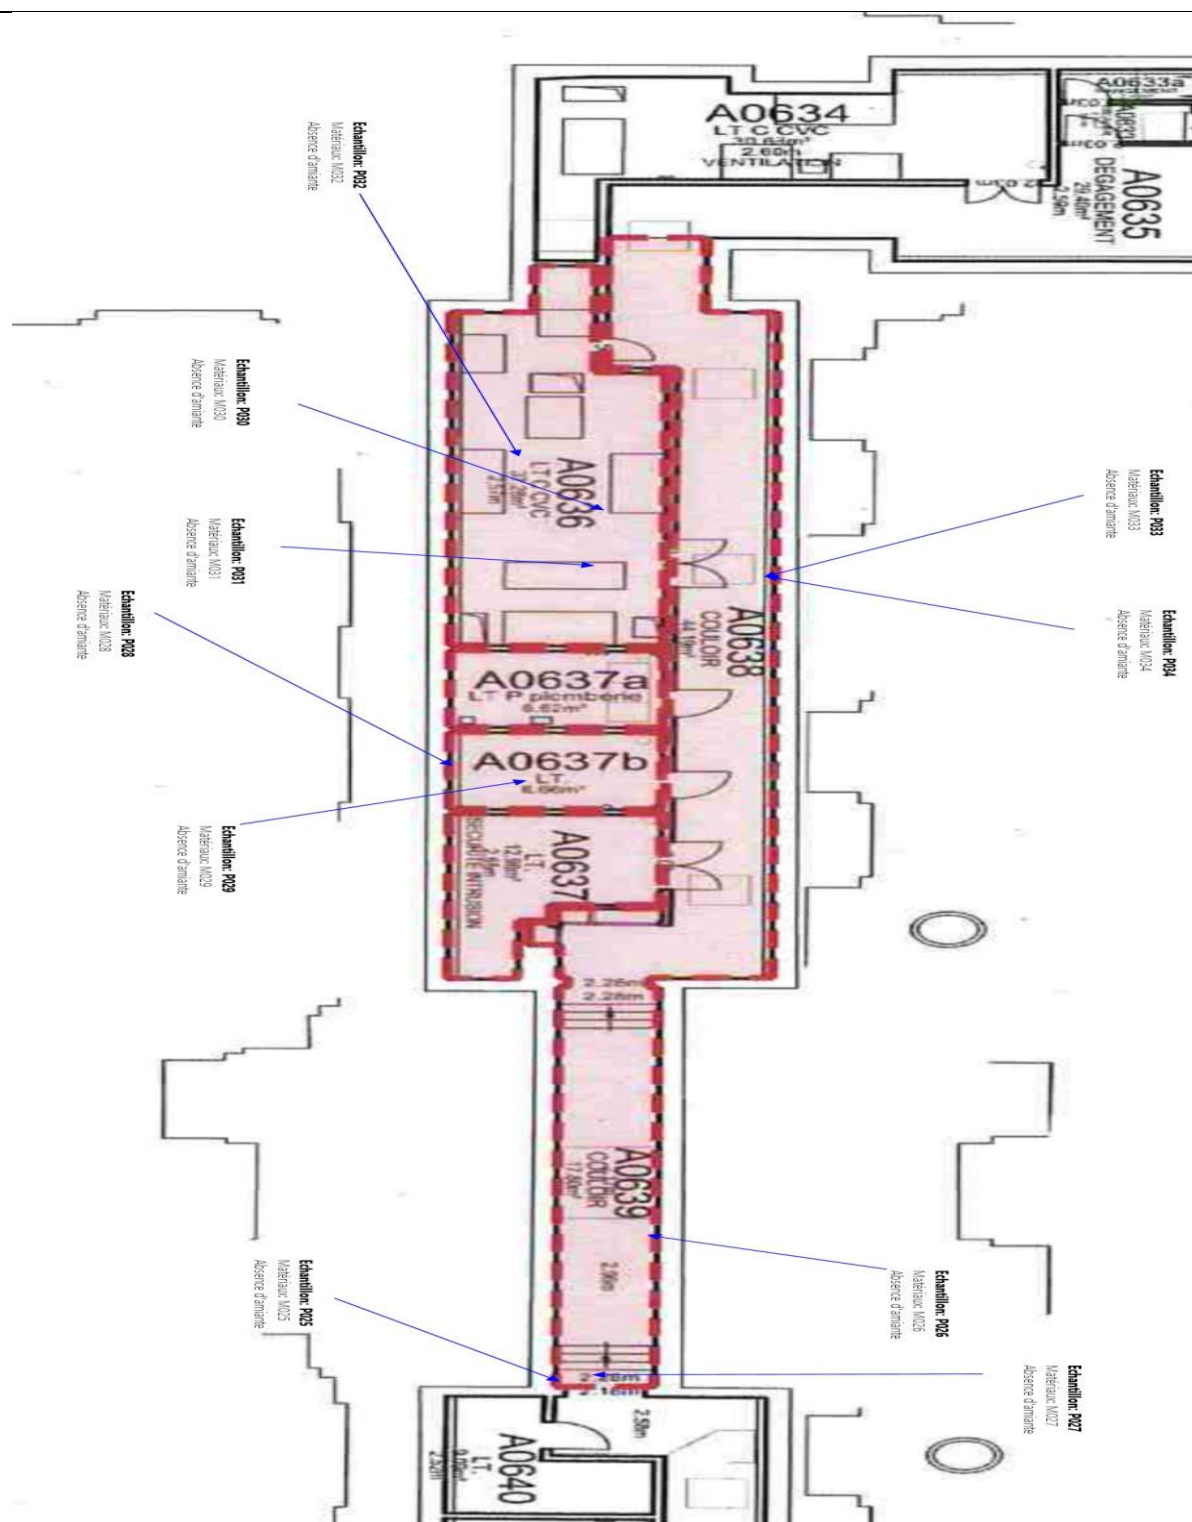
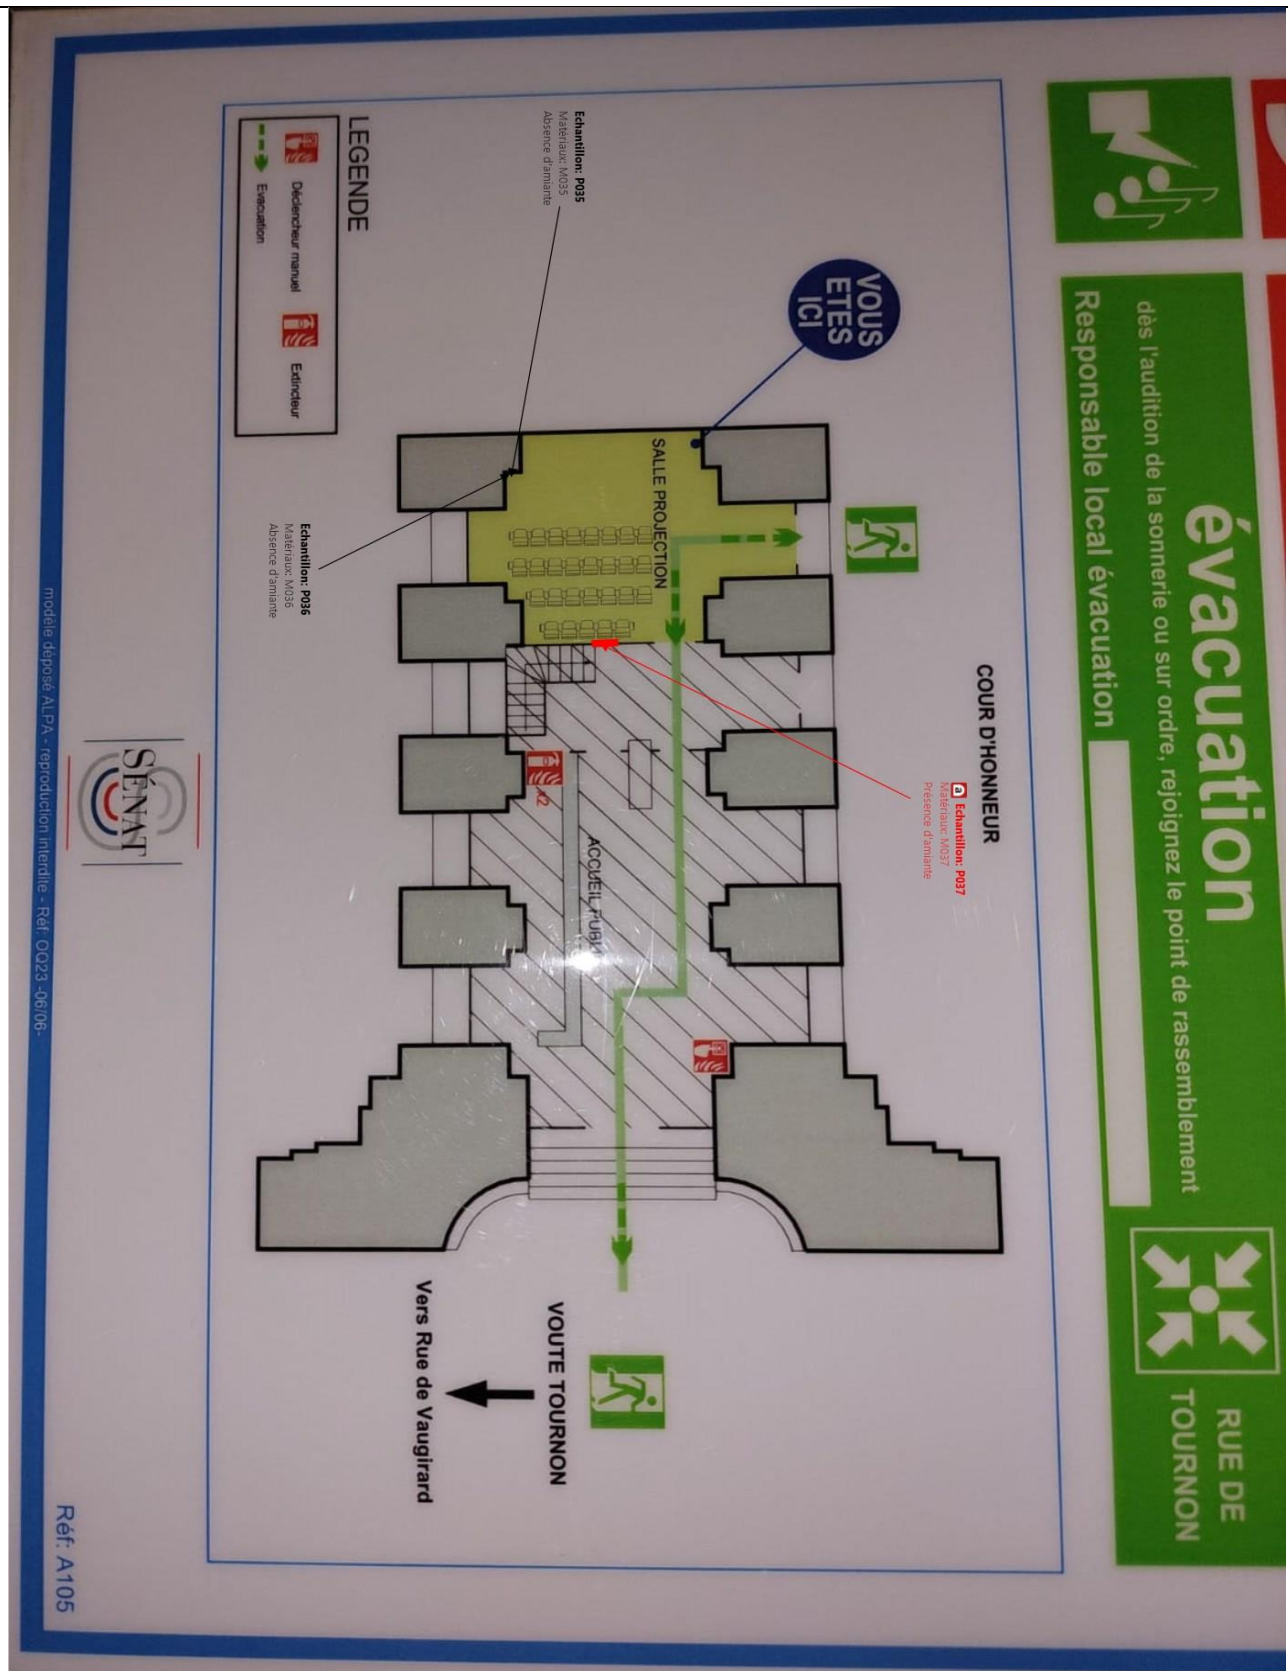
Sommaire des annexes**7 Annexes****7.1 Schéma de repérage****7.2 Rapports d'essais****7.3 Grilles réglementaires d'évaluation de l'état de conservation des matériaux et produits contenant de l'amiante****7.4 Conséquences réglementaires et recommandations****7.5 Recommandations générales de sécurité****7.6 Documents annexés au présent rapport**
