## PLAN GÉNÉRAL DE COORDINATION

Aménagement ancienne unité du bâtiment MOREL - ESPM du Loiret à FLEURY LES  
AUBRAIS 45.

## Rapport de mission de repérage des matériaux et produits contenant de l'amiante avant réalisation de travaux

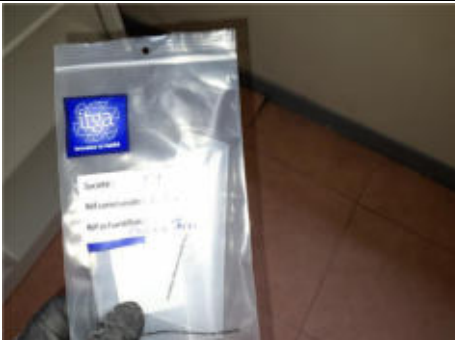
| PRELEVEMENT : P001 | | | |
|---|---|--|---|
| <b>Résultat amiante :</b> Absence d'amiante | | | |
| <b>Objet :</b><br>Colle de / Revêtement souple<br><br><b>Planche de croquis n° :</b> | | | |

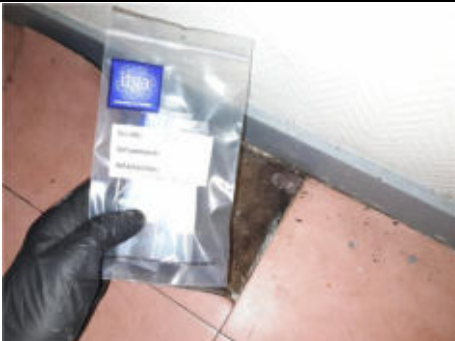
| PRELEVEMENT : P002 | | | |
|---|---|--|---|
| <b>Résultat amiante :</b> Absence d'amiante | | | |
| <b>Objet :</b><br>Ragréage<br><br><b>Planche de croquis n° :</b> | | | |

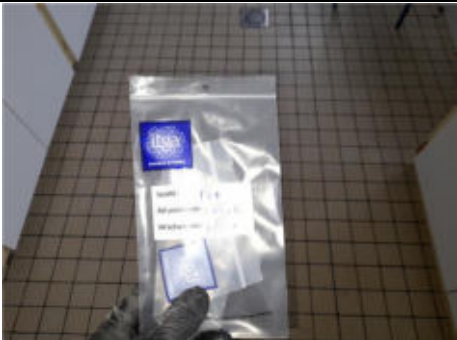
| PRELEVEMENT : P004 | | | |
|---|---|--|---|
| <b>Résultat amiante :</b> Absence d'amiante | | | |
| <b>Objet :</b><br>Ragréage et colle de / Carrelage<br><br><b>Planche de croquis n° :</b> | | | |

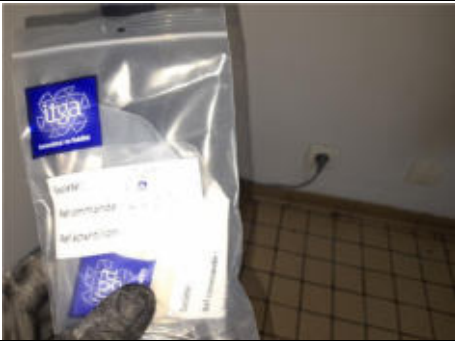
| PRELEVEMENT : P005 | | | |
|---|---|--|---|
| <b>Résultat amiante :</b> Absence d'amiante | | | |
| <b>Objet :</b><br>colle de / Plinthes<br><br><b>Planche de croquis n° :</b> | | | |

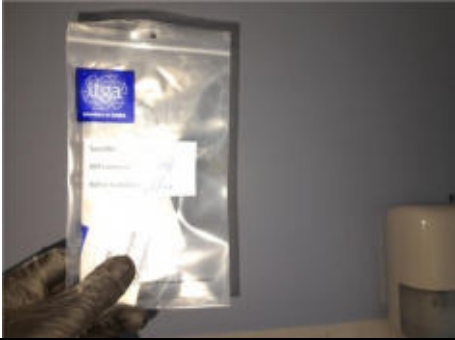
| PRELEVEMENT : P006 | | | |
|---|--|--|---|
| <b>Résultat amiante :</b> Absence d'amiante | | | |
| <b>Objet :</b><br>Enduit / Peinture<br><br><b>Planche de croquis n° :</b> | | | |

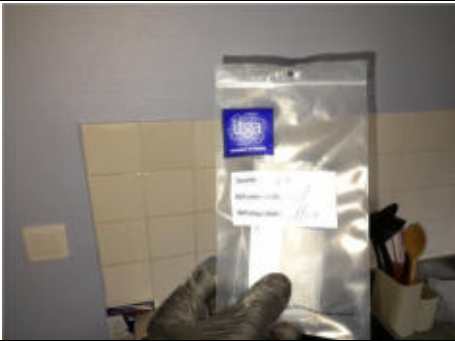
| PRELEVEMENT : P007 | | | |
|---|--|--|---|
| <b>Résultat amiante :</b> Absence d'amiante | | | |
| <b>Objet :</b><br>colle de / Faïence<br><br><b>Planche de croquis n° :</b> | | | |

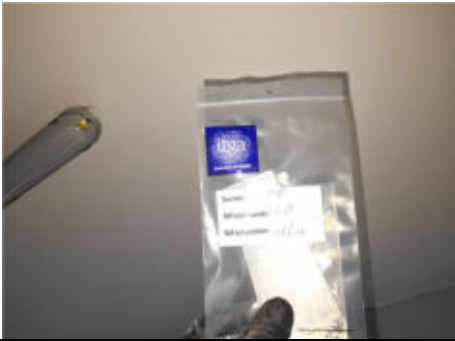
| PRELEVEMENT : P008 | | | |
|---|--|--|---|
| <b>Résultat amiante :</b> Absence d'amiante | | | |
| <b>Objet :</b><br>Enduit<br><br><b>Planche de croquis n° :</b> | | | |

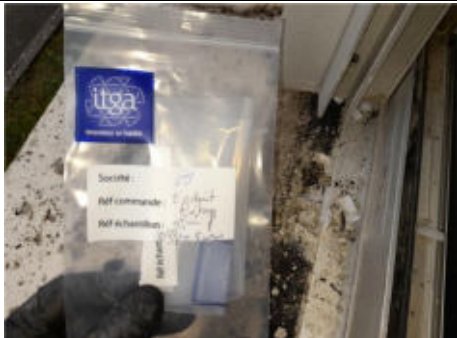
| PRELEVEMENT : P009 | | | | | | | |
|---|--|--|--|---|--|---|--|
| <b>Résultat amiante :</b> Absence d'amiante | | | | | | | |
| <b>Objet :</b><br>Enduit ciment<br><br><b>Planche de croquis n° :</b> | | | | | | | |

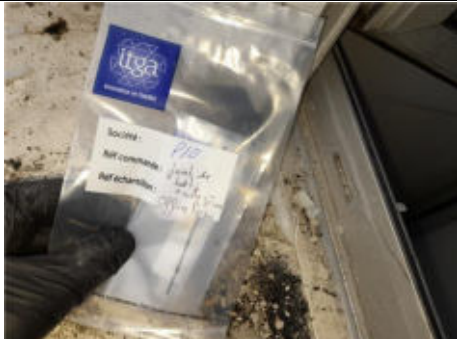
| PRELEVEMENT : P010 | | | | | |
|--|--|---|--|---|---|
| <b>Résultat amiante :</b> Absence d'amiante | | | | | |
| <b>Objet :</b><br>Joint + colle grise entre bâti et maçonnerie<br><br><b>Planche de croquis n° :</b> | | | | | |

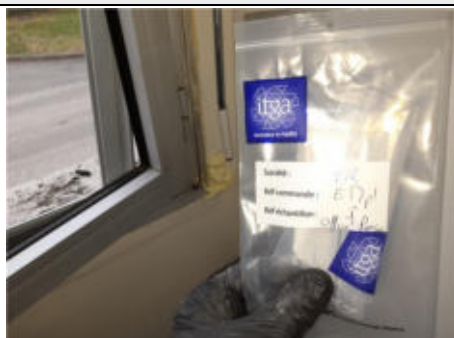
| PRELEVEMENT : P012 | | | | | |
|---|--|---|--|--|---|
| <b>Résultat amiante :</b> Absence d'amiante | | | | | |
| <b>Objet :</b><br>Enduit plâtre / Peinture<br><br><b>Planche de croquis n° :</b> | | | | | |

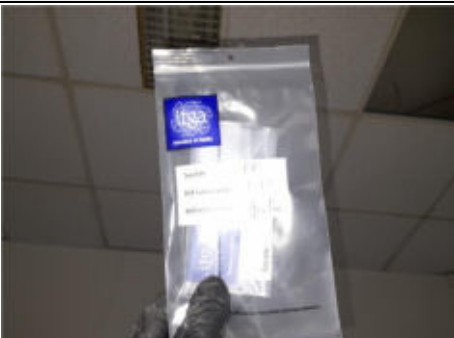
| PRELEVEMENT : P013 | | | |
|---|---|---|---|
| <b>Résultat amiante :</b> Absence d'amiante | | | |
| <b>Objet :</b><br>Panneaux et plaques<br><br><b>Planche de croquis n° :</b> | | | |

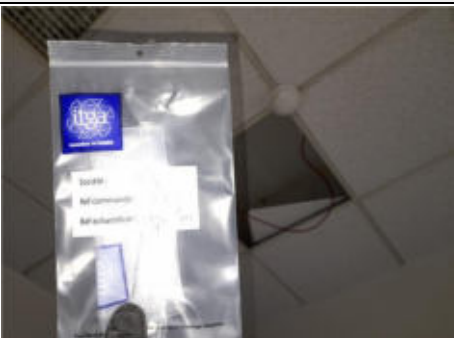
| PRELEVEMENT : P014 | | | |
|---|---|---|---|
| <b>Résultat amiante :</b> Absence d'amiante | | | |
| <b>Objet :</b><br>Enduit / Peinture<br><br><b>Planche de croquis n° :</b> | | | |

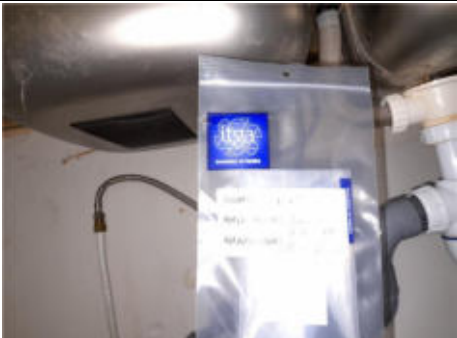
| PRELEVEMENT : P015 | | | |
|---|---|--|---|
| <b>Résultat amiante :</b> Absence d'amiante | | | |
| <b>Objet :</b><br>Plaque anti -vibratil / Revêtement bitumineux<br><br><b>Planche de croquis n° :</b> | | | |

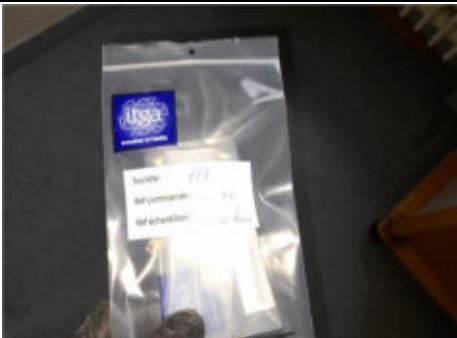
| PRELEVEMENT : P016 | | | |
|---|---|--|---|
| <b>Résultat amiante :</b> Absence d'amiante | | | |
| <b>Objet :</b><br>colle de / Revêtement souple<br><br><b>Planche de croquis n° :</b> | | | |

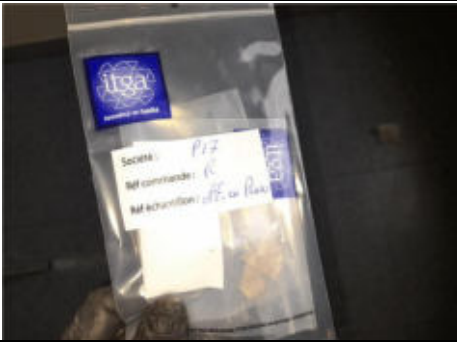
| PRELEVEMENT : P017 | | | |
|---|--|--|---|
| <b>Résultat amiante :</b> Absence d'amiante | | | |
| <b>Objet :</b><br>Ragréage<br><br><b>Planche de croquis n° :</b> | | | |

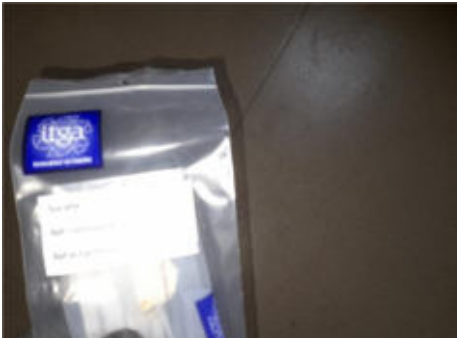
| PRELEVEMENT : P018 | | | |
|---|--|--|---|
| <b>Résultat amiante :</b> Absence d'amiante | | | |
| <b>Objet :</b><br>Colle et / Revêtement souple<br><br><b>Planche de croquis n° :</b> | | | |

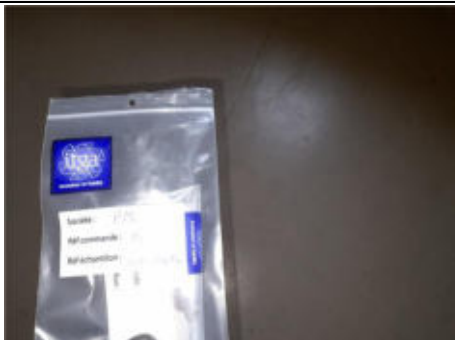
| PRELEVEMENT : P019 | | | | | |
|---|--|---|--|--|---|
| <b>Résultat amiante :</b> Absence d'amiante | | | | | |
| <b>Objet :</b><br>Ragréage<br><br><b>Planche de croquis n° :</b> | | | | | |

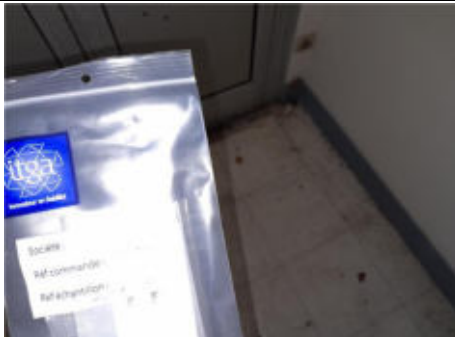
| PRELEVEMENT : P020 | | | | | |
|---|--|--|--|---|---|
| <b>Résultat amiante :</b> Absence d'amiante | | | | | |
| <b>Objet :</b><br>Dalle de sol et colle<br><br><b>Planche de croquis n° :</b> | | | | | |

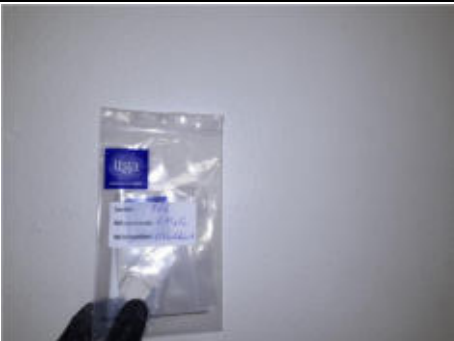
| PRELEVEMENT : P022 | | | |
|---|---|---|---|
| <b>Résultat amiante :</b> Absence d'amiante | | | |
| <b>Objet :</b><br>Enduit plâtre / Peinture gouttelette<br><br><b>Planche de croquis n° :</b> | | | |

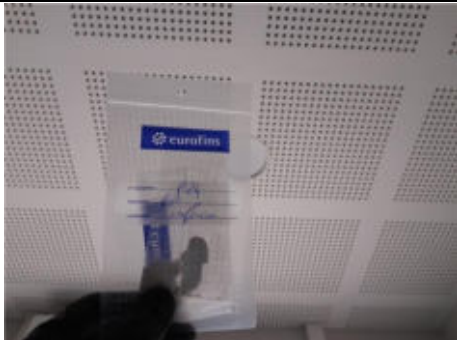
| PRELEVEMENT : P024 | | | |
|---|--|---|---|
| <b>Résultat amiante :</b> Absence d'amiante | | | |
| <b>Objet :</b><br>Enduit / Peinture<br><br><b>Planche de croquis n° :</b> | | | |

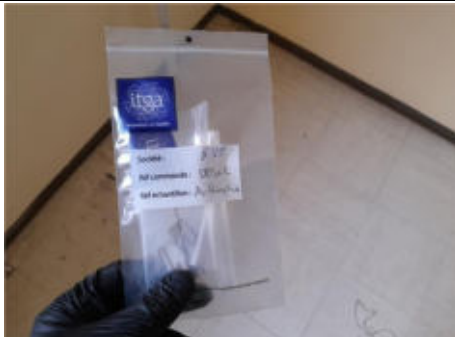
| PRELEVEMENT : P025 | | | |
|---|---|--|---|
| <b>Résultat amiante :</b> Absence d'amiante | | | |
| <b>Objet :</b><br>Dalle de sol + Colle<br><br><b>Planche de croquis n° :</b> | | | |

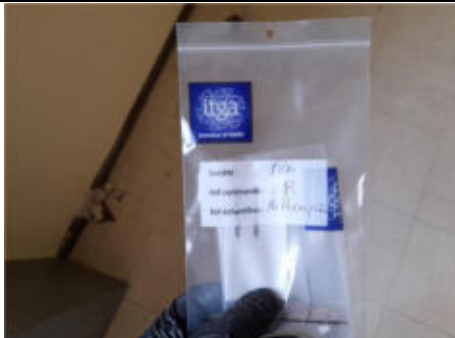
| PRELEVEMENT : P026 | | | |
|---|---|--|---|
| <b>Résultat amiante :</b> Absence d'amiante | | | |
| <b>Objet :</b><br>Ragréage<br><br><b>Planche de croquis n° :</b> | | | |

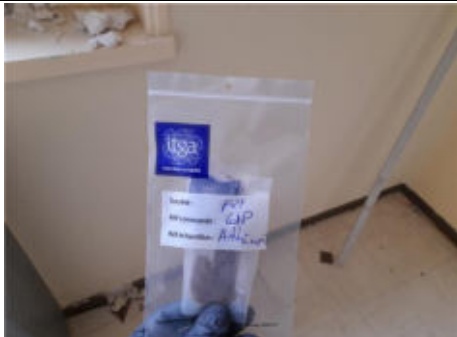
| PRELEVEMENT : P027 | | | |
|---|---|--|---|
| <b>Résultat amiante :</b> Absence d'amiante | | | |
| <b>Objet :</b><br>Colle,de / Plinthes<br><br><b>Planche de croquis n° :</b> | | | |

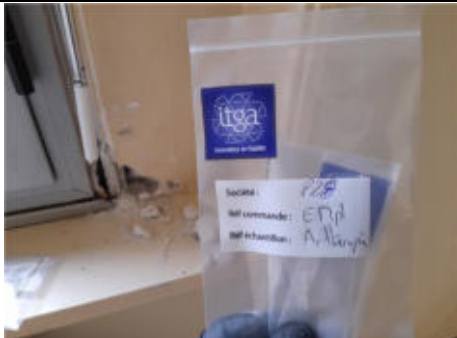
| PRELEVEMENT : P028 | | | |
|---|---|--|---|
| <b>Résultat amiante :</b> Absence d'amiante | | | |
| <b>Objet :</b><br>Enduit plâtre / Peinture<br><br><b>Planche de croquis n° :</b> | | | |

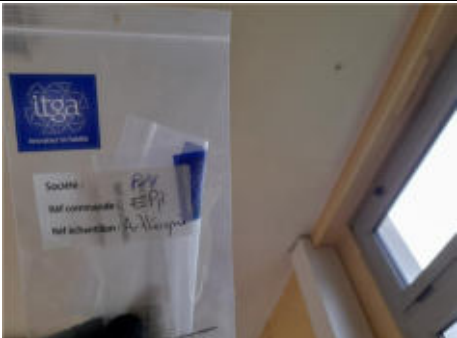
| PRELEVEMENT : P029 | | | |
|---|--|--|---|
| <b>Résultat amiante :</b> Absence d'amiante | | | |
| <b>Objet :</b><br>Enduit / Peinture<br><br><b>Planche de croquis n° :</b> | | | |

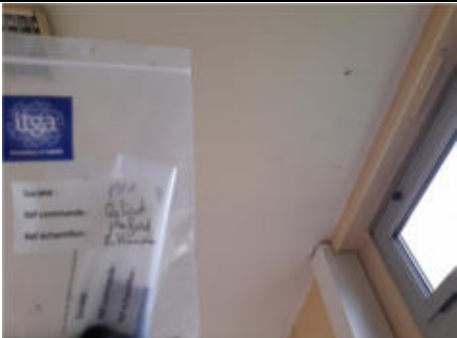
| PRELEVEMENT : P030 | | | |
|---|--|--|---|
| <b>Résultat amiante :</b> Absence d'amiante | | | |
| <b>Objet :</b><br>Bande calicot<br><br><b>Planche de croquis n° :</b> | | | |

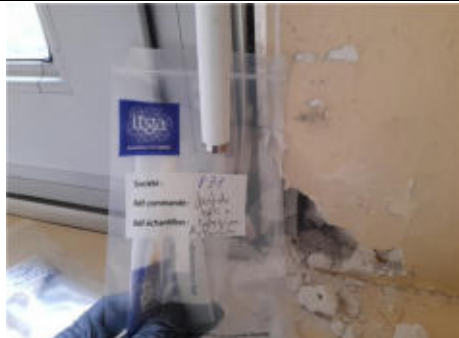
| PRELEVEMENT : P031 | | | |
|---|---|--|---|
| <b>Résultat amiante :</b> Absence d'amiante | | | |
| <b>Objet :</b><br>Joint + Colle entre bâti et maçonnerie<br><br><b>Planche de croquis n° :</b> | | | |

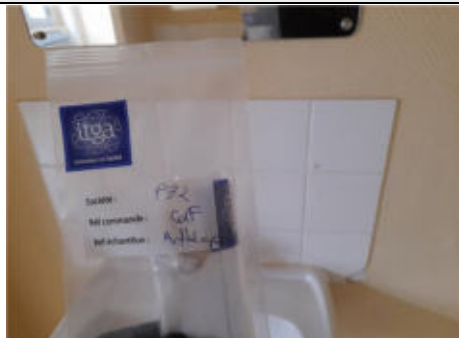
| PRELEVEMENT : P032 | | | |
|---|---|--|---|
| <b>Résultat amiante :</b> Absence d'amiante | | | |
| <b>Objet :</b><br>Colle de / Faïence<br><br><b>Planche de croquis n° :</b> | | | |

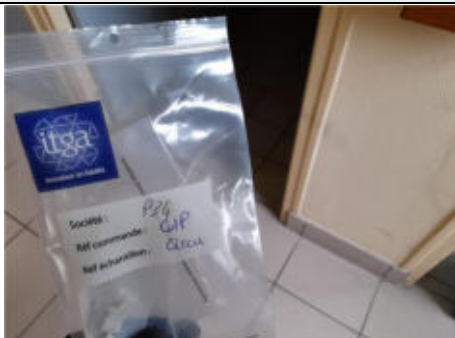
| PRELEVEMENT : P034 | | | |
|---|---|---|---|
| <b>Résultat amiante :</b> Absence d'amiante | | | |
| <b>Objet :</b><br>Colle de plinthes<br><br><b>Planche de croquis n° :</b> | | | |

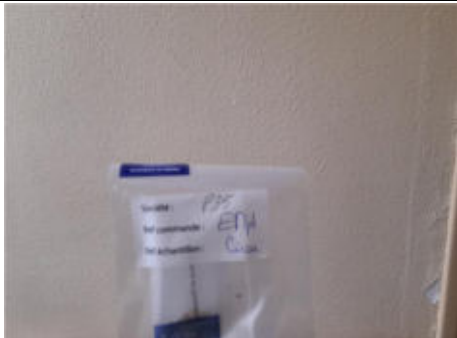
| PRELEVEMENT : P035 | | | |
|---|---|---|---|
| <b>Résultat amiante :</b> Absence d'amiante | | | |
| <b>Objet :</b><br>Enduit plâtre / Peinture<br><br><b>Planche de croquis n° :</b> | | | |

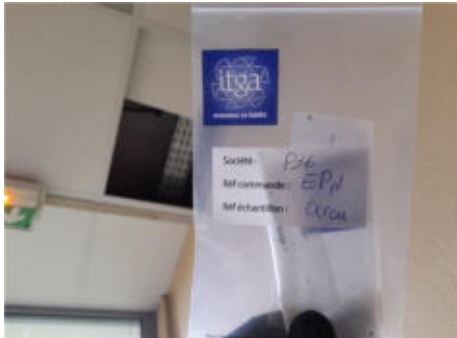
| PRELEVEMENT : P036 | | | |
|---|---|--|---|
| <b>Résultat amiante :</b> Absence d'amiante | | | |
| <b>Objet :</b><br>Enduit / Peinture<br><br><b>Planche de croquis n° :</b> | | | |

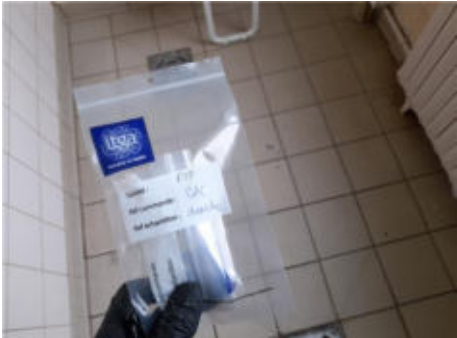
| PRELEVEMENT : P038 | | | |
|---|---|--|---|
| <b>Résultat amiante :</b> Absence d'amiante | | | |
| <b>Objet :</b><br>Colle et ragréage / Carrelage<br><br><b>Planche de croquis n° :</b> | | | |

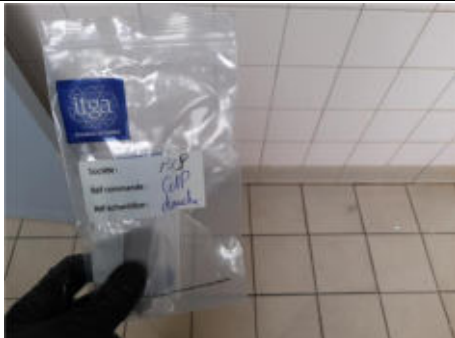
| PRELEVEMENT : P039 | | | |
|---|---|--|---|
| <b>Résultat amiante :</b> Absence d'amiante | | | |
| <b>Objet :</b><br>Colle de plinthes / Carrelage<br><br><b>Planche de croquis n° :</b> | | | |

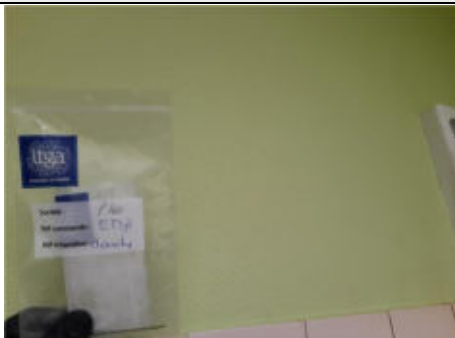
| PRELEVEMENT : P040 | | | |
|---|---|--|---|
| <b>Résultat amiante :</b> Absence d'amiante | | | |
| <b>Objet :</b><br>Enduit / Peinture<br><br><b>Planche de croquis n° :</b> | | | |

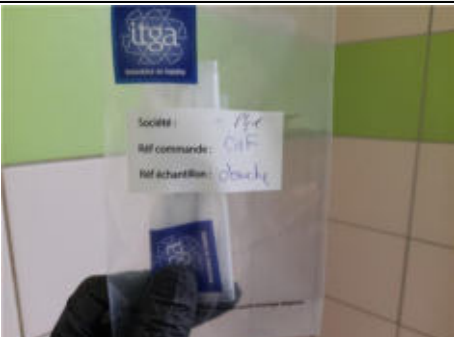
| PRELEVEMENT : P041 | | | |
|---|--|--|---|
| <b>Résultat amiante :</b> Absence d'amiante | | | |
| <b>Objet :</b><br>Colle de / Faïence<br><br><b>Planche de croquis n° :</b> | | | |

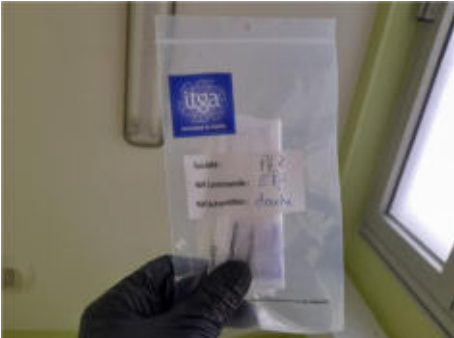
| PRELEVEMENT : P042 | | | |
|---|--|---|---|
| <b>Résultat amiante :</b> Absence d'amiante | | | |
| <b>Objet :</b><br>Enduit / Peinture<br><br><b>Planche de croquis n° :</b> | | | |

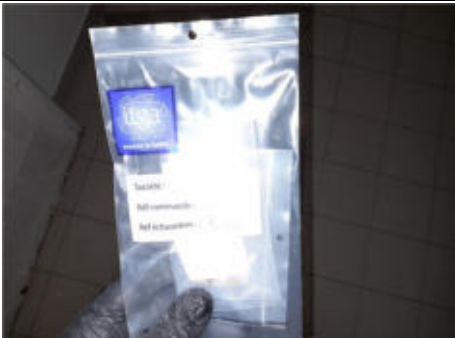
| PRELEVEMENT : P045 | | | |
|---|---|--|---|
| <b>Résultat amiante :</b> Absence d'amiante | | | |
| <b>Objet :</b><br>Colle et ragréage / Carrelage<br><br><b>Planche de croquis n° :</b> | | | |

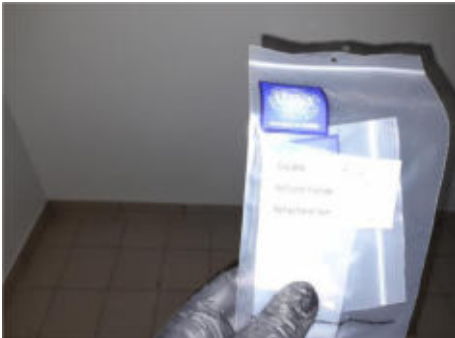
| PRELEVEMENT : P046 | | | |
|---|---|--|---|
| <b>Résultat amiante :</b> Absence d'amiante | | | |
| <b>Objet :</b><br>Colle de / Plinthes<br><br><b>Planche de croquis n° :</b> | | | |

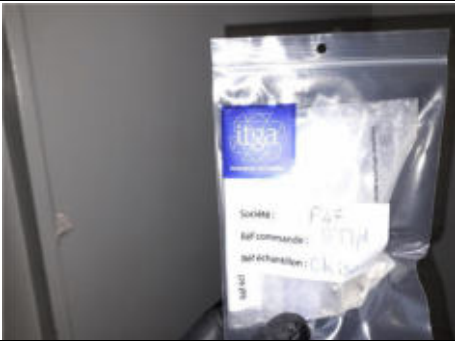
| PRELEVEMENT : P047 | | | |
|---|---|---|---|
| <b>Résultat amiante :</b> Absence d'amiante | | | |
| <b>Objet :</b><br>Enduit plâtre<br><br><b>Planche de croquis n° :</b> | | | |

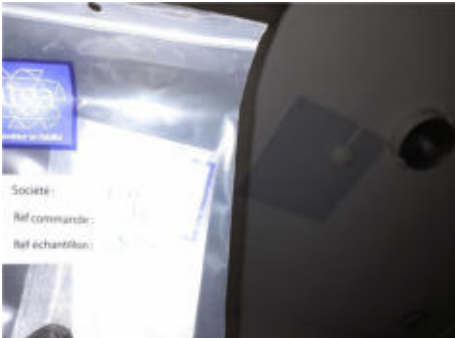
| PRELEVEMENT : P048 | | | |
|---|---|---|---|
| <b>Résultat amiante :</b> Absence d'amiante | | | |
| <b>Objet :</b><br>Enduit / Peinture<br><br><b>Planche de croquis n° :</b> | | | |

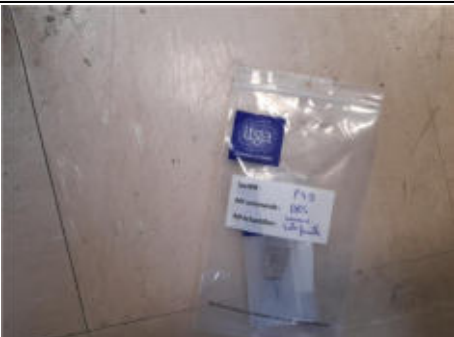
| PRELEVEMENT : P049 | | | |
|---|---|--|---|
| <b>Résultat amiante :</b> Absence d'amiante | | | |
| <b>Objet :</b><br>Dalle de sol<br><br><b>Planche de croquis n° :</b> | | | |

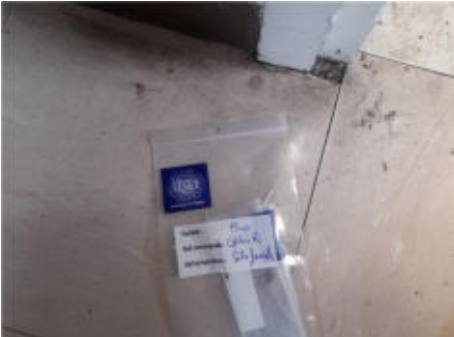
| PRELEVEMENT : P050 | | | |
|---|--|--|---|
| <b>Résultat amiante :</b> Absence d'amiante | | | |
| <b>Objet :</b><br>Colle et ragréage<br><br><b>Planche de croquis n° :</b> | | | |

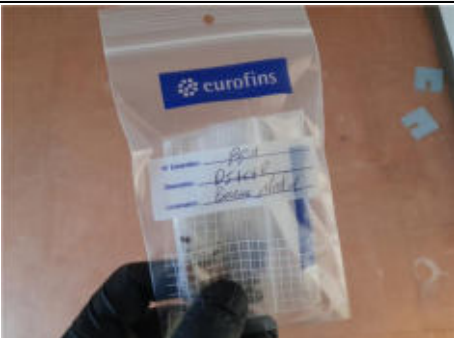
| PRELEVEMENT : P051 | | | |
|---|--|--|---|
| <b>Résultat amiante :</b> Présence d'amiante (Fibres d'amiante de type chrysotile) | | | |
| <b>Objet :</b><br>Dalle de sol + Colle + Ragrée<br><br><b>Planche de croquis n° :1</b> | | | |

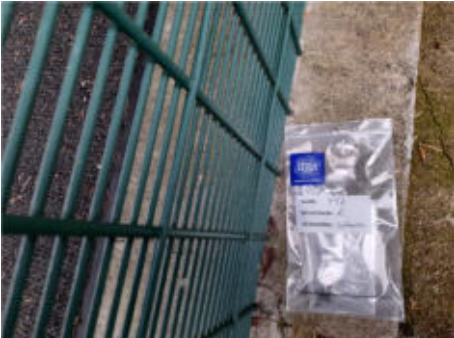
| PRELEVEMENT : P052 | | | |
|---|---|--|---|
| <b>Résultat amiante :</b> Absence d'amiante | | | |
| <b>Objet :</b><br>Ragrée<br><br><b>Planche de croquis n° :</b> | | | |

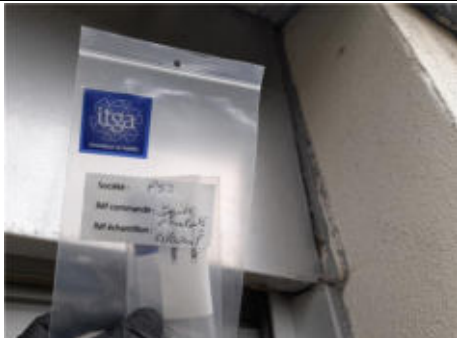
| PRELEVEMENT : P053 | | | |
|---|--|---|---|
| <b>Résultat amiante :</b> Absence d'amiante | | | |
| <b>Objet :</b><br>Joint d'étanchéité<br><br><b>Planche de croquis n° :</b> | | | |

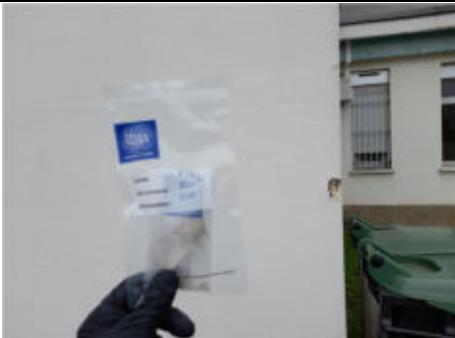
| PRELEVEMENT : P056 | | | |
|---|---|---|---|
| <b>Résultat amiante :</b> Absence d'amiante | | | |
| <b>Objet :</b><br>Enduit<br><br><b>Planche de croquis n° :</b> | | | |

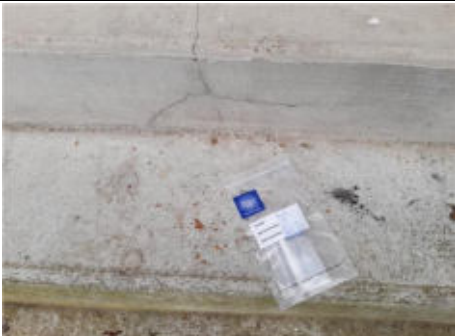
| PRELEVEMENT : P057 | | |
|---|---|--|
| <b>Résultat amiante :</b> Absence d'amiante | | |
| <b>Objet :</b><br>Ragréage<br><br><b>Planche de croquis n° :</b> | | |
