REHABILITATION ET CONSOLIDATION DU MUR DE BUSSANG SUITE A L'EFFONDREMENT DU 13/12/2023

DOSSIER LOI SUR L'EAU

APROA
DIREST
Dossier Loi sur L'Eau

VERSION	DESCRIPTION	ÉTABLI PAR	APPROUVÉ PAR	DATE
C	MAJ suite observations DDT88	MHT	MHT	04/12/2024
B	MAJ suite réunion DDT/DIR/ARTELIA	YBI	MHT	27/11/2024
A	1 ^{ère} diffusion	YBI	MHT	30/09/2024
Artelia Alsace Lorraine 21 rue de la Haye, 67300 Schiltigheim – TEL 03 88 04 04 00

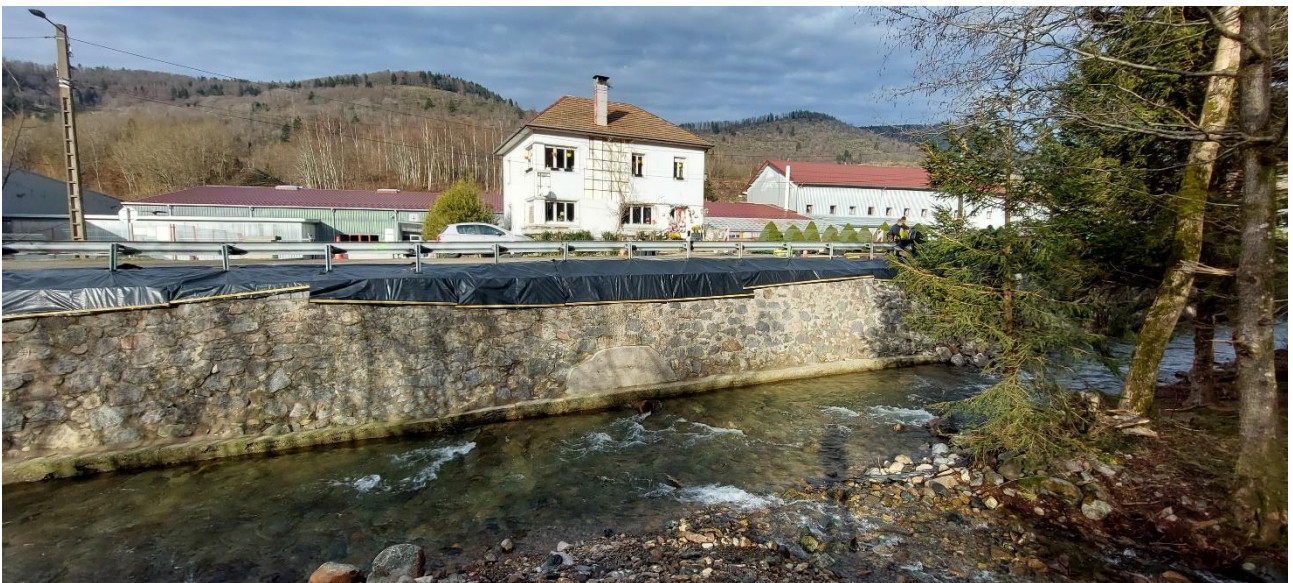
- Fermeture de la voie Saint-Maurice-sur-Moselle → Bussang ;
- Pose d'une membrane pour éviter le ruissellement des terres et de l'accotement sur la zone sinistrée ;
- Mise en œuvre d'un « boudin » sur voirie pour rediriger les eaux de ruissellements de voirie en dehors de la zone problématique.

Figure 3 – Vue des aménagements mis en œuvre en mesure conservatrice

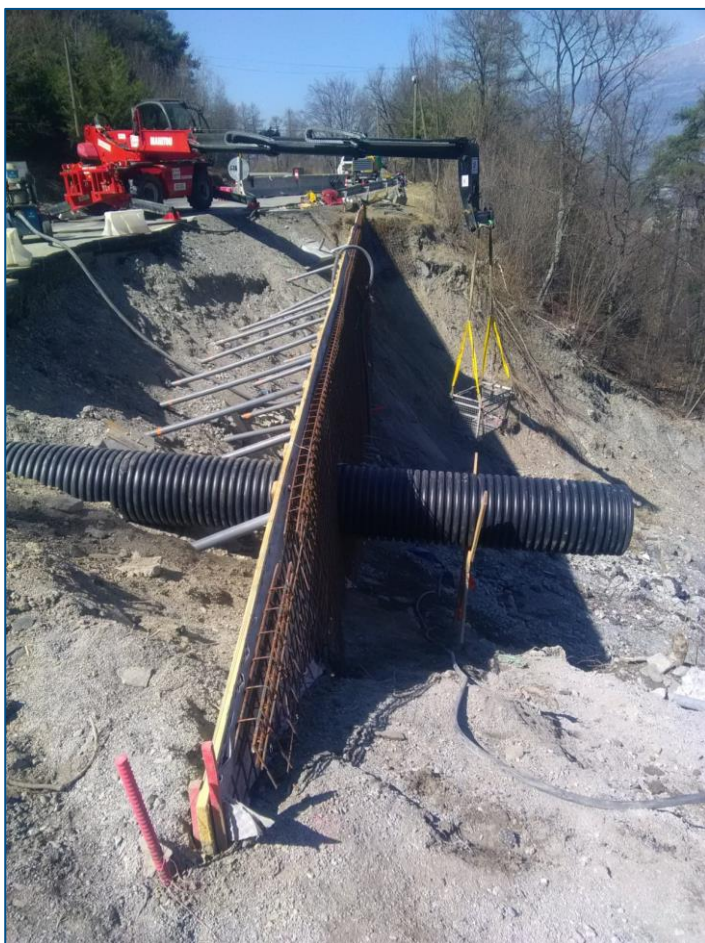
Figure 5: Exemples de référence pour les travaux de cloutage avec coffrage perdu

- Stabilisation de la maçonnerie intacte existante ;
- Mise en place du coffrage perdu ;
- Forage pour réalisation des clous
- Forage pour mise en place des barbacanes ;
- Mise en place du ferrailage de la paroi, yc barres de recouvrement entre la partie bétonnée et la paroi rocheuse ;
- Réalisation du béton projeté ;
- Mise en place des enrochements ;
- Liaisonnement des enrochements ;
- Remblaiement ;
- Réalisation d'une poutre de couronnement ;
- Remise en place de la terre végétale en tête de mur ;
- Fixation de la glissière de sécurité ;
- Reprise de l'enrobé.

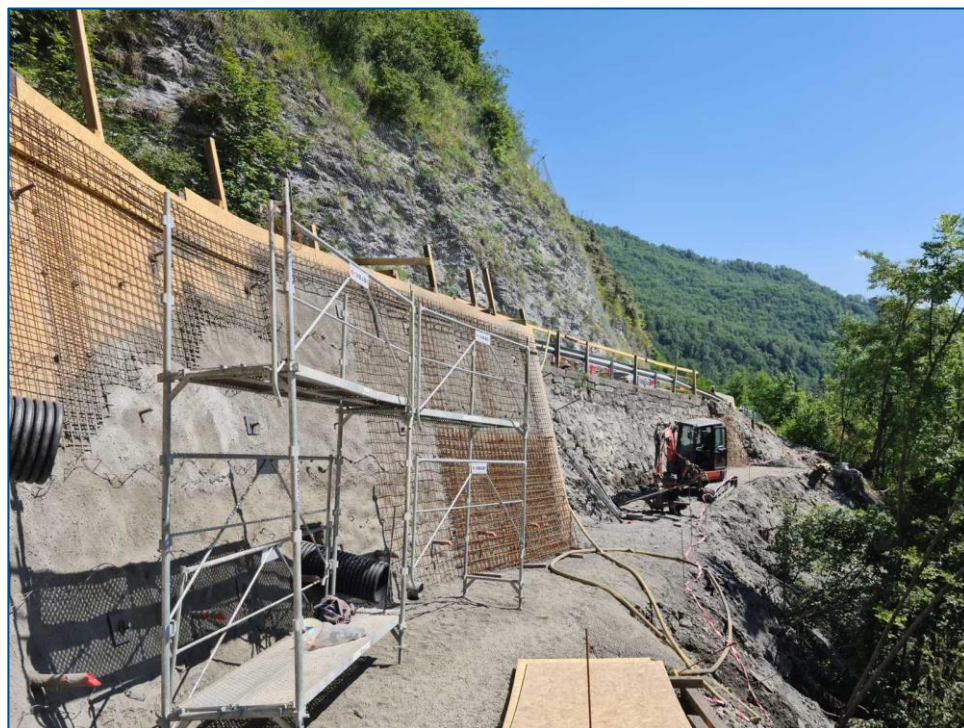
Figure 6: Exemples de référence pour les travaux de bétonnage

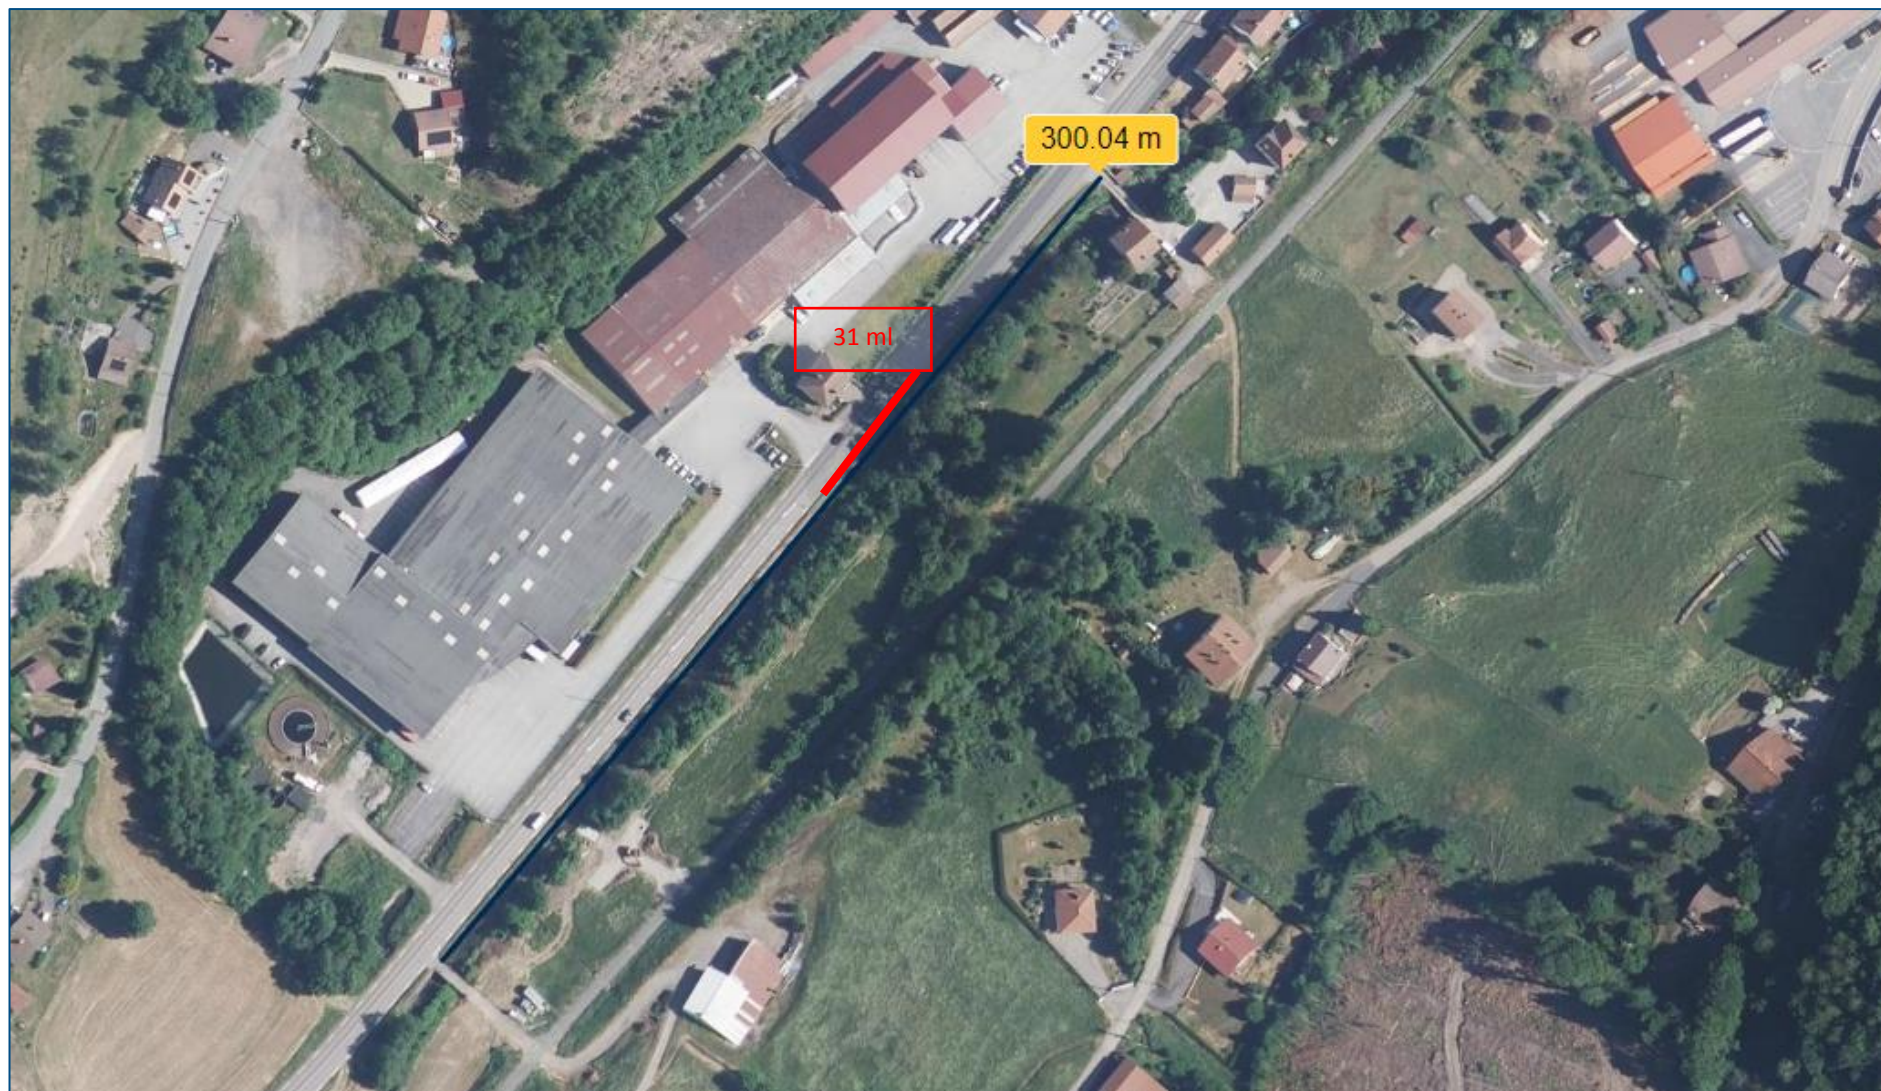
Zone concernée par les travaux (recouvrements de parois compris) – 31ml
