Rapport de repérage amiante avant certaines opérations réalisées dans les immeubles bâtis (dit « avant-travaux »)

Numéro de dossier : **PRBFC_20230206_DAT**
Norme employée : **AFNOR NF X46-020 (Version d'août 2017)**
Date du repérage : **06/02/2023**
Heure d'arrivée : **08 h 30**
Date émission : **16/02/2023**

Adresse : **Sous PREFECTURE DE CLAMECY
58500 CLAMECY**

Référence cadastrale : **Non communiquée**
Périmètre de repérage : **(RDC+1ER étage+2ème étage)**

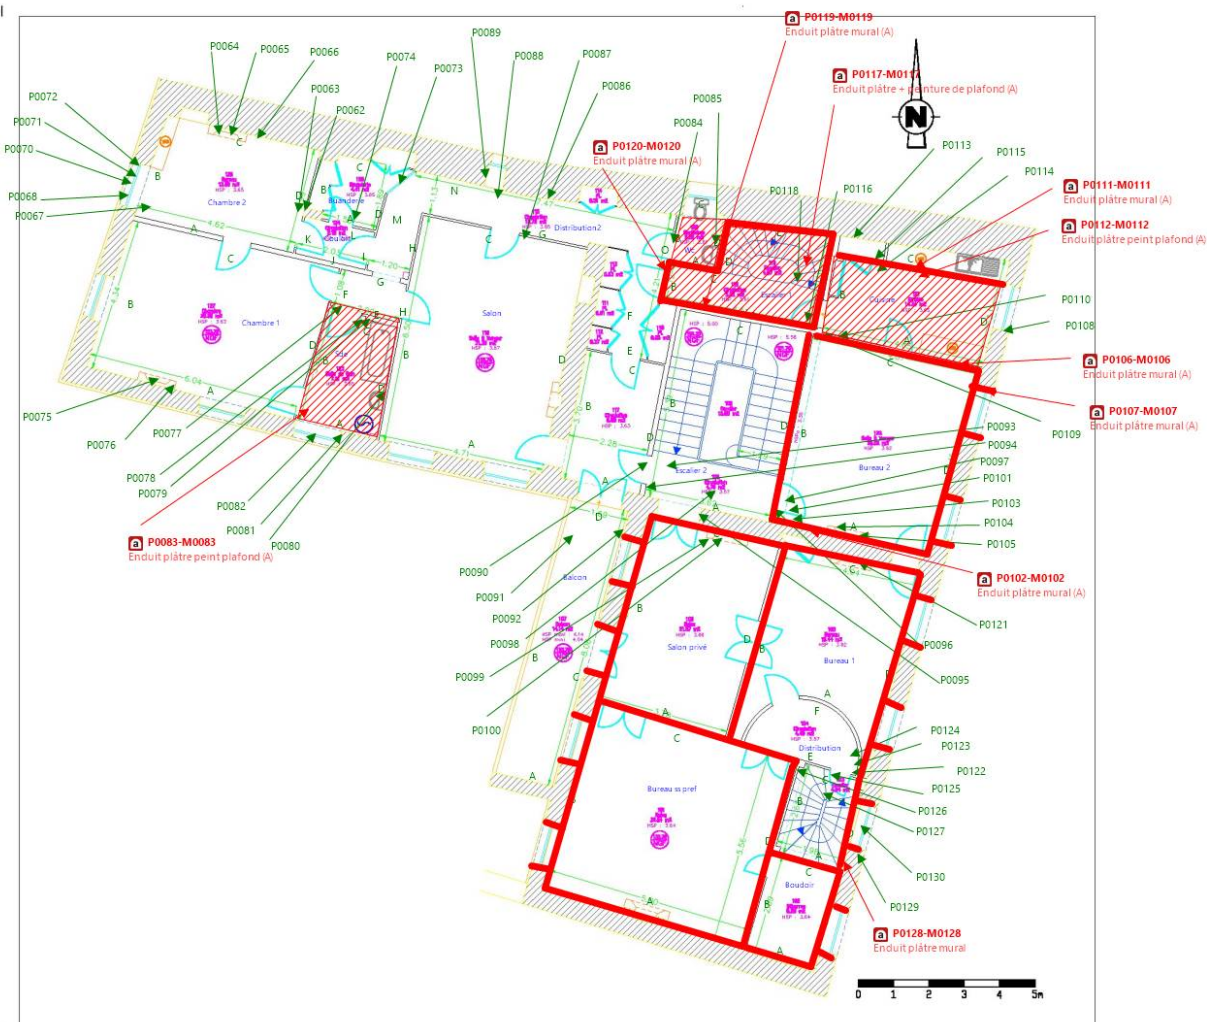
Croquis 2 / 3

<p>Auteur</p>   <p>17,rue du Bel Air 89200 AVALLON</p> <p>Tél : 03 86 34 96 60 — Fax : 03 86 34 04 98 E-mail : progeo@wanadoo.fr — http : //www.progeo.fr</p>	<p>nom de fichier</p> <p>1ER.dwg</p>	
	<p>Système utilisé</p> <p>NGF et LAMBERT II</p>	<p>Echelle du tracé :</p> <p>1/100</p>
	<p>date :</p> <p>18/08/2004</p>	<p>N° de dossier :</p> <p>104006</p>
