RAPPORT DE REPERAGE DES MATERIAUX ET PRODUITS CONTENANT DE L'AMIANTE AVANT REALISATION DE TRAVAUX SUR :

RAPPORT N°954785 établi le 27/03/2023

Ouvrages concernés :
Ecluse n°1 de Palluel / Ecluse n°2 de Marquion / Ecluses n°3 et n°4 de Sains-Les-Marquion
Canal du Nord 62860 MARQUION

Programme de travaux : Remplacement de 11 vannes

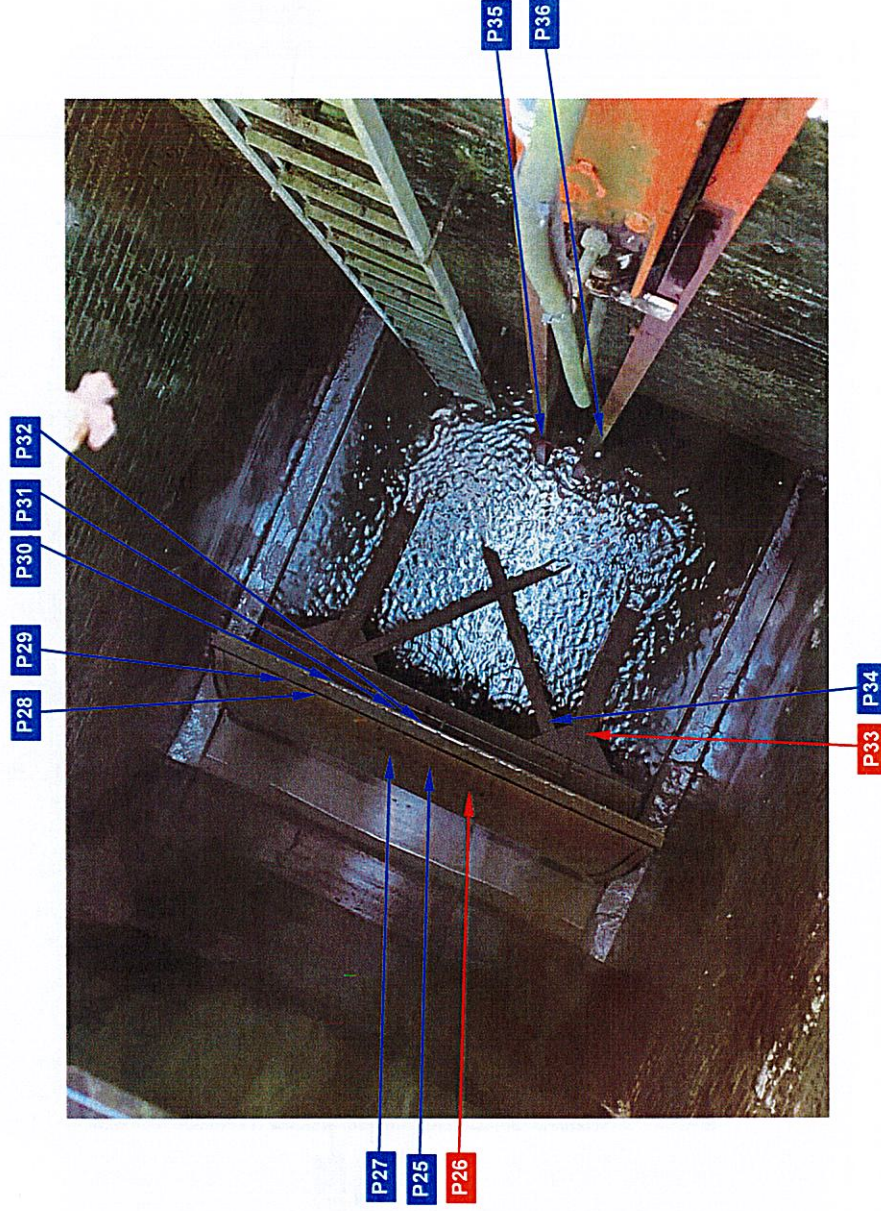
A photograph of a wooden structure, possibly a boat or a large crate, with a person's hand visible on the left. Red and blue arrows point to specific areas of the structure, likely indicating damage or points of interest.
