Rapport de repérage des matériaux et produits contenant de l'amiante avant réalisation de travaux dans un immeuble bâti

Adresse : 1 Avenue du Professeur Jean Poulhes 31400
TOULOUSE

Désignation : Rangueil - H1/ EX-Cuisine, service
d'imagerie, RH1AFZ, RHA1FY, RH1A18,
RH1AGB

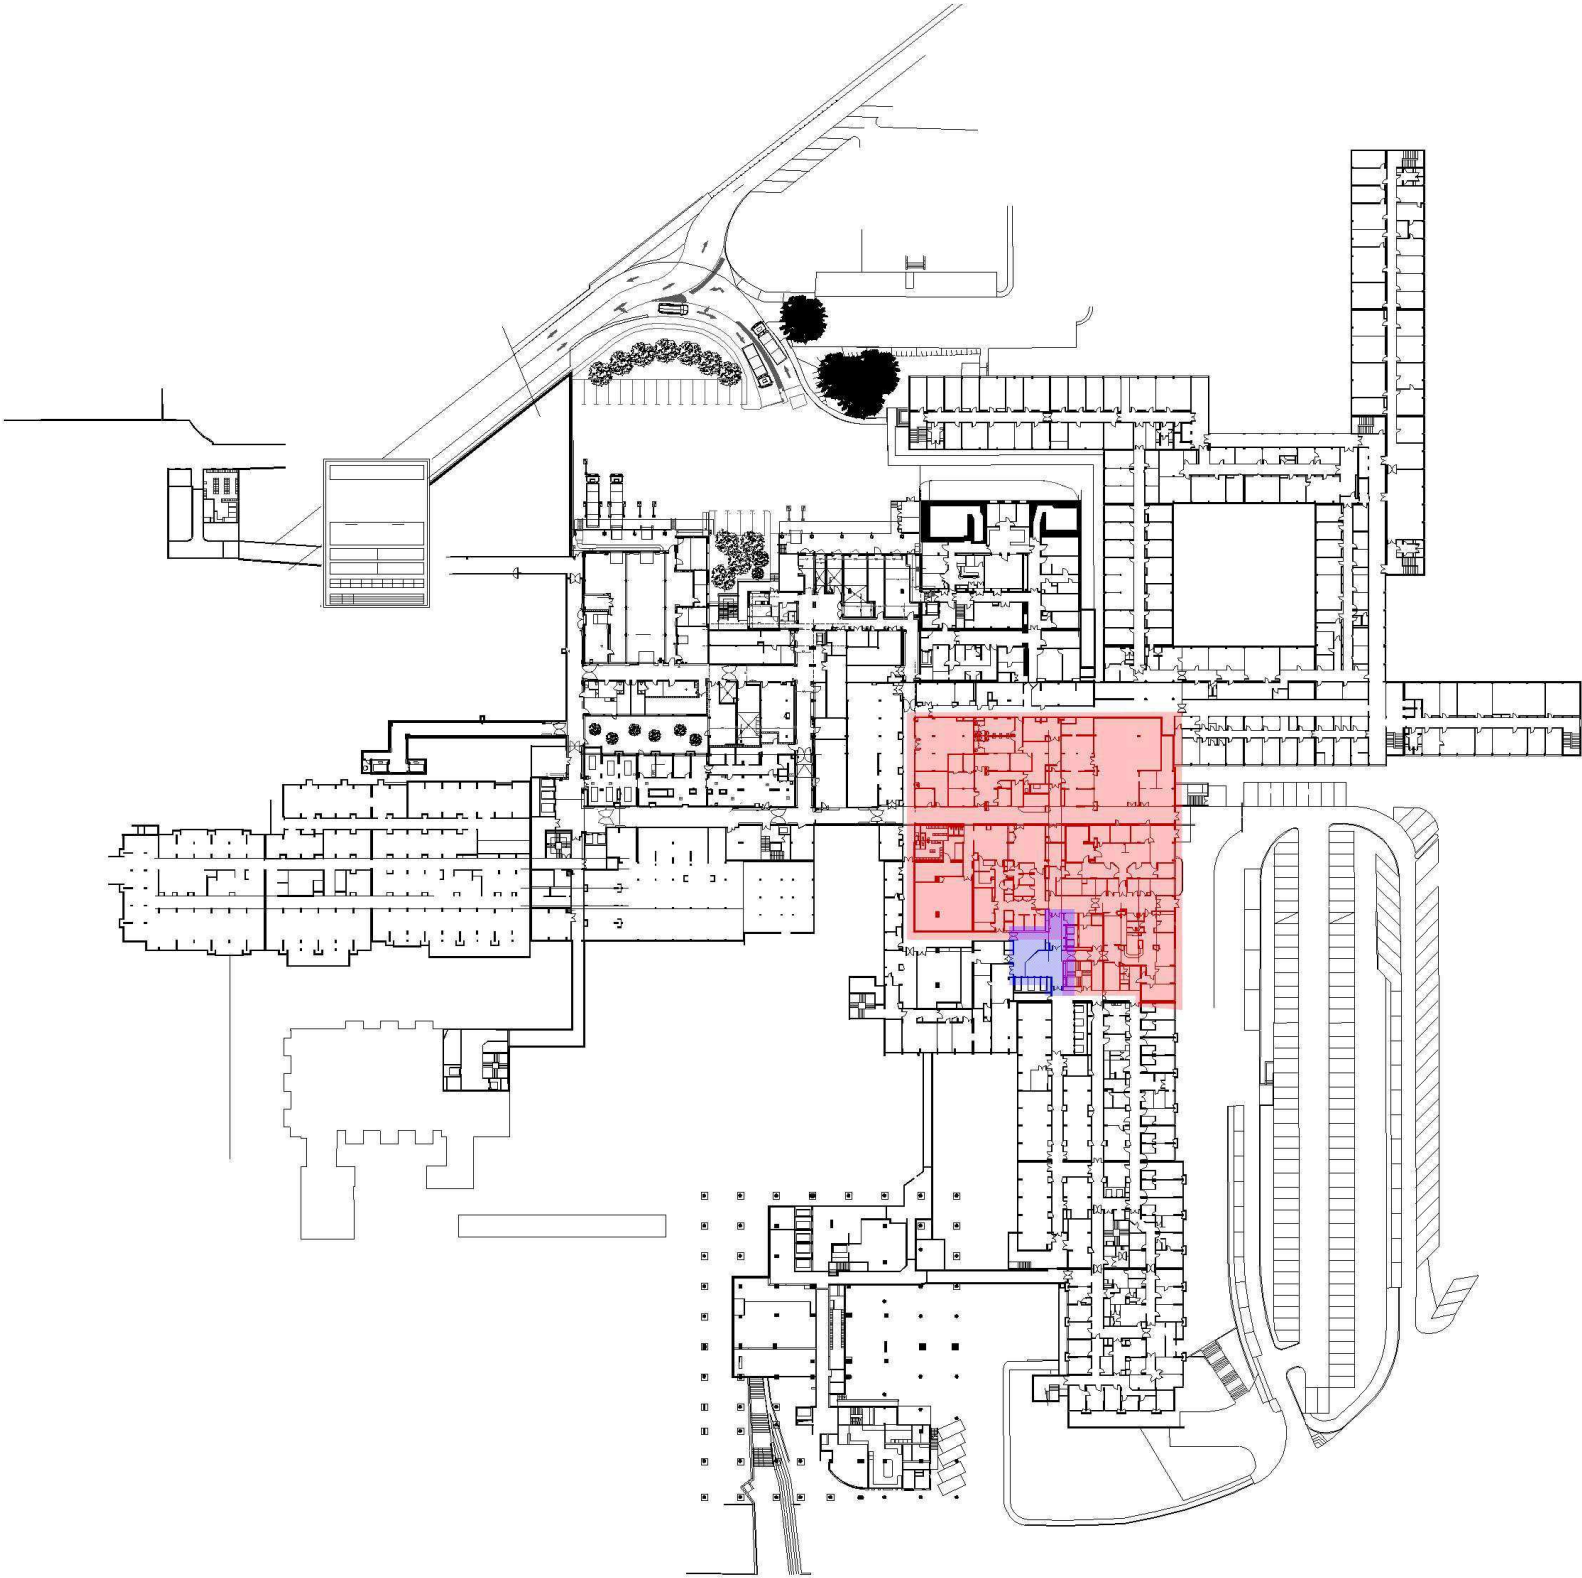
R-2 - PLAN DE REPÉRAGE - ACTIONS MENÉES				Référence: 002AC031471-2

Légende
				<div></div> Périmètre d'intervention 1
				<div></div> Périmètre d'intervention 2
Adresse du bien		Désignation	Date intervention	Technicien intervenant
1 Avenue du Professeur Jean Poulhes 31400 TOULOUSE		Rangueil - H1/ EX-Cuisine, service dimagerie, RH1AFZ, RHA1FY, RH1A18, RH1AGB	20/12/2023	BOBIN NICOLAS

Ref.	Plans	Titre du plan
	R-2	R-2 - Plan de repérage - Actions menées
	R-2	R-2 - Périmètre d'intervention 1 - Actions menées
	R-2	R-2 - Périmètre d'intervention 1 - MPCA Toutes catégories confondues
	R-2	R-2 - Périmètre d'intervention 1 - MPCA Revêtement de mur
	R-2	R-2 - Périmètre d'intervention 1.1 - Actions menées
	R-2	R-2 - Périmètre d'intervention 1.1.1 - Actions menées
	R-2	R-2 - Périmètre d'intervention 1.2 - Actions menées
	R-2	R-2 - Périmètre d'intervention 2 - Actions menées
	R-2 bis	R-2 bis - Plan de repérage - Actions menées
	R-2 bis	R-2 bis - Périmètre d'intervention 1 - Actions menées

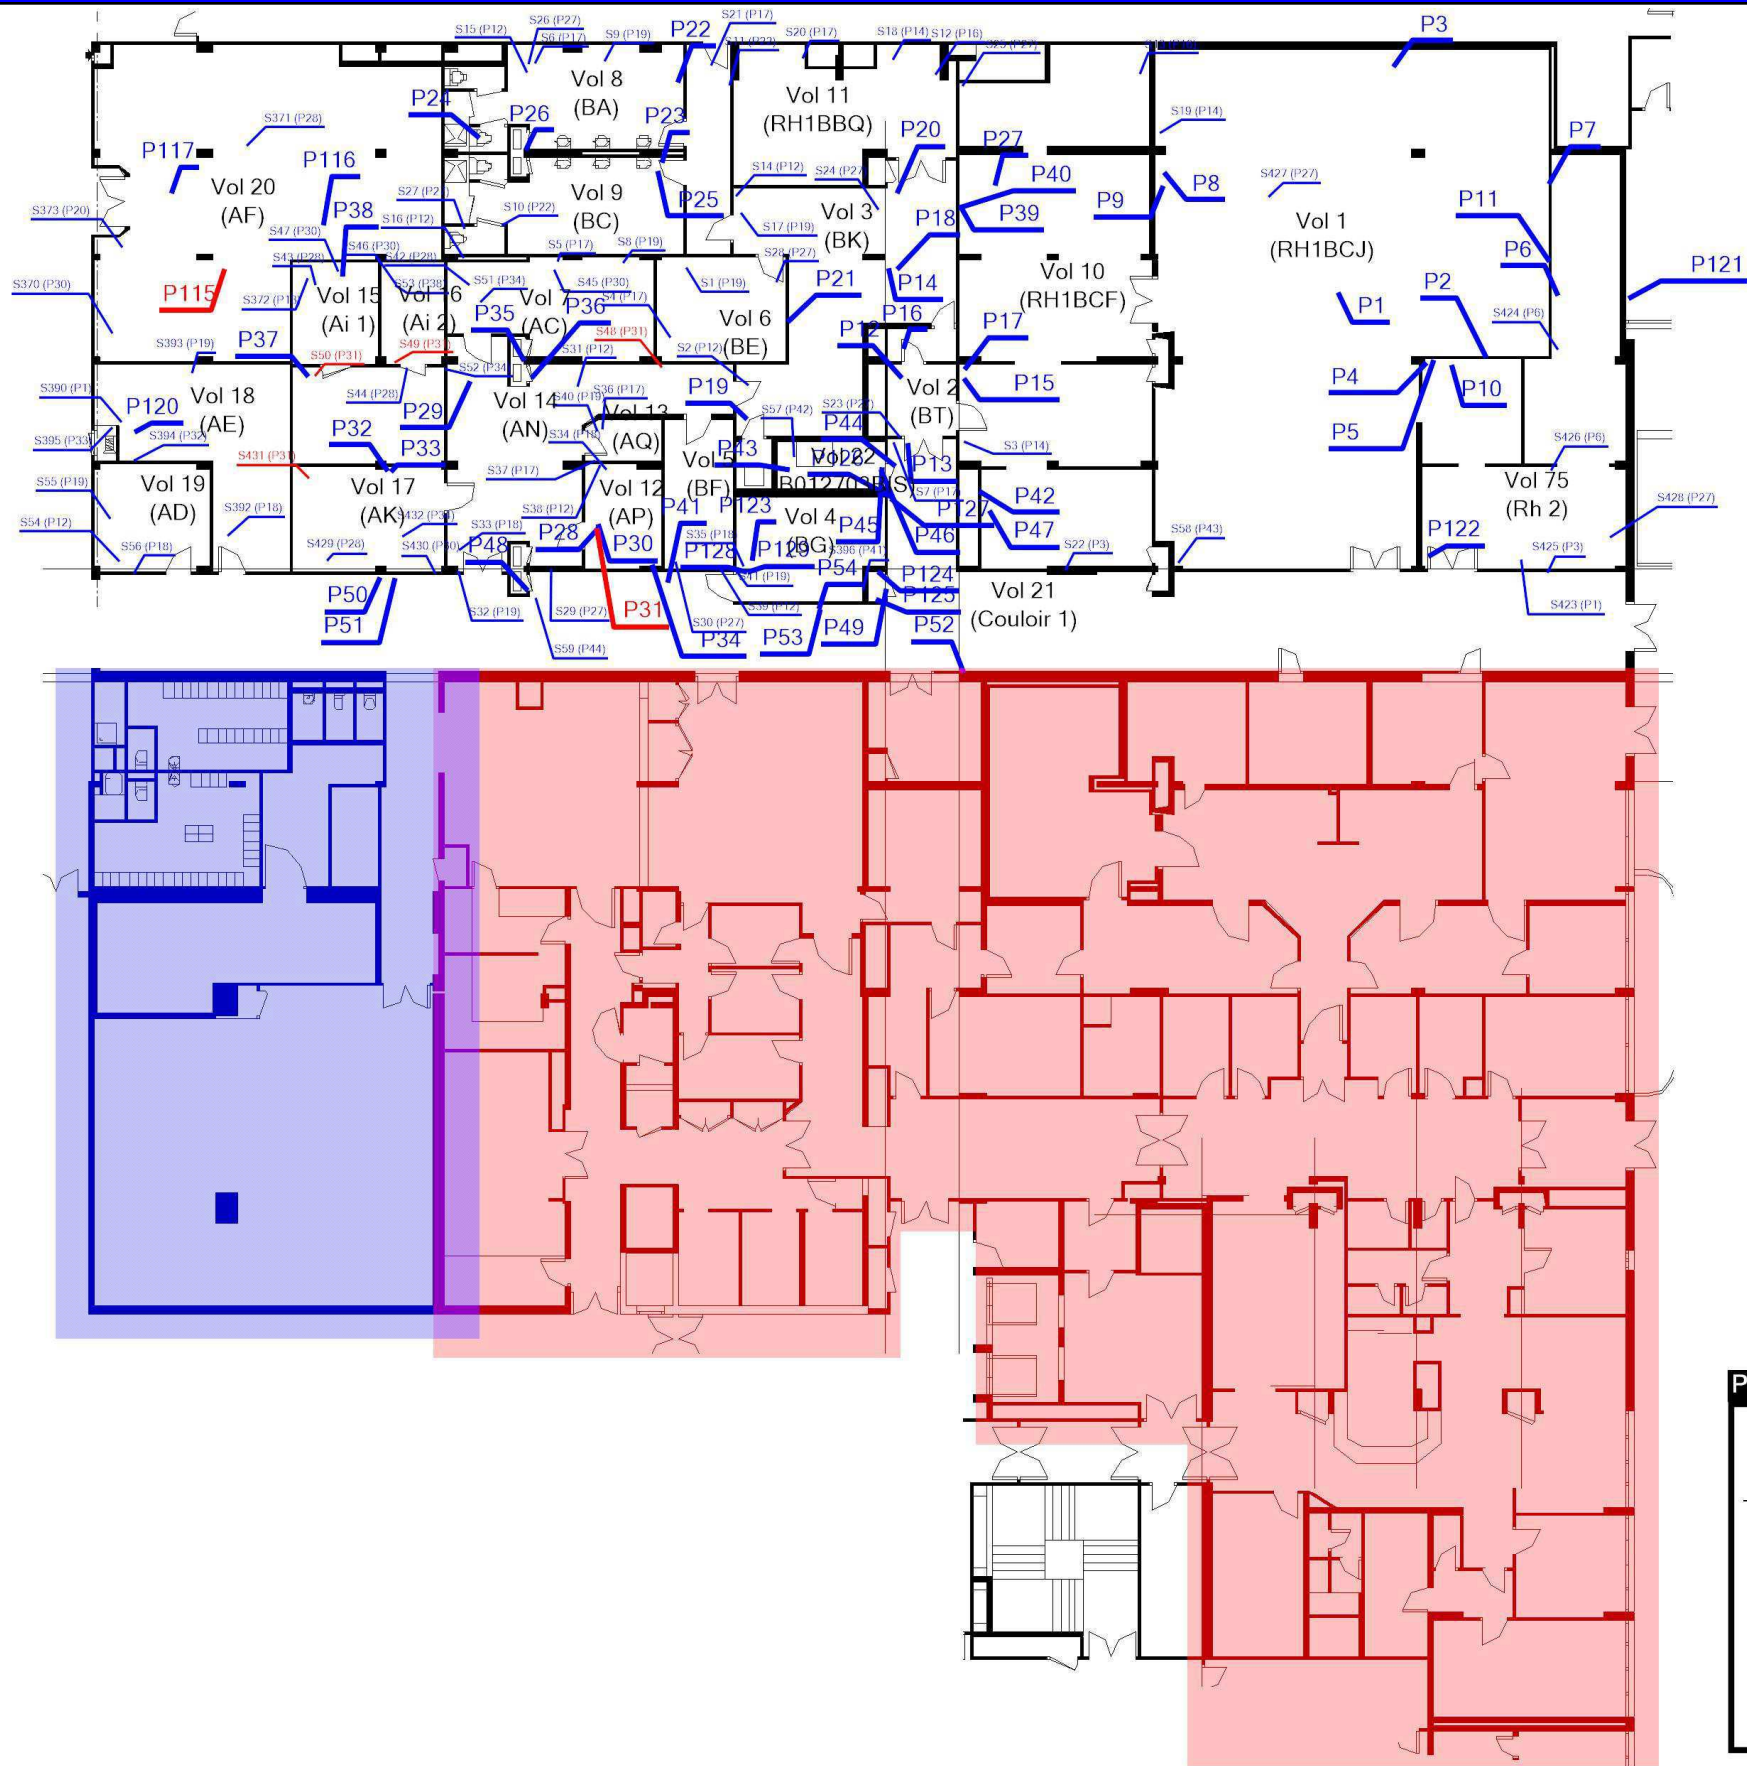
R-2 - PÉRIMÈTRE D'INTERVENTION 1 - ACTIONS MENÉES

Localisation dun prélèvement positif
	Localisation dun prélèvement négatif
	Localisation dun sondage négatif
	Localisation dun sondage positif
	Périmètre d'intervention 1.1
	Périmètre d'intervention 1.2

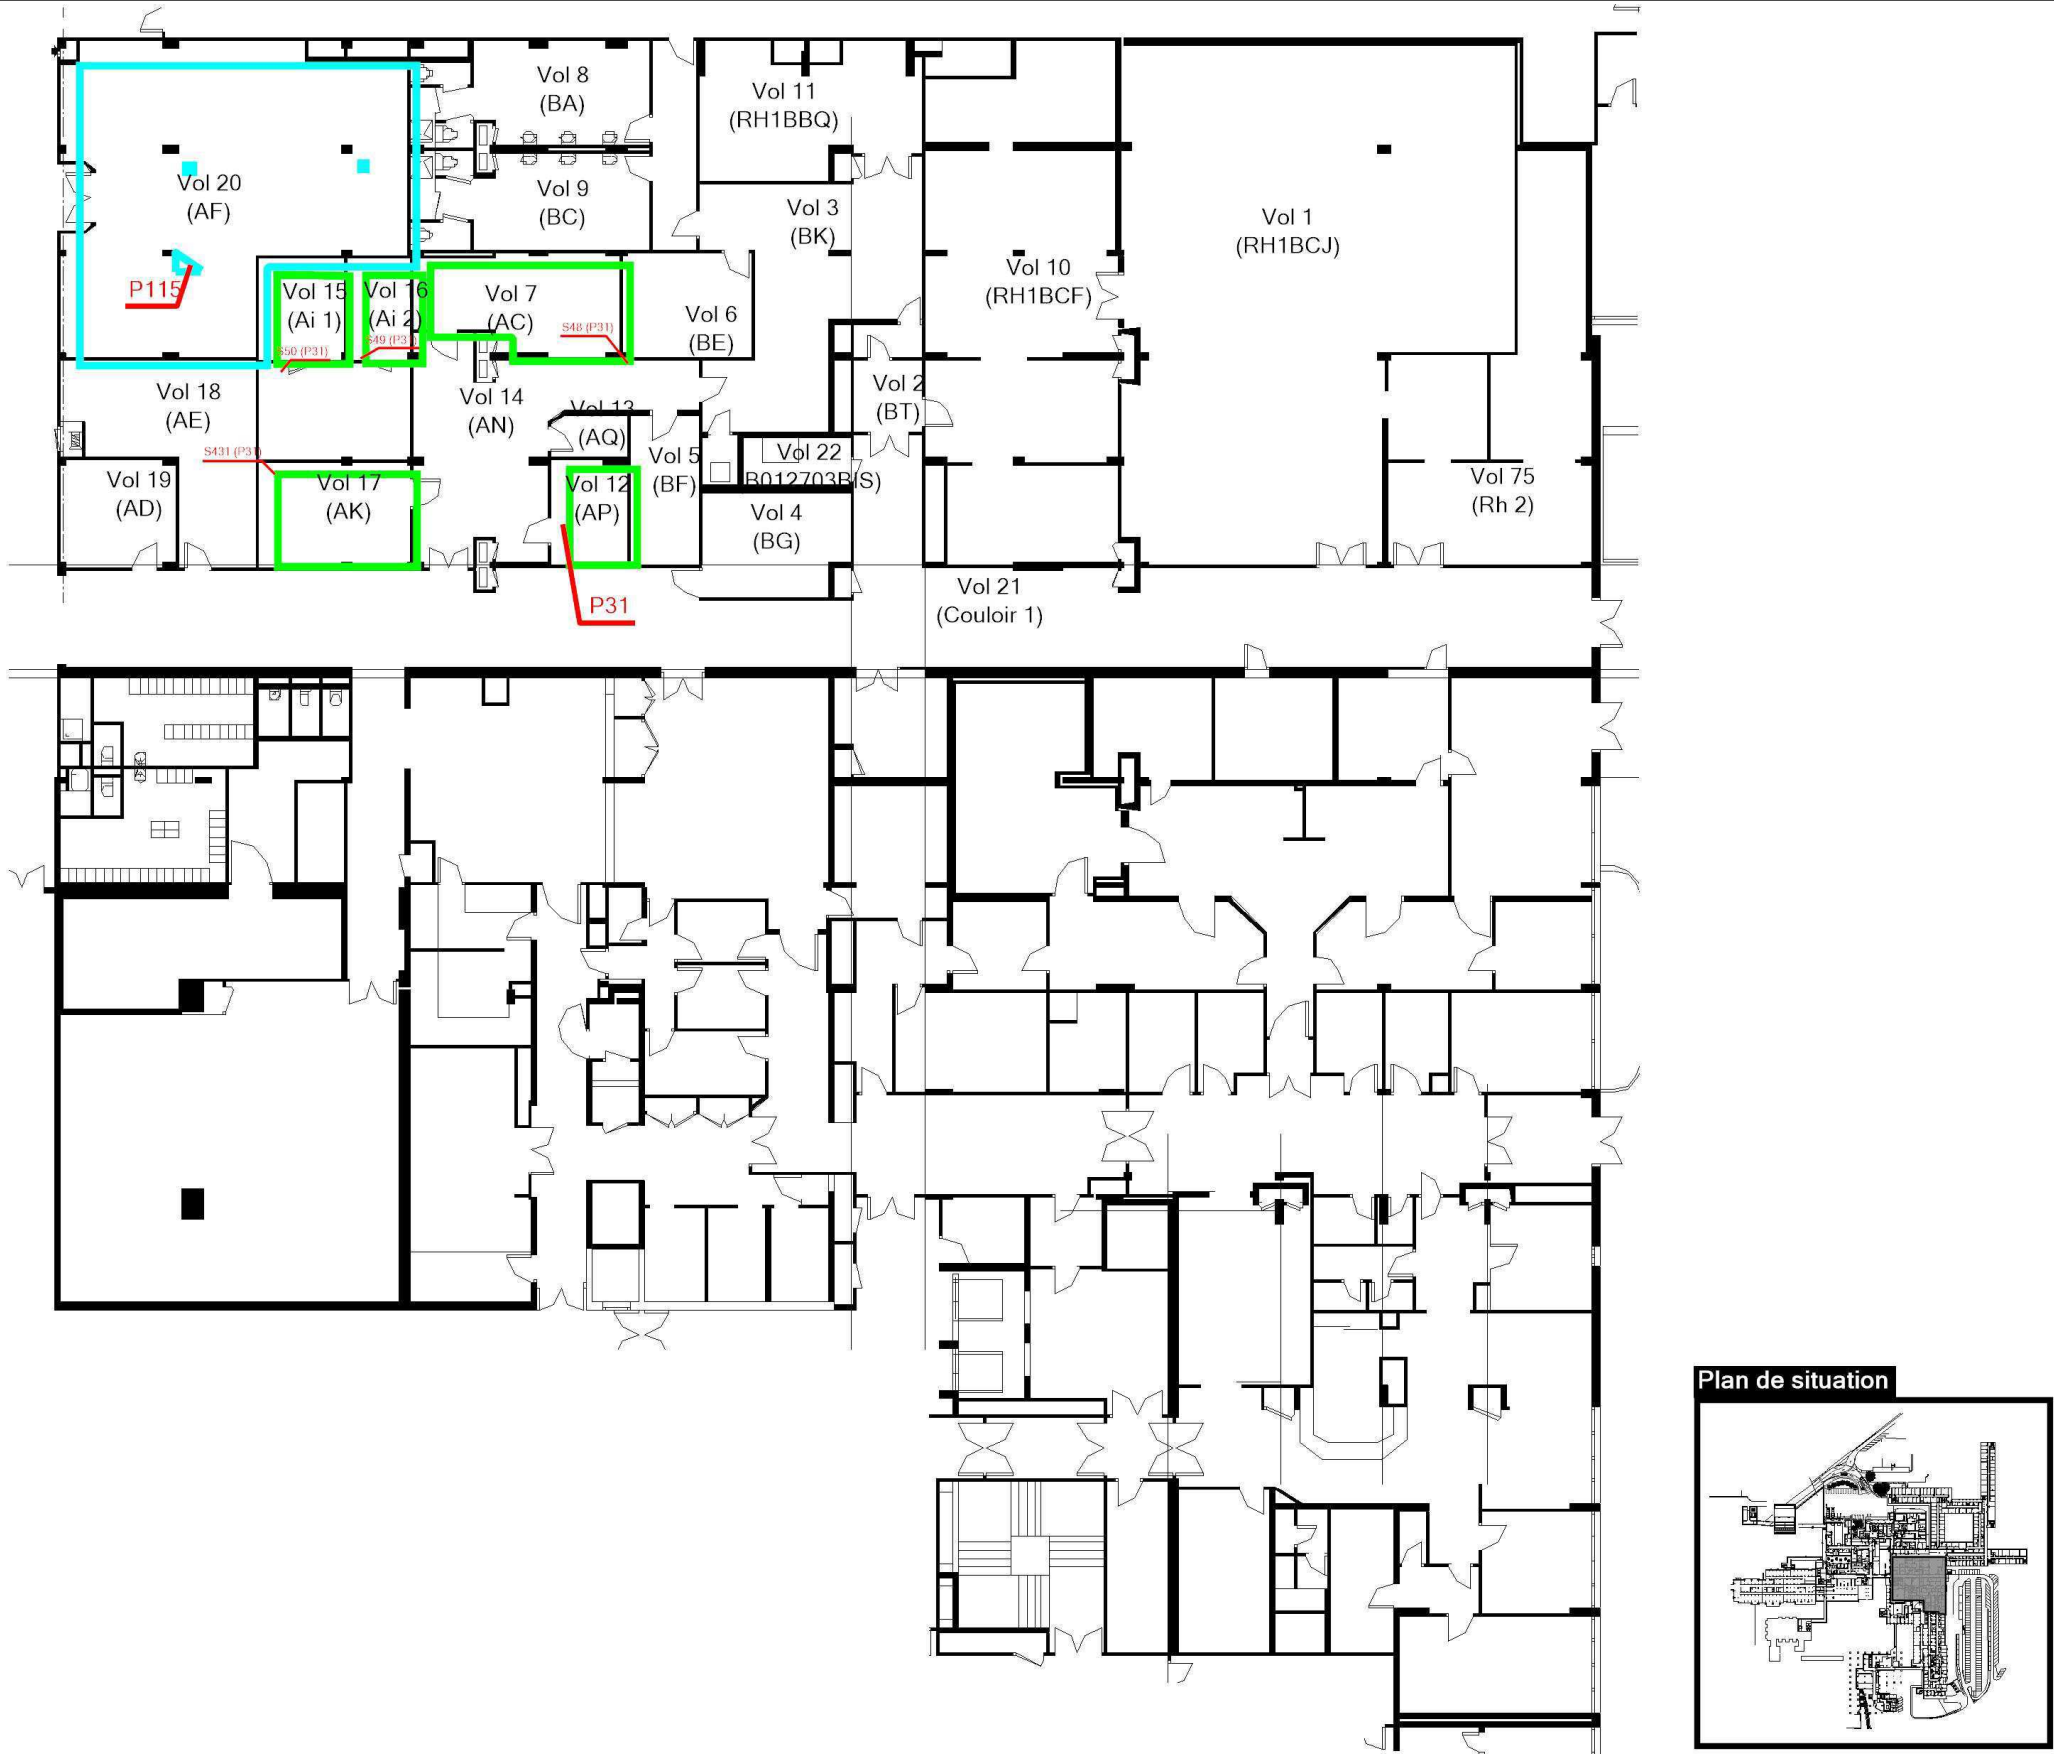
R-2 - PÉRIMÈTRE D'INTERVENTION 1 - MPCA TOUTES CATÉGORIES CONFONDUES				Référence: 002AC031471-2	
<div>

P31 : Colle Dur Blanc

P115 : Colle de carrelage (faïence)
AC ENVIRONNEMENT DIAGNOSTICS IMMOBILIERS		Adresse du bien	Désignation	Date intervention	Technicien intervenant
		1 Avenue du Professeur Jean Poulhes 31400 TOULOUSE	Rangueil - H1/ EX-Cuisine, service dimagerie, RH1AFZ, RHA1FY, RH1A18, RH1AGB	20/12/2023	BOBIN NICOLAS

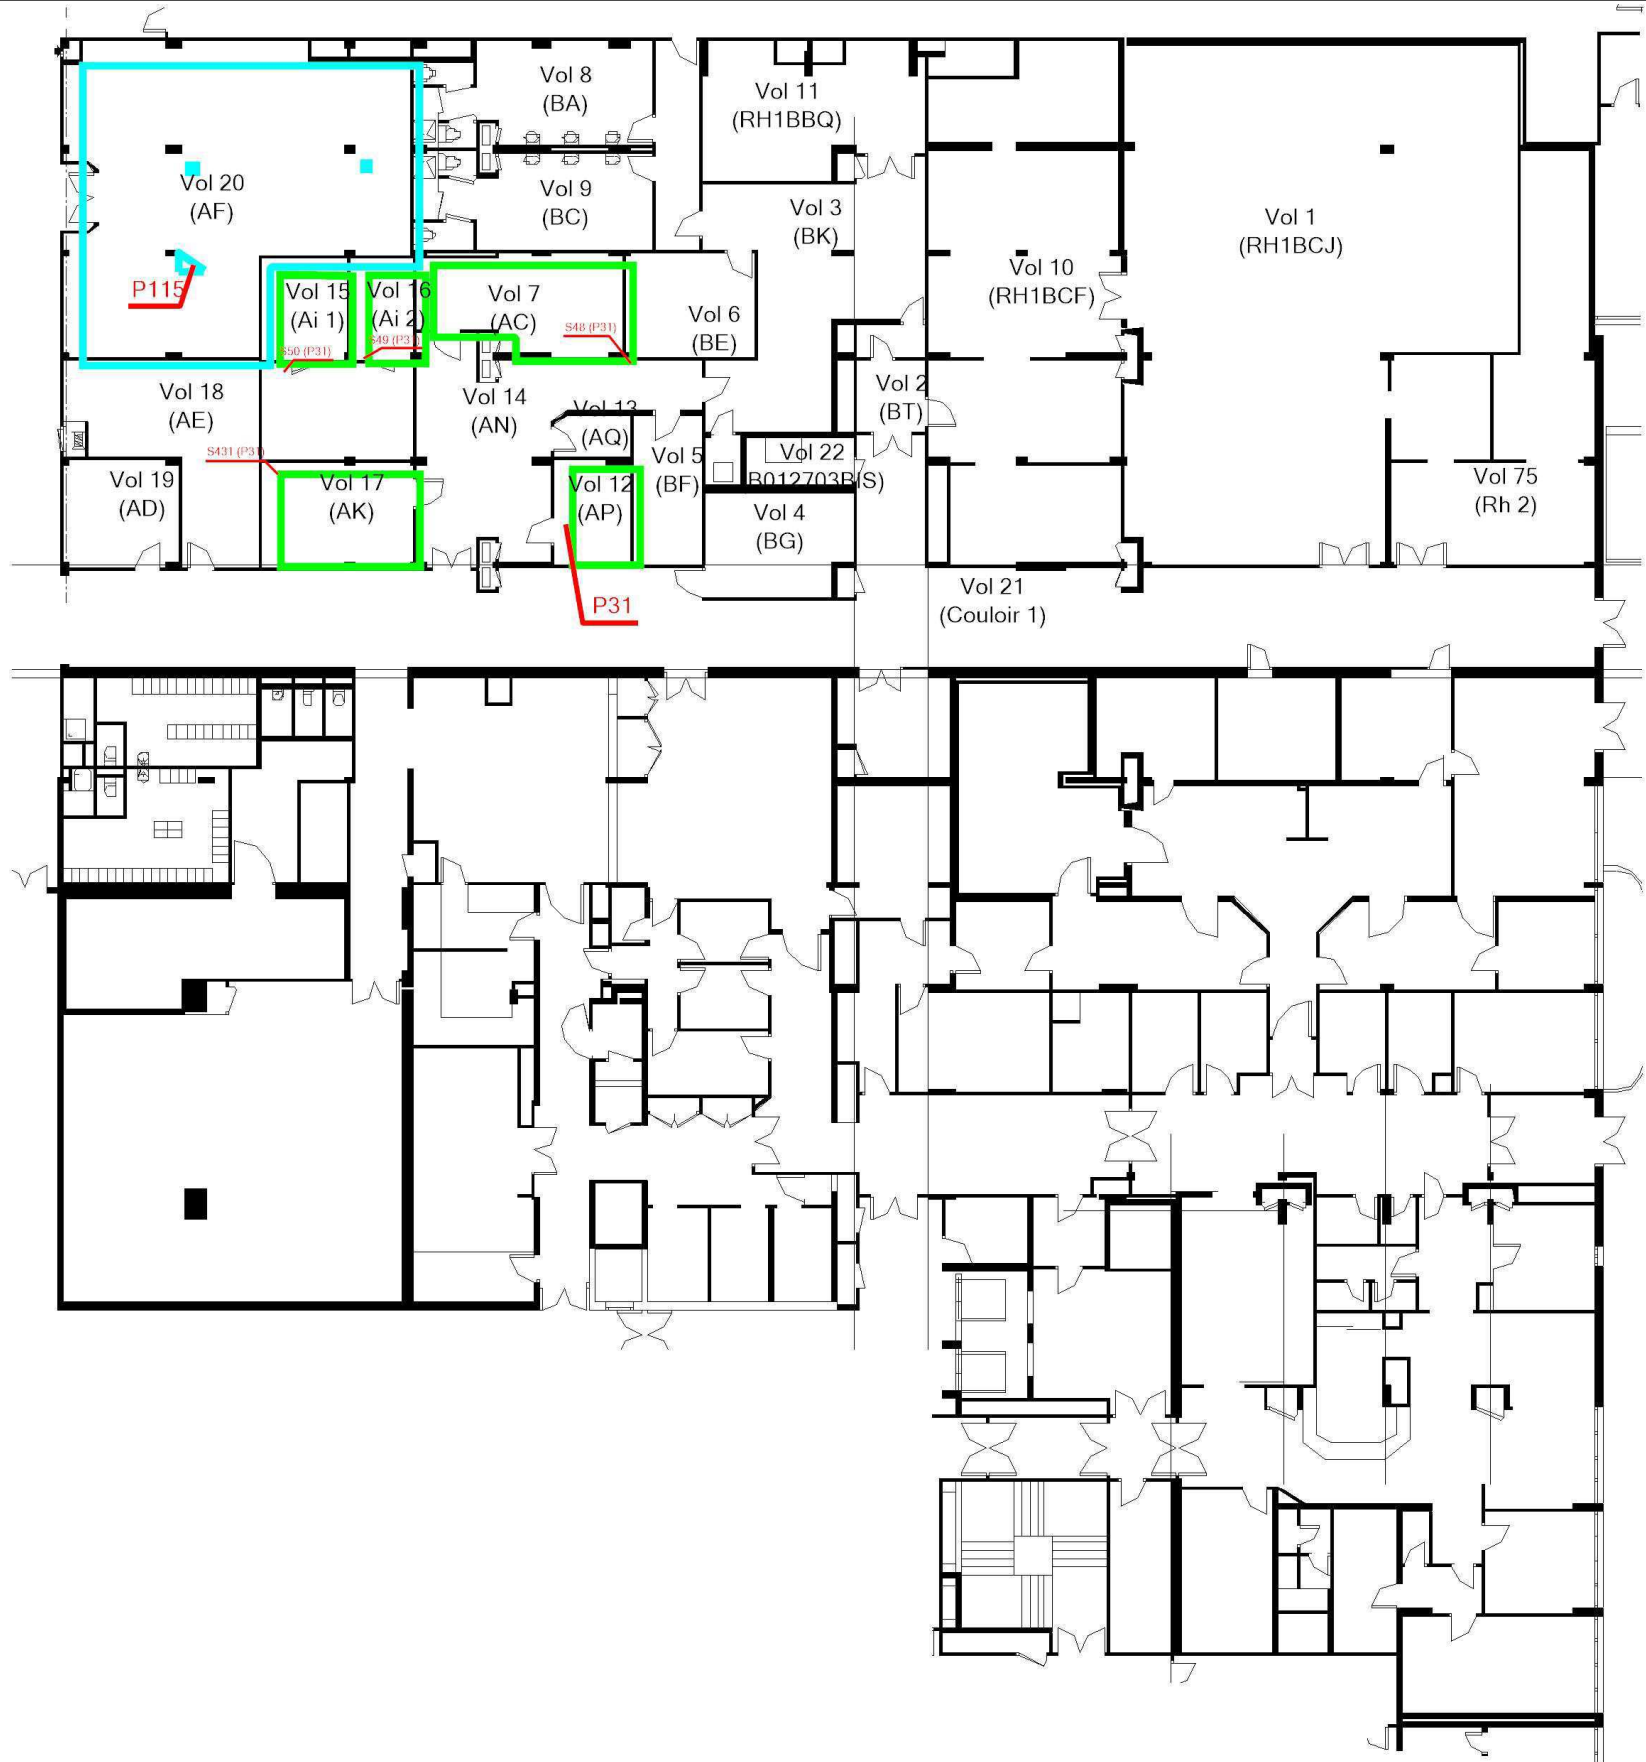
R-2 - PÉRIMÈTRE D'INTERVENTION 1 - MPCA REVÊTEMENT DE MUR

P31 : Colle Dur Blanc

P115 : Colle de carrelage (faïence)

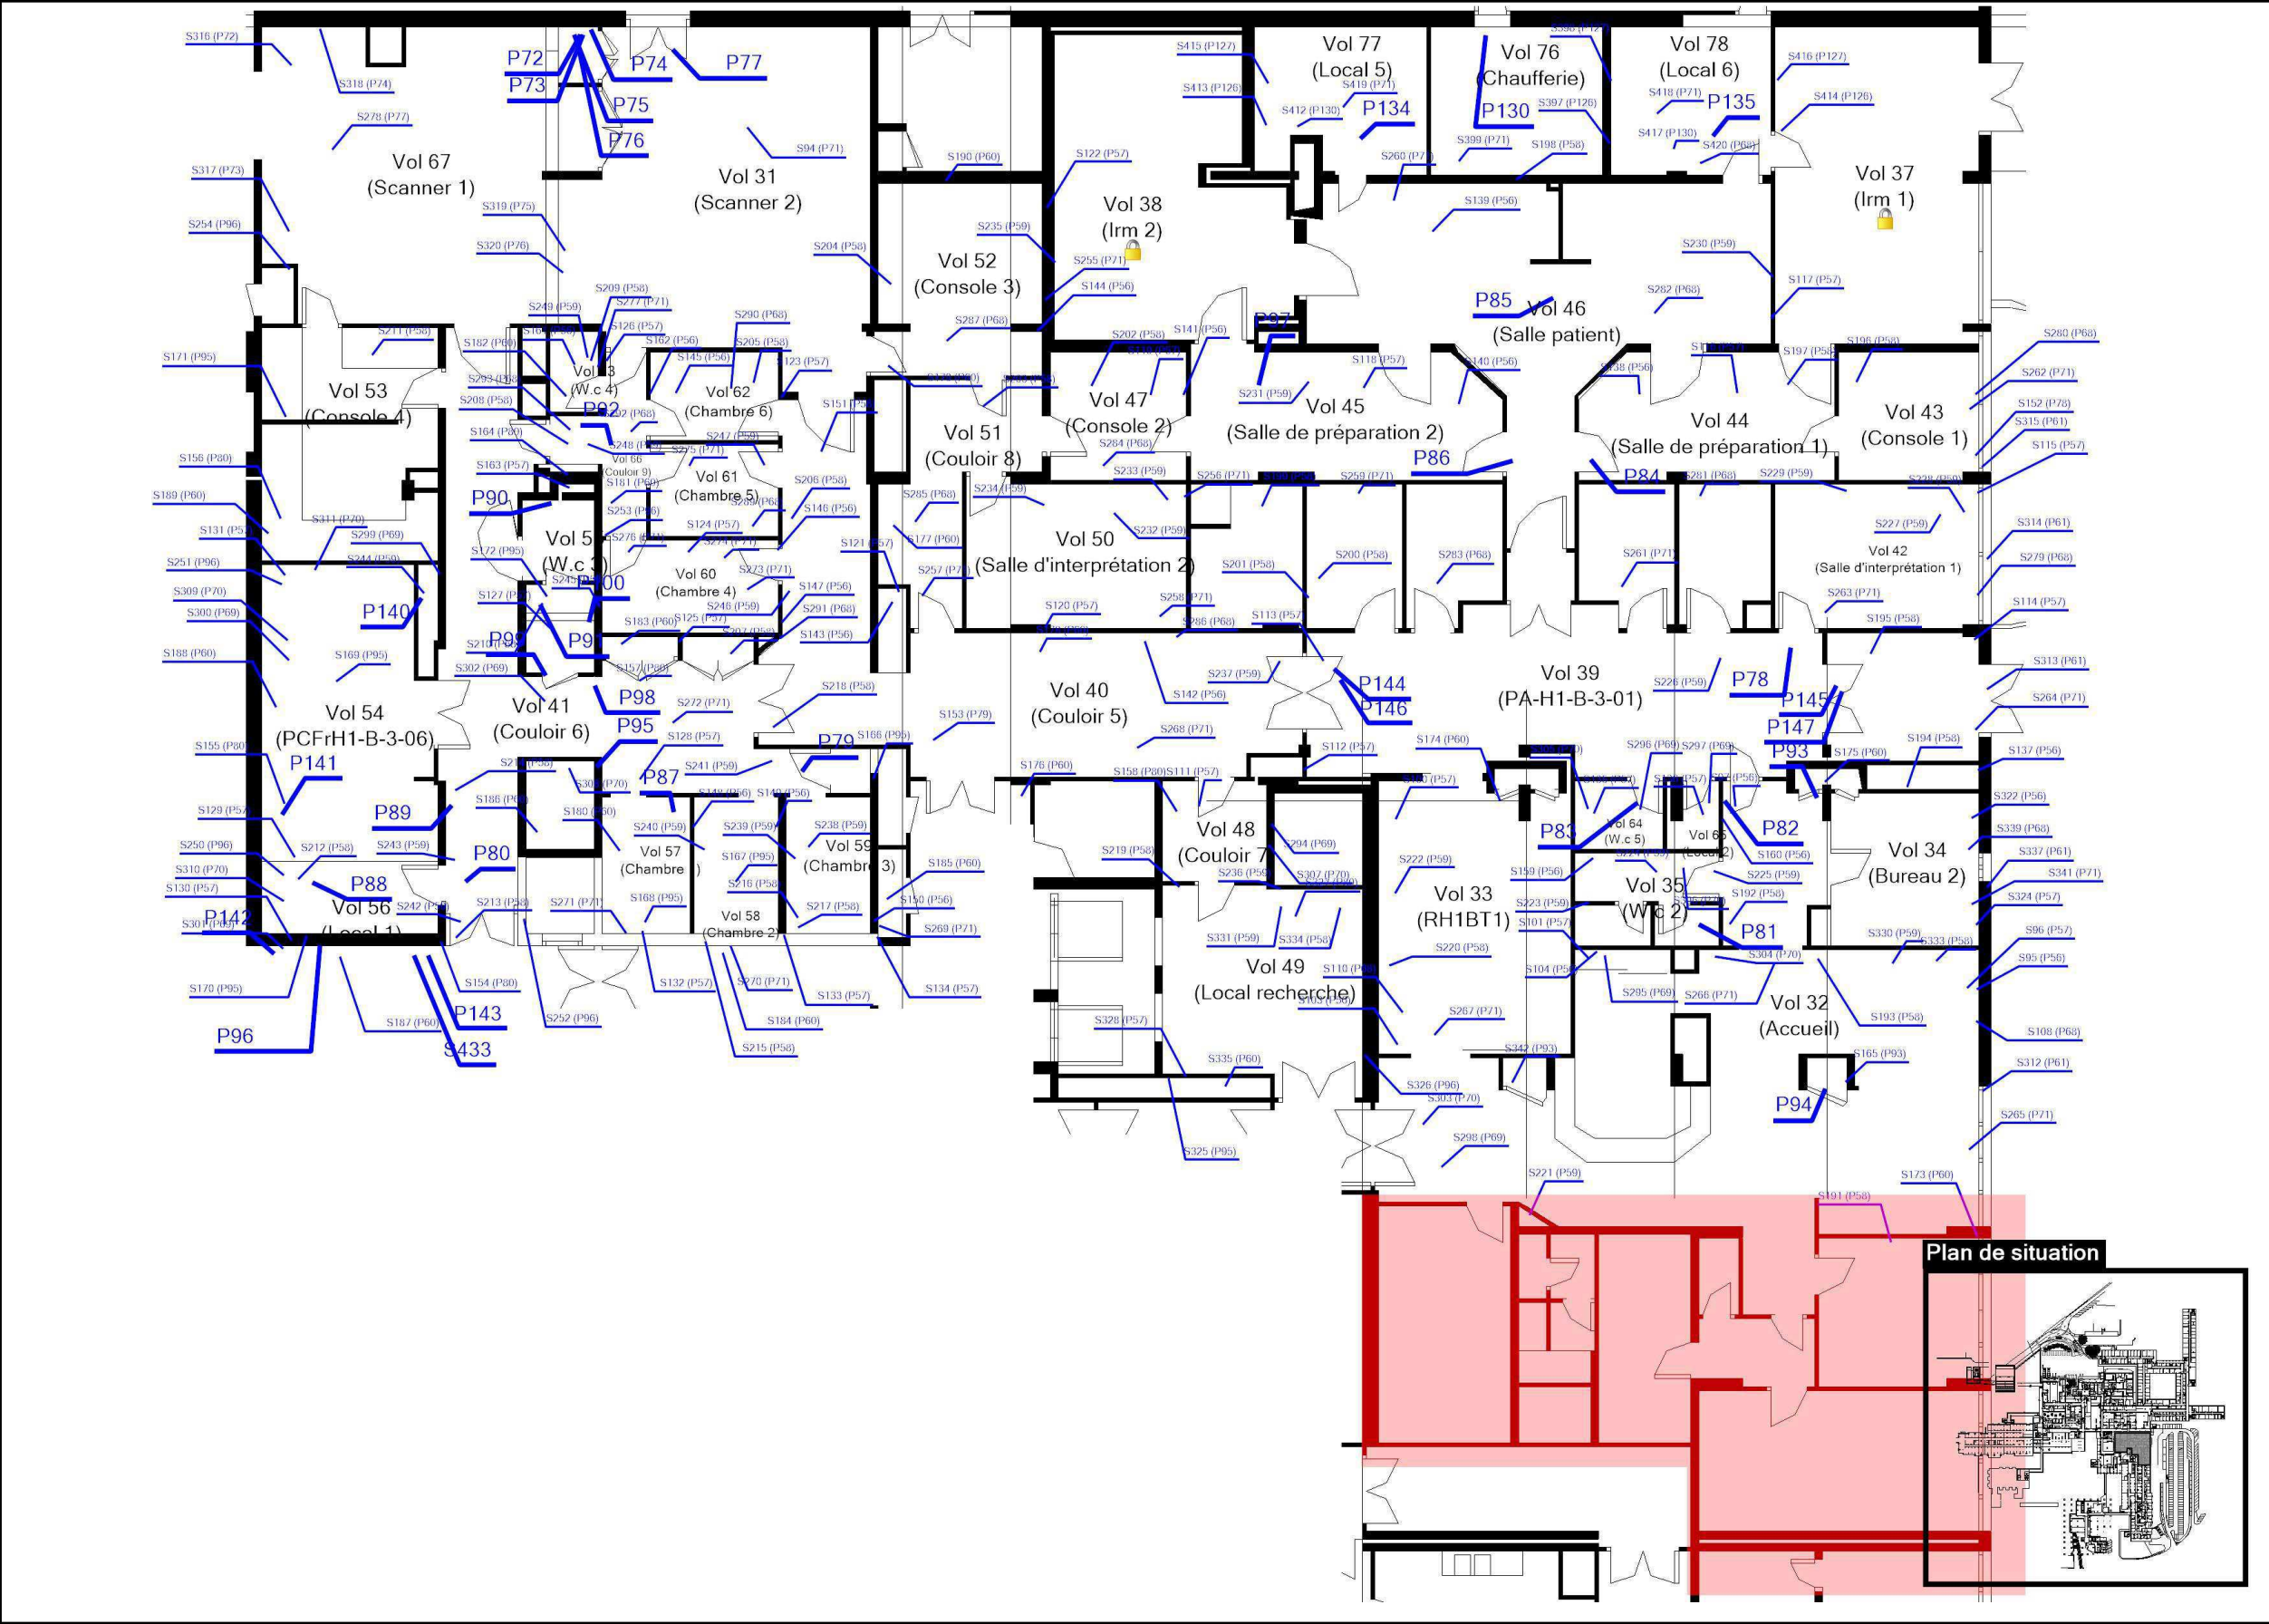
R-2 - PÉRIMÈTRE D'INTERVENTION 1.1 - ACTIONS MENÉES

Localisation d'un prélèvement négatif
---	---------------------------------------

Localisation d'un sondage négatif
---	-----------------------------------

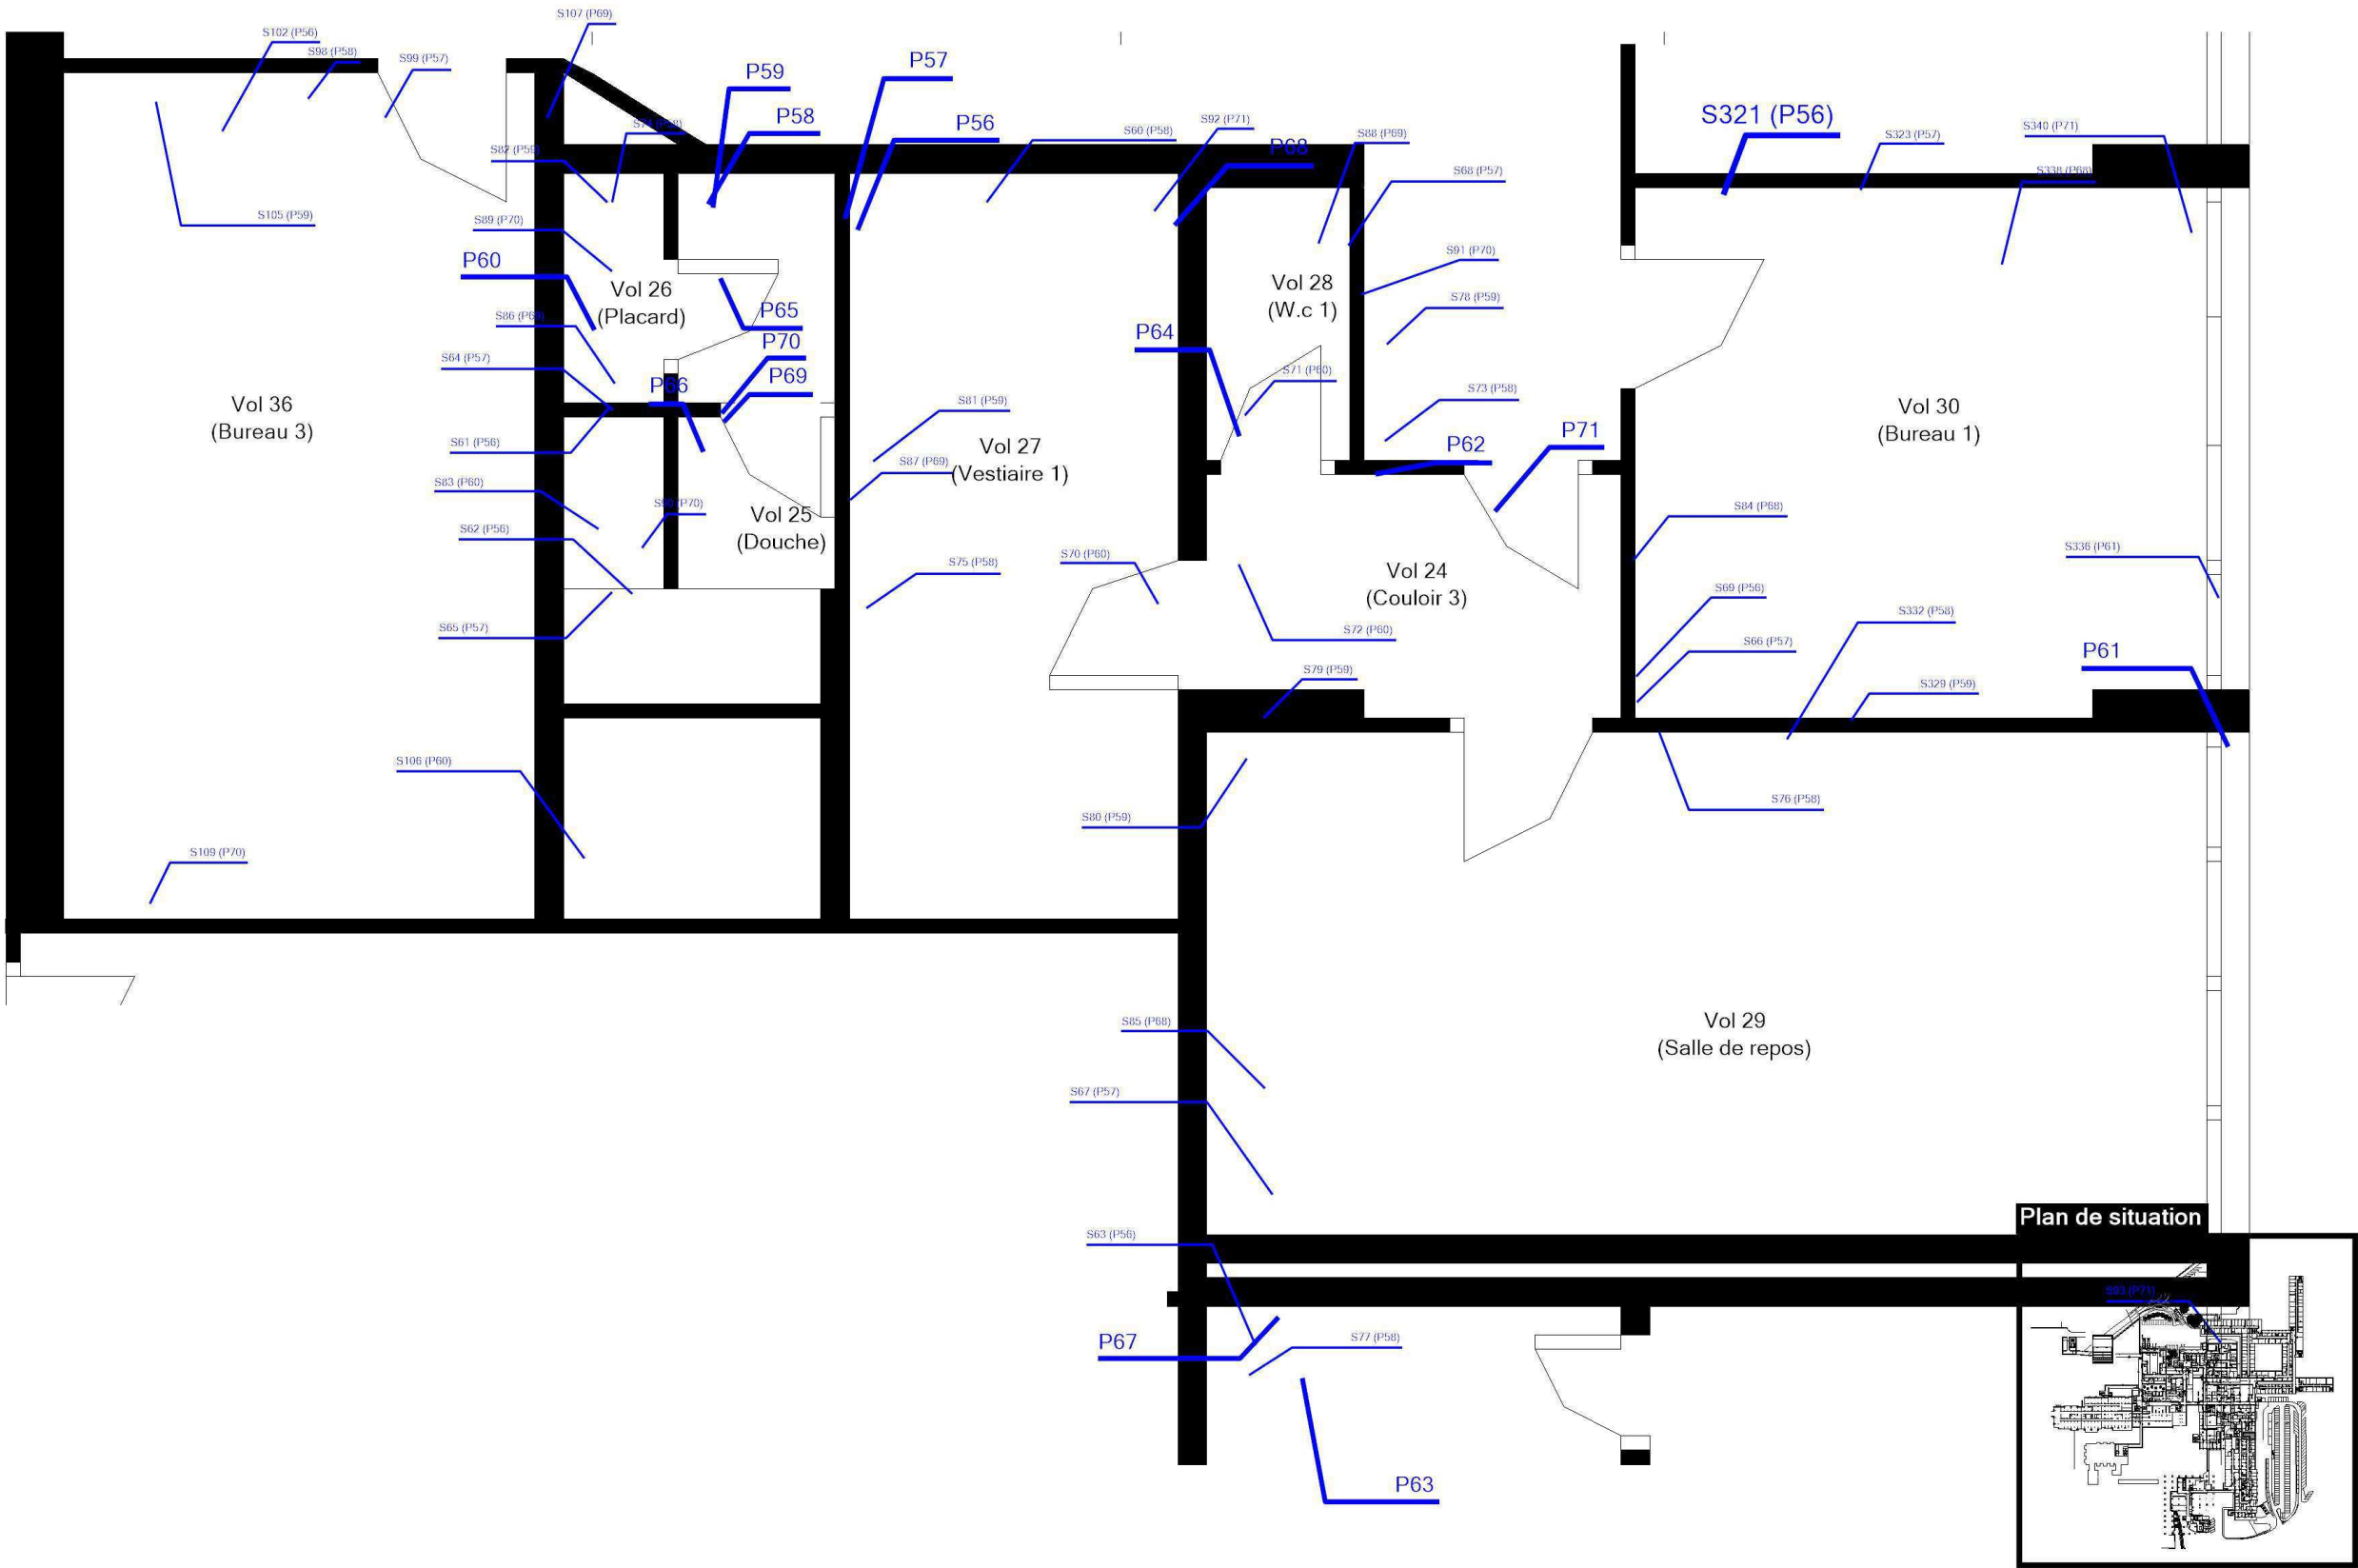
R-2 - PÉRIMÈTRE D'INTERVENTION 1.1.1 - ACTIONS MENÉES

Localisation d'un prélèvement négatif

Localisation d'un sondage négatif
