Rapport de repérage des matériaux et produits contenant de l'amiante avant réalisation de travaux dans un immeuble bâti

Adresse : 1 Avenue du Professeur Jean Poulhes 31400
TOULOUSE

Désignation : Rangueil - H1/ EX-Cuisine, service
d'imagerie, RH1AFZ, RHA1FY, RH1A18,
RH1AGB

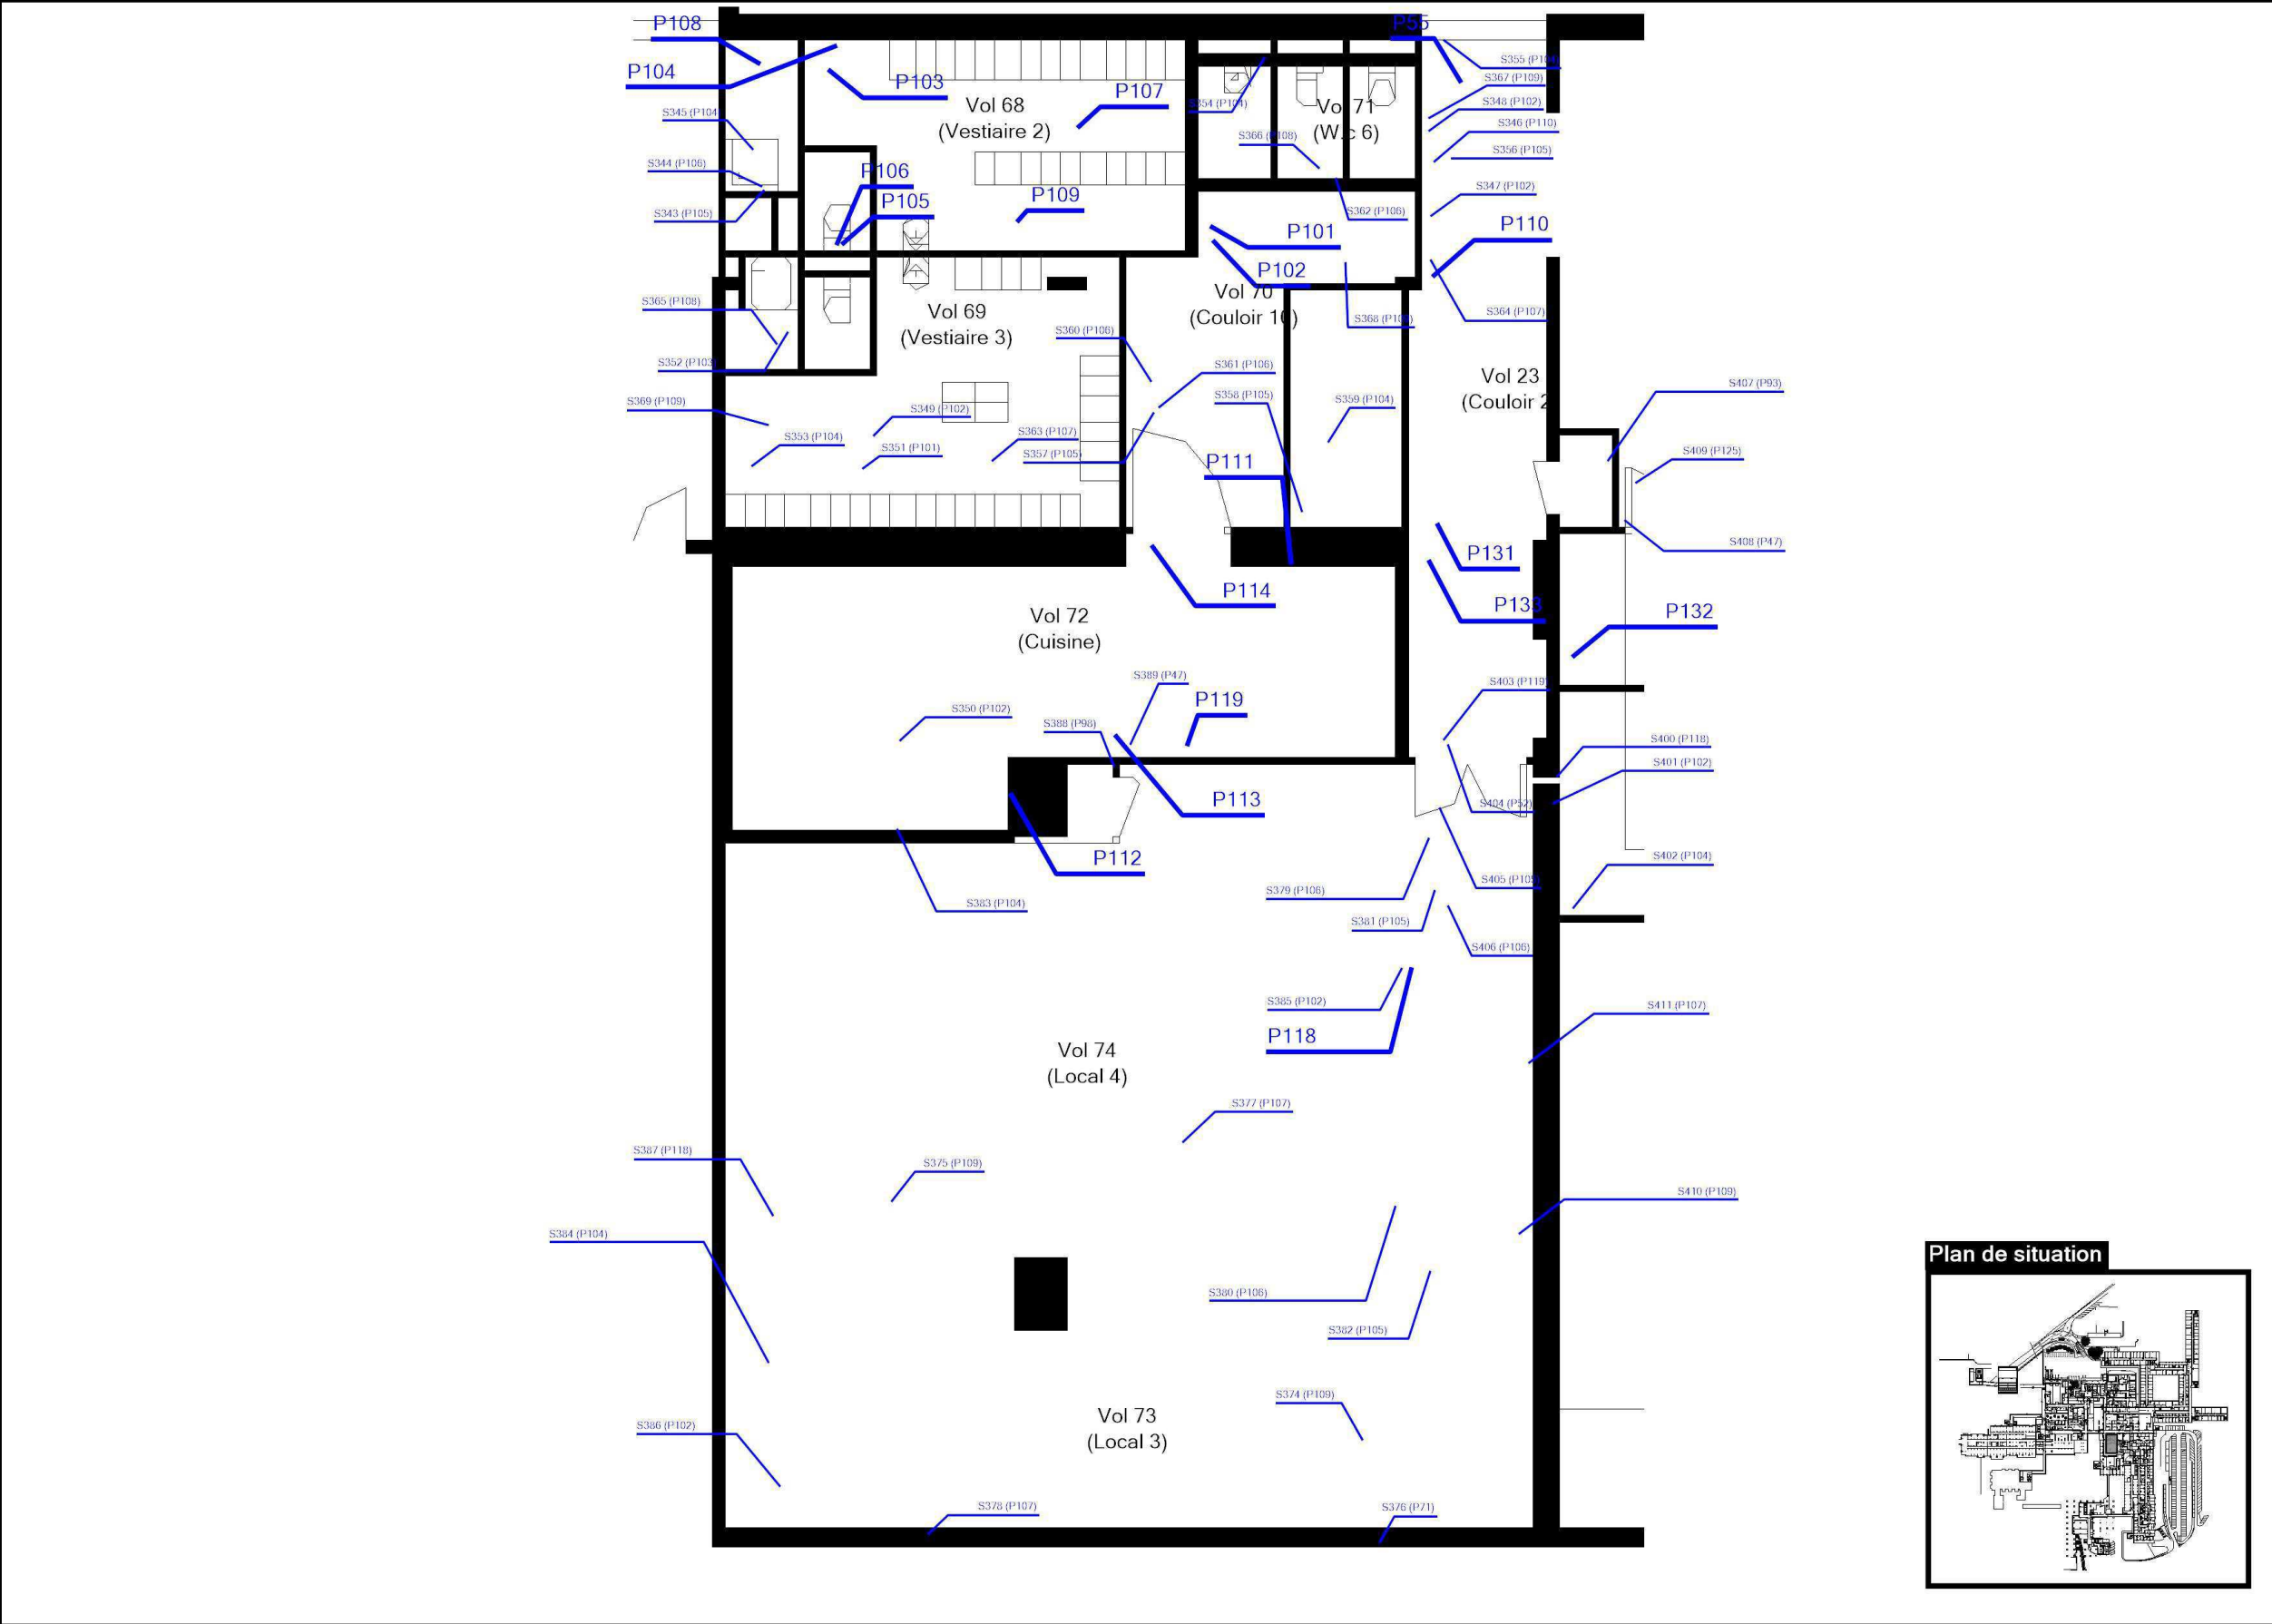
R-2 - PÉRIMÈTRE D'INTERVENTION 1.2 - ACTIONS MENÉES

Localisation d'un prélèvement négatif

Localisation dun sondage négatif

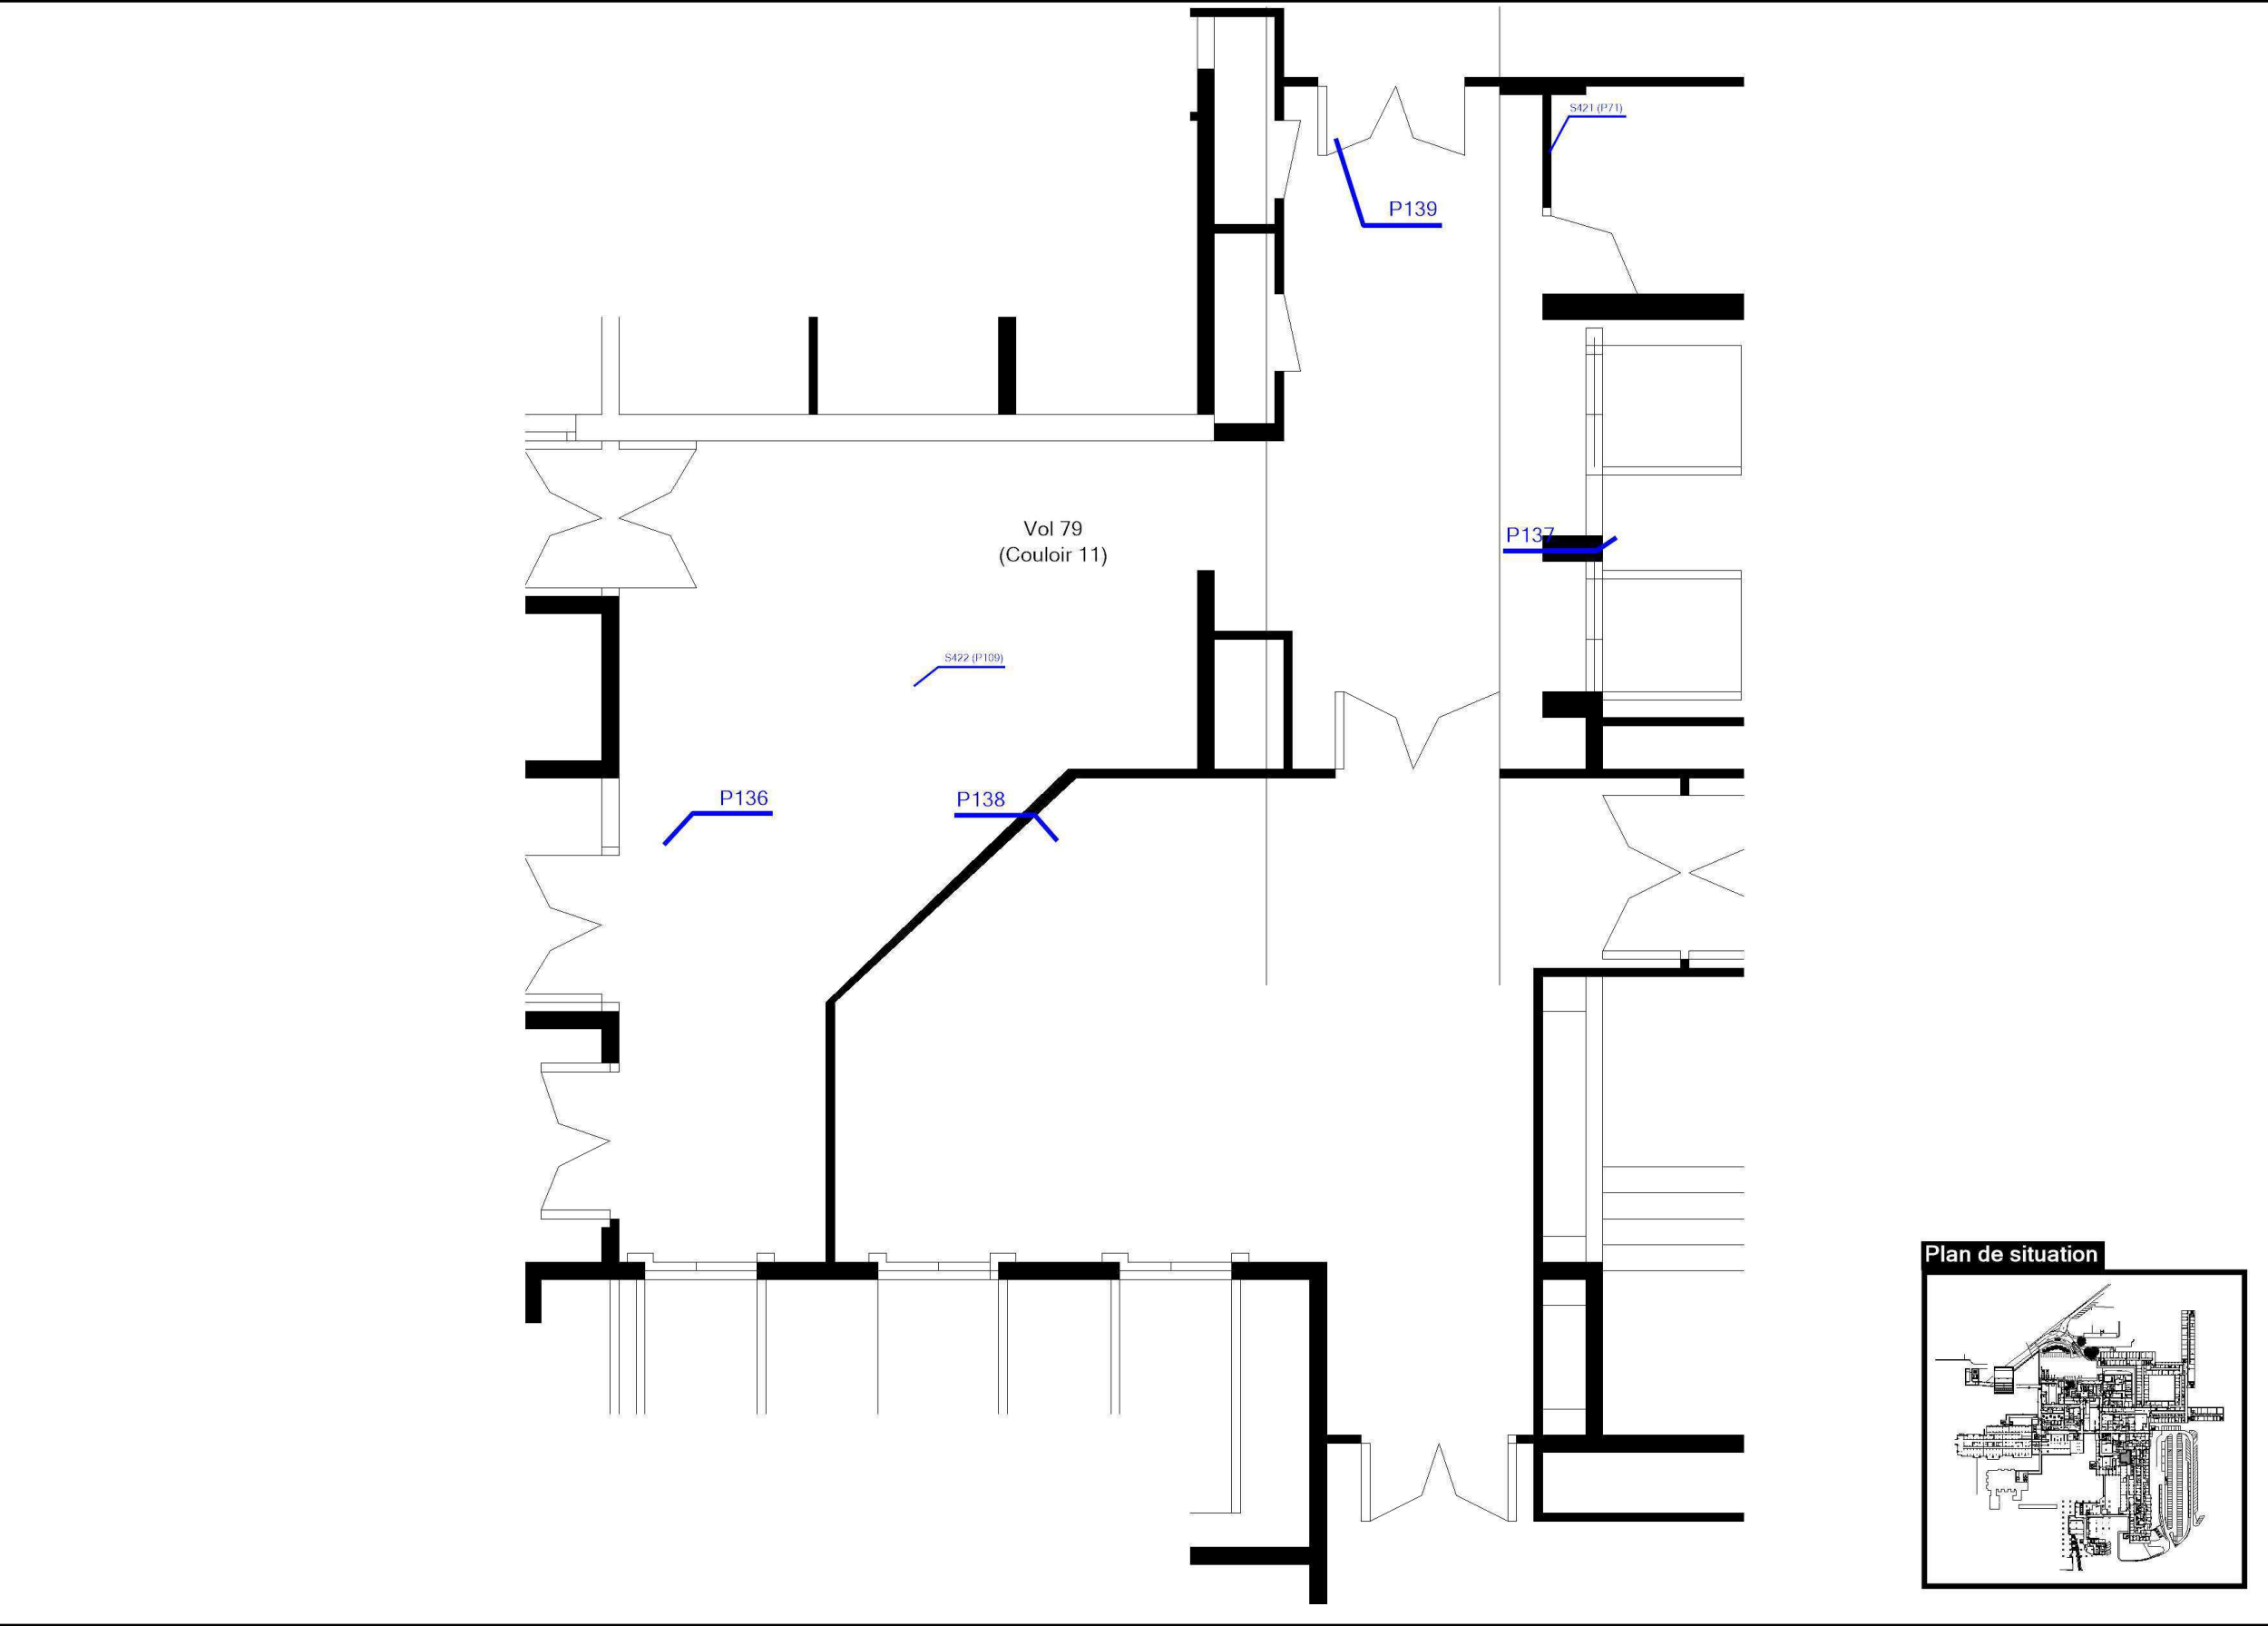
R-2 - PÉRIMÈTRE D'INTERVENTION 2 - ACTIONS MENÉES

Localisation du prélèvement négatif

Localisation dun sondage négatif
