Rapport de repérage des matériaux et produits contenant de l'amiante avant réalisation de travaux dans un immeuble bâti

Numéro de dossier : **ESIDIDF_ECOLE.DE.GUERRE_BAT.008_DAT**
Norme employée : **AFNOR NF X46-020 (Version d'août 2017)**
Date du repérage : **29/04/2024**
Heure d'arrivée : **09 h 00**
Date émission : **14/06/2024**

Référence cadastrale : **Non communiquée**
Périmètre de repérage :
**Ecole de guerre – Bât. 008 & 009 (Total surface utile
~12400m²)**

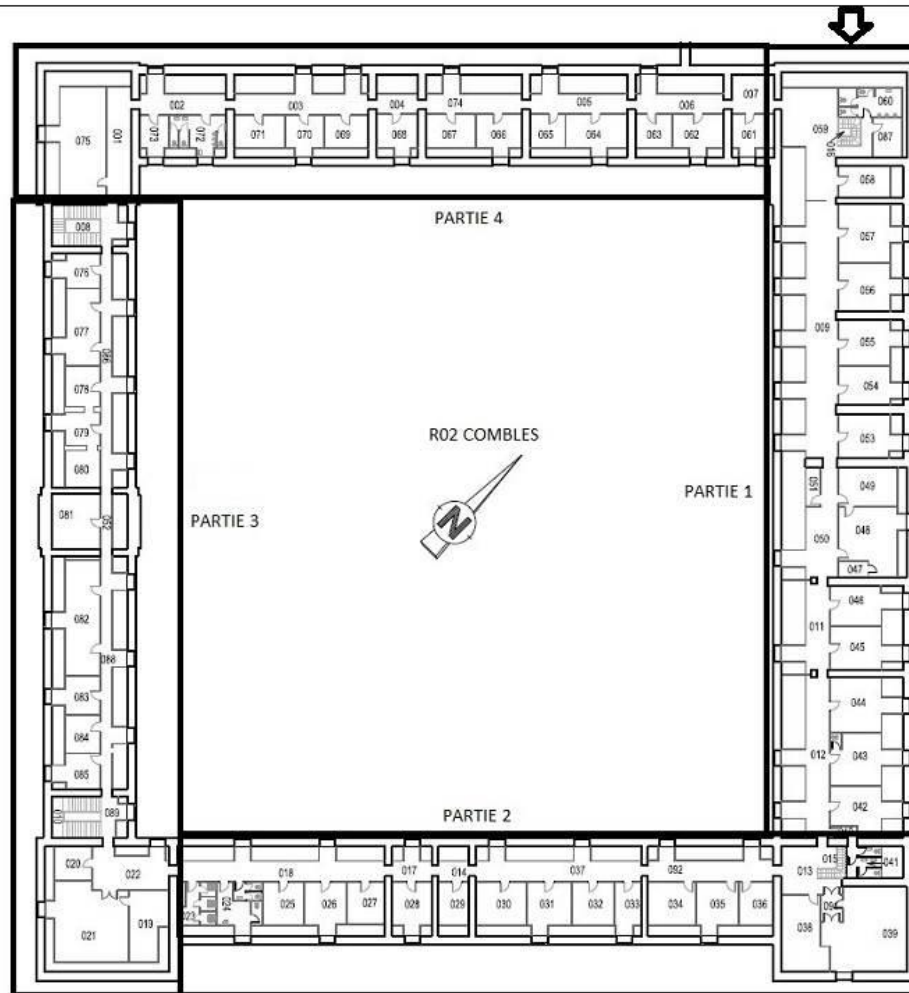
PLAN GENERAL COMBLE BAT 08/R02

PXXX - MXXX	Prélèvement présentant de l'amiante à l'analyse et matériau correspondant
PXXX	Prélèvement ne présentant pas d'amiante à l'analyse
MXXX	Matériau contenant de l'amiante (sur décision de l'opérateur)

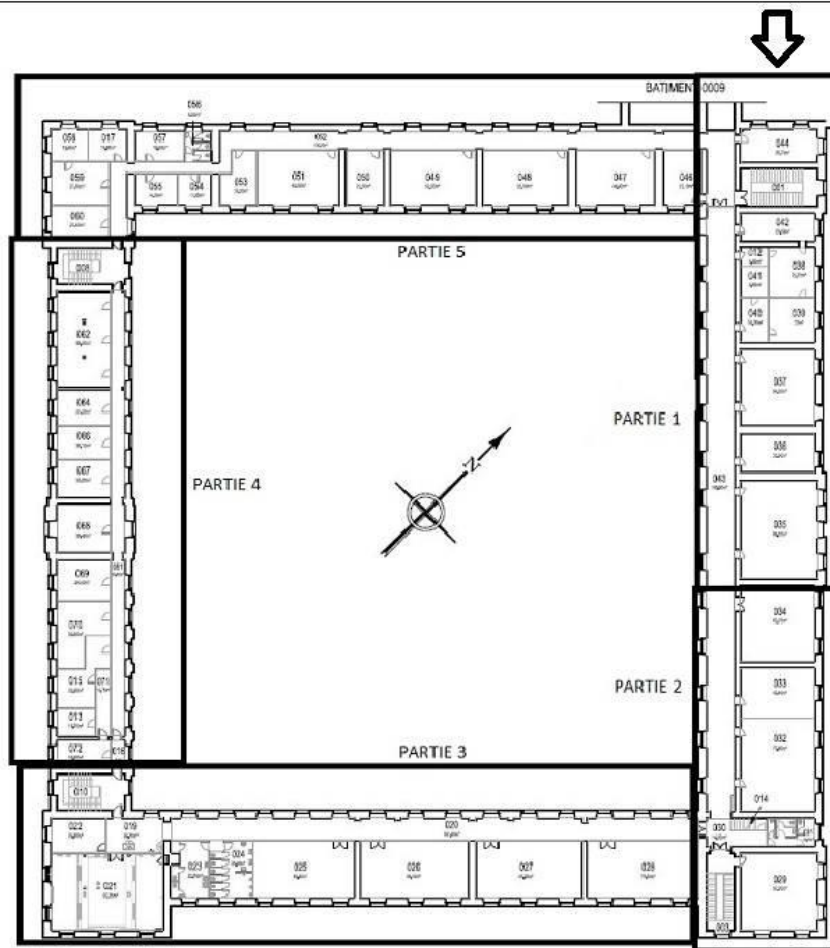
PLAN GENERAL BAT 08 / R01

A PXXX - MXXX	Prélèvement présentant de l'amiante à l'analyse et matériau correspondant
PXXX	Prélèvement ne présentant pas d'amiante à l'analyse
A MXXX	Matériau contenant de l'amiante (sur décision de l'opérateur)

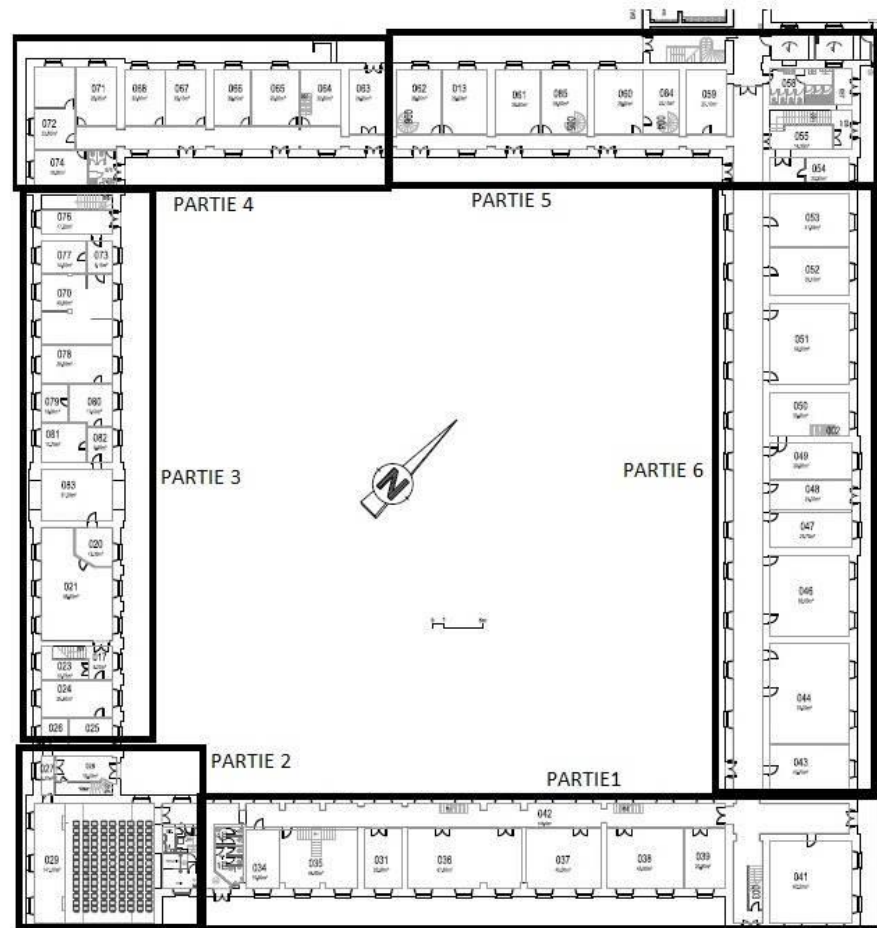
----- BATIMENT 08/RDC ----- PLAN GENERAL

A PXXX - MXXX	Prélèvement présentant de l'amiante à l'analyse et matériau correspondant
PXXX	Prélèvement ne présentant pas d'amiante à l'analyse
A MXXX	Matériau contenant de l'amiante (sur décision de l'opérateur)

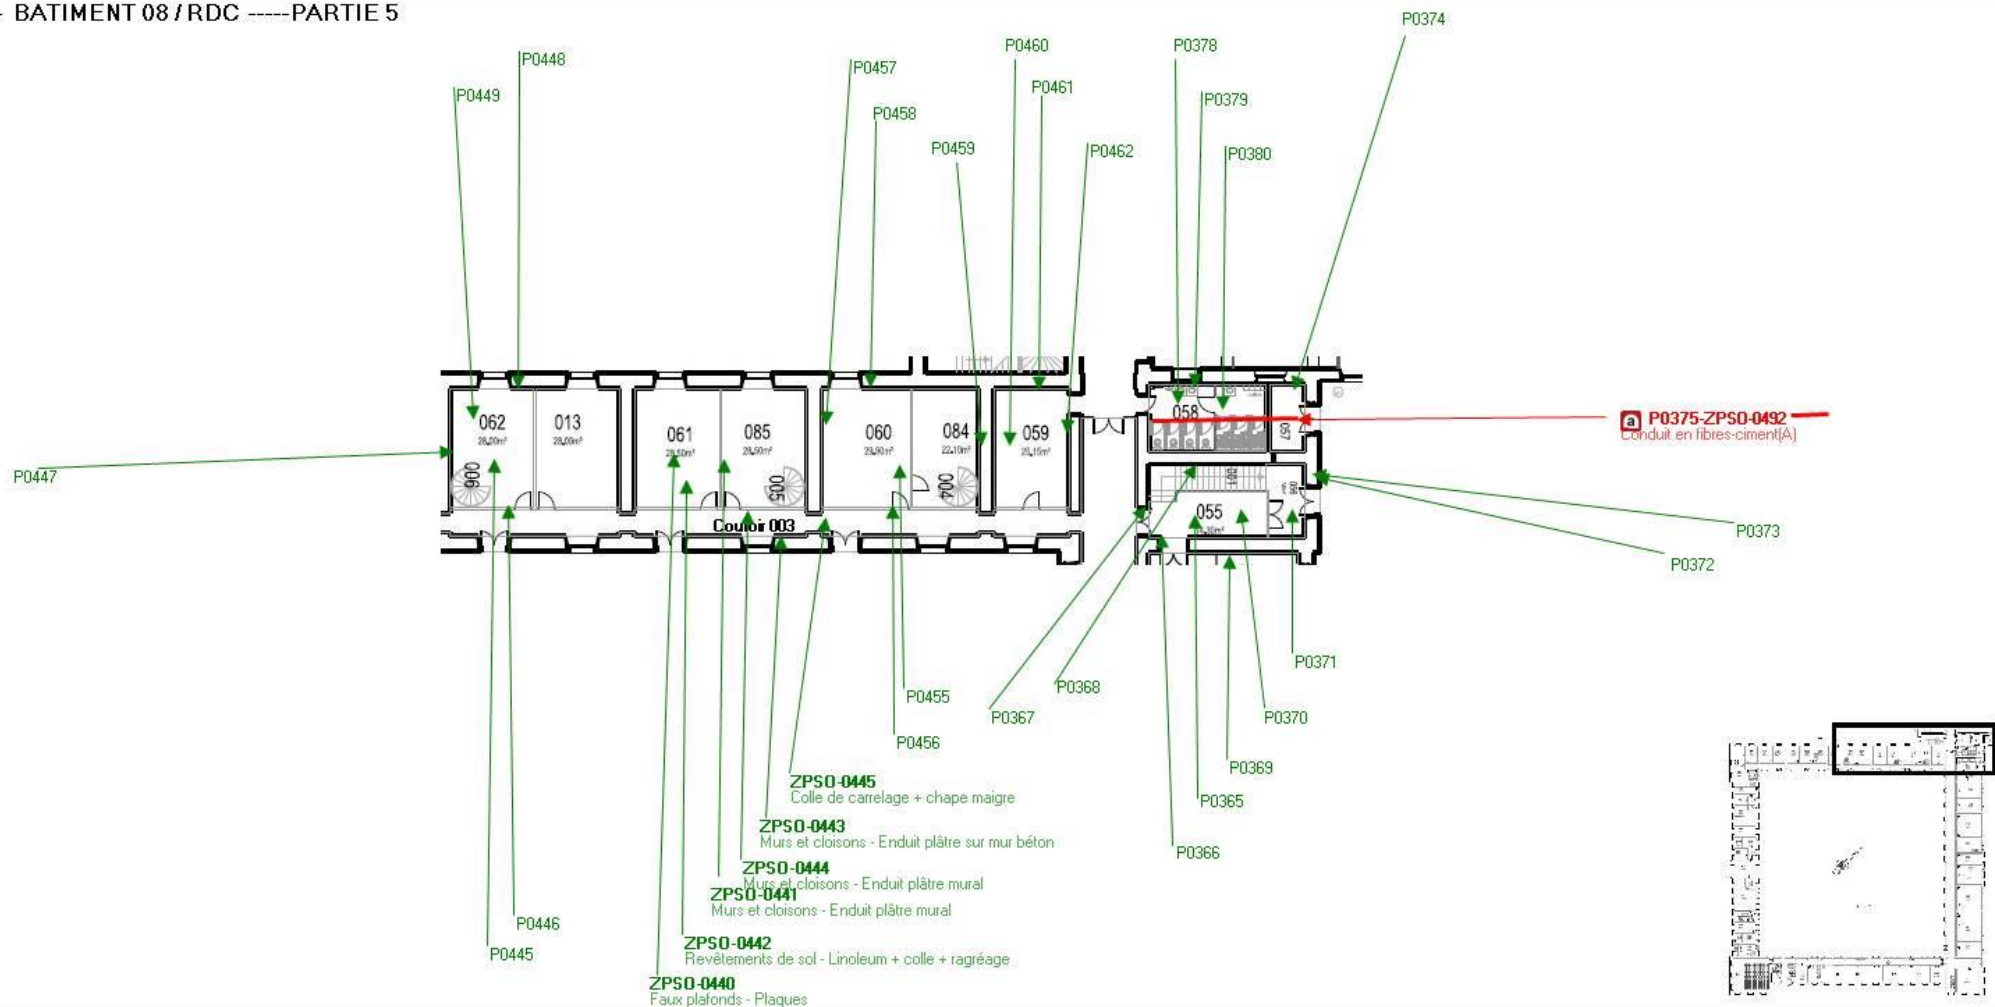
----- BATIMENT 08 / RDC -----PARTIE 5

a PXXX - MXXX	Prélèvement présentant de l'amiante à l'analyse et matériau correspondant
PXXX	Prélèvement ne présentant pas d'amiante à l'analyse
a MXXX	Matériau contenant de l'amiante (sur décision de l'opérateur)
