Réalisation de l'extension GM3 du CHU de Clermont-Ferrand, restructuration des Urgences et désamiantage et restructuration du bâtiment HC

Evaluation de l'incidence des travaux du Bâtiment HC sur la vulnérabilité au séisme des Bâtiments HNA-HNB

1. PRESENTATION GENERALE

1.1 OBJET DE LA NOTE

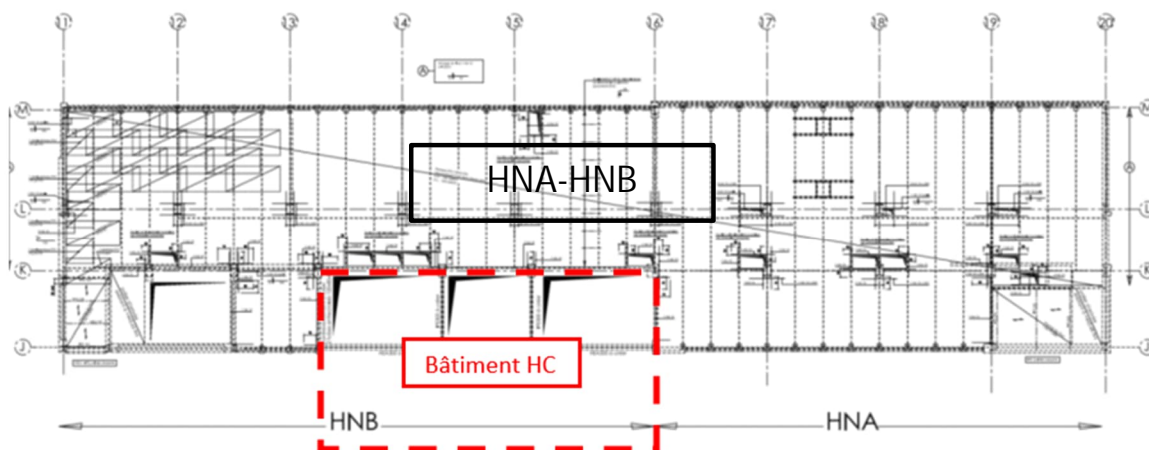
Les travaux principaux concernant le projet GM3 sont la démolition des trois niveaux supérieurs du bâtiment HC et la création d'un joint de dilatation au droit de la file J.

Actuellement le bâtiment HC s'imbrique dans le bâtiment HNA-HNB, et ne permet pas aux deux bâtiments un libre déplacement sous séisme (risque d'entrechoquement).

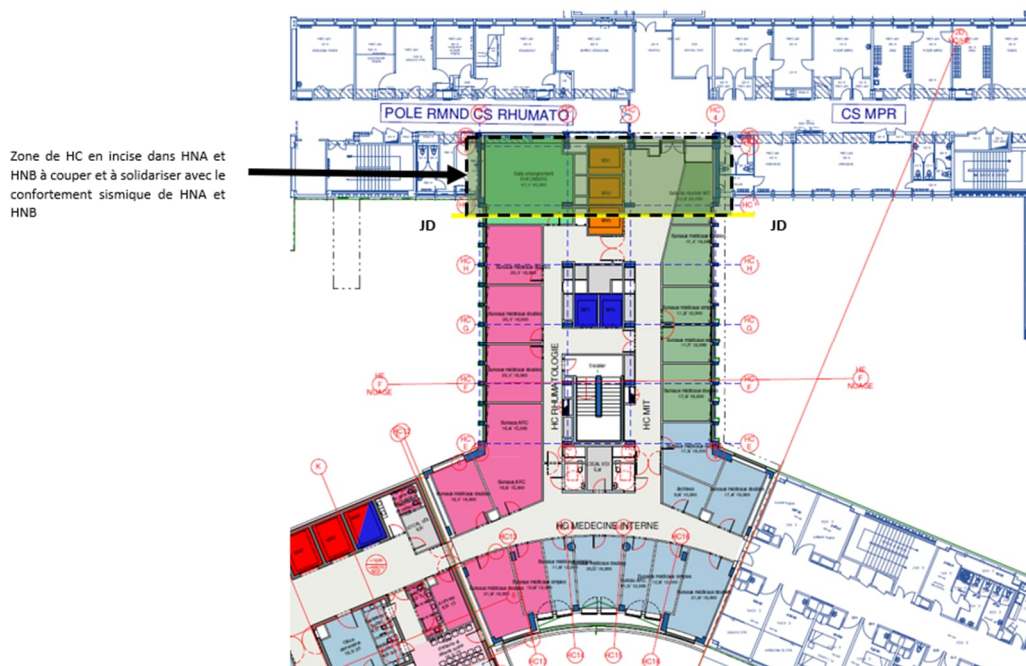
Le déplacement du joint de dilatation entre HC et HNA/HNB permet de palier au risque d'entrechoquement.

Le déplacement du joint de dilatation est réalisé en rattachant la zone de HC en incise à HNA-HNB. Ainsi le comportement sous séisme de HNA-HNB est modifié :

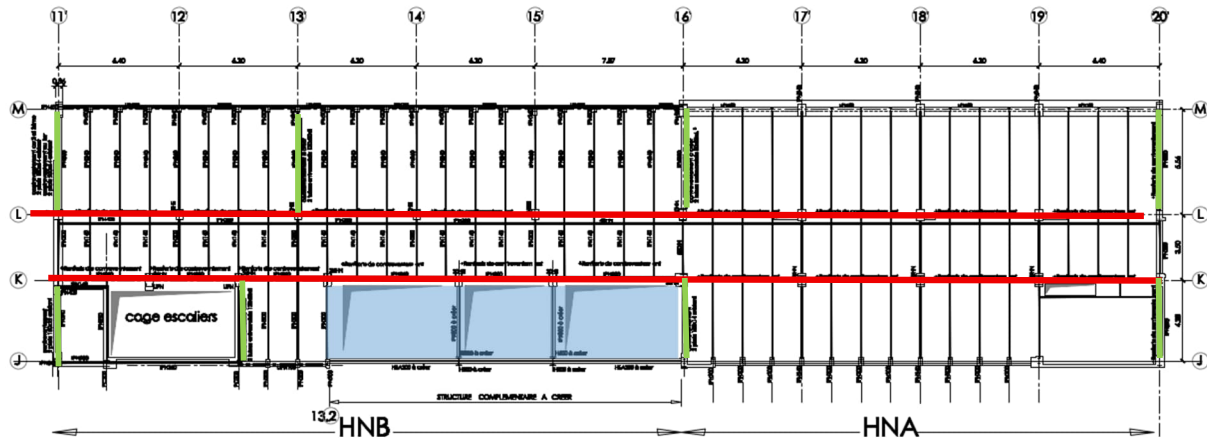
La position des contreventements sur les bâtiments HNA-HNB sont :

En rouge sont représentés les contreventements longitudinaux, et en vert les contreventements transversaux.

Le rattachement de la zone incise de HC à HNA-HNB ne modifie pas le contreventement existant, car la nouvelle structure n'apporte pas de raideurs verticales ni dans le sens longitudinal, ni dans le sens transversal.
