57, RUE DE VARENNE - HÔTEL DE MATIGNON

Restauration de la glacière et assainissement de l'édifice voisin

PRO-DCE

C.1 - CARNET DES PIÈCES GRAPHIQUES

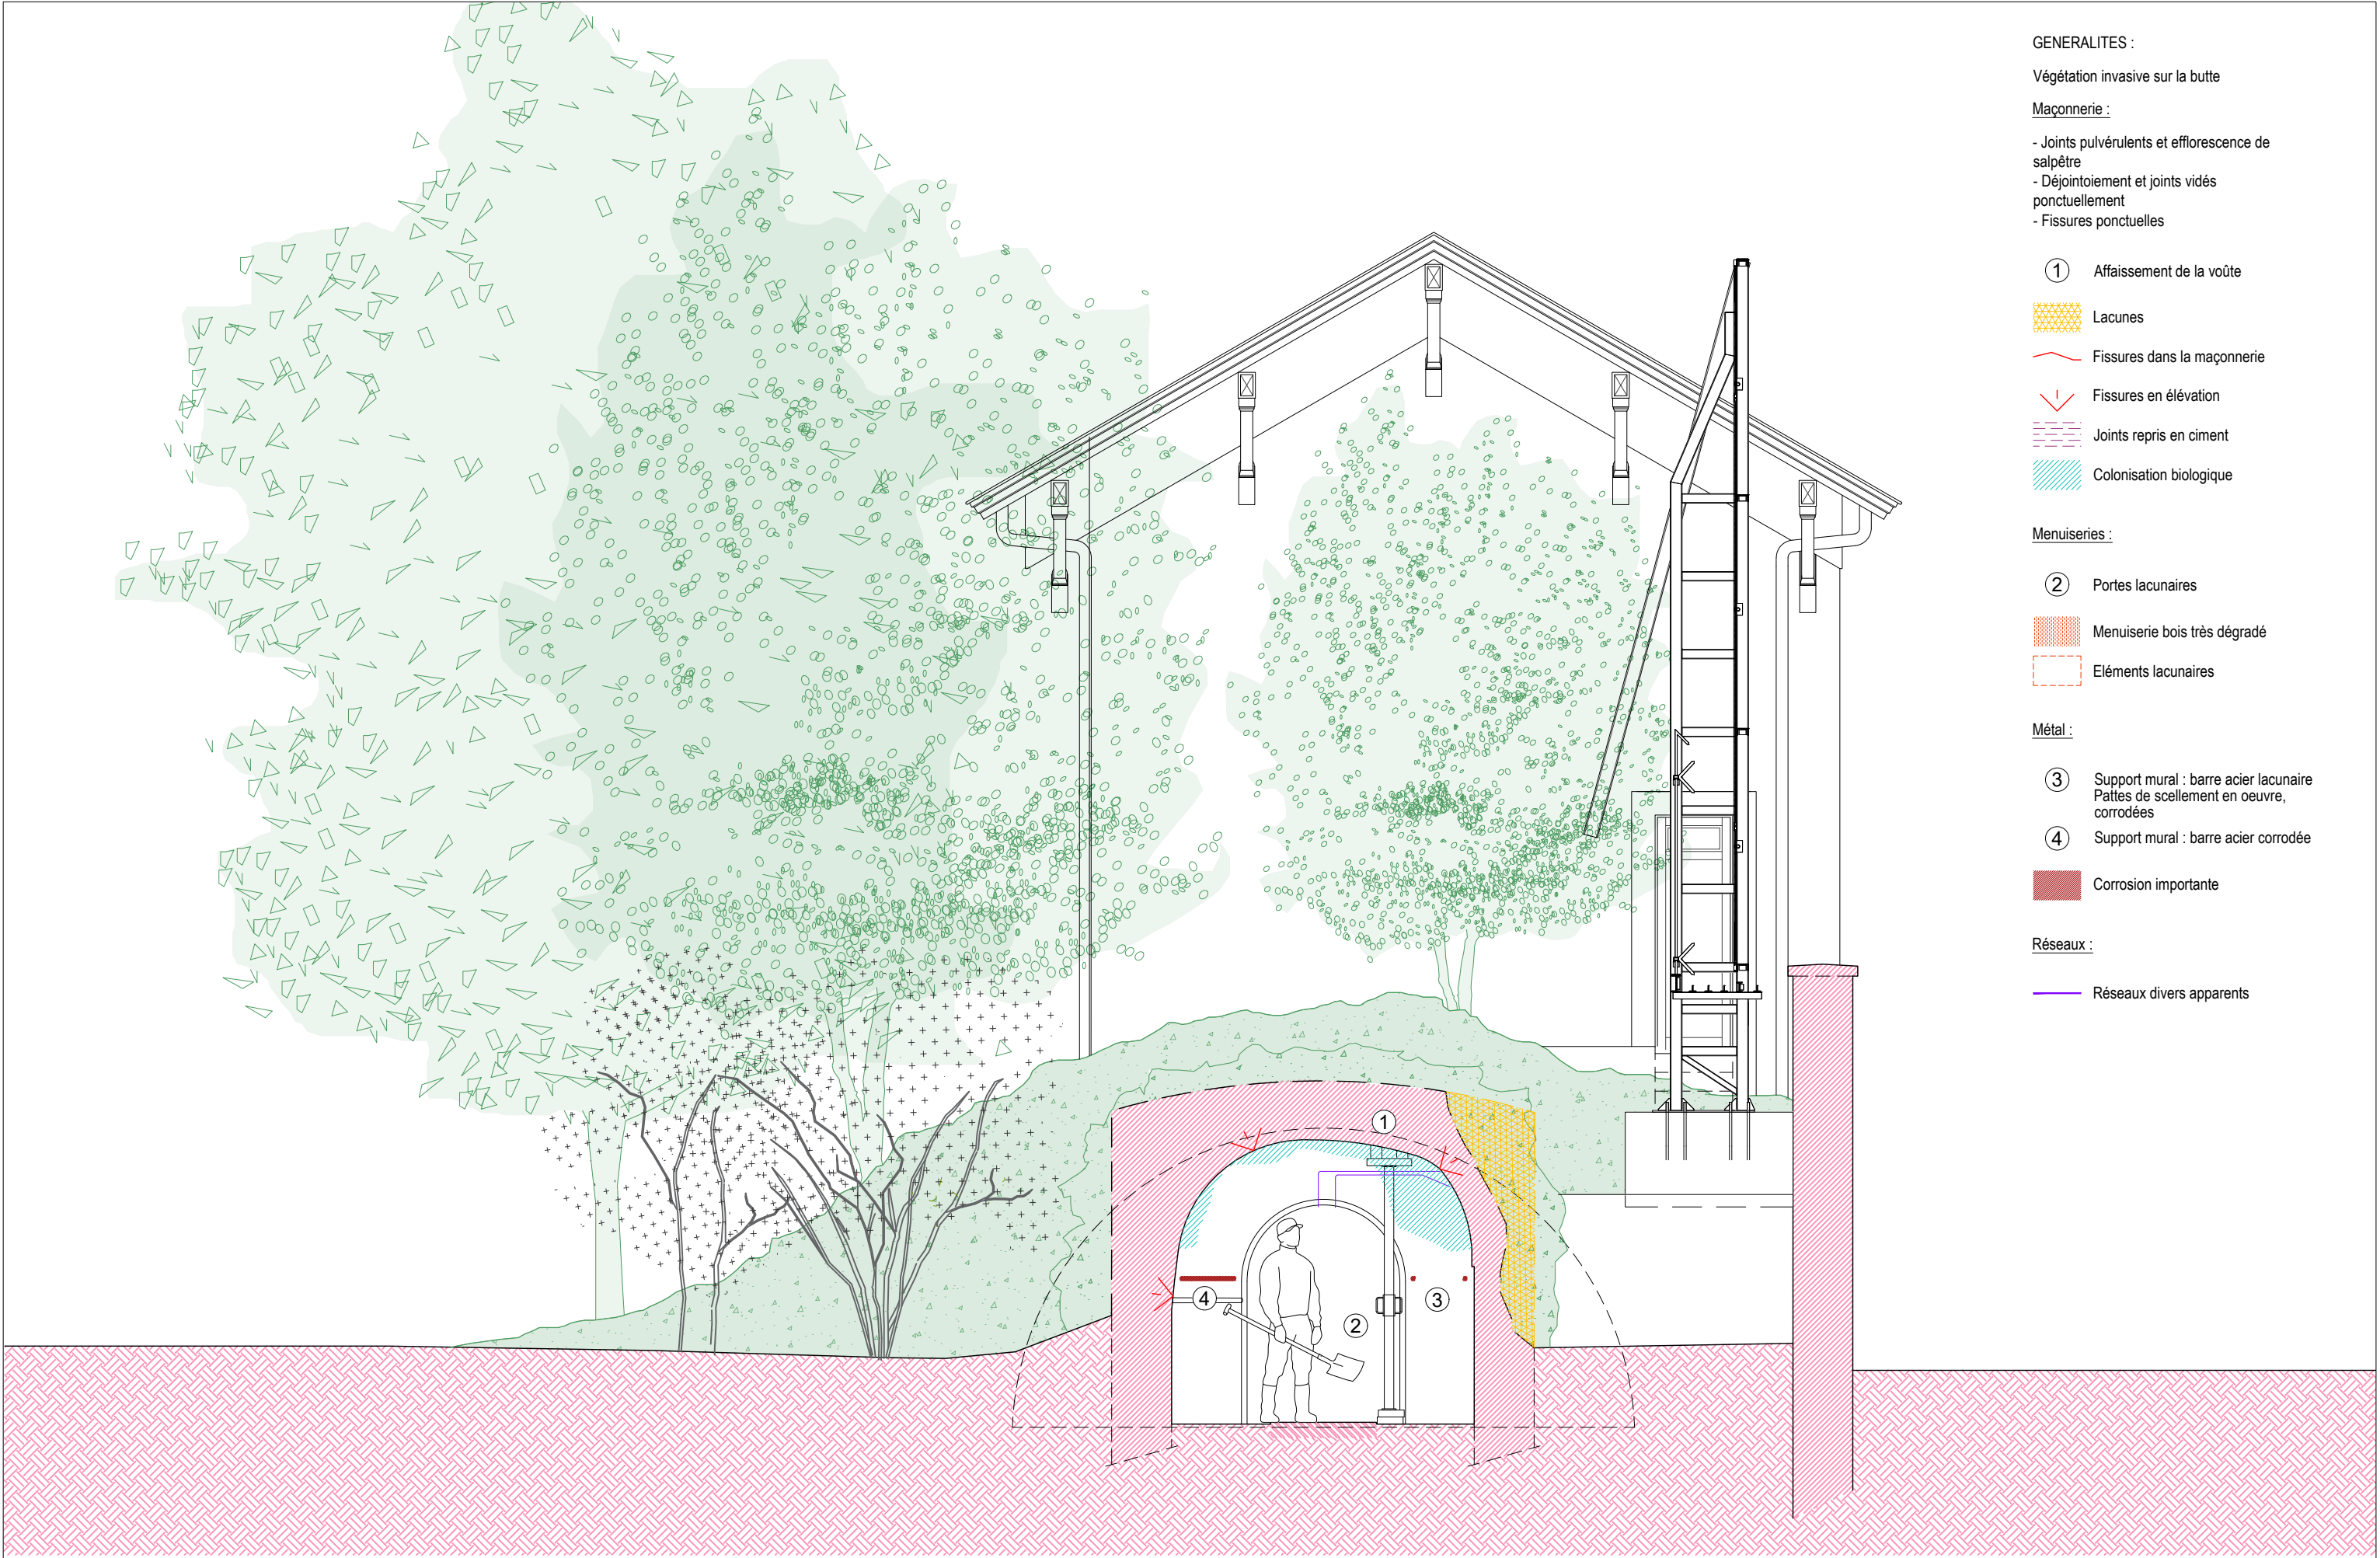
- GENERALITES :
- Végétation invasive sur la butte
- Maçonnerie :
- Joints pulvérulents et efflorescence de salpêtre
  - Déjointoiement et joints vidés ponctuellement
  - Fissures ponctuelles
- ① Affaissement de la voûte
- Lacunes
- Fissures dans la maçonnerie
- Fissures en élévation
- Joints repris en ciment
- Colonisation biologique
- Menuiseries :
- ② Portes lacunaires
- Menuiserie bois très dégradé
- Eléments lacunaires
- Métal :
- ③ Support mural : barre acier lacunaire  
Pattes de scellement en oeuvre, corrodées
- ④ Support mural : barre acier corrodée
- Corrosion importante
- Réseaux :
- Réseaux divers apparents

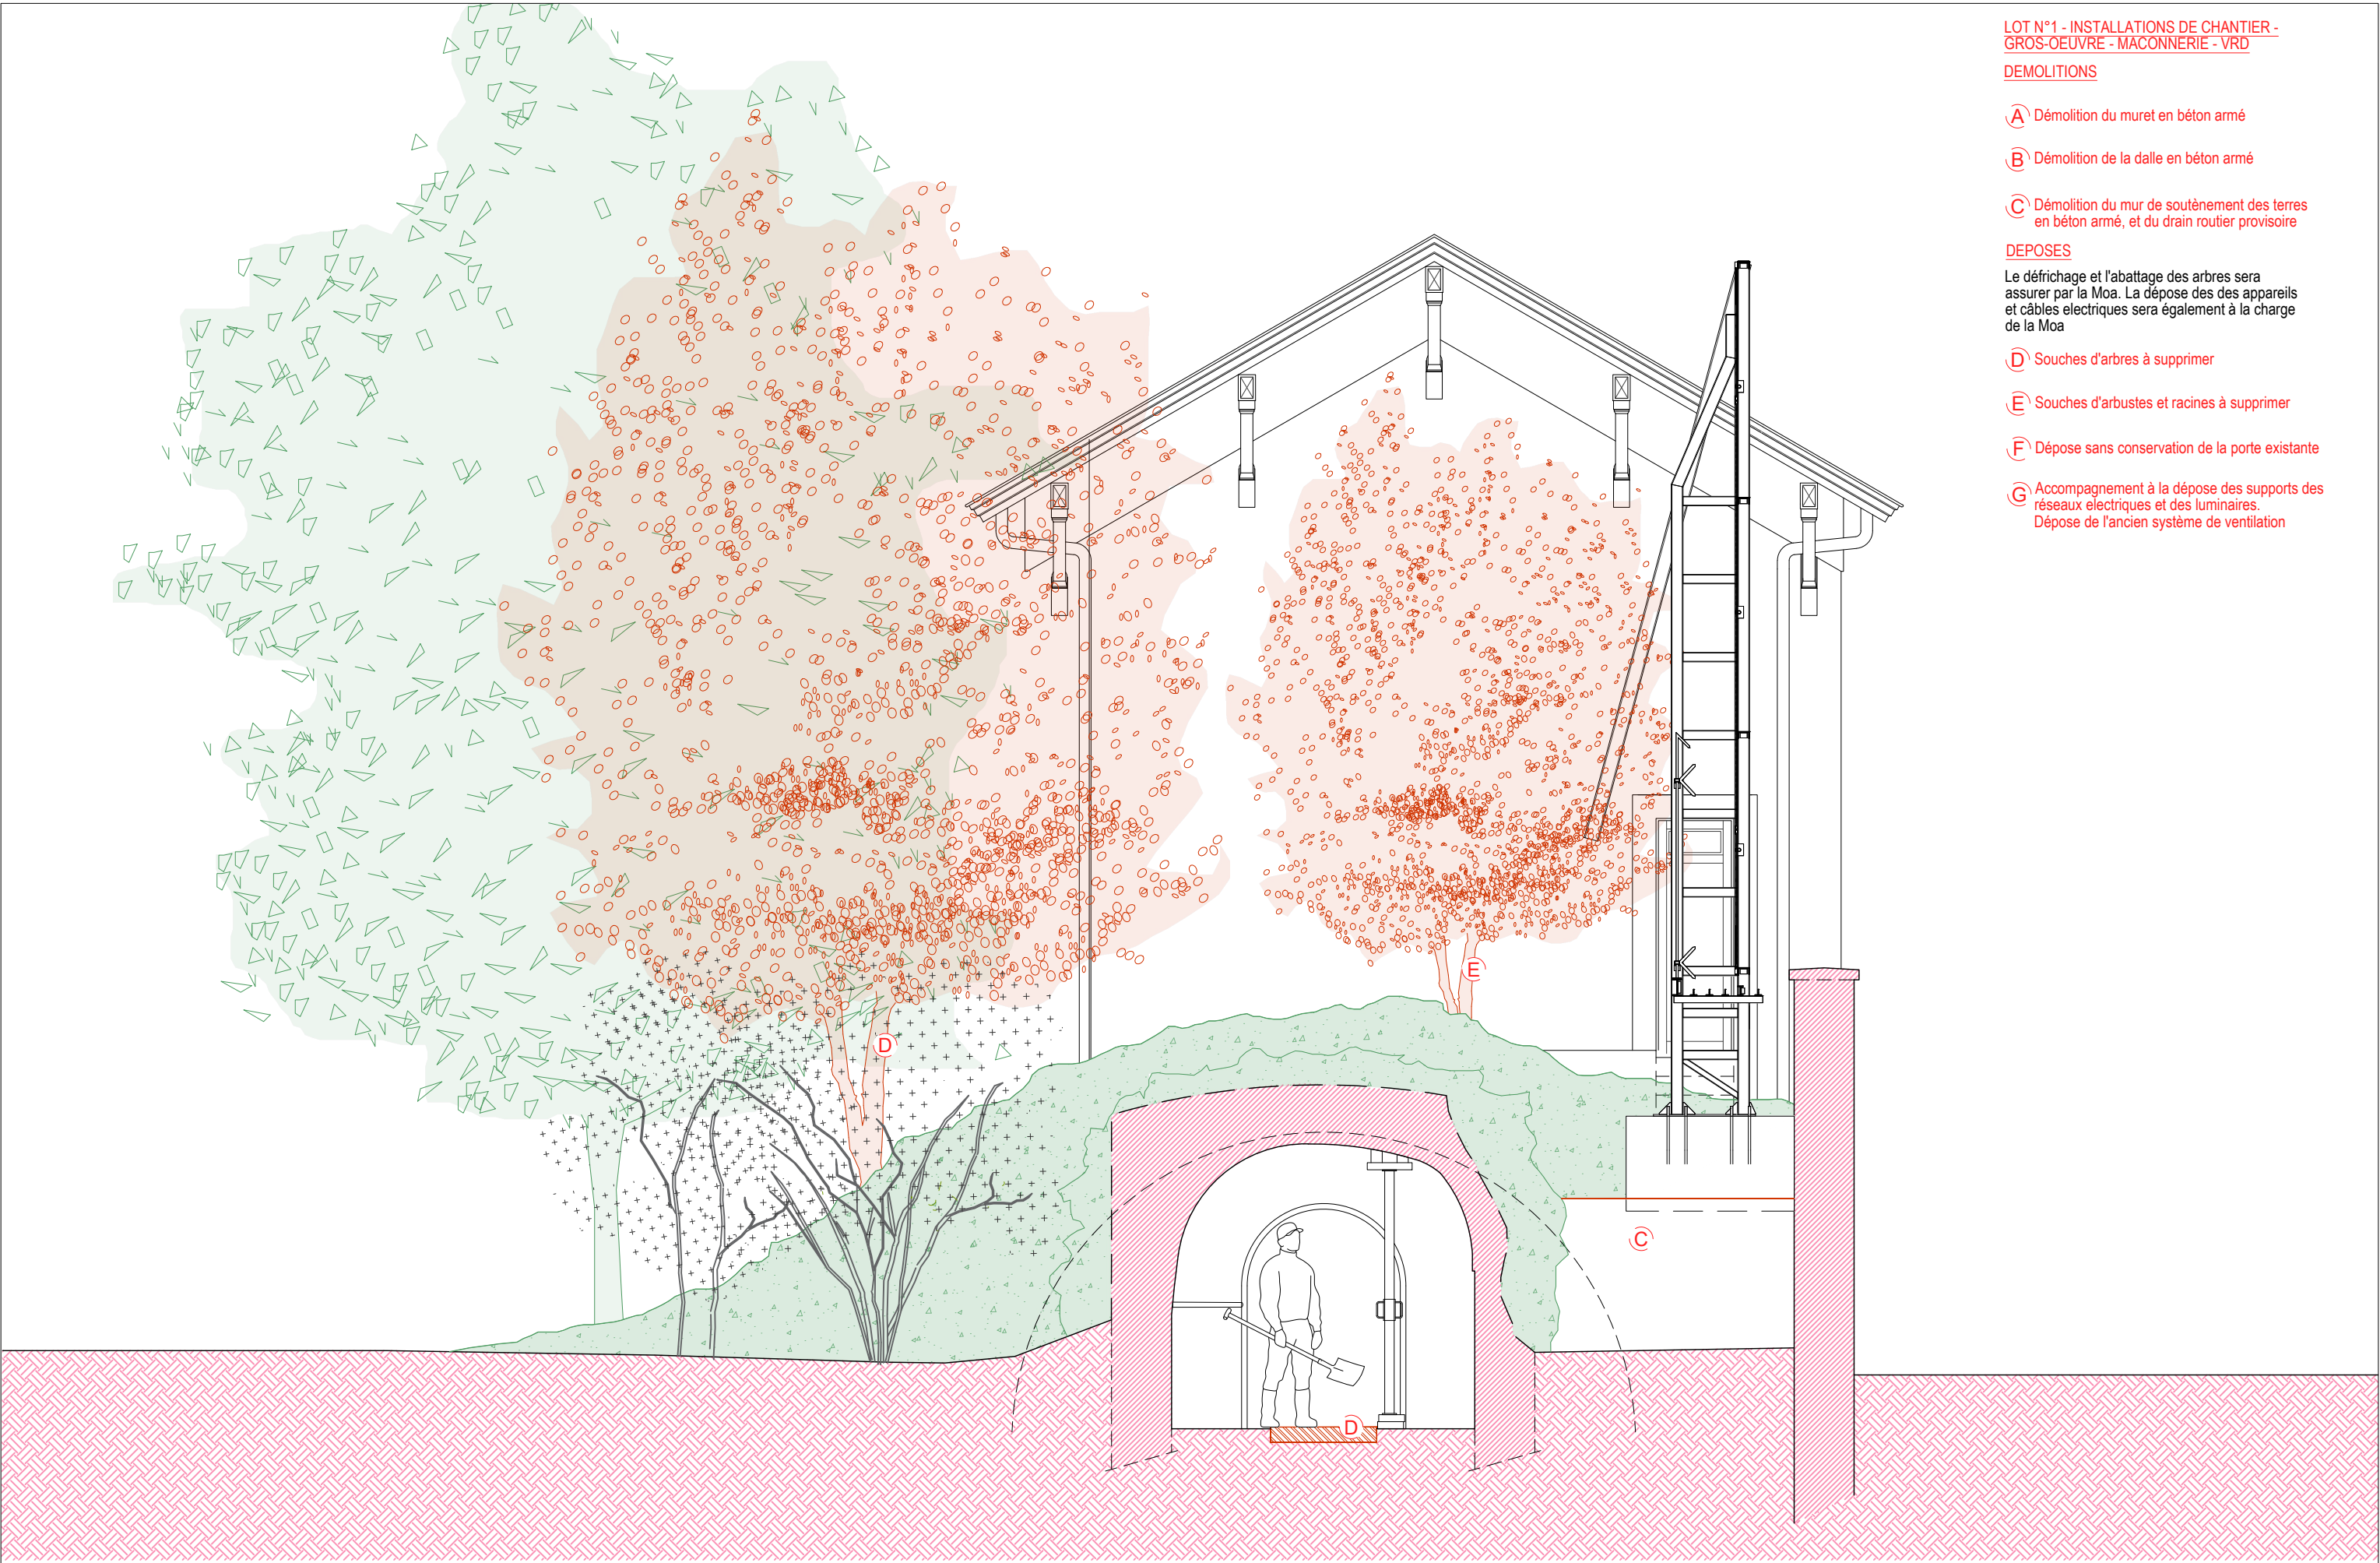
**DEMOLITION**  
Coupe BB'

LOT N°1 - INSTALLATIONS DE CHANTIER -  
GROS-ŒUVRE - MAÇONNERIE - VRD

DEMOLITIONS

- A Démolition du muret en béton armé
- B Démolition de la dalle en béton armé
- C Démolition du mur de soutènement des terres en béton armé, et du drain routier provisoire

DEPOSES

Le défrichage et l'abattage des arbres sera assuré par la Moa. La dépose des des appareils et câbles électriques sera également à la charge de la Moa

- D Souches d'arbres à supprimer
- E Souches d'arbustes et racines à supprimer
- F Dépose sans conservation de la porte existante
- G Accompagnement à la dépose des supports des réseaux électriques et des luminaires. Dépose de l'ancien système de ventilation

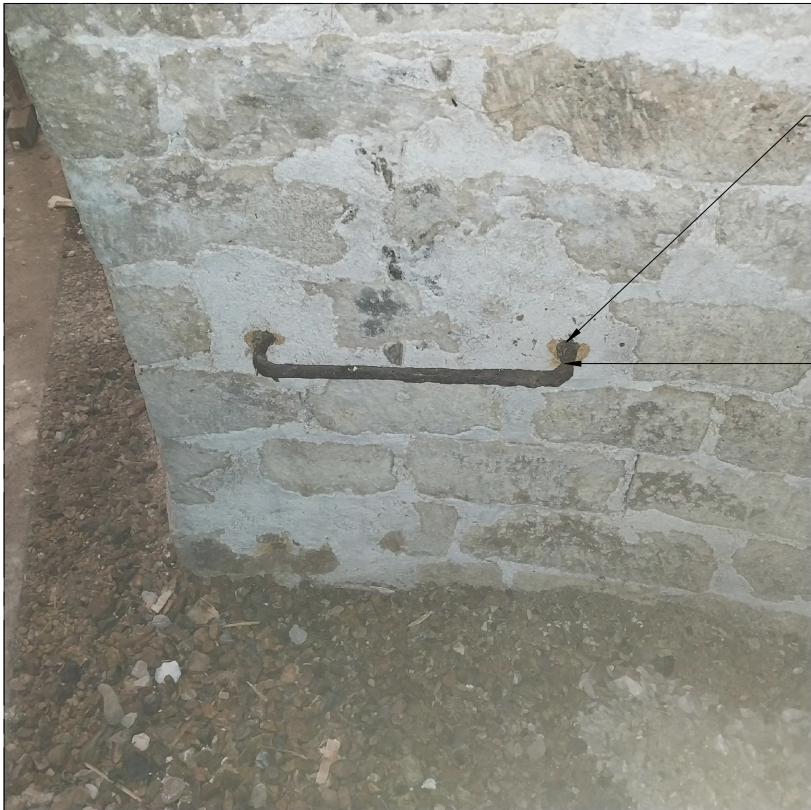
1 PHOTOGRAPHIE DU BARREAU DE L'ECHELLE D'ACCES AU PUIITS

- LOT N°1  
Vérification des scellements, et reprise le cas échéant
- LOT N°2  
Restauration du barreau conservé, vestige de l'échelle d'accès au puits :  
· Brossage  
· Traitement anti-corrosion

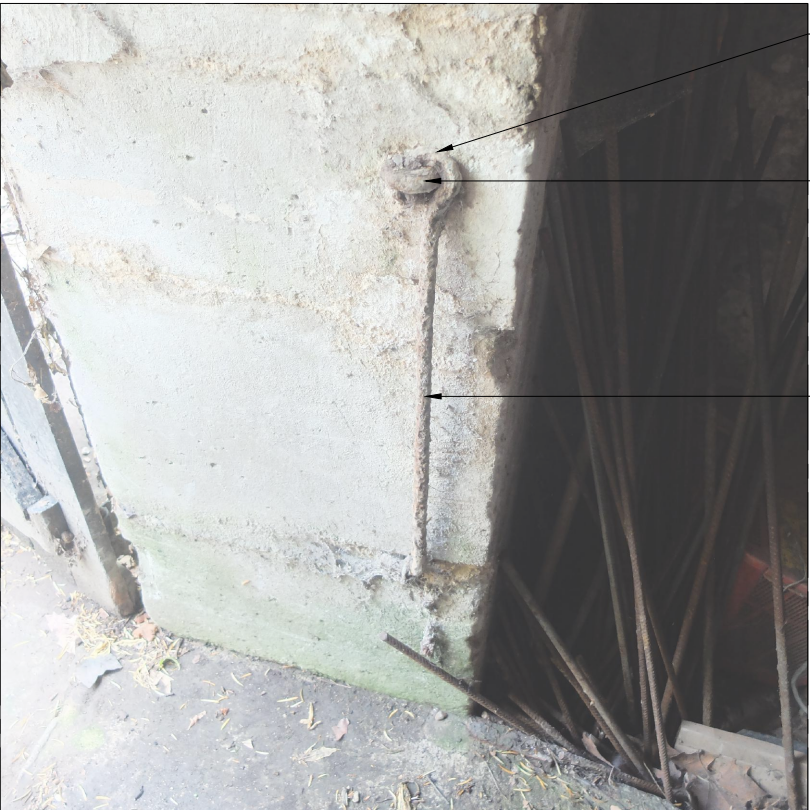
2 PHOTOGRAPHIE D'UN CROCHET DE PORTE

- LOT N°1  
Vérification des scellements, et reprise le cas échéant
- LOT N°2  
Restauration des anneaux sur place :  
· Brossage  
· Traitement anti-corrosion
- LOT N°2  
Restauration des barres en atelier :  
· Transport en atelier  
· Brossage  
· Traitement anti-corrosion  
· Repose
