Déploiement d'un réseau de communication haut débit le long du réseau fluvial à grand gabarit du Nord-Pas-De-Calais

Notice d'entretien des ouvrages

Les travaux du présent marché consistent au déploiement d'un réseau de fibre optique en fluvial dans le fleuve l'Escaut. Ces travaux s'inscrivent dans le projet de téléconduite des écluses à grand gabarit du Nord-Pas-de-Calais et de la liaison Seine-Nord.

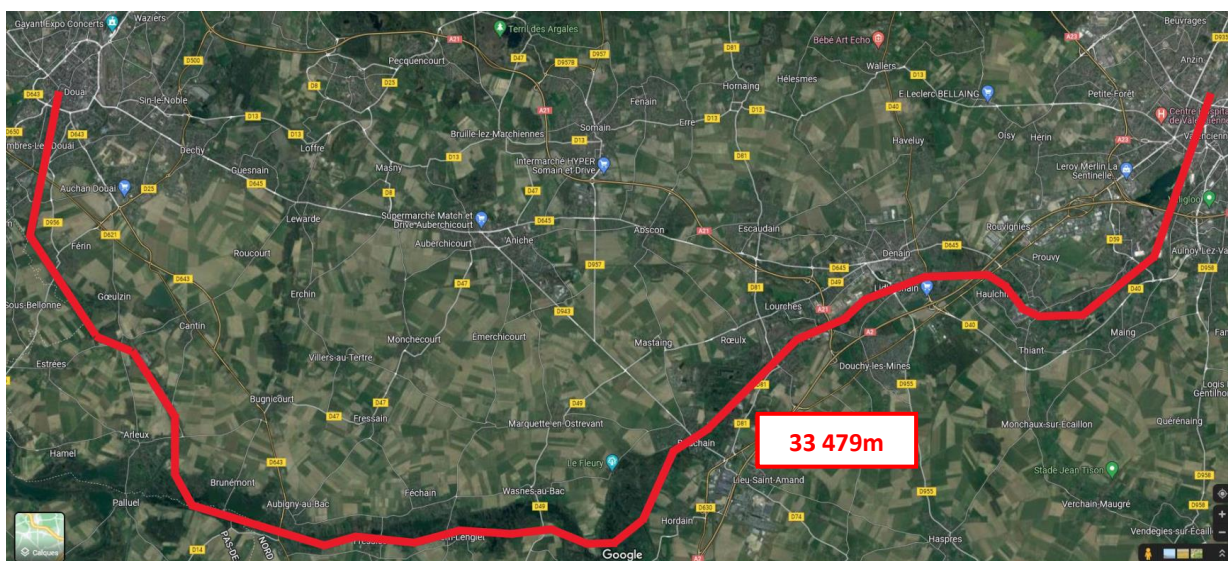
Les travaux se sont déroulés sur deux zone géographiques distinctes : entre Douai et Valenciennes et à Lille. La 1^{ère} zone d'intervention permet d'établir une liaison entre les écluses de Waziers et Folien, tandis que la 2^{nde} permet une liaison entre les écluses de Grand-carré et Quesnoy.

Tracé de la zone 1 : Waziers à Folien

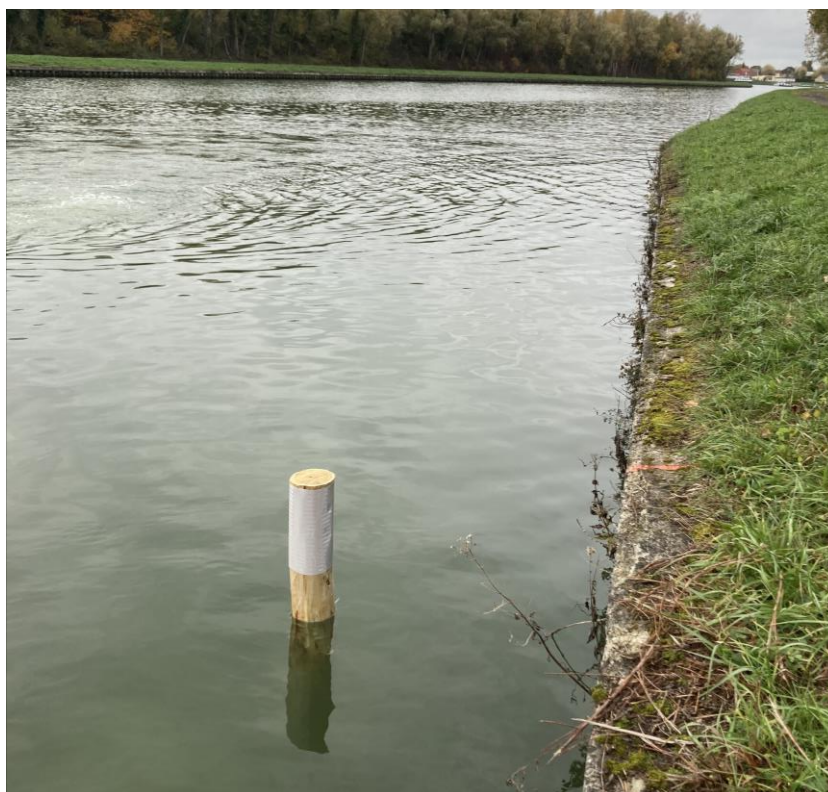
Les pieux sont fichés dans le terrain. Leur longueur varie entre 5.50m et 7.50m suivant les zones. Ils sont espacés d'environ 50m. Ces pieux ont été dimensionnés pour reprendre uniquement leur poids propre et ne servent qu'au maintien de la fibre le long de la berge, afin qu'elle ne descende pas dans le chenal de navigation. Ils n'ont pas été dimensionnés pour reprendre d'autres efforts, comme l'accostage de navires.

Pieu bois type mis en œuvre

Une inspection visuelle des pieux doit être réalisée annuellement. Elle permettra de s'assurer que ces derniers n'ont pas été endommagés.

Tout pieu manquant ou endommagé devra être remplacé. Un contrôle sera alors nécessaire pour s'assurer que la fibre immergée est toujours maintenue.

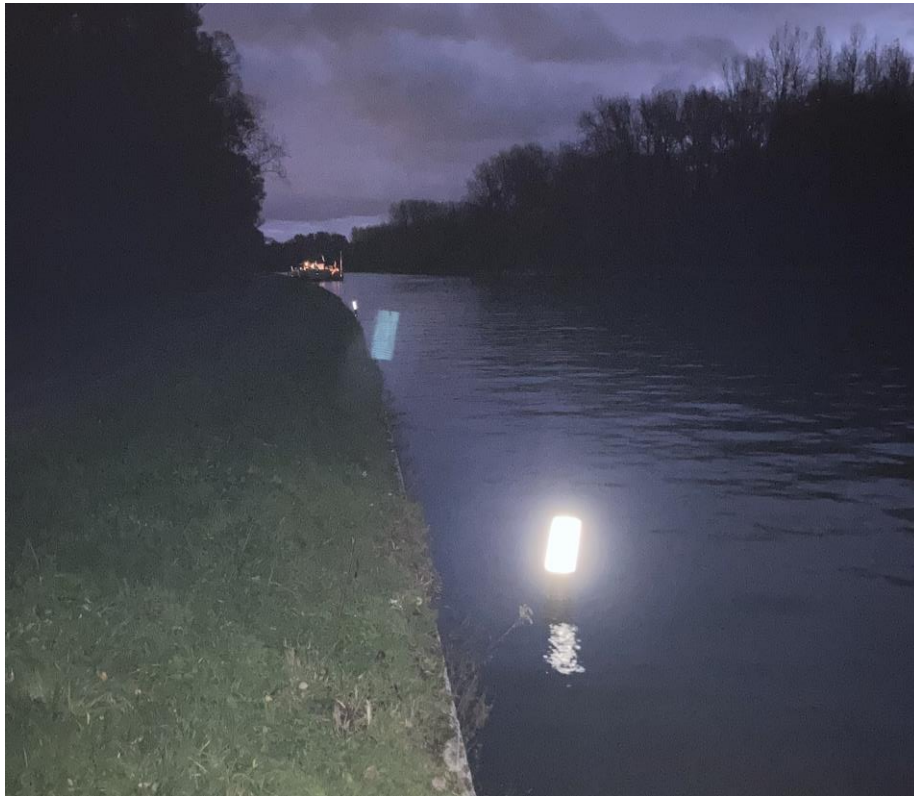
L'ensemble des pieux ont été équipés de bandes réfléchissantes en leur tête, en remplacement de la peinture rétroréfléchissante initialement prévue. Ces bandes sont installées sur une hauteur de 40cm, de manière à être visibles de tout temps, même lorsque le niveau du canal est celui des plus hautes eaux navigables (PHEN). Elles permettent la signalisation des pieux et par conséquent de la fibre optique.

Bande réfléchissante vue de nuit

Une inspection visuelle des bandes réfléchissantes doit être réalisée annuellement, en même temps que celle des pieux. Elle permettra de s'assurer que les bandes sont toujours en place et permettent d'assurer la visibilité des pieux, notamment de nuit.

Si les bandes sont couvertes de saletés ou autre, elles devront être nettoyées à l'aide d'un chiffon. Si elles sont manquantes, elles devront être remplacées par des bandes neuves. Nous utilisons une agrafeuse bois pour les fixer, et recommandons cet outil.

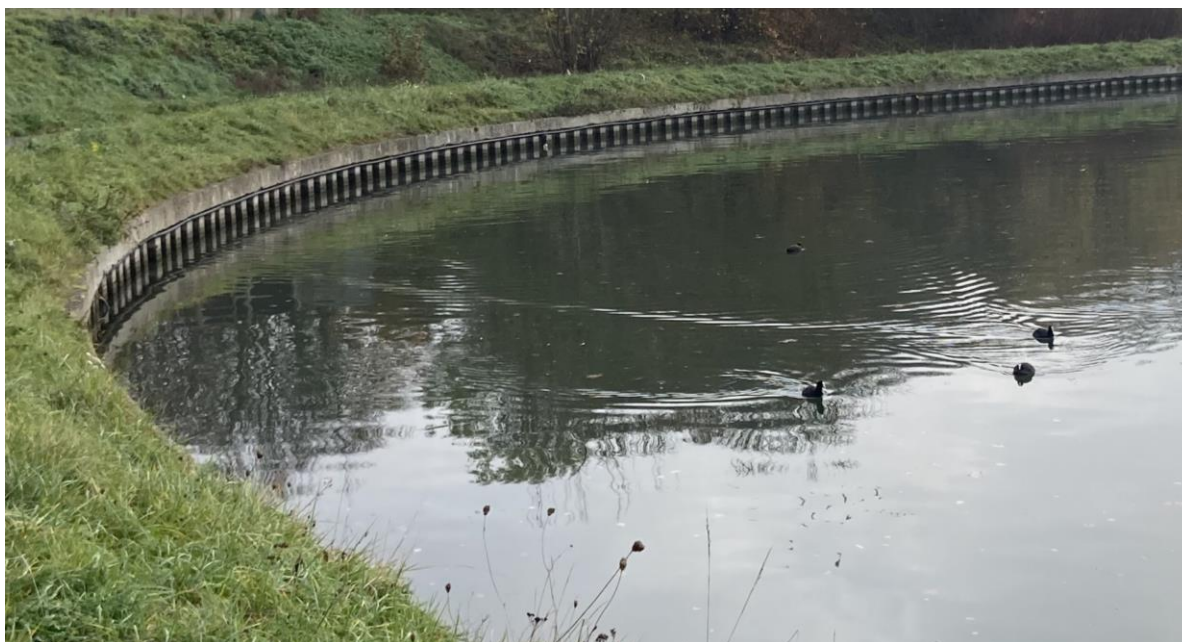
Pour faire passer les câbles de fibre optique 24FO sous lierne, des tuyaux PEHD Ø 50mm ep.4,6mm ont été installés. Ce même type de tuyau a été installé pour les remontées sur enrochement. Pour les passages en encorbellements, les dimensions du tuyau sont inférieures : Ø 40mm ep.3,5mm.

Tuyau PEHD installé sous lierne béton

Une inspection visuelle des tuyaux PEHD doit être réalisée annuellement. Les points à contrôler sont les suivants :

- L'état général du PEHD, afin de vérifier qu'il n'a pas été endommagé. En cas de marque sur le tuyau, une recherche de cause devra être réalisée pour définir si cet événement est accidentel ou volontaire et exceptionnel ou récurrent. Si le tuyau est trop abîmé (ouverture dans ce dernier), il devra être remplacé.
- Un contrôle de l'environnement et notamment de la végétation. Si nécessaire, un débroussaillage sera à réaliser afin d'éviter toute dégradation par les végétaux.

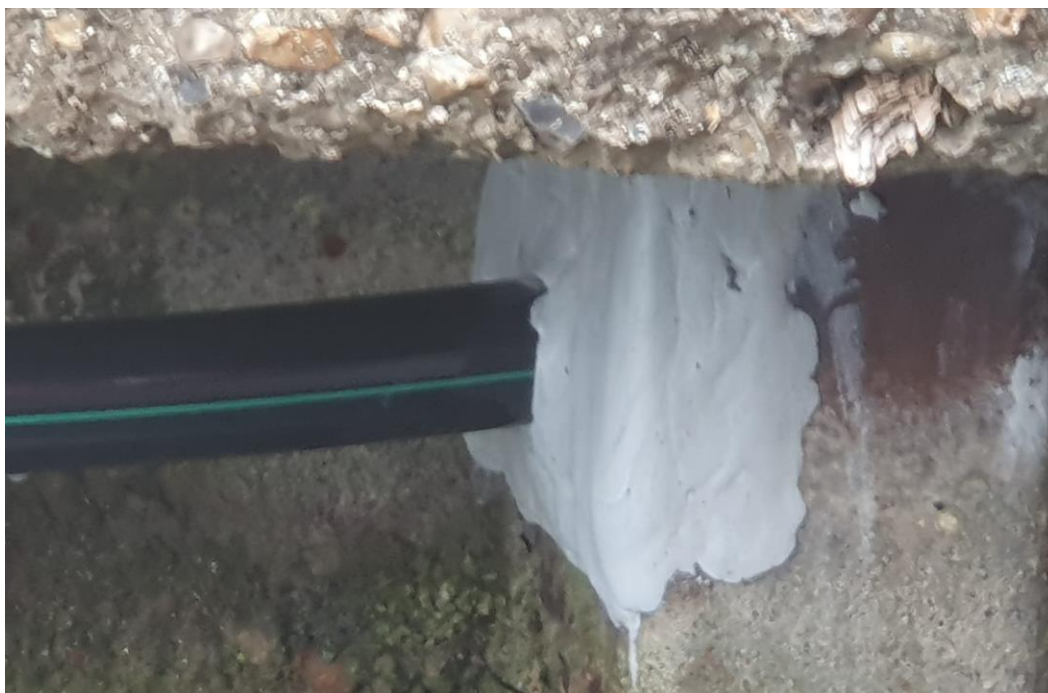
Pour faire passer les tuyaux PEHD dans les palplanches existantes, des perçages ont été réalisés dans ces dernières. Afin d'étancher le passage du tuyau, une résine époxydique EPICOL T a été appliquée.

Résine époxydique autour d'un perçage de palplanche

Une inspection visuelle des passages des tuyaux PEHD dans les palplanches doit être réalisée annuellement. Il faudra alors s'assurer que la résine est toujours en place et ne soit pas désagrégée, auquel cas il faudra la remplacer.

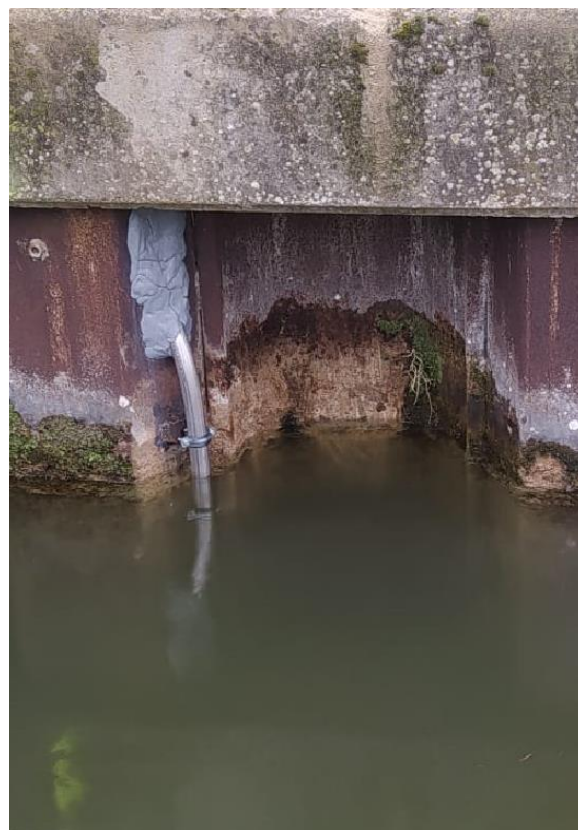
Les remontées sur berge le long des palplanches ont été réalisées avec des tube inox 304L Ø 42,4mm ep.2,6mm. Afin de protéger les câbles des angles vifs, qui risquent de les endommager, l'ensemble des tubes ont été évasés en pied.

Ces tubes sont maintenus par des colliers isophoniques fixés aux palplanches. Ces derniers sont nécessaires afin d'avoir une isolation entre le tube inox et les palplanches, et ainsi éviter les phénomènes de corrosion galvanique dans l'eau.

Tube inox de remontée sur palplanche

Une inspection visuelle des remontées et des colliers de fixation doit être réalisée annuellement. Les points à contrôler sont les suivants :

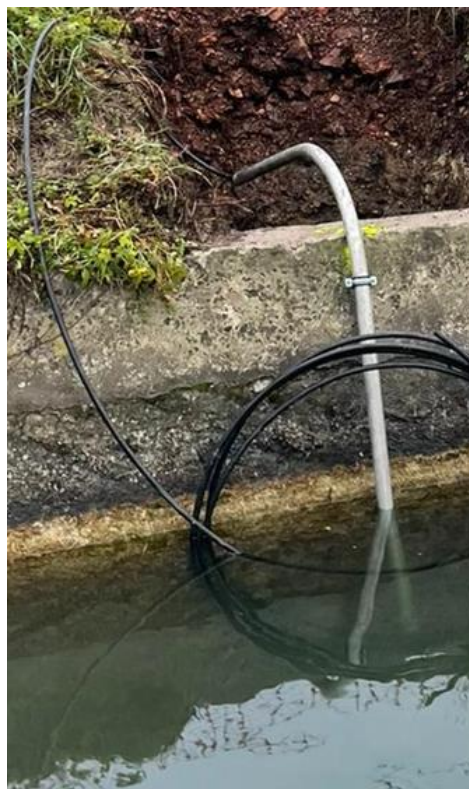
Les remontées sur berge sur perrés béton ont été réalisées avec des tube inox 304L Ø 42,4mm ep.2,6mm. Afin de protéger les câbles des angles vifs, qui risquent de les endommager, l'ensemble des tubes ont été évasés en pied.

Ces tubes sont maintenus par des colliers isophoniques fixés au béton. Ces derniers sont nécessaires afin d'avoir une isolation entre le tube inox et le perré en béton armé, et ainsi éviter les phénomènes de corrosion galvanique dans l'eau.

Tube inox de remontée sur perré béton

Une inspection visuelle des remontées et des colliers de fixation doit être réalisée annuellement. Les points à contrôler sont les suivants :
