CATHEDRALE SAINT-APOLLINAIRE

**Aménagement du parvis / Restauration
du mur de soutènement**

DCE

ANNEXE 1 : Documents graphiques

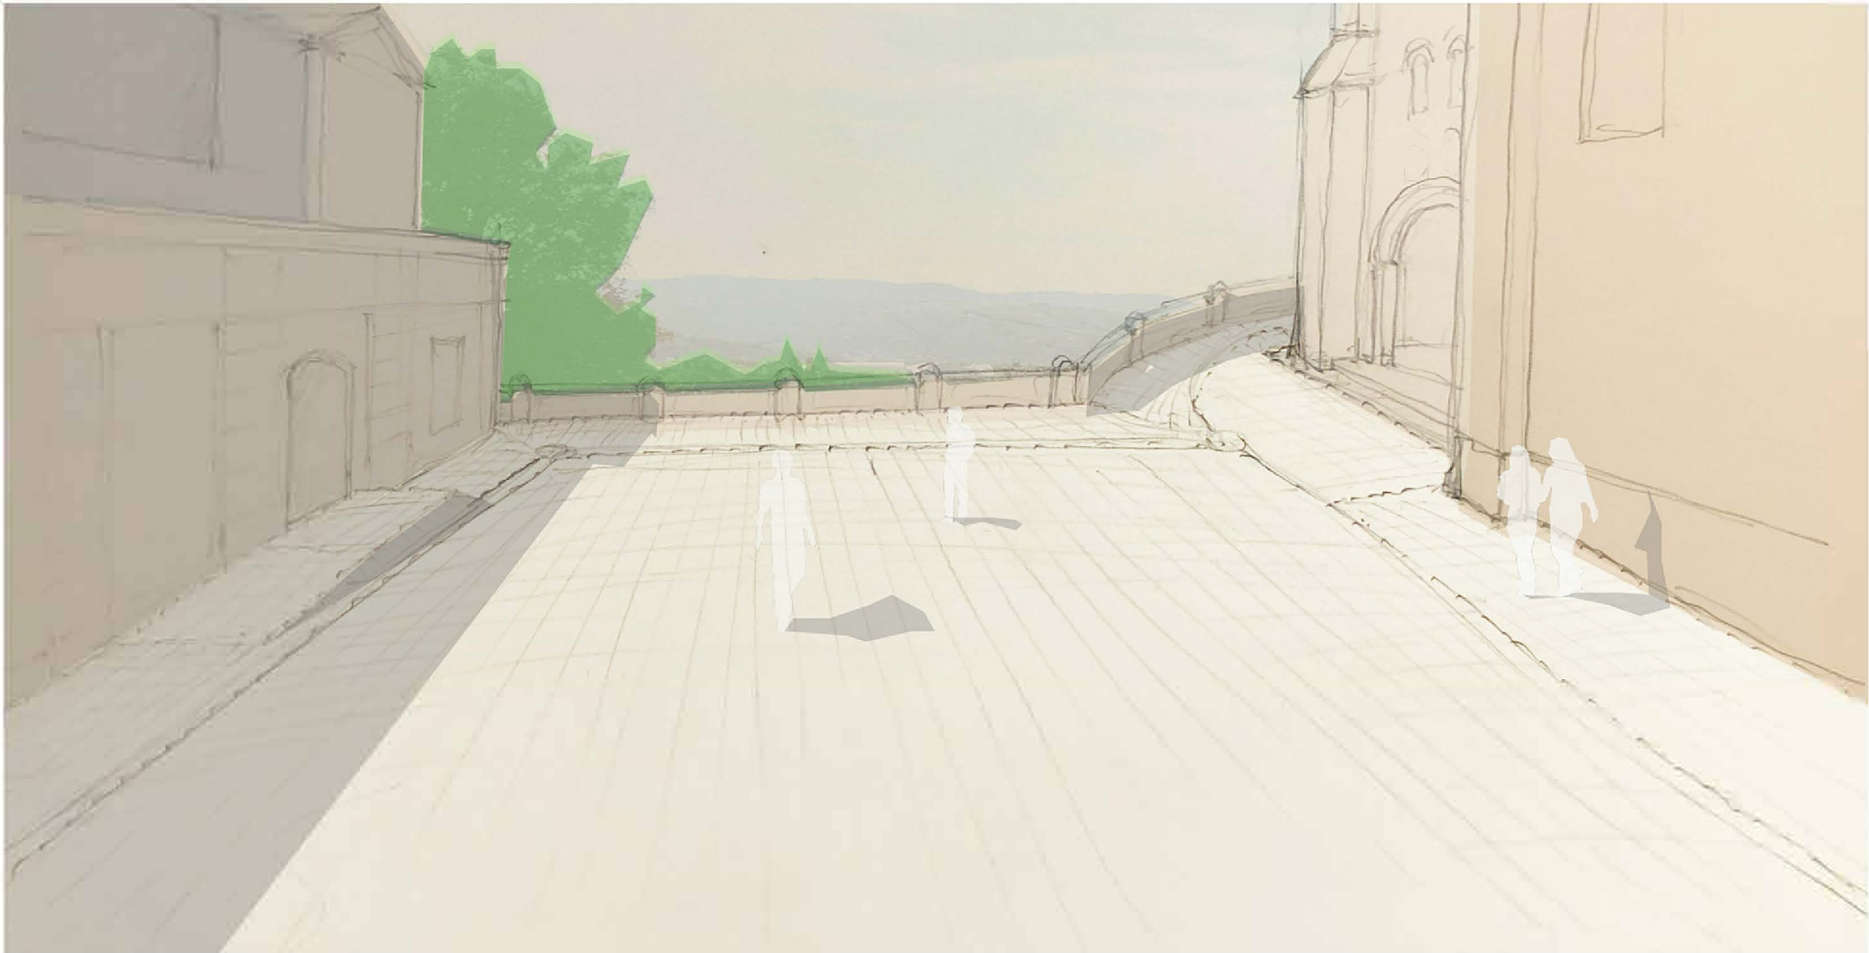
Croquis de principe

Pavés enherbés
