# Rapport de mission de repérage du plomb avant travaux dans un immeuble bâti

(Selon Norme NF X 46-035 de Juin 2021)

63 avenue Delattre de Tassigny  
Accueil Basculard - Bâtiment MOREUX  
18000 BOURGES

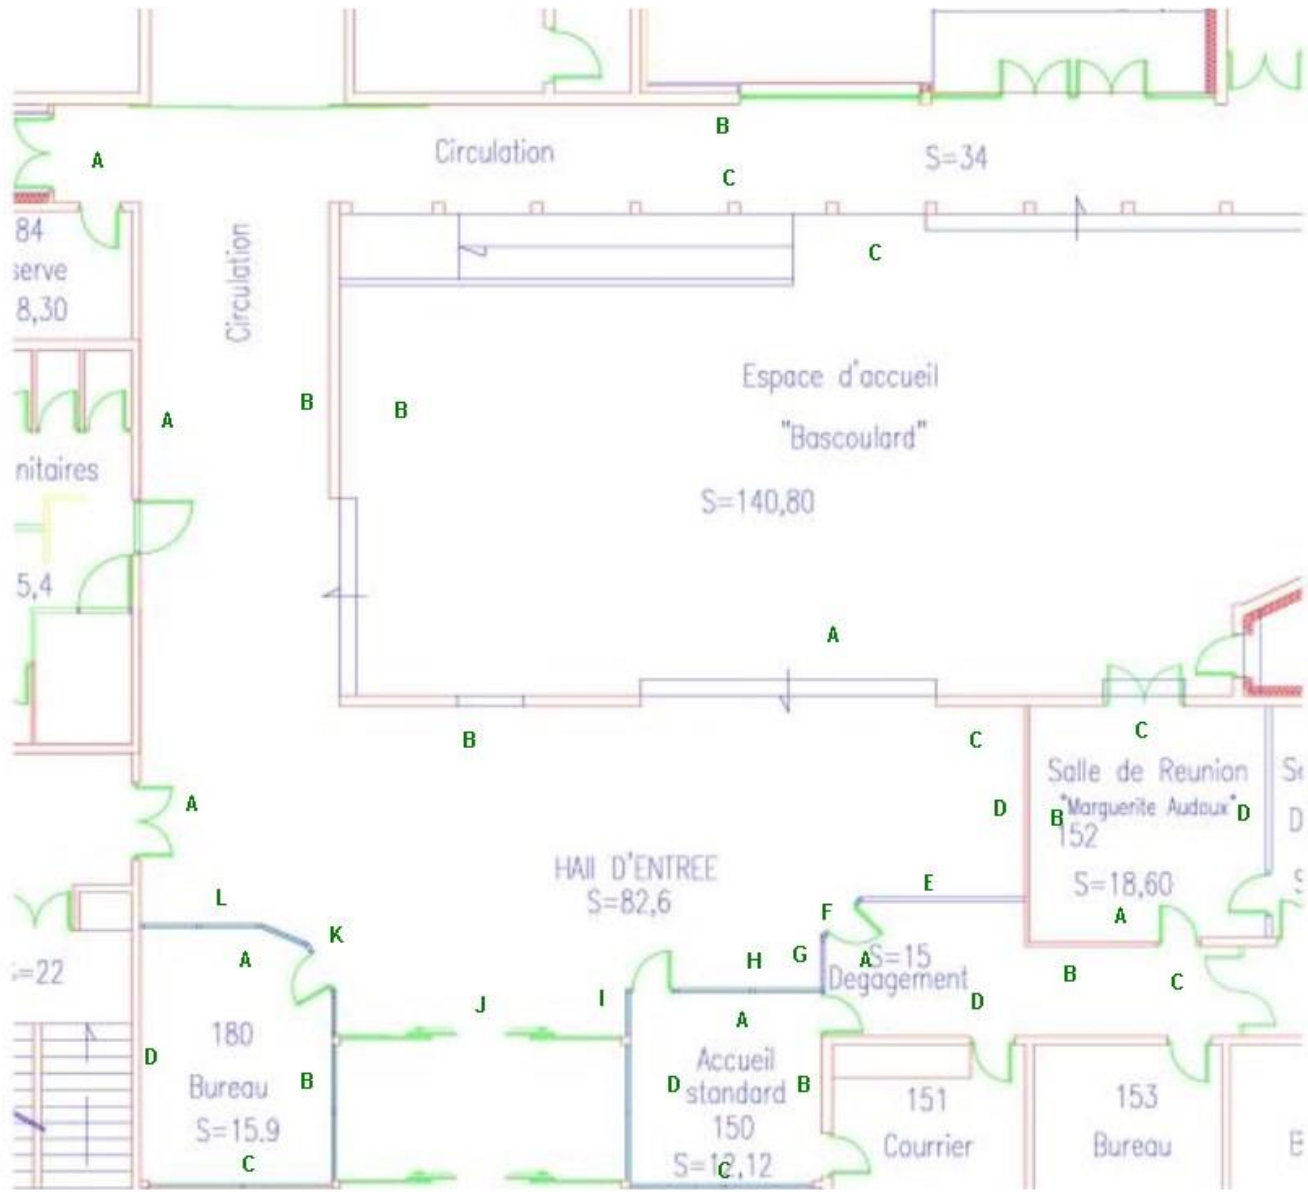
<b>Planche de repérage technique</b>
	N° planche: 1/1
	Nom du plan: batiment Moreux -espace RDC
	Entrepise réalisant le repérage : SOCOTEC Diagnostic Angers 7 Rue Bouché Thomas - CS 50206 49002 ANGERS CEDEX 01
	Adresse du bien : 63 avenue Delattre de Tassigny Accueil Bascoulard - Bâtiment MOREUX 18000 BOURGES
	Informations relatives au rapport du repérage : Réf. du rapport : 2410CCEAN - BI6010000001003 Rédacteur : Cedric JUSTEAU Date : 21/10/2024
	Commentaires :
