Rapport de repérage des matériaux et produits contenant de l'amiante avant réalisation de travaux

Nom du site : USID DRAGUIGNAN - Antenne Le CANNET des MAURES

BATIMENT 005

Référence du rapport : 10527599/S1.1.2.R

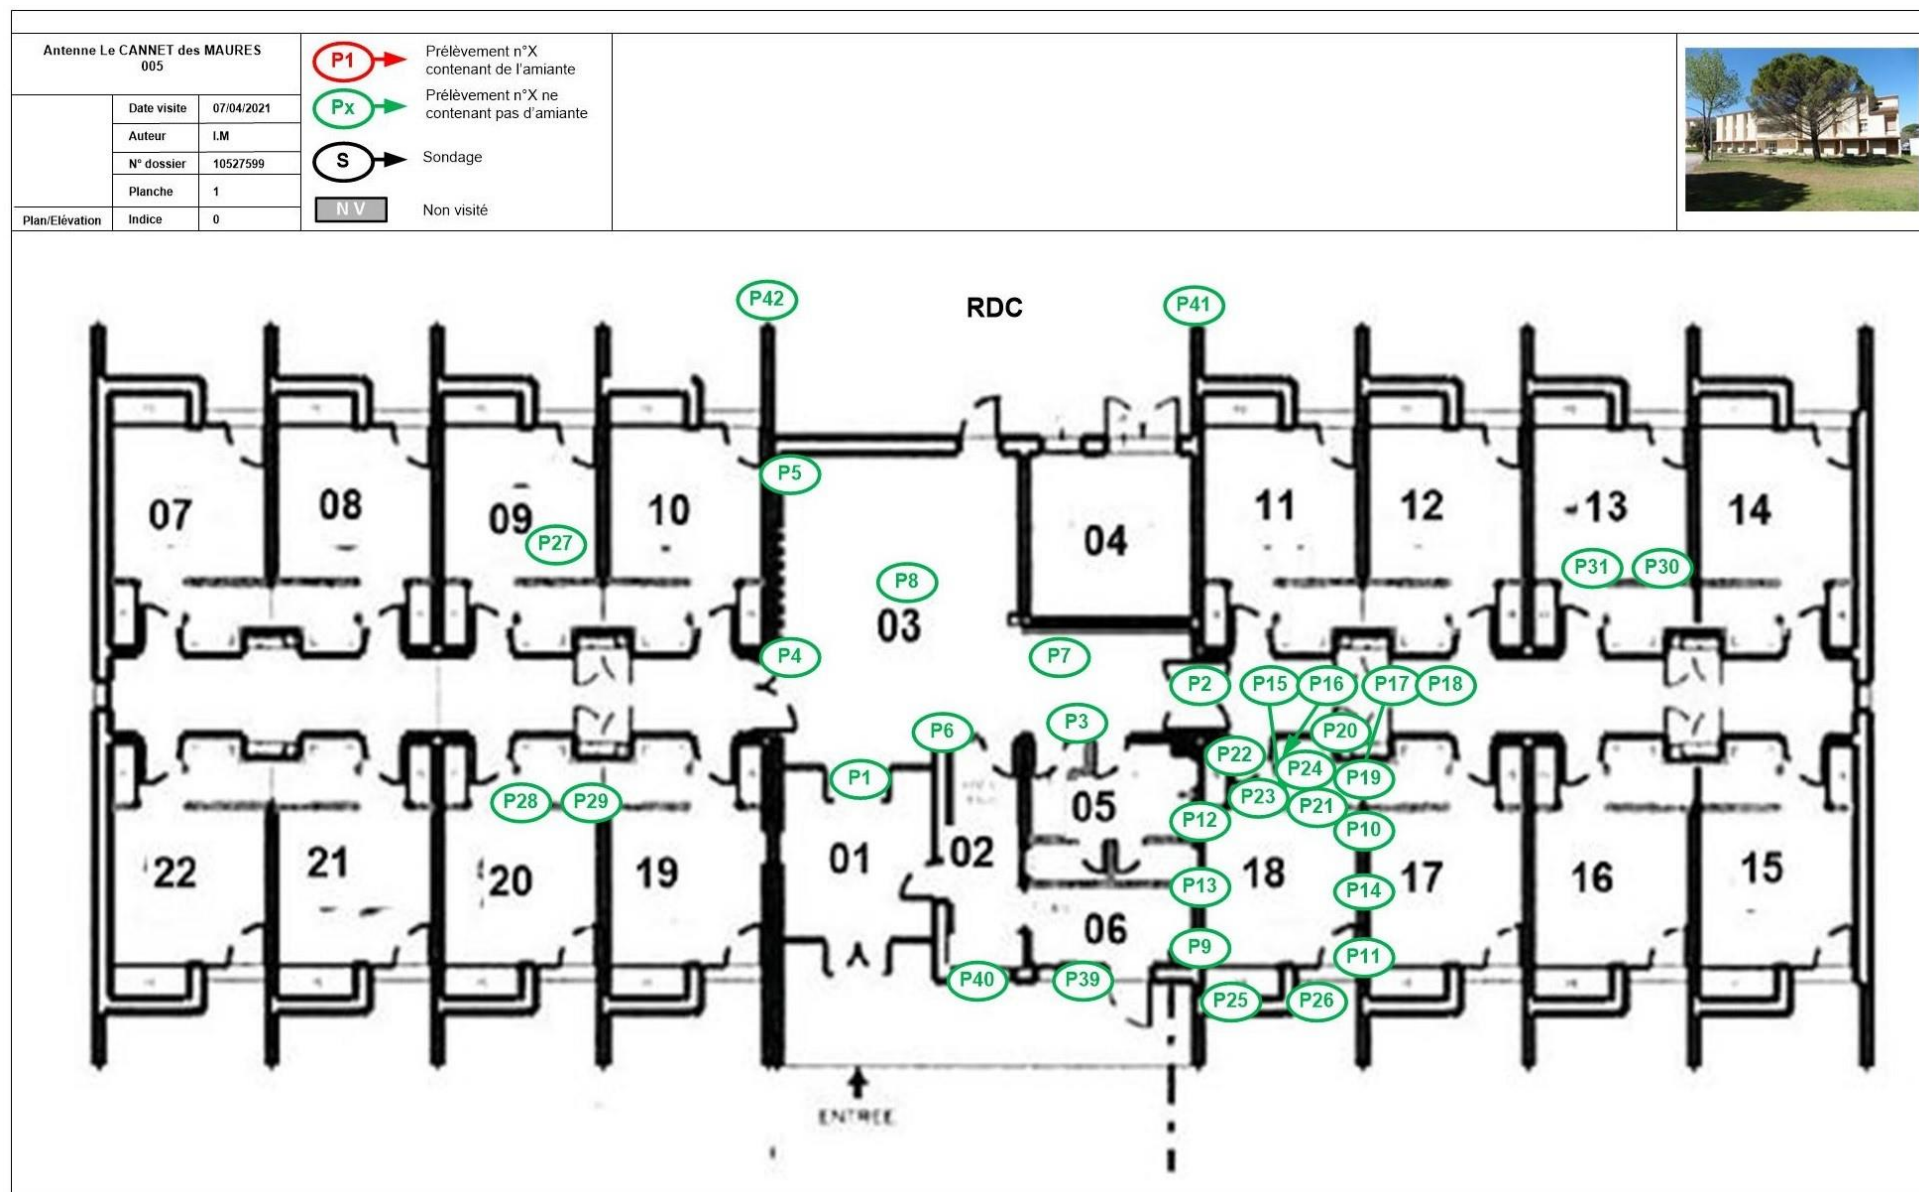
Site : BATIMENT 005	Adresse : LIEU-DIT LA GRANDE PIECE LE CANNET MAUR 83340 LE CANNET DES MAURES	Localisation : BATIMENT 005 / RDC
Réalisé par : Michaël IDANEZ	N° de planche : 1 / 3

Planche de repérage (la planche de repérage est indissociable du rapport)

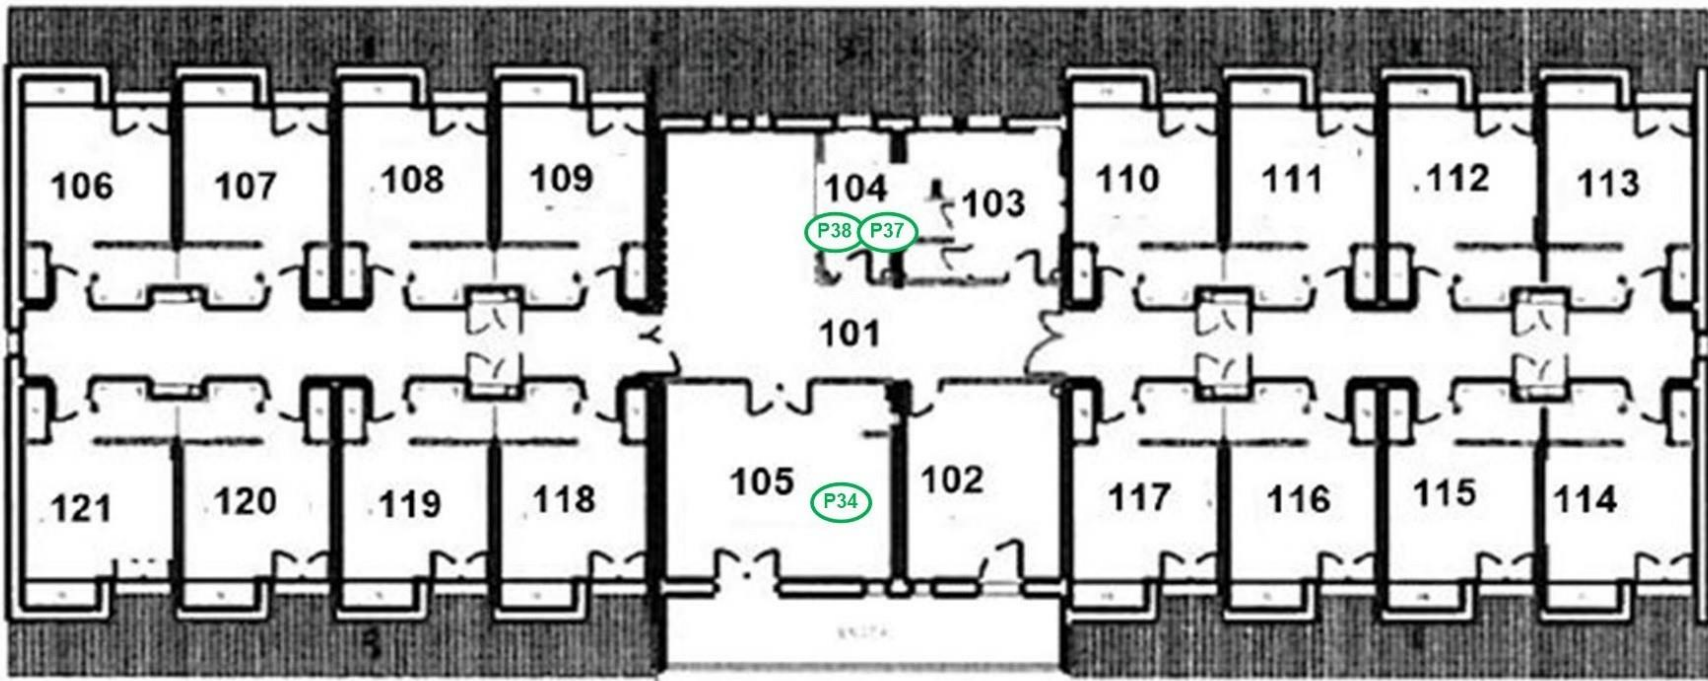
Planche de repérage (la planche de repérage est indissociable du rapport)		
Site : BATIMENT 005	Adresse : LIEU-DIT LA GRANDE PIECE LE CANNET MAUR 83340 LE CANNET DES MAURES	Localisation : BATIMENT 005 / R+1
Réalisé par : Michaël IDANEZ	N° de planche : 2 / 3

Antenne Le CANNET des MAURES 005			<p>P1 → Prélèvement n°X contenant de l'amiante</p> <p>Px → Prélèvement n°X ne contenant pas d'amiante</p> <p>S → Sondage</p> <p>NV → Non visité</p>
