Annexe n°3

Rapports de diagnostic :

RAPPORT de repérage des matériaux et produits contenant de l'amiante avant réalisation de travaux

Immeuble : Composant : G2D :	BASE FUSCO ET DIVERS MUTEL 560098503D0560	Propriétaire :	ESID DE BREST 15 bis avenue de l'Ecole Naval - CC16 29240 BREST
Adresse :	Base des fusiliers marins 56600 LANESTER	Donneur d'ordre :	ESID DE BREST 15 bis avenue de l'Ecole Naval - CC16 29240 BREST
Date du constat :	Du 07/04/2021 au 08/04/2021	Accompagnateur	Mr CORVEC
Liste locaux concernés par les travaux :	Voir paragraphe 1.3	 	
Diagnosticqueur :	Monsieur Adrien BARRE

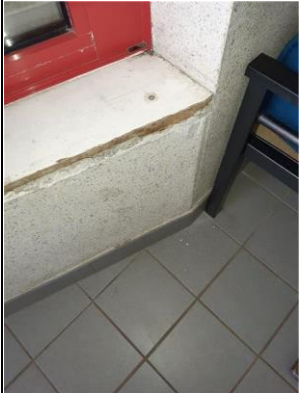
ÉTAGE	LOCAL	OUVRAGE	MATÉRIAU / PRODUIT	CRITÈRE DECISION	N° PRELEVEMENT	N° SONDAGE	PRÉSENCE D'AMIANTE	ESTIMATION DE LA QUANTITÉ	PHOTO
		Murs	Enduit + peinture paillette	R	P053		Non

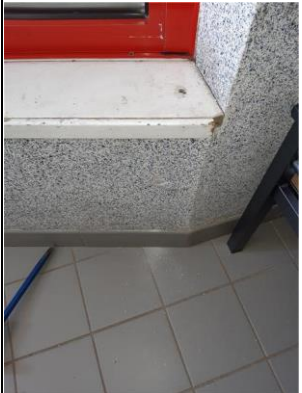
Murs	Enduit + peinture paillette	R	P054		Non

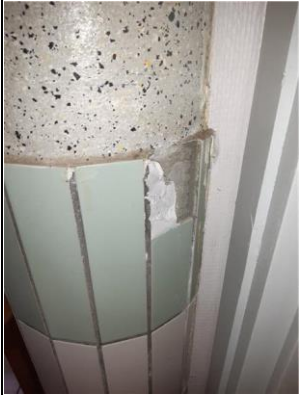
ÉTAGE	LOCAL	OUVRAGE	MATERIAU / PRODUIT	CRITERE DECISION	N° PRELEVEMENT	N° SONDAGE	PRESENCE D'AMIANTE	ESTIMATION DE LA QUANTITE	PHOTO
		Poteau	Colle de faïence	R	P057		Non

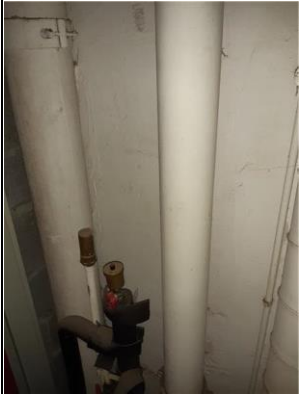
ÉTAGE	LOCAL	OUVRAGE	MATERIAU / PRODUIT	CRITERE DECISION	N° PRELEVEMENT	N° SONDAGE	PRESENCE D'AMIANTE	ESTIMATION DE LA QUANTITE	PHOTO
R+4	Gaines techniques	Murs	Enduit platre	R	P056		Non

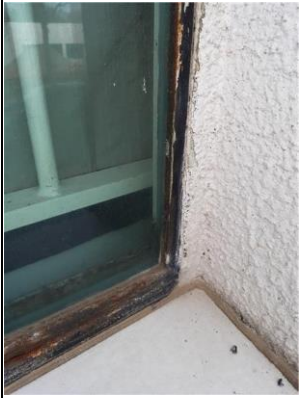
façade - Inspection visuelle 2 fenêtre beige	joint d'étanchéité	D			Non		
		façade - Inspection visuelle 3 fenêtre noire	joint d'étanchéité	D			Non		
		façade - Inspection visuelle 4	colle de faïence	D			Non		
		Revêtement de sol extérieur - Inspection visuelle 5	colle de carrelage	D			Non		
		Façade - Inspection visuelle 7	enduit sous isolant	D			Non		
		Poteau - Inspection visuelle 6	enduit	D			Non		
		Fenêtre	mastic de vitrage	R	P088		Non

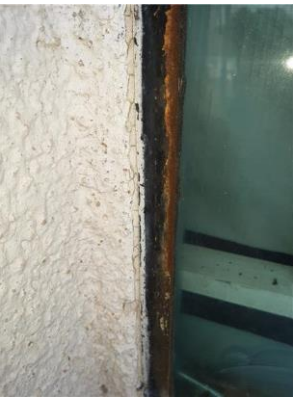
Fenêtre	joint d'étanchéité blanc	R	P090		Non

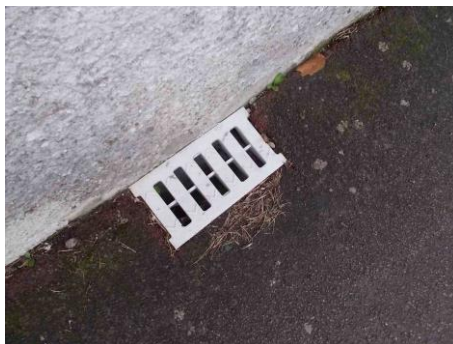
ELEMENT : Conduit de ventilation

Nom du client	Numéro de dossier	Pièce ou local
ESID DE BREST	OS 218	façade extérieure
Matériau	Date de prélèvement	Nom de l'opérateur
Amiante ciment		BARRE Adrien
Localisation		
Conduit de ventilation - Inspection visuelle 1		
Résultat amiante		
Présence d'amiante ()		
Commentaires		
cf rapport 7088316/1/1/OS569 du 19/10/2017

Plafond	Flocage	R	P044ZPSO		Non		
	façade extérieure	Conduit de ventilation - Inspection visuelle 1	Amiante ciment	D			Oui	7 ml

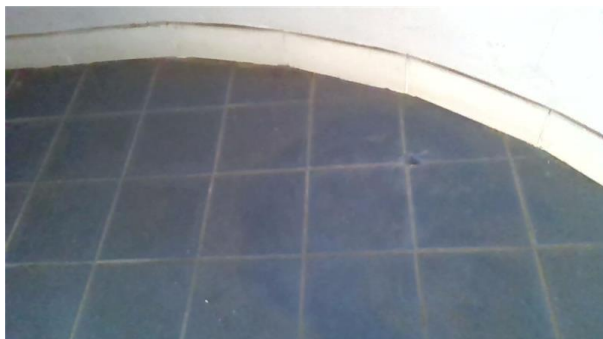
PRELEVEMENT : P001

Nom du client	Numéro de dossier	Pièce ou local
ESID DE BREST	OS 218	RDC - Accès étage
Matériau	Date de prélèvement	Nom de l'opérateur
Colle de carrelage 20*20	07/04/2021	BARRE Adrien
Localisation		
Plancher - Sol		
Résultat amiante		
absence d'amiante		
DESCRIPTION DU PRELEVEMENT :		
Objet	Support	Taille
Colle de carrelage 20*20		0 cm

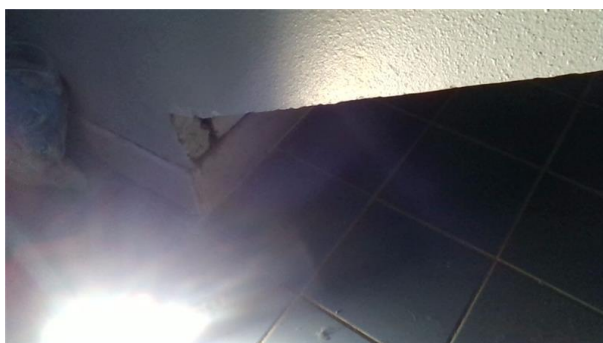
PRELEVEMENT : P002

Nom du client	Numéro de dossier	Pièce ou local
ESID DE BREST	OS 218	RDC - Accès étage
Matériau	Date de prélèvement	Nom de l'opérateur
Colle de plinthe	07/04/2021	BARRE Adrien
Localisation		
Mur		
Résultat amiante		
absence d'amiante		
DESCRIPTION DU PRELEVEMENT :		
Objet	Support	Taille
Colle de plinthe		0 cm

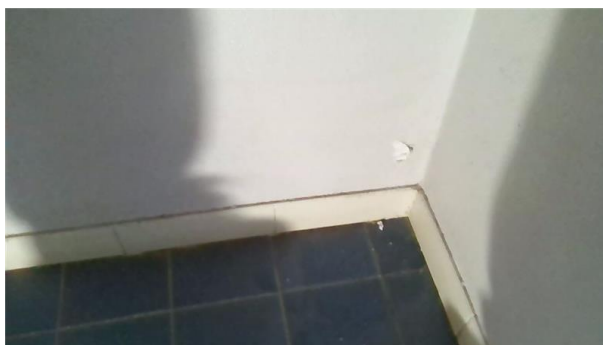
PRELEVEMENT : P003

Nom du client	Numéro de dossier	Pièce ou local
ESID DE BREST	OS 218	RDC - Accès étage
Matériau	Date de prélèvement	Nom de l'opérateur
Peinture sur TDV + Enduit	07/04/2021	BARRE Adrien
Localisation		
Mur		
Résultat amiante		
absence d'amiante		
DESCRIPTION DU PRELEVEMENT :		
Objet	Support	Taille
Peinture sur TDV + Enduit		0 cm

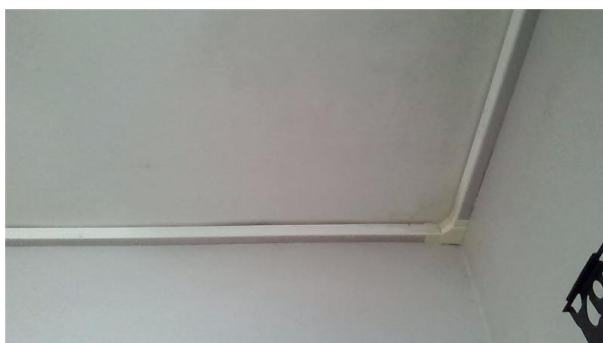
PRELEVEMENT : P005

Nom du client	Numéro de dossier	Pièce ou local
ESID DE BREST	OS 218	RDC - Accès étage
Matériau	Date de prélèvement	Nom de l'opérateur
Enduit + peinture	07/04/2021	BARRE Adrien
Localisation		
Plafond - Plafond		
Résultat amiante		
absence d'amiante		
DESCRIPTION DU PRELEVEMENT :		
Objet	Support	Taille
Enduit + peinture		0 cm

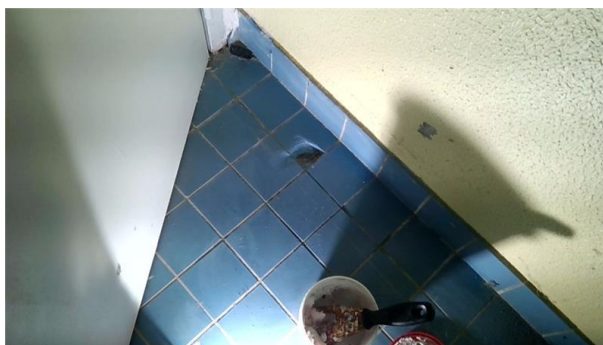
PRELEVEMENT : P006

Nom du client	Numéro de dossier	Pièce ou local
ESID DE BREST	OS 218	R-1 - Soute matériel
Matériau	Date de prélèvement	Nom de l'opérateur
Colle de carrelage	07/04/2021	BARRE Adrien
Localisation		
Plancher - Sol		
Résultat amiante		
absence d'amiante		
DESCRIPTION DU PRELEVEMENT :		
Objet	Support	Taille
Colle de carrelage		0 cm

Plancher	Colle de carrelage	R	P006		Non

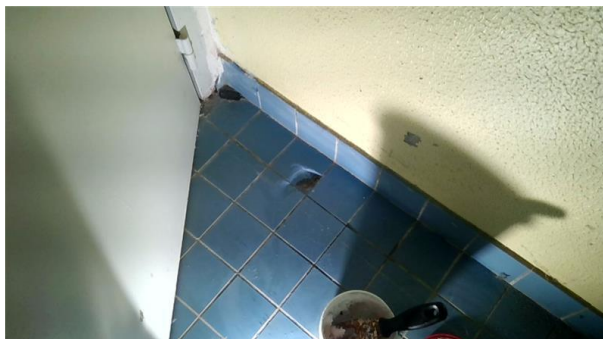
PRELEVEMENT : P007

Nom du client	Numéro de dossier	Pièce ou local
ESID DE BREST	OS 218	R-1 - Soute matériel
Matériau	Date de prélèvement	Nom de l'opérateur
Colle de plinthe	07/04/2021	BARRE Adrien
Localisation		
Mur		
Résultat amiante		
absence d'amiante		
DESCRIPTION DU PRELEVEMENT :		
Objet	Support	Taille
Colle de plinthe		0 cm

R-1	Soute matériel	Mur	Colle de plinthe	R	P007		Non

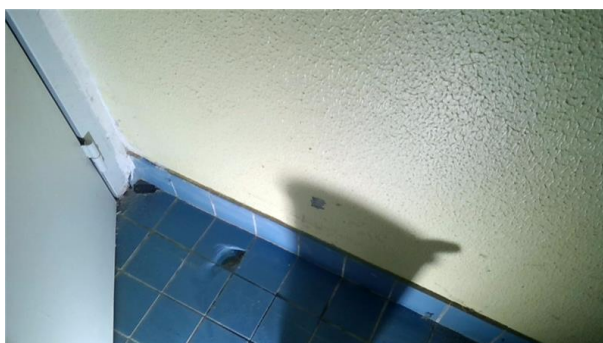
PRELEVEMENT : P008

Nom du client	Numéro de dossier	Pièce ou local
ESID DE BREST	OS 218	R-1 - Soute matériel
Matériau	Date de prélèvement	Nom de l'opérateur
Enduit + peinture	07/04/2021	BARRE Adrien
Localisation		
Mur -		
Résultat amiante		
absence d'amiante		
DESCRIPTION DU PRELEVEMENT :		
Objet	Support	Taille
Enduit + peinture		0 cm

Mur	Enduit + peinture	R	P008		Non

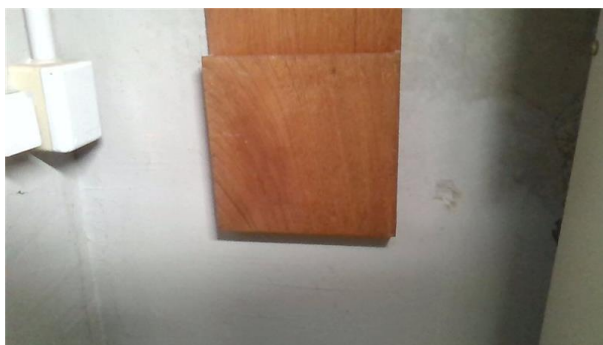
PRELEVEMENT : P009

R-1 - Sous station

Enduit de debulage

Mur -

absence d'amiante

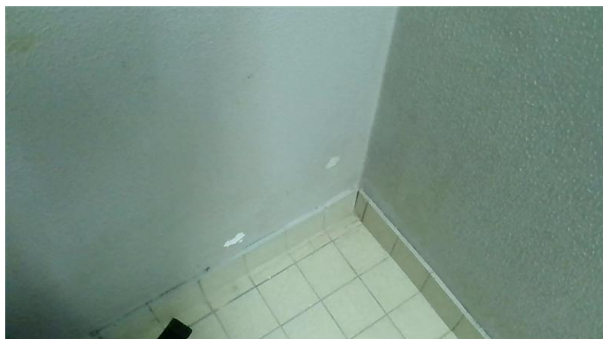
PRELEVEMENT : P010

Nom du client	Numéro de dossier	Pièce ou local
ESID DE BREST	OS 218	RDC - Local Sersim
Matériau	Date de prélèvement	Nom de l'opérateur
Enduit + peinture	07/04/2021	BARRE Adrien
Localisation		
Mur		
Résultat amiante		
absence d'amiante		
DESCRIPTION DU PRELEVEMENT :		
Objet	Support	Taille
Enduit + peinture		0 cm

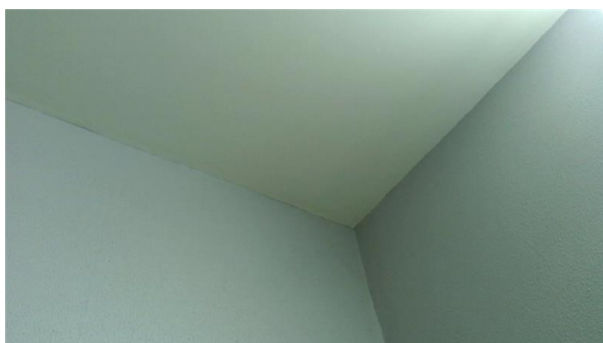
PRELEVEMENT : P011

Nom du client	Numéro de dossier	Pièce ou local
ESID DE BREST	OS 218	RDC - Local Sersim
Matériau	Date de prélèvement	Nom de l'opérateur
Enduit + peinture	07/04/2021	BARRE Adrien
Localisation		
Plafond - Plafond		
Résultat amiante		
absence d'amiante		
DESCRIPTION DU PRELEVEMENT :		
Objet	Support	Taille
Enduit + peinture		0 cm

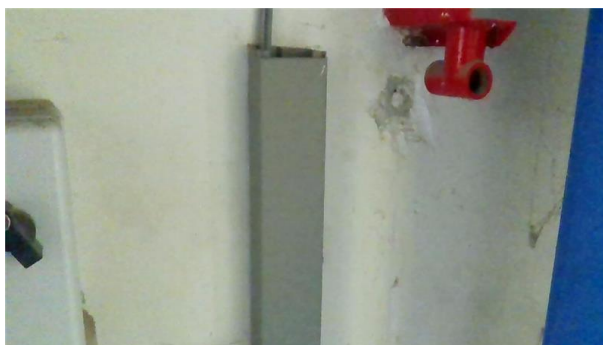
PRELEVEMENT : P012

Nom du client	Numéro de dossier	Pièce ou local
ESID DE BREST	OS 218	RDC - couloir
Matériau	Date de prélèvement	Nom de l'opérateur
Enduit plâtre	07/04/2021	BARRE Adrien
Localisation		
Mur - Placard regulation chauffage		
Résultat amiante		
absence d'amiante		
DESCRIPTION DU PRELEVEMENT :		
Objet	Support	Taille
Enduit plâtre		0 cm

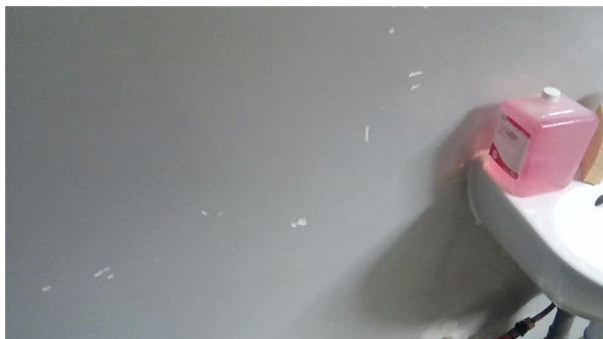
PRELEVEMENT : P013

Nom du client	Numéro de dossier	Pièce ou local
ESID DE BREST	OS 218	RDC - Voilerie
Matériau	Date de prélèvement	Nom de l'opérateur
Plâtre - Peinture	07/04/2021	BARRE Adrien
Localisation		
Mur - Toutes zones		
Résultat amiante		
absence d'amiante		
DESCRIPTION DU PRELEVEMENT :		
Objet	Support	Taille
Plâtre / Peinture		0 cm

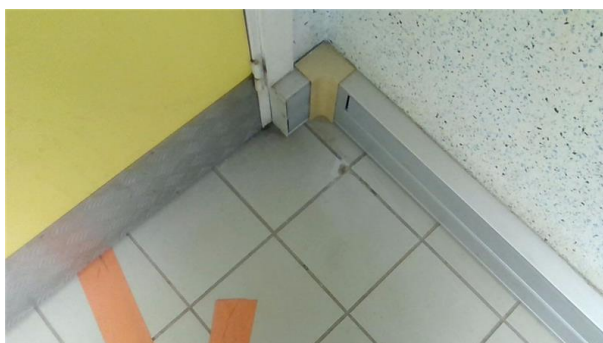
PRELEVEMENT : P014

Nom du client	Numéro de dossier	Pièce ou local
ESID DE BREST	OS 218	RDC - salle de cours Garigliano
Matériau	Date de prélèvement	Nom de l'opérateur
Colle de carrelage 20*20	07/04/2021	BARRE Adrien
Localisation		
Plancher - Sol		
Résultat amiante		
absence d'amiante		
DESCRIPTION DU PRELEVEMENT :		
Objet	Support	Taille
Colle de carrelage 20*20		0 cm

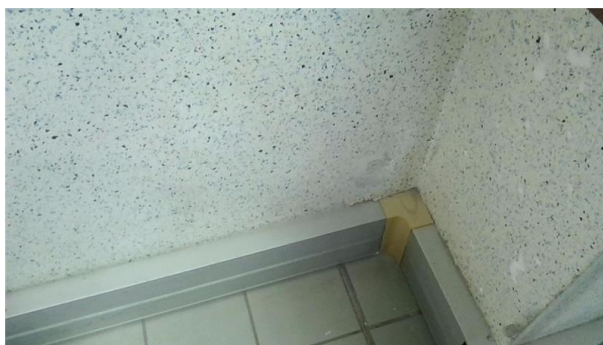
PRELEVEMENT : P015

Nom du client	Numéro de dossier	Pièce ou local
ESID DE BREST	OS 218	RDC - salle de cours Garigliano
Matériau	Date de prélèvement	Nom de l'opérateur
Peinture paillette + Enduit	07/04/2021	BARRE Adrien
Localisation		
Mur		
Résultat amiante		
absence d'amiante		
DESCRIPTION DU PRELEVEMENT :		
Objet	Support	Taille
Peinture paillette + Enduit		0 cm

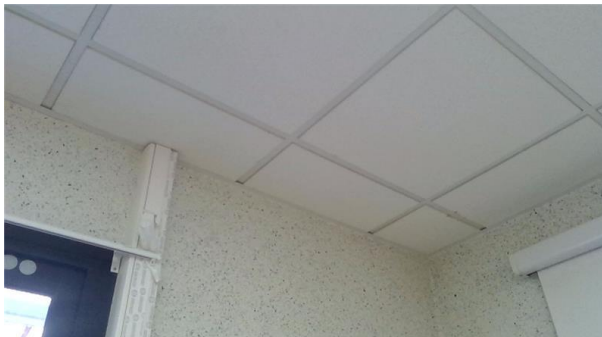
PRELEVEMENT : P016

Nom du client	Numéro de dossier	Pièce ou local
ESID DE BREST	OS 218	RDC - salle de cours Garigliano
Matériau	Date de prélèvement	Nom de l'opérateur
Faux plafond 60*60	07/04/2021	BARRE Adrien
Localisation		
Plafond - Plafond		
Résultat amiante		
absence d'amiante		
DESCRIPTION DU PRELEVEMENT :		
Objet	Support	Taille
Faux plafond 60*60		0 cm

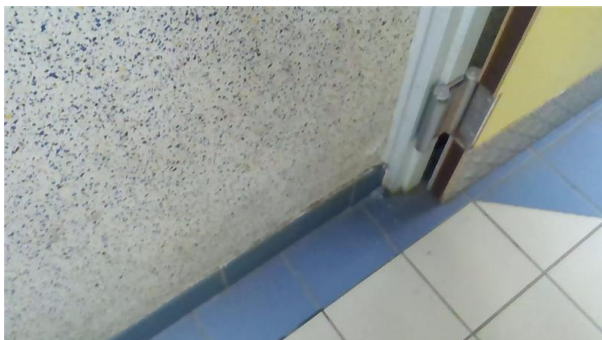
PRELEVEMENT : P017

Nom du client	Numéro de dossier	Pièce ou local
ESID DE BREST	OS 218	RDC - couloir
Matériau	Date de prélèvement	Nom de l'opérateur
Colle de plinthe	07/04/2021	BARRE Adrien
Localisation		
Mur - Toutes zones		
Résultat amiante		
absence d'amiante		
DESCRIPTION DU PRELEVEMENT :		
Objet	Support	Taille
Colle de plinthe		0 cm

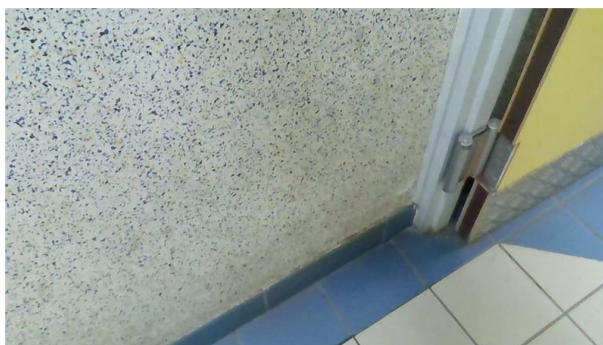
PRELEVEMENT : P018

RDC - couloir

Peinture paillette + Enduit

Mur

absence d'amiante

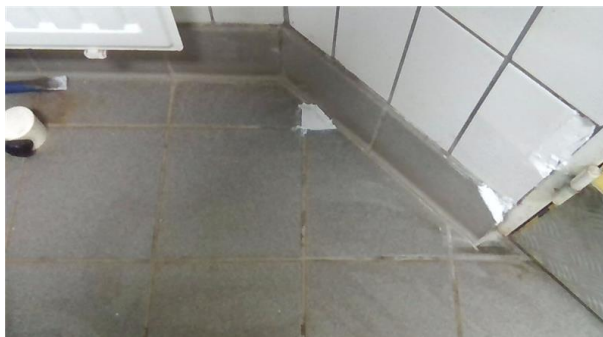
PRELEVEMENT : P019

Nom du client	Numéro de dossier	Pièce ou local
ESID DE BREST	OS 218	RDC - sanitaires n°2
Matériau	Date de prélèvement	Nom de l'opérateur
Colle de carrelage 20*20	07/04/2021	BARRE Adrien
Localisation		
Plancher - Sol		
Résultat amiante		
absence d'amiante		
DESCRIPTION DU PRELEVEMENT :		
Objet	Support	Taille
Colle de carrelage 20*20		0 cm

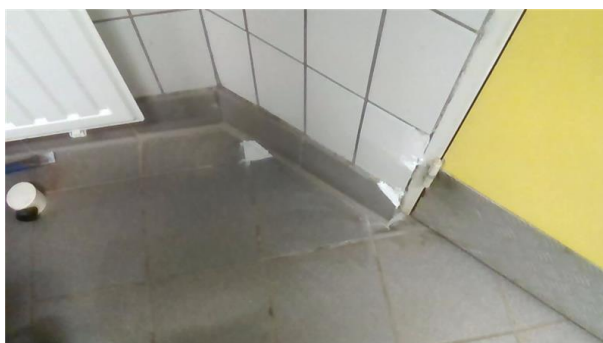
PRELEVEMENT : P020

Nom du client	Numéro de dossier	Pièce ou local
ESID DE BREST	OS 218	RDC - sanitaires n°2
Matériau	Date de prélèvement	Nom de l'opérateur
Colle de faïence	07/04/2021	BARRE Adrien
Localisation		
Murs - Toutes zones		
Résultat amiante		
absence d'amiante		
DESCRIPTION DU PRELEVEMENT :		
Objet	Support	Taille
Colle de faïence		0 cm

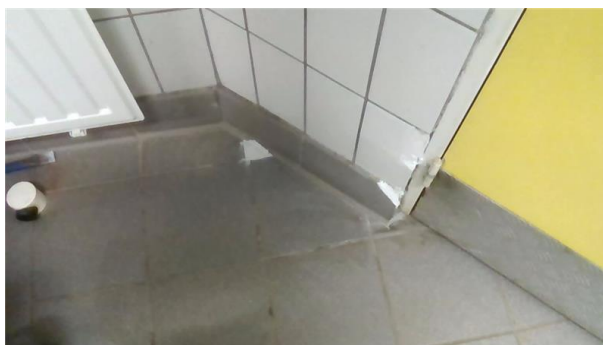
PRELEVEMENT : P021

Nom du client	Numéro de dossier	Pièce ou local
ESID DE BREST	OS 218	RDC - sanitaires n°2
Matériau	Date de prélèvement	Nom de l'opérateur
Colle de plinthe	07/04/2021	BARRE Adrien
Localisation		
Murs - Toutes zones		
Résultat amiante		
absence d'amiante		
DESCRIPTION DU PRELEVEMENT :		
Objet	Support	Taille
Colle de plinthe		0 cm

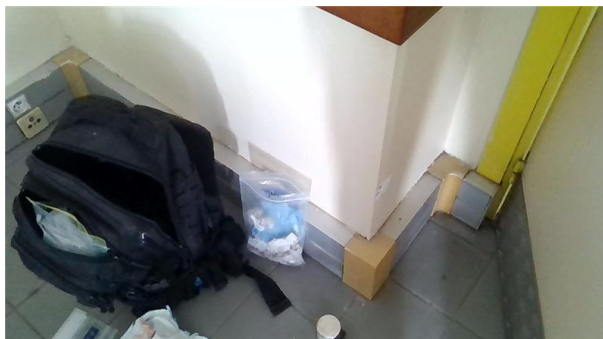
PRELEVEMENT : P022

Nom du client	Numéro de dossier	Pièce ou local
ESID DE BREST	OS 218	RDC - Salle de cours Moulin de Laffaux
Matériau	Date de prélèvement	Nom de l'opérateur
Plâtre - Peinture	07/04/2021	BARRE Adrien
Localisation		
Murs - Coffrage		
Résultat amiante		
absence d'amiante		
DESCRIPTION DU PRELEVEMENT :		
Objet	Support	Taille
Plâtre / Peinture		0 cm

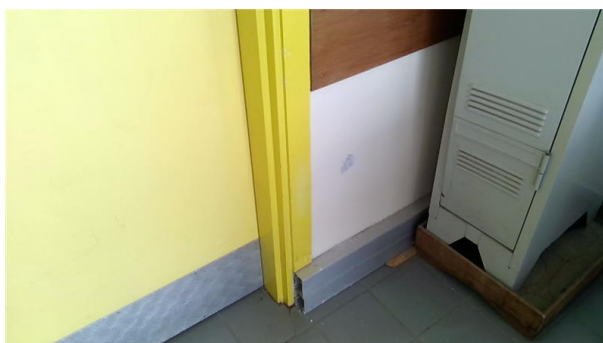
PRELEVEMENT : P023

Nom du client	Numéro de dossier	Pièce ou local
ESID DE BREST	OS 218	RDC - Salle de cours Moulin de Laffaux
Matériau	Date de prélèvement	Nom de l'opérateur
Enduit + peinture paillette	07/04/2021	BARRE Adrien
Localisation		
Murs - Toutes zones		
Résultat amiante		
absence d'amiante		
DESCRIPTION DU PRELEVEMENT :		
Objet	Support	Taille
Enduit + peinture paillette		0 cm

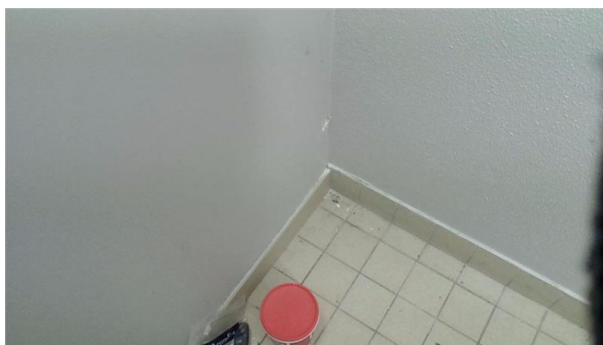
PRELEVEMENT : P024

Nom du client	Numéro de dossier	Pièce ou local
ESID DE BREST	OS 218	RDC - TGS 012
Matériau	Date de prélèvement	Nom de l'opérateur
Bande de placo + enduit de lissage	07/04/2021	BARRE Adrien
Localisation		
Mur - TGS		
Résultat amiante		
absence d'amiante		
DESCRIPTION DU PRELEVEMENT :		
Objet	Support	Taille
Bande de placo + enduit de lissage		0 cm

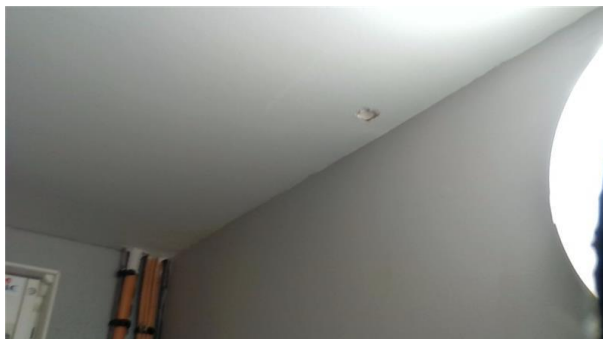
PRELEVEMENT : P025

Nom du client	Numéro de dossier	Pièce ou local
ESID DE BREST	OS 218	RDC - TGS 012
Matériau	Date de prélèvement	Nom de l'opérateur
Bande de placo + enduit de lissage	07/04/2021	BARRE Adrien
Localisation		
Plafond - TGS		
Résultat amiante		
absence d'amiante		
DESCRIPTION DU PRELEVEMENT :		
Objet	Support	Taille
Bande de placo + enduit de lissage		0 cm

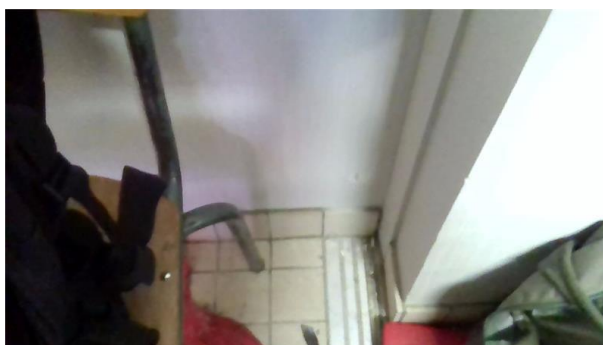
PRELEVEMENT : P026

Nom du client	Numéro de dossier	Pièce ou local
ESID DE BREST	OS 218	RDC - Local 034
Matériau	Date de prélèvement	Nom de l'opérateur
Enduit + peinture	07/04/2021	BARRE Adrien
Localisation		
Mur - Toutes zones		
Résultat amiante		
absence d'amiante		
DESCRIPTION DU PRELEVEMENT :		
Objet	Support	Taille
Enduit + peinture		0 cm

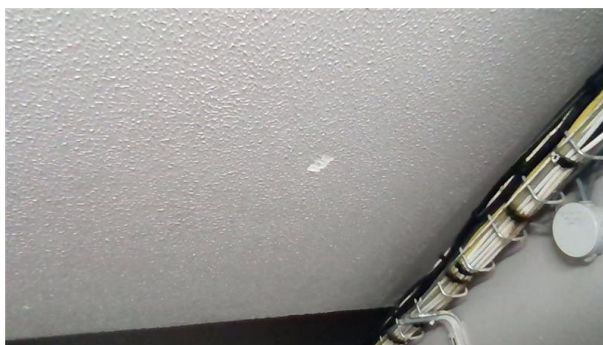
PRELEVEMENT : P027

Nom du client	Numéro de dossier	Pièce ou local
ESID DE BREST	OS 218	RDC - TGBT
Matériau	Date de prélèvement	Nom de l'opérateur
Enduit + peinture	07/04/2021	BARRE Adrien
Localisation		
Plafond - Plafond		
Résultat amiante		
absence d'amiante		
DESCRIPTION DU PRELEVEMENT :		
Objet	Support	Taille
Enduit + peinture		0 cm

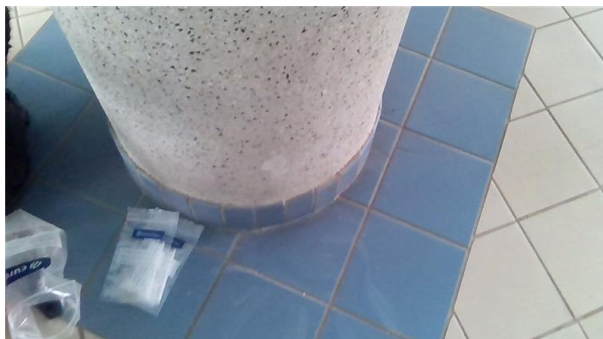
PRELEVEMENT : P028

Nom du client	Numéro de dossier	Pièce ou local
ESID DE BREST	OS 218	RDC - Hall d'entrée
Matériau	Date de prélèvement	Nom de l'opérateur
Enduit + peinture paillette	07/04/2021	BARRE Adrien
Localisation		
Poteau		
Résultat amiante		
absence d'amiante		
DESCRIPTION DU PRELEVEMENT :		
Objet	Support	Taille
Enduit + peinture paillette		0 cm

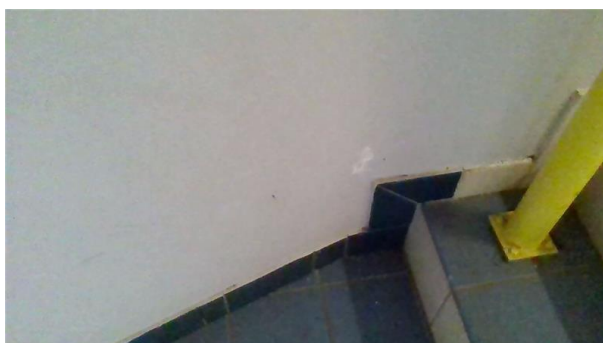
PRELEVEMENT : P029

Nom du client	Numéro de dossier	Pièce ou local
ESID DE BREST	OS 218	RDC - Accès étage
Matériau	Date de prélèvement	Nom de l'opérateur
Bande de placo + enduit de lissage	07/04/2021	BARRE Adrien
Localisation		
Mur - A		
Résultat amiante		
absence d'amiante		
DESCRIPTION DU PRELEVEMENT :		
Objet	Support	Taille
Bande de placo + enduit de lissage		0 cm

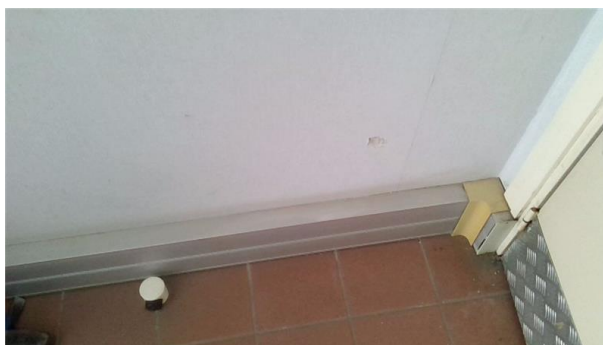
PRELEVEMENT : P030

Nom du client	Numéro de dossier	Pièce ou local
ESID DE BREST	OS 218	RDC - Bureau officier 1
Matériau	Date de prélèvement	Nom de l'opérateur
Enduit + papier peint	07/04/2021	BARRE Adrien
Localisation		
Murs - Toutes zones		
Résultat amiante		
absence d'amiante		
DESCRIPTION DU PRELEVEMENT :		
Objet	Support	Taille
Enduit + papier peint		0 cm

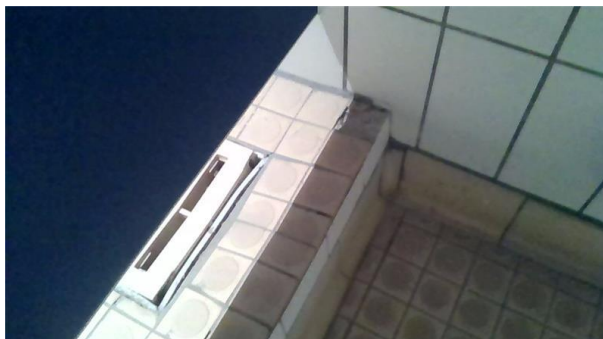
PRELEVEMENT : P031

Nom du client	Numéro de dossier	Pièce ou local
ESID DE BREST	OS 218	RDC - Douches
Matériau	Date de prélèvement	Nom de l'opérateur
Colle de carrelage 5*5	07/04/2021	BARRE Adrien
Localisation		
Plancher - Sol		
Résultat amiante		
absence d'amiante		
DESCRIPTION DU PRELEVEMENT :		
Objet	Support	Taille
Colle de carrelage 5*5		0 cm

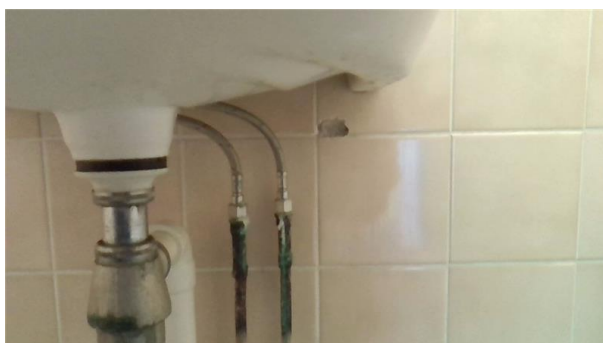
PRELEVEMENT : P032

Nom du client	Numéro de dossier	Pièce ou local
ESID DE BREST	OS 218	RDC - point d'eau bureau commandant
Matériau	Date de prélèvement	Nom de l'opérateur
Colle de faïence	07/04/2021	BARRE Adrien
Localisation		
Murs - Toutes zones		
Résultat amiante		
absence d'amiante		
DESCRIPTION DU PRELEVEMENT :		
Objet	Support	Taille
Colle de faïence		0 cm

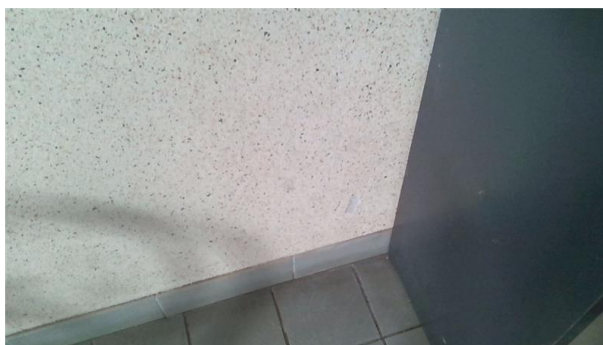
PRELEVEMENT : P033

Nom du client	Numéro de dossier	Pièce ou local
ESID DE BREST	OS 218	RDC - Salle d'attente
Matériau	Date de prélèvement	Nom de l'opérateur
Enduit + peinture paillette	07/04/2021	BARRE Adrien
Localisation		
Murs - Toutes zones		
Résultat amiante		
absence d'amiante		
DESCRIPTION DU PRELEVEMENT :		
Objet	Support	Taille
Enduit + peinture paillette		0 cm

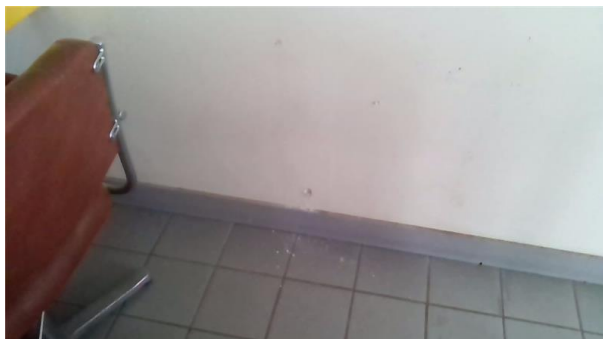
PRELEVEMENT : P034

Nom du client	Numéro de dossier	Pièce ou local
ESID DE BREST	OS 218	RDC - Salle d'attente
Matériau	Date de prélèvement	Nom de l'opérateur
Bande de placo + enduit de lissage	07/04/2021	BARRE Adrien
Localisation		
Mur - B		
Résultat amiante		
absence d'amiante		
DESCRIPTION DU PRELEVEMENT :		
Objet	Support	Taille
Bande de placo + enduit de lissage		0 cm

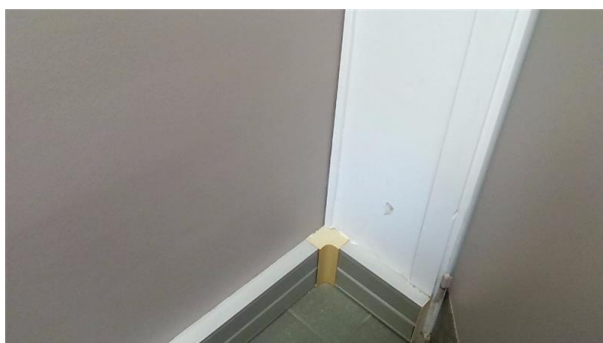
PRELEVEMENT : P035

Nom du client	Numéro de dossier	Pièce ou local
ESID DE BREST	OS 218	RDC - Salle de détente Vosges
Matériau	Date de prélèvement	Nom de l'opérateur
Enduit + peinture	07/04/2021	BARRE Adrien
Localisation		
Murs - Toutes zones		
Résultat amiante		
absence d'amiante		
DESCRIPTION DU PRELEVEMENT :		
Objet	Support	Taille
Enduit + peinture		0 cm

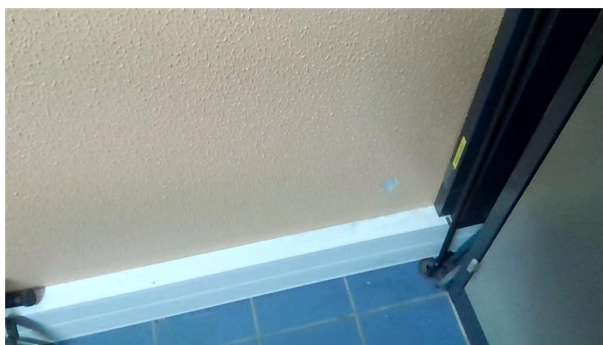
PRELEVEMENT : P036

Nom du client	Numéro de dossier	Pièce ou local
ESID DE BREST	OS 218	RDC - Armurerie
Matériau	Date de prélèvement	Nom de l'opérateur
Enduit + peinture	07/04/2021	BARRE Adrien
Localisation		
Mur - Toutes zones		
Résultat amiante		
absence d'amiante		
DESCRIPTION DU PRELEVEMENT :		
Objet	Support	Taille
Enduit + peinture		0 cm

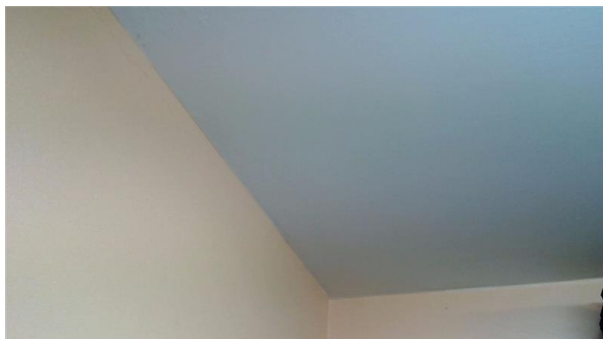
PRELEVEMENT : P037

Nom du client	Numéro de dossier	Pièce ou local
ESID DE BREST	OS 218	RDC - Armurerie
Matériau	Date de prélèvement	Nom de l'opérateur
Enduit + peinture	07/04/2021	BARRE Adrien
Localisation		
Plafond - Plafond		
Résultat amiante		
absence d'amiante		
DESCRIPTION DU PRELEVEMENT :		
Objet	Support	Taille
Enduit + peinture		0 cm

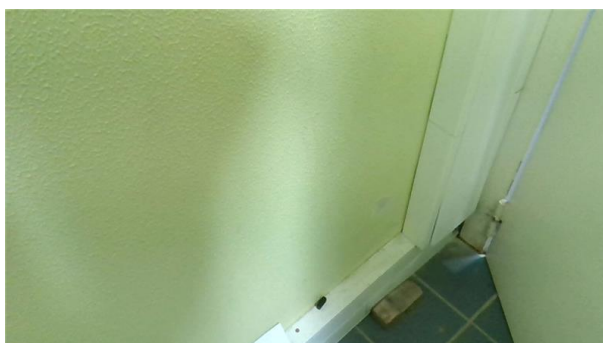
PRELEVEMENT : P038

Nom du client	Numéro de dossier	Pièce ou local
ESID DE BREST	OS 218	RDC - dgt armurerie
Matériau	Date de prélèvement	Nom de l'opérateur
Enduit + peinture	07/04/2021	BARRE Adrien
Localisation		
Mur - Toutes zones		
Résultat amiante		
absence d'amiante		
DESCRIPTION DU PRELEVEMENT :		
Objet	Support	Taille
Enduit + peinture		0 cm

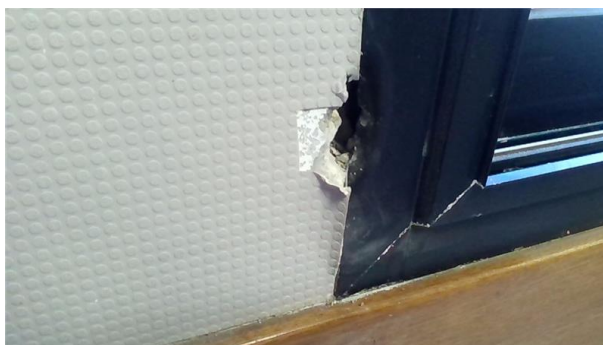
PRELEVEMENT : P039

Nom du client	Numéro de dossier	Pièce ou local
ESID DE BREST	OS 218	RDC - Salle de conférence Strasbourg
Matériau	Date de prélèvement	Nom de l'opérateur
Joint de pré-cadre	07/04/2021	BARRE Adrien
Localisation		
Fenêtre - C		
Résultat amiante		
absence d'amiante		
DESCRIPTION DU PRELEVEMENT :		
Objet	Support	Taille
Joint de pré-cadre		0 cm

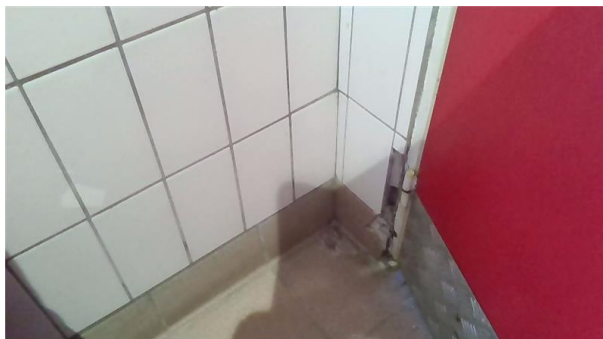
PRELEVEMENT : P040

Nom du client	Numéro de dossier	Pièce ou local
ESID DE BREST	OS 218	R+4 - Sanitaires
Matériau	Date de prélèvement	Nom de l'opérateur
Colle de carrelage 20*20	07/04/2021	BARRE Adrien
Localisation		
Plancher - Sol		
Résultat amiante		
absence d'amiante		
DESCRIPTION DU PRELEVEMENT :		
Objet	Support	Taille
Colle de carrelage 20*20		0 cm

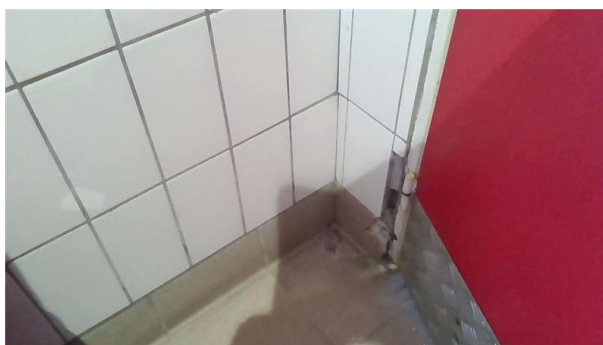
PRELEVEMENT : P041

Nom du client	Numéro de dossier	Pièce ou local
ESID DE BREST	OS 218	R+4 - Sanitaires
Matériau	Date de prélèvement	Nom de l'opérateur
Colle de plinthe	07/04/2021	BARRE Adrien
Localisation		
Murs - Toutes zones		
Résultat amiante		
absence d'amiante		
DESCRIPTION DU PRELEVEMENT :		
Objet	Support	Taille
Colle de plinthe		0 cm

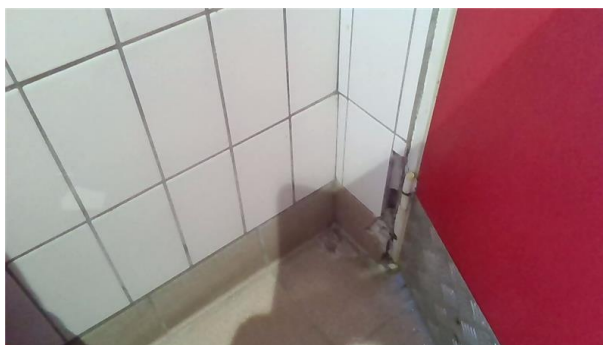
PRELEVEMENT : P042

R+4 - Sanitaires

Colle de faïence

Murs - Toutes zones

absence d'amiante

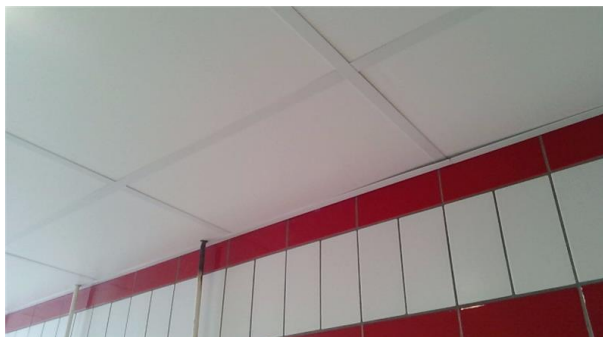
PRELEVEMENT : P043

Nom du client	Numéro de dossier	Pièce ou local
ESID DE BREST	OS 218	R+4 - Sanitaires
Matériau	Date de prélèvement	Nom de l'opérateur
Dalles de faux-plafond	07/04/2021	BARRE Adrien
Localisation		
Plafond - Plafond		
Résultat amiante		
absence d'amiante		
DESCRIPTION DU PRELEVEMENT :		
Objet	Support	Taille
Dalles de faux-plafond		0 cm

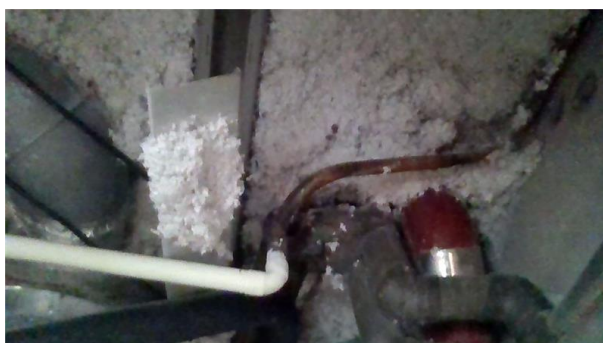
PRELEVEMENT : P044

Nom du client	Numéro de dossier	Pièce ou local
ESID DE BREST	OS 218	R+4 - Sanitaires
Matériau	Date de prélèvement	Nom de l'opérateur
Flocage	07/04/2021	BARRE Adrien
Localisation		
Plafond - Plafond		
Résultat amiante		
absence d'amiante		
DESCRIPTION DU PRELEVEMENT :		
Objet	Support	Taille
Flocage		0 cm

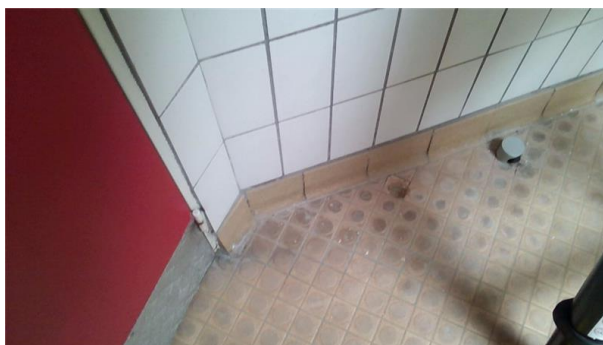
PRELEVEMENT : P045

R+4 - Douches

Colle de carrelage 5*5

Plancher - Sol

absence d'amiante

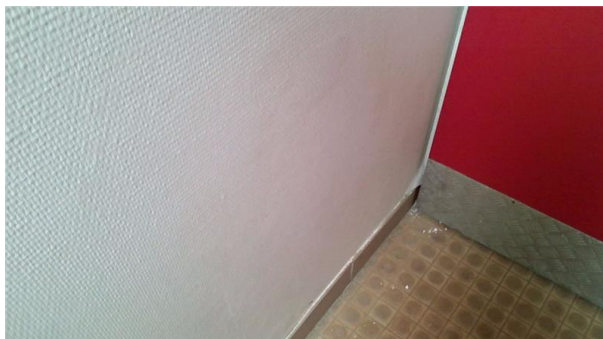
PRELEVEMENT : P046

Nom du client	Numéro de dossier	Pièce ou local
ESID DE BREST	OS 218	R+4 - Douches
Matériau	Date de prélèvement	Nom de l'opérateur
Bande de placo + enduit de lissage	07/04/2021	BARRE Adrien
Localisation		
Mur -		
Résultat amiante		
absence d'amiante		
DESCRIPTION DU PRELEVEMENT :		
Objet	Support	Taille
Bande de placo + enduit de lissage		0 cm

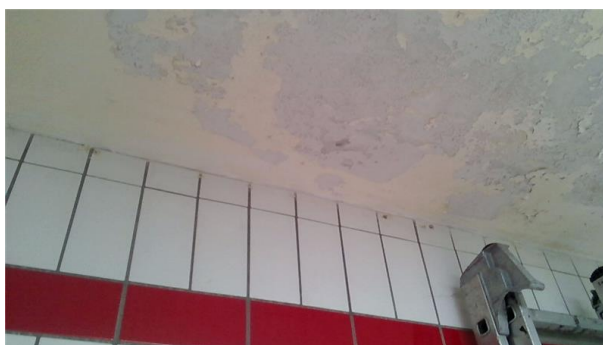
PRELEVEMENT : P047

Nom du client	Numéro de dossier	Pièce ou local
ESID DE BREST	OS 218	R+4 - Douches
Matériau	Date de prélèvement	Nom de l'opérateur
Enduit + peinture	07/04/2021	BARRE Adrien
Localisation		
Plafond -		
Résultat amiante		
absence d'amiante		
DESCRIPTION DU PRELEVEMENT :		
Objet	Support	Taille
Enduit + peinture		0 cm

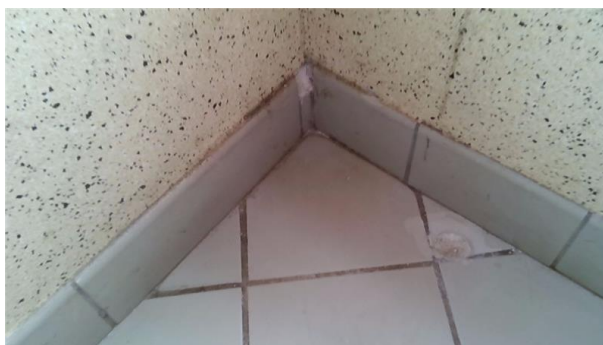
PRELEVEMENT : P048

Nom du client	Numéro de dossier	Pièce ou local
ESID DE BREST	OS 218	R+4 - Chambres
Matériau	Date de prélèvement	Nom de l'opérateur
Colle de carrelage 20*20	07/04/2021	BARRE Adrien
Localisation		
Plancher - Sol		
Résultat amiante		
absence d'amiante		
DESCRIPTION DU PRELEVEMENT :		
Objet	Support	Taille
Colle de carrelage 20*20		0 cm

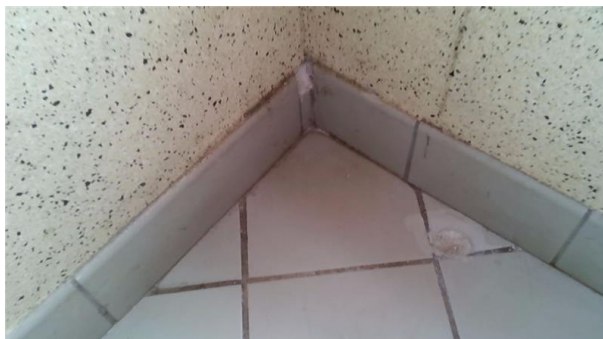
PRELEVEMENT : P049

Nom du client	Numéro de dossier	Pièce ou local
ESID DE BREST	OS 218	R+4 - Chambres
Matériau	Date de prélèvement	Nom de l'opérateur
Colle de plinthe	07/04/2021	BARRE Adrien
Localisation		
Murs - Toutes zones		
Résultat amiante		
absence d'amiante		
DESCRIPTION DU PRELEVEMENT :		
Objet	Support	Taille
Colle de plinthe		0 cm

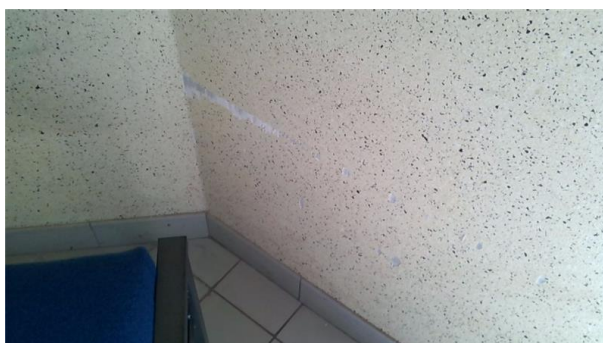
PRELEVEMENT : P050

Nom du client	Numéro de dossier	Pièce ou local
ESID DE BREST	OS 218	R+4 - Chambres
Matériau	Date de prélèvement	Nom de l'opérateur
Enduit + peinture paillette	07/04/2021	BARRE Adrien
Localisation		
Murs - Toutes zones		
Résultat amiante		
absence d'amiante		
DESCRIPTION DU PRELEVEMENT :		
Objet	Support	Taille
Enduit + peinture paillette		0 cm

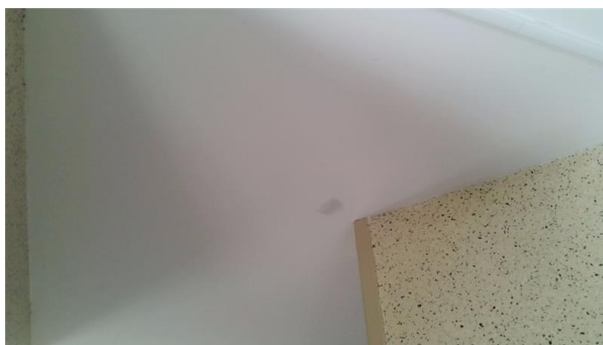
PRELEVEMENT : P051

Nom du client	Numéro de dossier	Pièce ou local
ESID DE BREST	OS 218	R+4 - Chambres
Matériau	Date de prélèvement	Nom de l'opérateur
Enduit + peinture	07/04/2021	BARRE Adrien
Localisation		
Plafond - Plafond		
Résultat amiante		
absence d'amiante		
DESCRIPTION DU PRELEVEMENT :		
Objet	Support	Taille
Enduit + peinture		0 cm

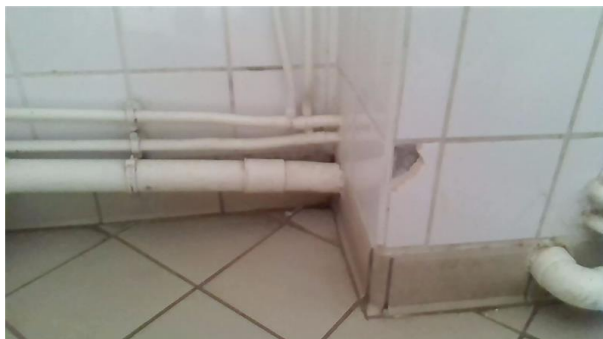
PRELEVEMENT : P052

Nom du client	Numéro de dossier	Pièce ou local
ESID DE BREST	OS 218	R+4 - Chambres
Matériau	Date de prélèvement	Nom de l'opérateur
Colle de faïence	07/04/2021	BARRE Adrien
Localisation		
Murs - Murs point d'eau		
Résultat amiante		
absence d'amiante		
DESCRIPTION DU PRELEVEMENT :		
Objet	Support	Taille
Colle de faïence		0 cm

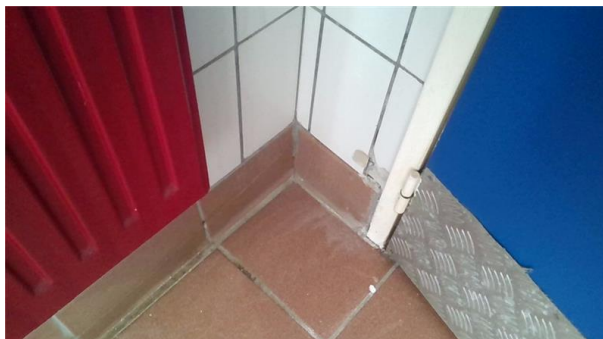
PRELEVEMENT : P058

Nom du client	Numéro de dossier	Pièce ou local
ESID DE BREST	OS 218	R+3 - Sanitaires
Matériau	Date de prélèvement	Nom de l'opérateur
Colle de faïence	07/04/2021	BARRE Adrien
Localisation		
Murs - Toutes zones		
Résultat amiante		
absence d'amiante		
DESCRIPTION DU PRELEVEMENT :		
Objet	Support	Taille
Colle de faïence		0 cm

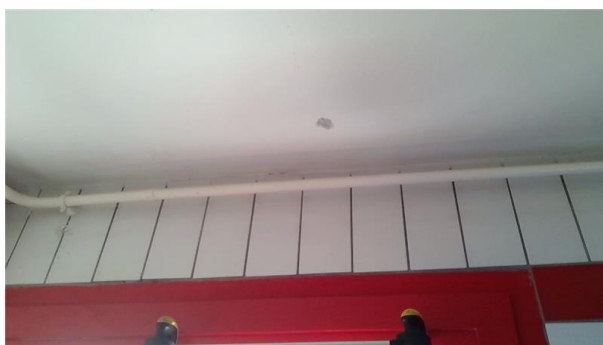
PRELEVEMENT : P059

Nom du client	Numéro de dossier	Pièce ou local
ESID DE BREST	OS 218	R+3 - Sanitaires
Matériau	Date de prélèvement	Nom de l'opérateur
Enduit + peinture	07/04/2021	BARRE Adrien
Localisation		
Plafond - Plafond		
Résultat amiante		
absence d'amiante		
DESCRIPTION DU PRELEVEMENT :		
Objet	Support	Taille
Enduit + peinture		0 cm

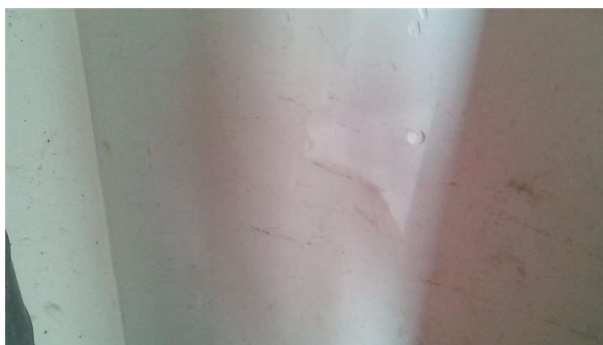
PRELEVEMENT : P060

R+3 - Sanitaires

Enduit plâtre

Murs - Gaine technique

absence d'amiante

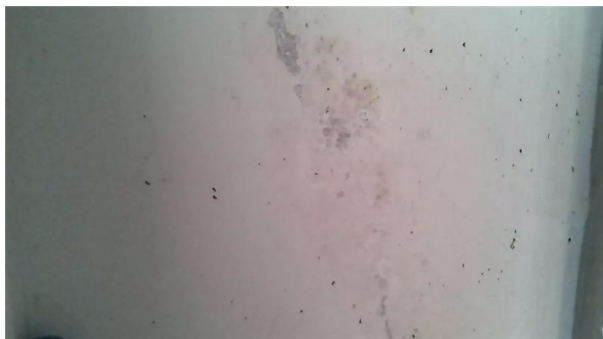
PRELEVEMENT : P061

Nom du client	Numéro de dossier	Pièce ou local
ESID DE BREST	OS 218	R+3 - Sanitaires
Matériau	Date de prélèvement	Nom de l'opérateur
Peinture blanche sur béton	07/04/2021	BARRE Adrien
Localisation		
Murs - Gaine technique		
Résultat amiante		
absence d'amiante		
DESCRIPTION DU PRELEVEMENT :		
Objet	Support	Taille
Peinture blanche sur béton		0 cm

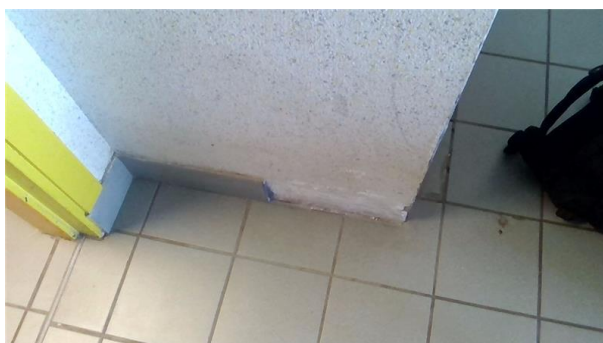
PRELEVEMENT : P062

Nom du client	Numéro de dossier	Pièce ou local
ESID DE BREST	OS 218	R+3 - Chambres
Matériau	Date de prélèvement	Nom de l'opérateur
Enduit + peinture paillette	07/04/2021	BARRE Adrien
Localisation		
Murs - Toutes zones		
Résultat amiante		
absence d'amiante		
DESCRIPTION DU PRELEVEMENT :		
Objet	Support	Taille
Enduit + peinture paillette		0 cm

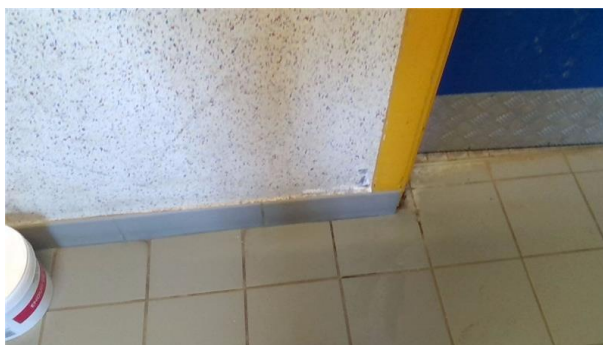
PRELEVEMENT : P063

Nom du client	Numéro de dossier	Pièce ou local
ESID DE BREST	OS 218	R+3 - Dégagement
Matériau	Date de prélèvement	Nom de l'opérateur
Enduit + peinture paillette	07/04/2021	BARRE Adrien
Localisation		
Murs - Toutes zones		
Résultat amiante		
absence d'amiante		
DESCRIPTION DU PRELEVEMENT :		
Objet	Support	Taille
Enduit + peinture paillette		0 cm

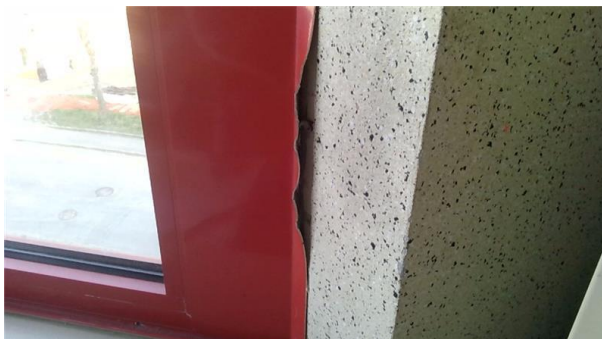
PRELEVEMENT : P064

Nom du client	Numéro de dossier	Pièce ou local
ESID DE BREST	OS 218	R+3 - Chambres
Matériau	Date de prélèvement	Nom de l'opérateur
Joint de pré-cadre type compribande	07/04/2021	BARRE Adrien
Localisation		
Fenêtre - C		
Résultat amiante		
absence d'amiante		
DESCRIPTION DU PRELEVEMENT :		
Objet	Support	Taille
Joint de pré-cadre type compribande		0 cm

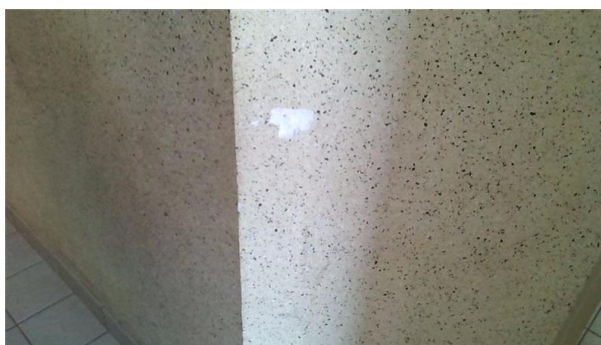
PRELEVEMENT : P065

Nom du client	Numéro de dossier	Pièce ou local
ESID DE BREST	OS 218	R+3 - Chambres
Matériau	Date de prélèvement	Nom de l'opérateur
Enduit + peinture paillette	07/04/2021	BARRE Adrien
Localisation		
Murs - Toutes zones		
Résultat amiante		
absence d'amiante		
DESCRIPTION DU PRELEVEMENT :		
Objet	Support	Taille
Enduit + peinture paillette		0 cm

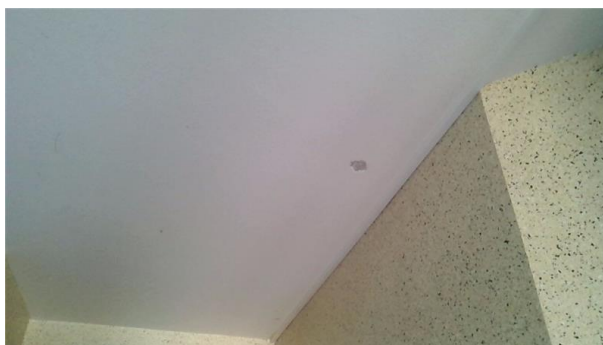
PRELEVEMENT : P066

Nom du client	Numéro de dossier	Pièce ou local
ESID DE BREST	OS 218	R+3 - Chambres
Matériau	Date de prélèvement	Nom de l'opérateur
Enduit + peinture	07/04/2021	BARRE Adrien
Localisation		
Plafond - Plafond		
Résultat amiante		
absence d'amiante		
DESCRIPTION DU PRELEVEMENT :		
Objet	Support	Taille
Enduit + peinture		0 cm

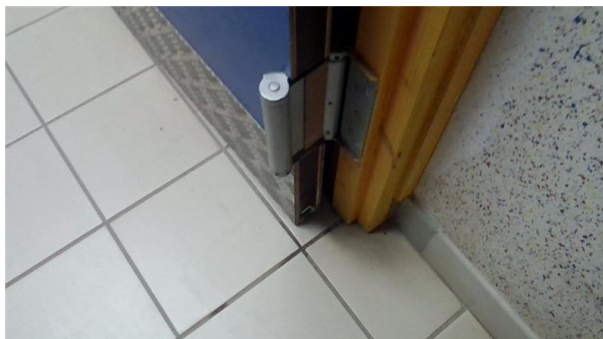
PRELEVEMENT : P067

Nom du client	Numéro de dossier	Pièce ou local
ESID DE BREST	OS 218	R+3 - Dégagement
Matériau	Date de prélèvement	Nom de l'opérateur
Joint de porte coupe feu	07/04/2021	BARRE Adrien
Localisation		
Porte coupe-feu - A		
Résultat amiante		
absence d'amiante		
DESCRIPTION DU PRELEVEMENT :		
Objet	Support	Taille
Joint de porte coupe feu		0 cm

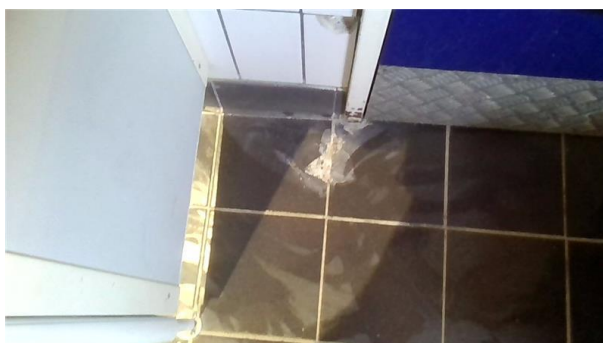
PRELEVEMENT : P068

Nom du client	Numéro de dossier	Pièce ou local
ESID DE BREST	OS 218	R+2 - Sanitaires
Matériau	Date de prélèvement	Nom de l'opérateur
Colle de carrelage 20*20	07/04/2021	BARRE Adrien
Localisation		
Plancher - Sol		
Résultat amiante		
absence d'amiante		
DESCRIPTION DU PRELEVEMENT :		
Objet	Support	Taille
Colle de carrelage 20*20		0 cm

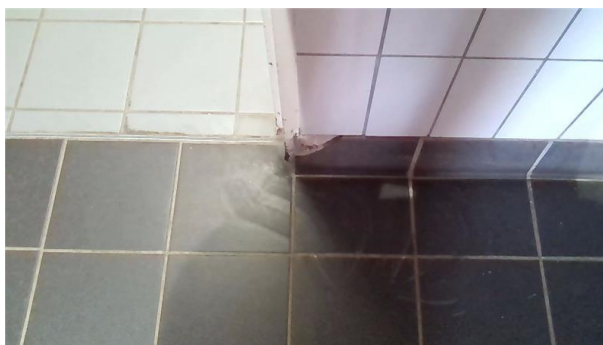
PRELEVEMENT : P069

Nom du client	Numéro de dossier	Pièce ou local
ESID DE BREST	OS 218	R+2 - Sanitaires
Matériau	Date de prélèvement	Nom de l'opérateur
Colle de plinthe	07/04/2021	BARRE Adrien
Localisation		
Murs - Toutes zones		
Résultat amiante		
absence d'amiante		
DESCRIPTION DU PRELEVEMENT :		
Objet	Support	Taille
Colle de plinthe		0 cm

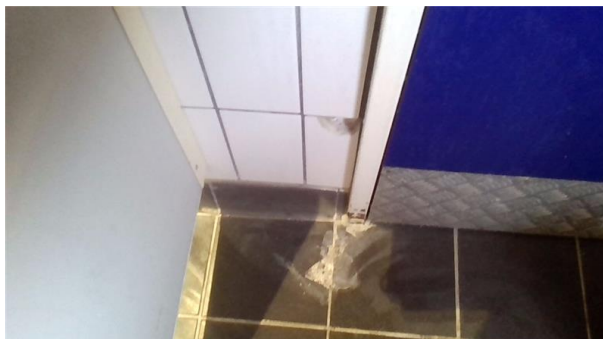
PRELEVEMENT : P070

Nom du client	Numéro de dossier	Pièce ou local
ESID DE BREST	OS 218	R+2 - Sanitaires
Matériau	Date de prélèvement	Nom de l'opérateur
Colle de faïence	07/04/2021	BARRE Adrien
Localisation		
Murs - Toutes zones		
Résultat amiante		
absence d'amiante		
DESCRIPTION DU PRELEVEMENT :		
Objet	Support	Taille
Colle de faïence		0 cm

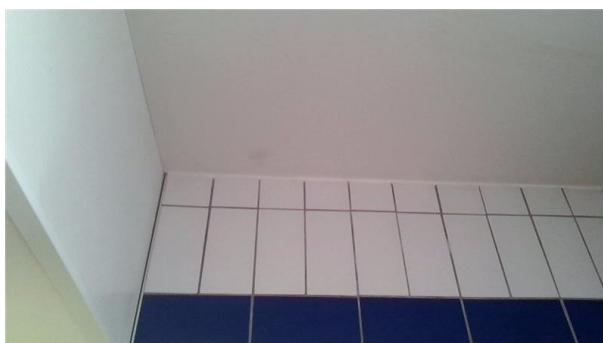
PRELEVEMENT : P071

Nom du client	Numéro de dossier	Pièce ou local
ESID DE BREST	OS 218	R+2 - Sanitaires
Matériau	Date de prélèvement	Nom de l'opérateur
Enduit + peinture	07/04/2021	BARRE Adrien
Localisation		
Plafond - Plafond		
Résultat amiante		
absence d'amiante		
DESCRIPTION DU PRELEVEMENT :		
Objet	Support	Taille
Enduit + peinture		0 cm

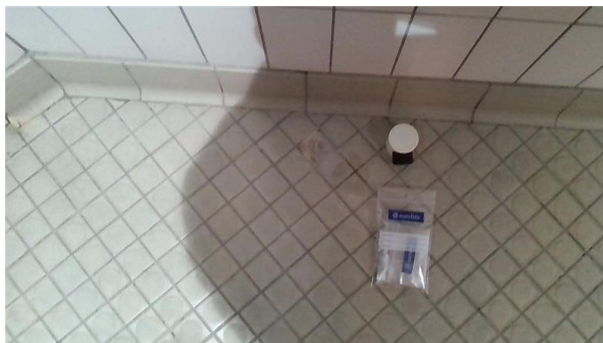
PRELEVEMENT : P072

Nom du client	Numéro de dossier	Pièce ou local
ESID DE BREST	OS 218	R+2 - Douches
Matériau	Date de prélèvement	Nom de l'opérateur
Colle de carrelage 5*5	07/04/2021	BARRE Adrien
Localisation		
Plancher - Sol		
Résultat amiante		
absence d'amiante		
DESCRIPTION DU PRELEVEMENT :		
Objet	Support	Taille
Colle de carrelage 5*5		0 cm

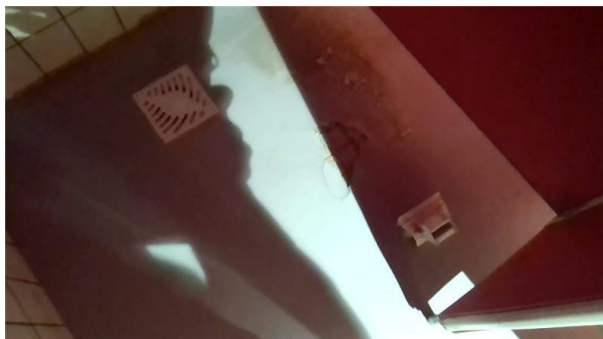
PRELEVEMENT : P073

Nom du client	Numéro de dossier	Pièce ou local
ESID DE BREST	OS 218	R+2 - Douches
Matériau	Date de prélèvement	Nom de l'opérateur
Ragréage	07/04/2021	BARRE Adrien
Localisation		
Plancher - douches		
Résultat amiante		
absence d'amiante		
DESCRIPTION DU PRELEVEMENT :		
Objet	Support	Taille
Ragréage		0 cm

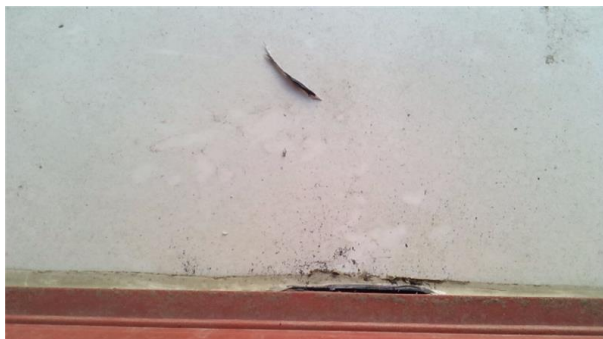
PRELEVEMENT : P074

Nom du client	Numéro de dossier	Pièce ou local
ESID DE BREST	OS 218	R+2 - Sanitaires
Matériau	Date de prélèvement	Nom de l'opérateur
Joint d'étanchéité extérieur fenetre structure	07/04/2021	BARRE Adrien
Localisation		
Fenêtre - C		
Résultat amiante		
absence d'amiante		
DESCRIPTION DU PRELEVEMENT :		
Objet	Support	Taille
Joint d'étanchéité fenetre structure		0 cm

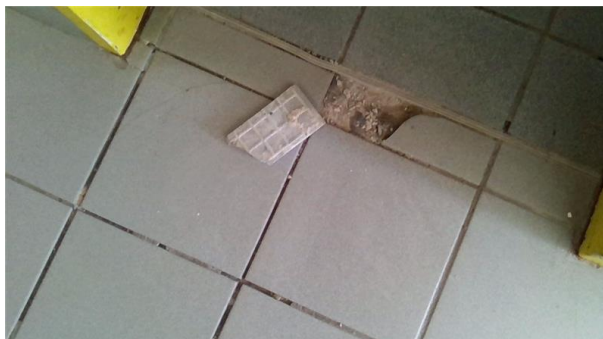
PRELEVEMENT : P075

Nom du client	Numéro de dossier	Pièce ou local
ESID DE BREST	OS 218	R+2 - ensemble des chambres
Matériau	Date de prélèvement	Nom de l'opérateur
Colle de carrelage 20*20	07/04/2021	BARRE Adrien
Localisation		
Plancher - Sol		
Résultat amiante		
absence d'amiante		
DESCRIPTION DU PRELEVEMENT :		
Objet	Support	Taille
Colle de carrelage 20*20		0 cm

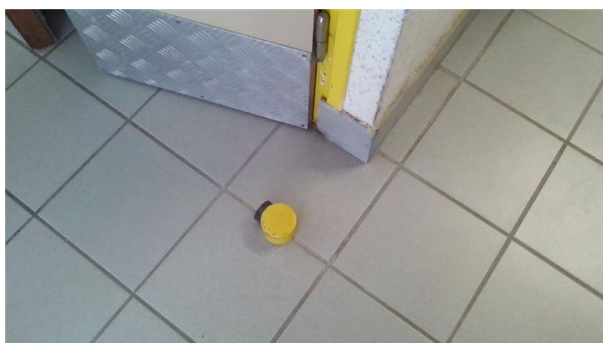
PRELEVEMENT : P076

Nom du client	Numéro de dossier	Pièce ou local
ESID DE BREST	OS 218	R+2 - ensemble des chambres
Matériau	Date de prélèvement	Nom de l'opérateur
Colle de plinthe	07/04/2021	BARRE Adrien
Localisation		
Murs - Toutes zones		
Résultat amiante		
absence d'amiante		
DESCRIPTION DU PRELEVEMENT :		
Objet	Support	Taille
Colle de plinthe		0 cm
