Annexe n°3

Rapports de diagnostic :

RAPPORT de repérage des matériaux et produits contenant de l'amiante avant réalisation de travaux

Immeuble : Composant : G2D :	BASE FUSCO ET DIVERS MUTEL 560098503D0560	Propriétaire :	ESID DE BREST 15 bis avenue de l'Ecole Naval - CC16 29240 BREST
Adresse :	Base des fusiliers marins 56600 LANESTER	Donneur d'ordre :	ESID DE BREST 15 bis avenue de l'Ecole Naval - CC16 29240 BREST
Date du constat :	Du 07/04/2021 au 08/04/2021	Accompagnateur	Mr CORVEC
Liste locaux concernés par les travaux :	Voir paragraphe 1.3	 	
Diagnosticqueur :	Monsieur Adrien BARRE

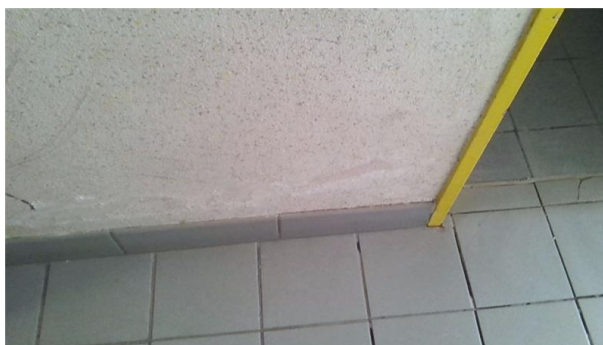
PRELEVEMENT : P077

Nom du client	Numéro de dossier	Pièce ou local
ESID DE BREST	OS 218	R+2 - ensemble des chambres
Matériau	Date de prélèvement	Nom de l'opérateur
Enduit + peinture paillette	07/04/2021	BARRE Adrien
Localisation		
Murs - Toutes zones		
Résultat amiante		
absence d'amiante		
DESCRIPTION DU PRELEVEMENT :		
Objet	Support	Taille
Enduit + peinture paillette		0 cm

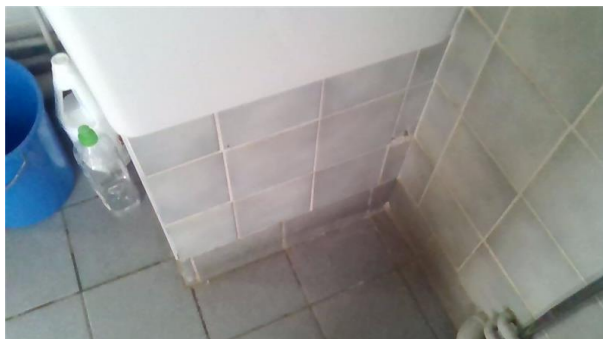
PRELEVEMENT : P078

Nom du client	Numéro de dossier	Pièce ou local
ESID DE BREST	OS 218	R+2 - ensemble des chambres
Matériau	Date de prélèvement	Nom de l'opérateur
Colle de faïence	07/04/2021	BARRE Adrien
Localisation		
Murs - Toutes zones		
Résultat amiante		
absence d'amiante		
DESCRIPTION DU PRELEVEMENT :		
Objet	Support	Taille
Colle de faïence		0 cm

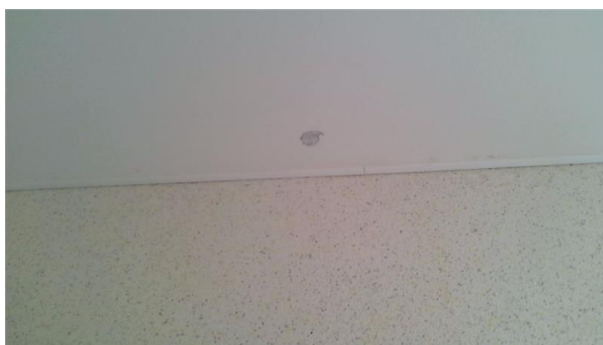
PRELEVEMENT : P079

Nom du client	Numéro de dossier	Pièce ou local
ESID DE BREST	OS 218	R+2 - ensemble des chambres
Matériau	Date de prélèvement	Nom de l'opérateur
Enduit + peinture	07/04/2021	BARRE Adrien
Localisation		
Plafond - Plafond		
Résultat amiante		
absence d'amiante		
DESCRIPTION DU PRELEVEMENT :		
Objet	Support	Taille
Enduit + peinture		0 cm

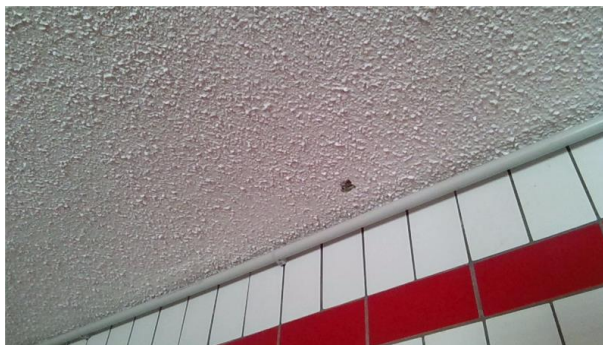
PRELEVEMENT : P080

Nom du client	Numéro de dossier	Pièce ou local
ESID DE BREST	OS 218	R+2 - Séchoir/ buanderie
Matériau	Date de prélèvement	Nom de l'opérateur
Enduit + peinture crepi	07/04/2021	BARRE Adrien
Localisation		
Plafond -		
Résultat amiante		
absence d'amiante		
DESCRIPTION DU PRELEVEMENT :		
Objet	Support	Taille
Enduit + peinture		0 cm

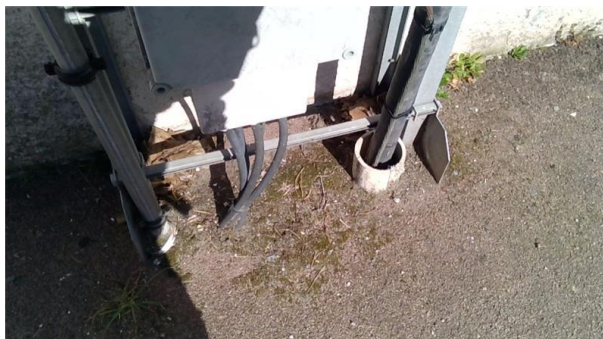
PRELEVEMENT : P081

Nom du client	Numéro de dossier	Pièce ou local
ESID DE BREST	OS 218	façade extérieure
Matériau	Date de prélèvement	Nom de l'opérateur
Amiante ciment	07/04/2021	BARRE Adrien
Localisation		
Fourreau -		
Résultat amiante		
Présence d'amiante		
DESCRIPTION DU PRELEVEMENT :		
Objet	Support	Taille
Amiante ciment		0 cm

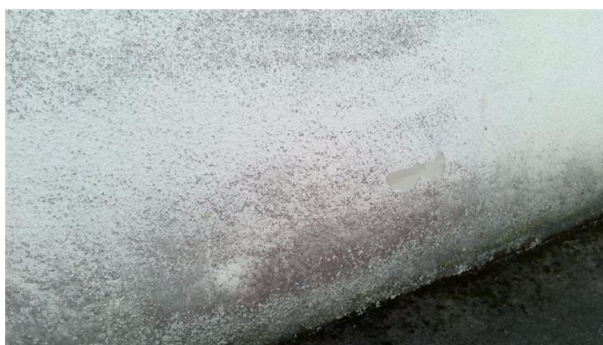
PRELEVEMENT : P082

Nom du client	Numéro de dossier	Pièce ou local
ESID DE BREST	OS 218	façade extérieure
Matériau	Date de prélèvement	Nom de l'opérateur
Enduit + peinture	07/04/2021	BARRE Adrien
Localisation		
Facade -		
Résultat amiante		
absence d'amiante		
DESCRIPTION DU PRELEVEMENT :		
Objet	Support	Taille
Enduit + peinture		0 cm

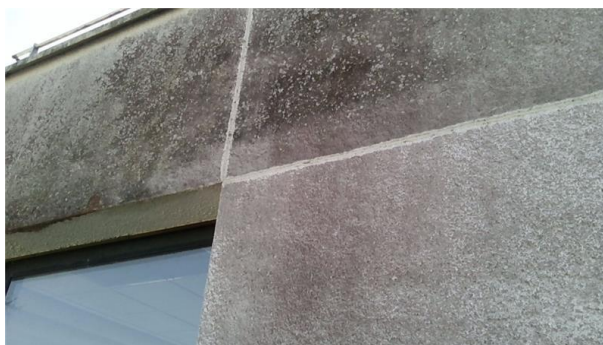
PRELEVEMENT : P083

Joint de dilatation

absence d'amiante

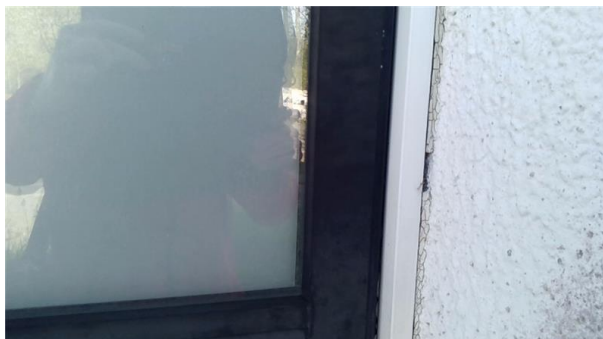
PRELEVEMENT : P084

Nom du client	Numéro de dossier	Pièce ou local
ESID DE BREST	OS 218	façade extérieure
Matériau	Date de prélèvement	Nom de l'opérateur
Joint d'étanchéité extérieur fenetre structure	07/04/2021	BARRE Adrien
Localisation		
Fenêtre -		
Résultat amiante		
absence d'amiante		
DESCRIPTION DU PRELEVEMENT :		
Objet	Support	Taille
Joint d'étanchéité extérieur fenetre structure		0 cm

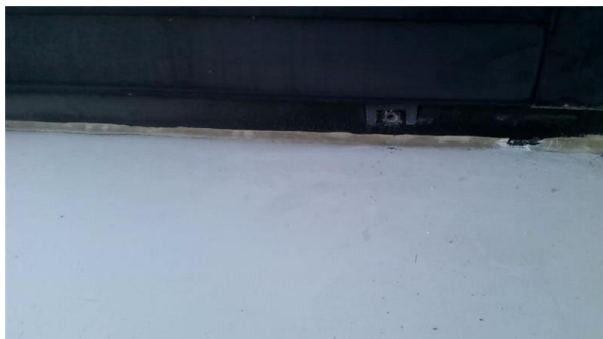
PRELEVEMENT : P085

Nom du client	Numéro de dossier	Pièce ou local
ESID DE BREST	OS 218	façade extérieure
Matériau	Date de prélèvement	Nom de l'opérateur
Joint d'étanchéité extérieur fenetre structure	07/04/2021	BARRE Adrien
Localisation		
Fenêtre -		
Résultat amiante		
absence d'amiante		
DESCRIPTION DU PRELEVEMENT :		
Objet	Support	Taille
Joint d'étanchéité extérieur fenetre structure		0 cm

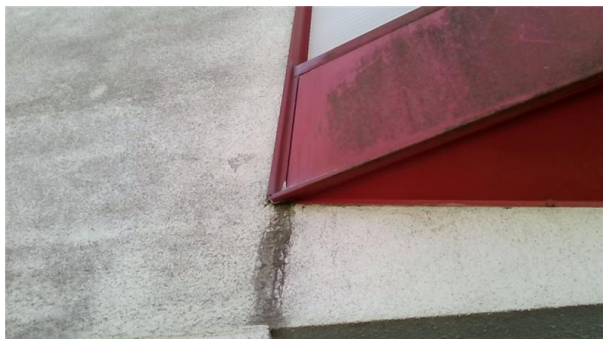
PRELEVEMENT : P086

Nom du client	Numéro de dossier	Pièce ou local
ESID DE BREST	OS 218	façade extérieure
Matériau	Date de prélèvement	Nom de l'opérateur
Joint d'étanchéité extérieur fenetre structure	07/04/2021	BARRE Adrien
Localisation		
Fenêtre bow window -		
Résultat amiante		
absence d'amiante		
DESCRIPTION DU PRELEVEMENT :		
Objet	Support	Taille
Joint d'étanchéité extérieur fenetre structure		0 cm

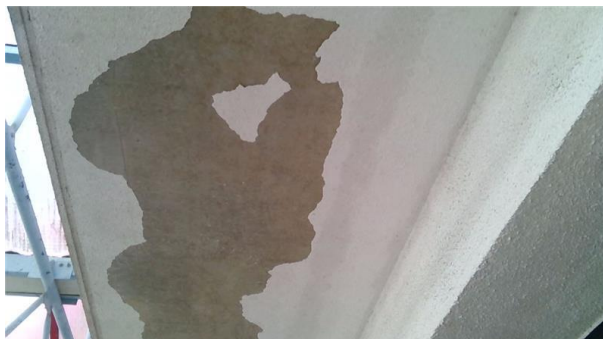
PRELEVEMENT : P087

Nom du client	Numéro de dossier	Pièce ou local
ESID DE BREST	OS 218	façade extérieure
Matériau	Date de prélèvement	Nom de l'opérateur
Enduit + peinture	07/04/2021	BARRE Adrien
Localisation		
Plafond - auvent		
Résultat amiante		
absence d'amiante		
DESCRIPTION DU PRELEVEMENT :		
Objet	Support	Taille
Enduit + peinture		0 cm

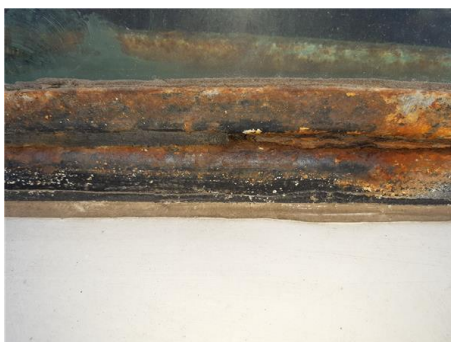
PRELEVEMENT : P089

Nom du client	Numéro de dossier	Pièce ou local
ESID DE BREST	OS 218	façade extérieure
Matériau	Date de prélèvement	Nom de l'opérateur
joint d'étanchéité noir	07/04/2021	BARRE Adrien
Localisation		
Fenêtre - fenêtre armurerie		
Résultat amiante		
absence d'amiante		
DESCRIPTION DU PRELEVEMENT :		
Objet	Support	Taille
joint d'étanchéité noir		0 cm

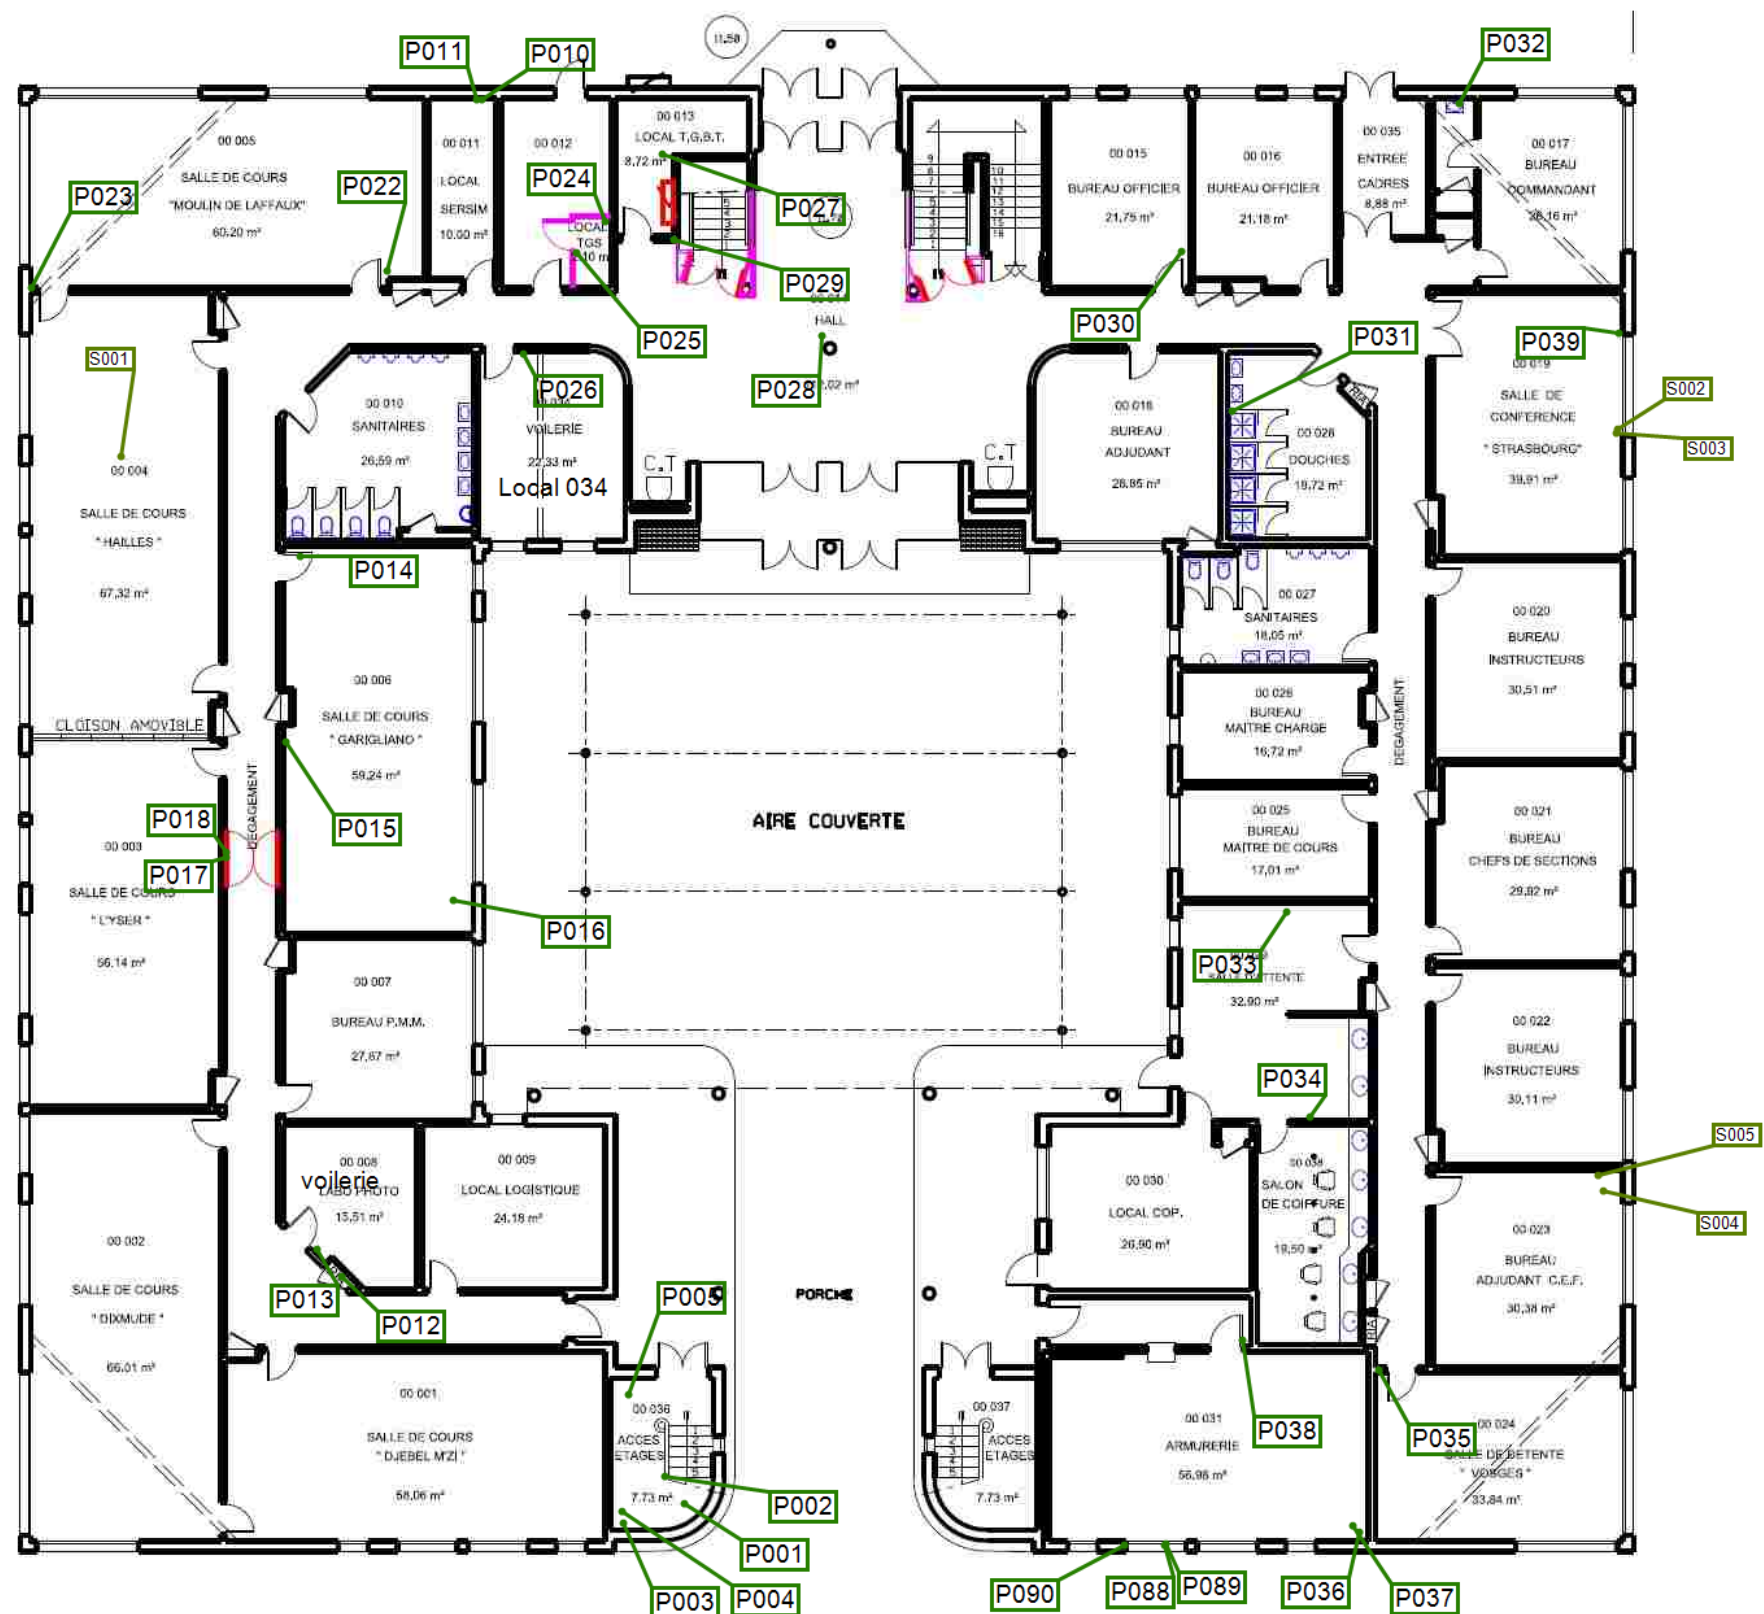
Planche de repérage des matériaux et produits contenant de l'amiante	
Client :		ESID DE BREST	
N° dossier :		OS 218	
N° planche :		1/7	Version : 0
Type :		Croquis	
Date :		19/04/2021	
Intervenant :		BARRE Adrien	
Origine du plan :		Cabinet de diagnostics	
Titre :		RDC	
Adresse :		BASE FUSCO ET DIVERS Base des fusiliers marins 56600 LANESTER	
Bât.- Niv. - Lot :			
Commentaire :

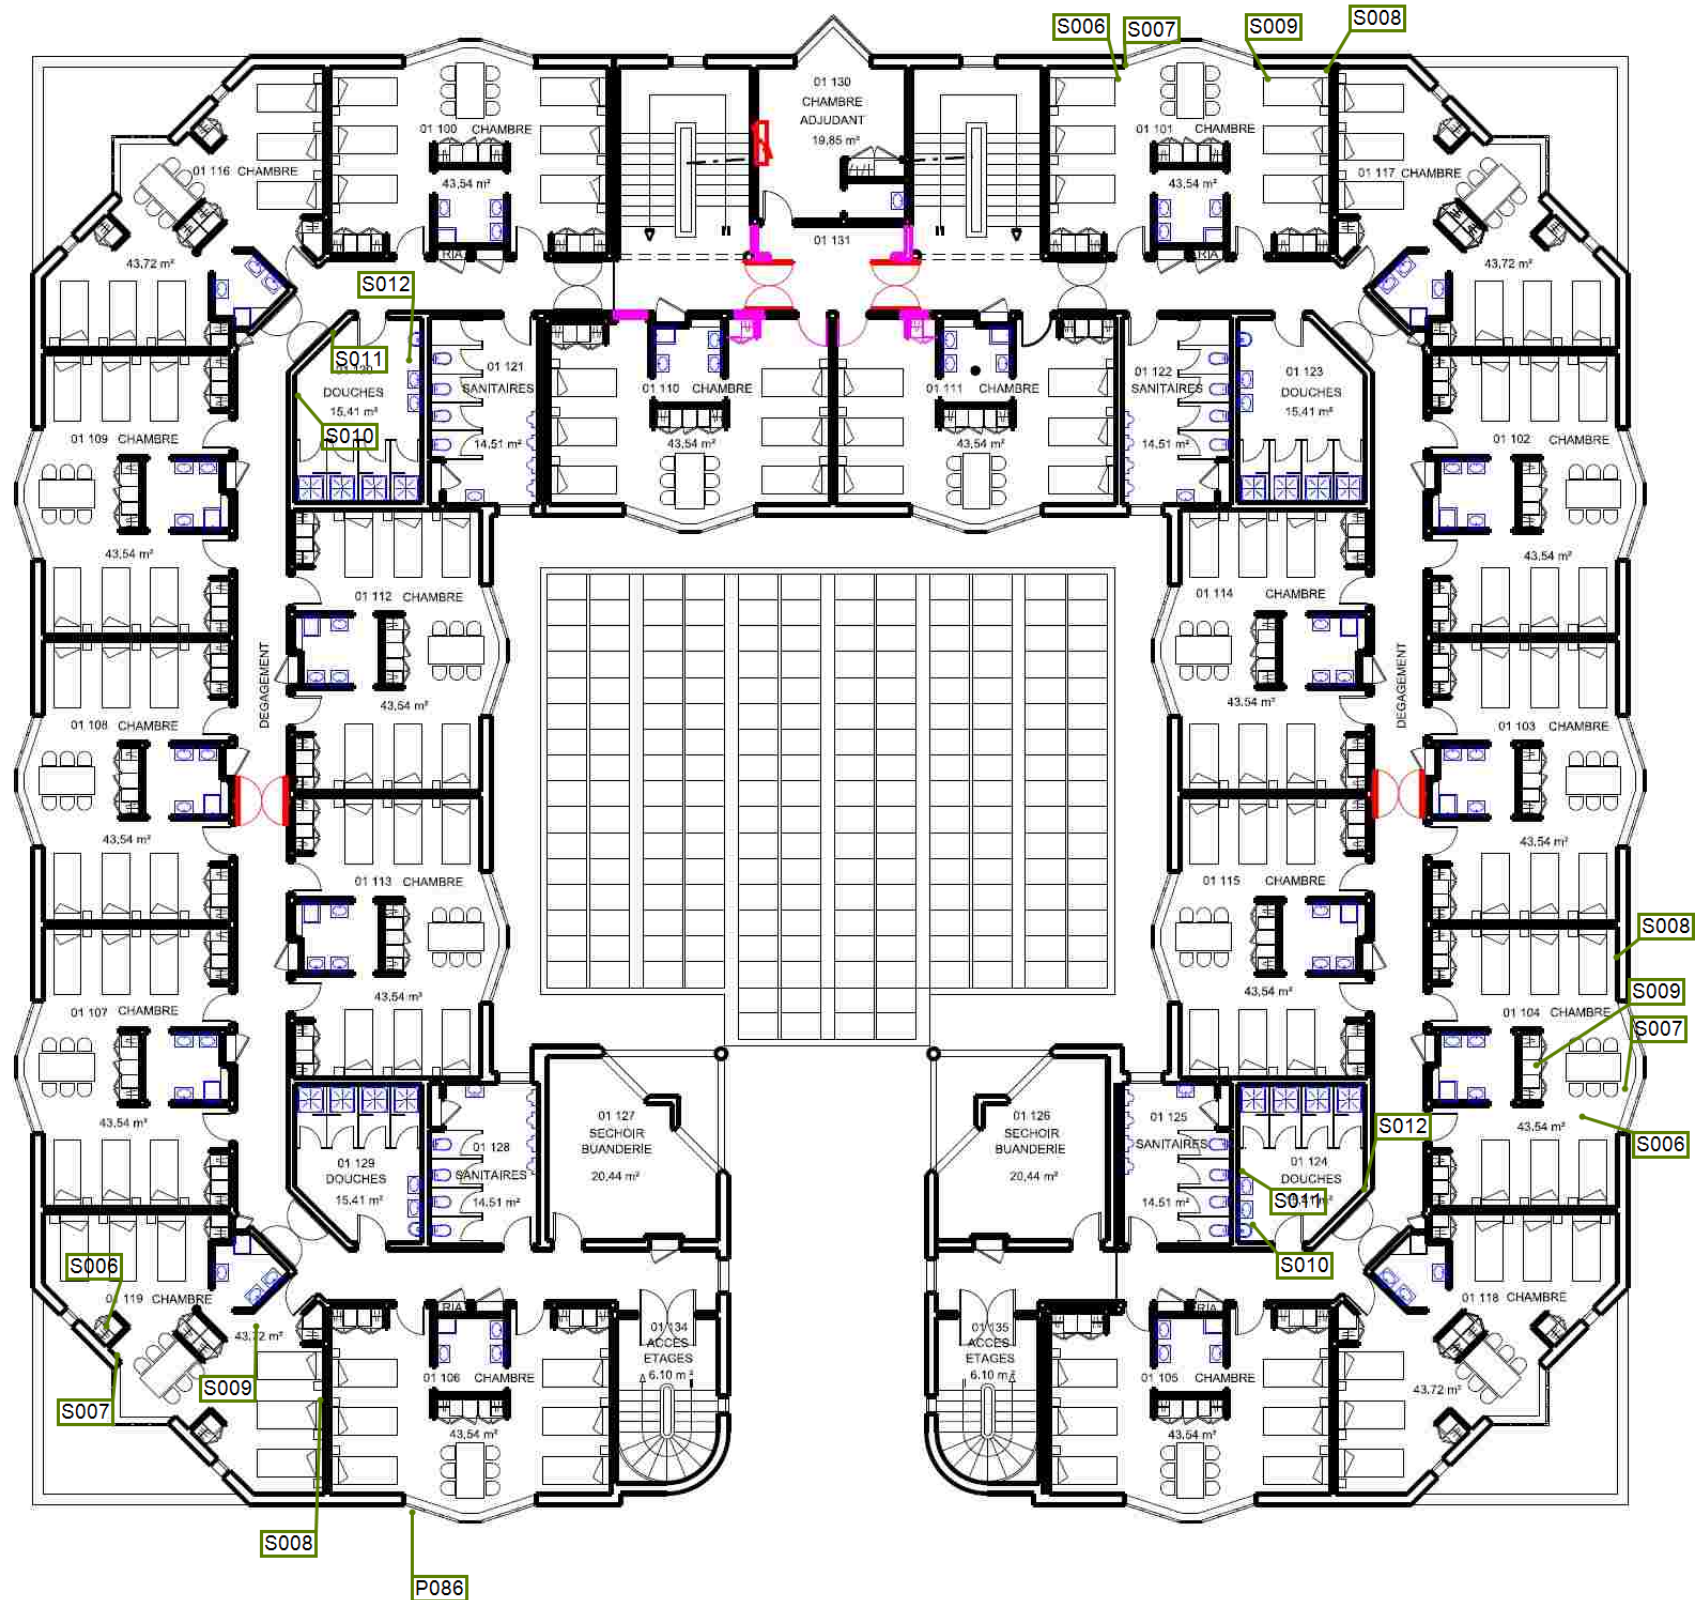
Planche de repérage des matériaux et produits contenant de l'amiante
Client :	ESID DE BREST
N° dossier :	OS 218
N° planche :	2/7 Version : 0
Type :	Croquis
Date :	19/04/2021
Intervenant :	BARRE Adrien
Origine du plan :	Cabinet de diagnostics
Titre :	R+1
Adresse :	BASE FUSCO ET DIVERS Base des fusiliers marins 56600 LANESTER
Bât.- Niv. - Lot :	R+1
Commentaire :

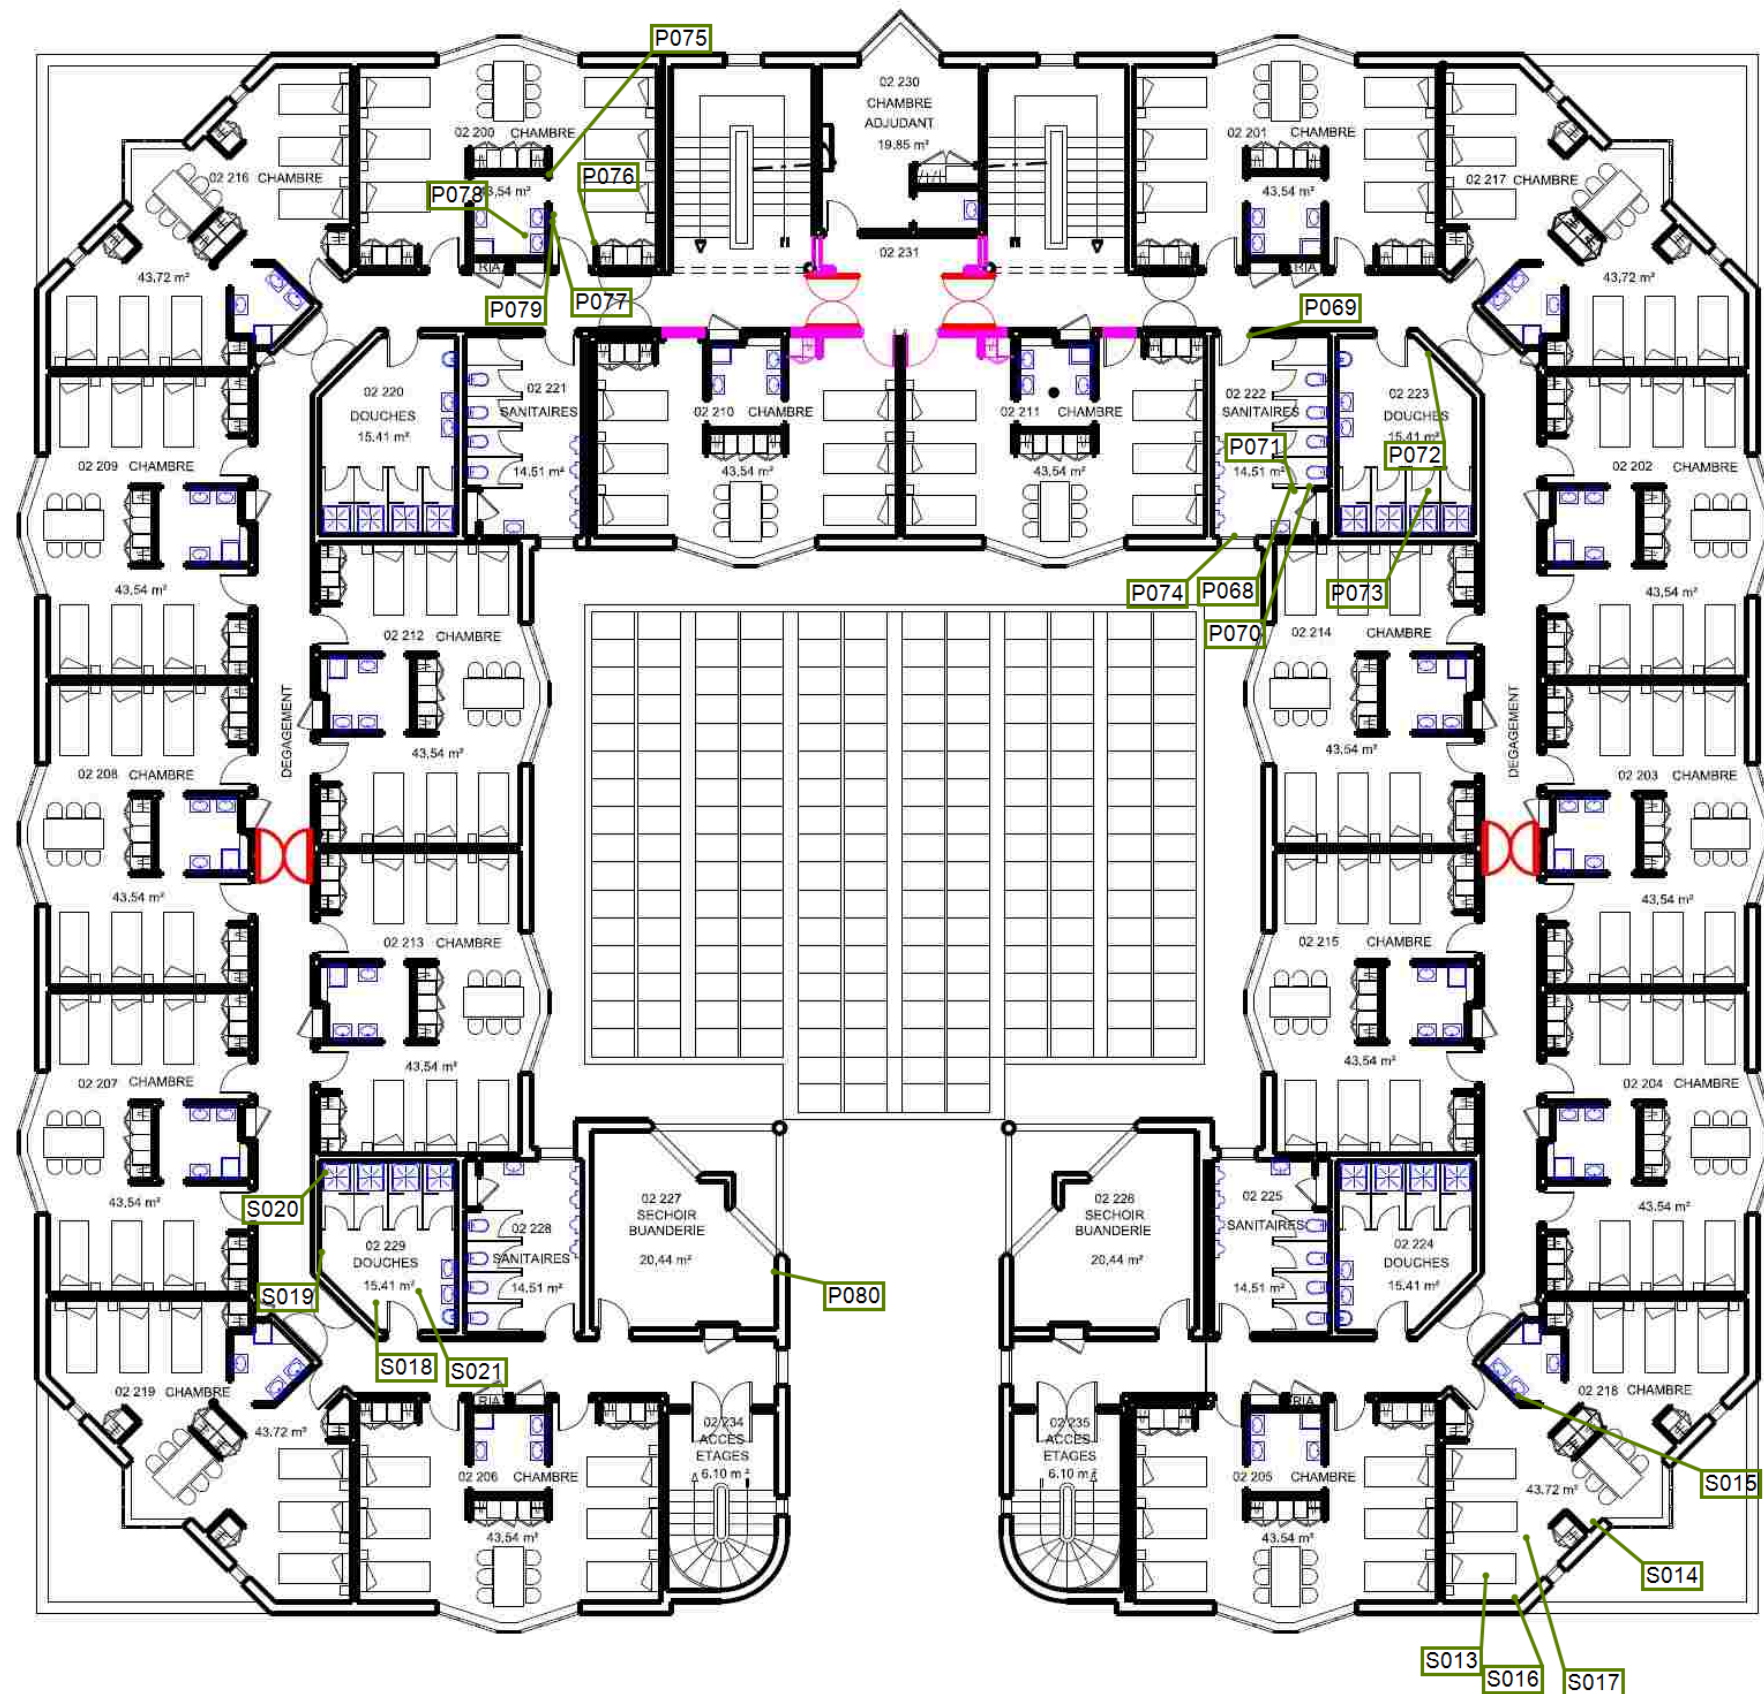
Planche de repérage des matériaux et produits contenant de l'amiante

Client :	ESID DE BREST	
N° dossier :	OS 218	
N° planche :	3/7	Version : 0
Type :	Croquis	
Date :	19/04/2021	
Intervenant :	BARRE Adrien	
Origine du plan :	Cabinet de diagnostics	
Titre :	R+2	
Adresse :	BASE FUSCO ET DIVERS Base des fusiliers marins 56600 LANESTER	
Bât. - Niv. - Lot :	R+2	
Commentaire :

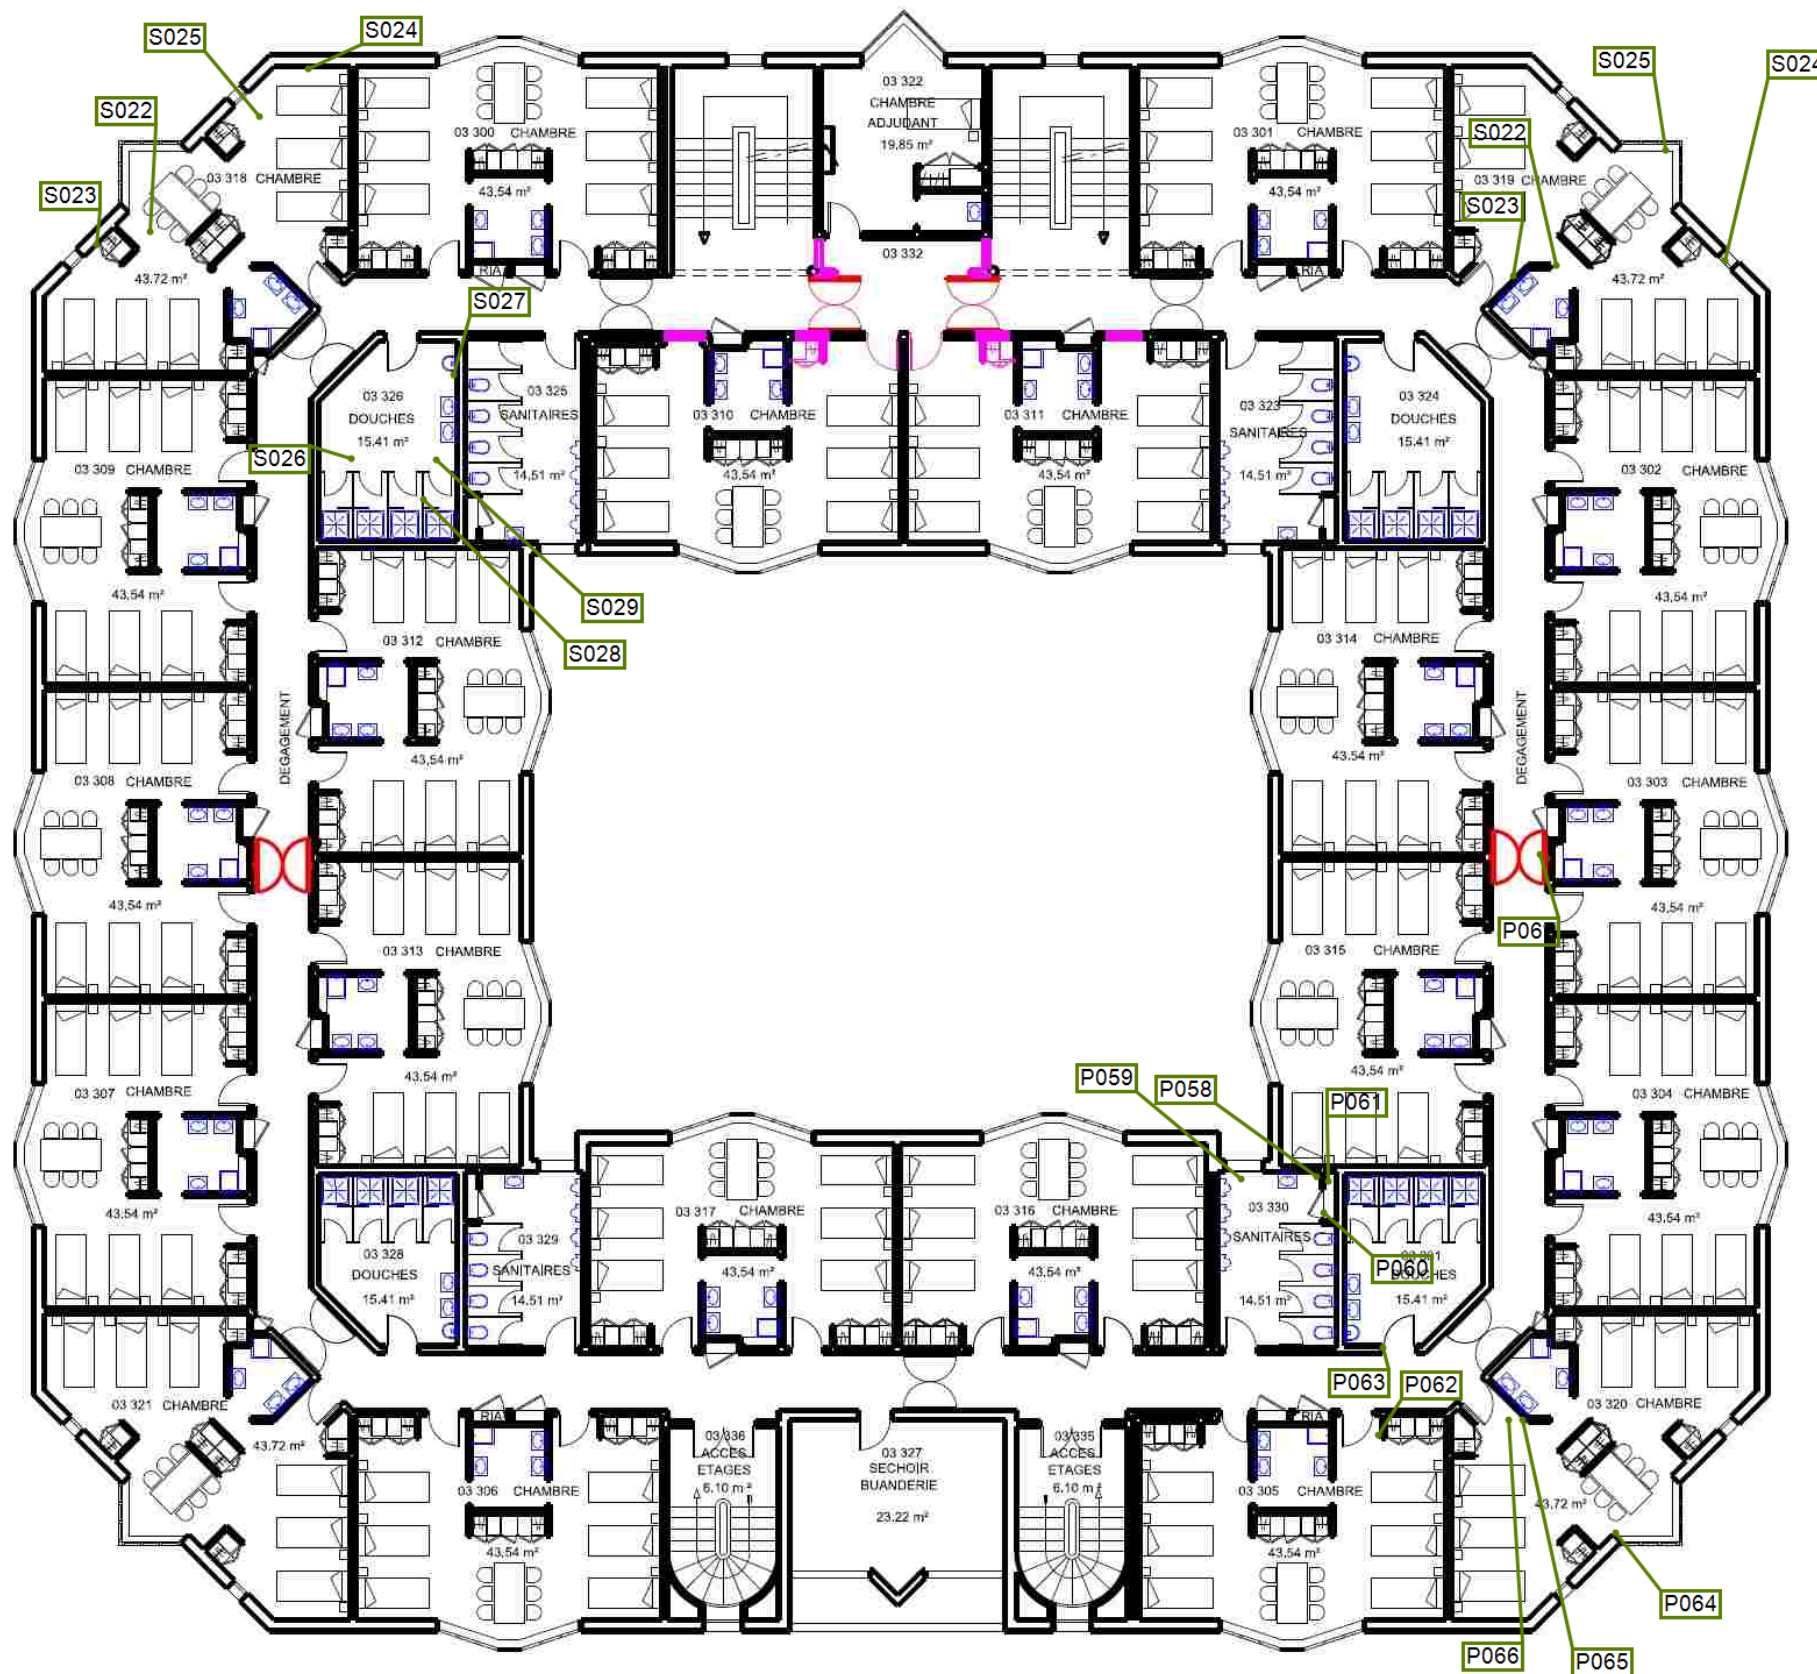
Planche de repérage des matériaux et produits contenant de l'amiante	
Client :	ESID DE BREST	
N° dossier :	OS 218	
N° planche :	4/7	Version : 0
Type :	Croquis	
Date :	19/04/2021	
Intervenant :	BARRE Adrien	
Origine du plan :	Cabinet de diagnostics	
Titre :	R+3	
Adresse :	BASE FUSCO ET DIVERS Base des fusiliers marins 56600 LANESTER	
Bât. - Niv. - Lot :	R+3	
Commentaire :

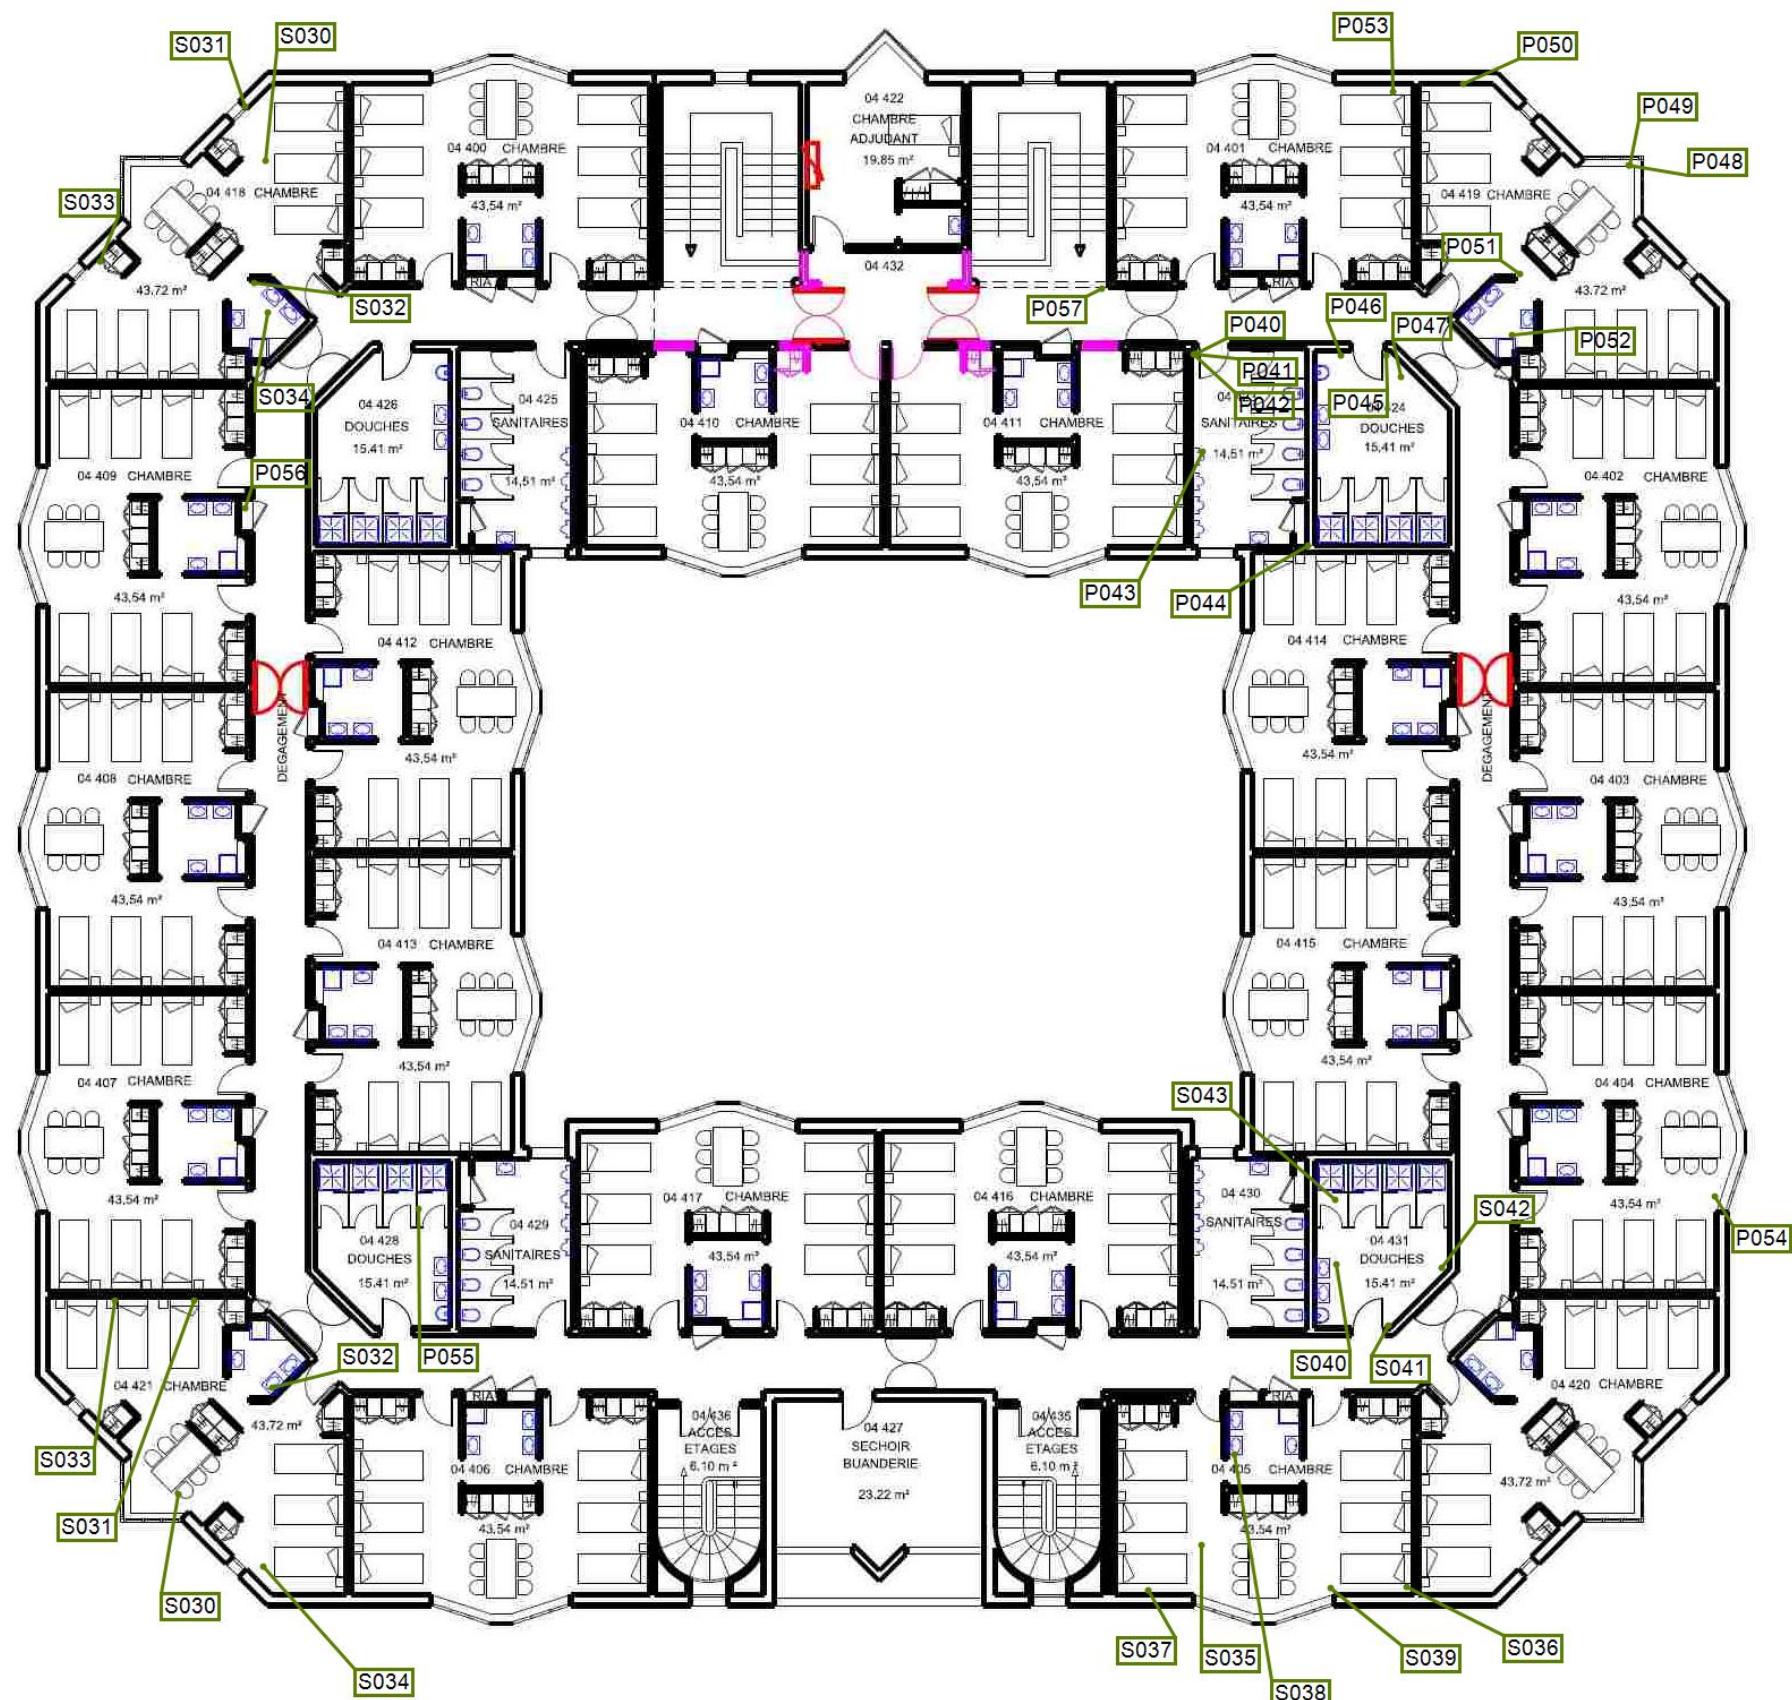
Planche de repérage des
matériaux et produits contenant de
l'amiante

Client :	ESID DE BREST	
N° dossier :	OS 218	
N° planche :	5/7	Version : 0
Type :	Croquis	
Date :	19/04/2021	
Intervenant :	BARRE Adrien	
Origine du plan :	Cabinet de diagnostics	
Titre :	R+4	
Adresse :	BASE FUSCO ET DIVERS Base des fusiliers marins 56600 LANESTER	
Bât. - Niv. - Lot :	R+4	
Commentaire :

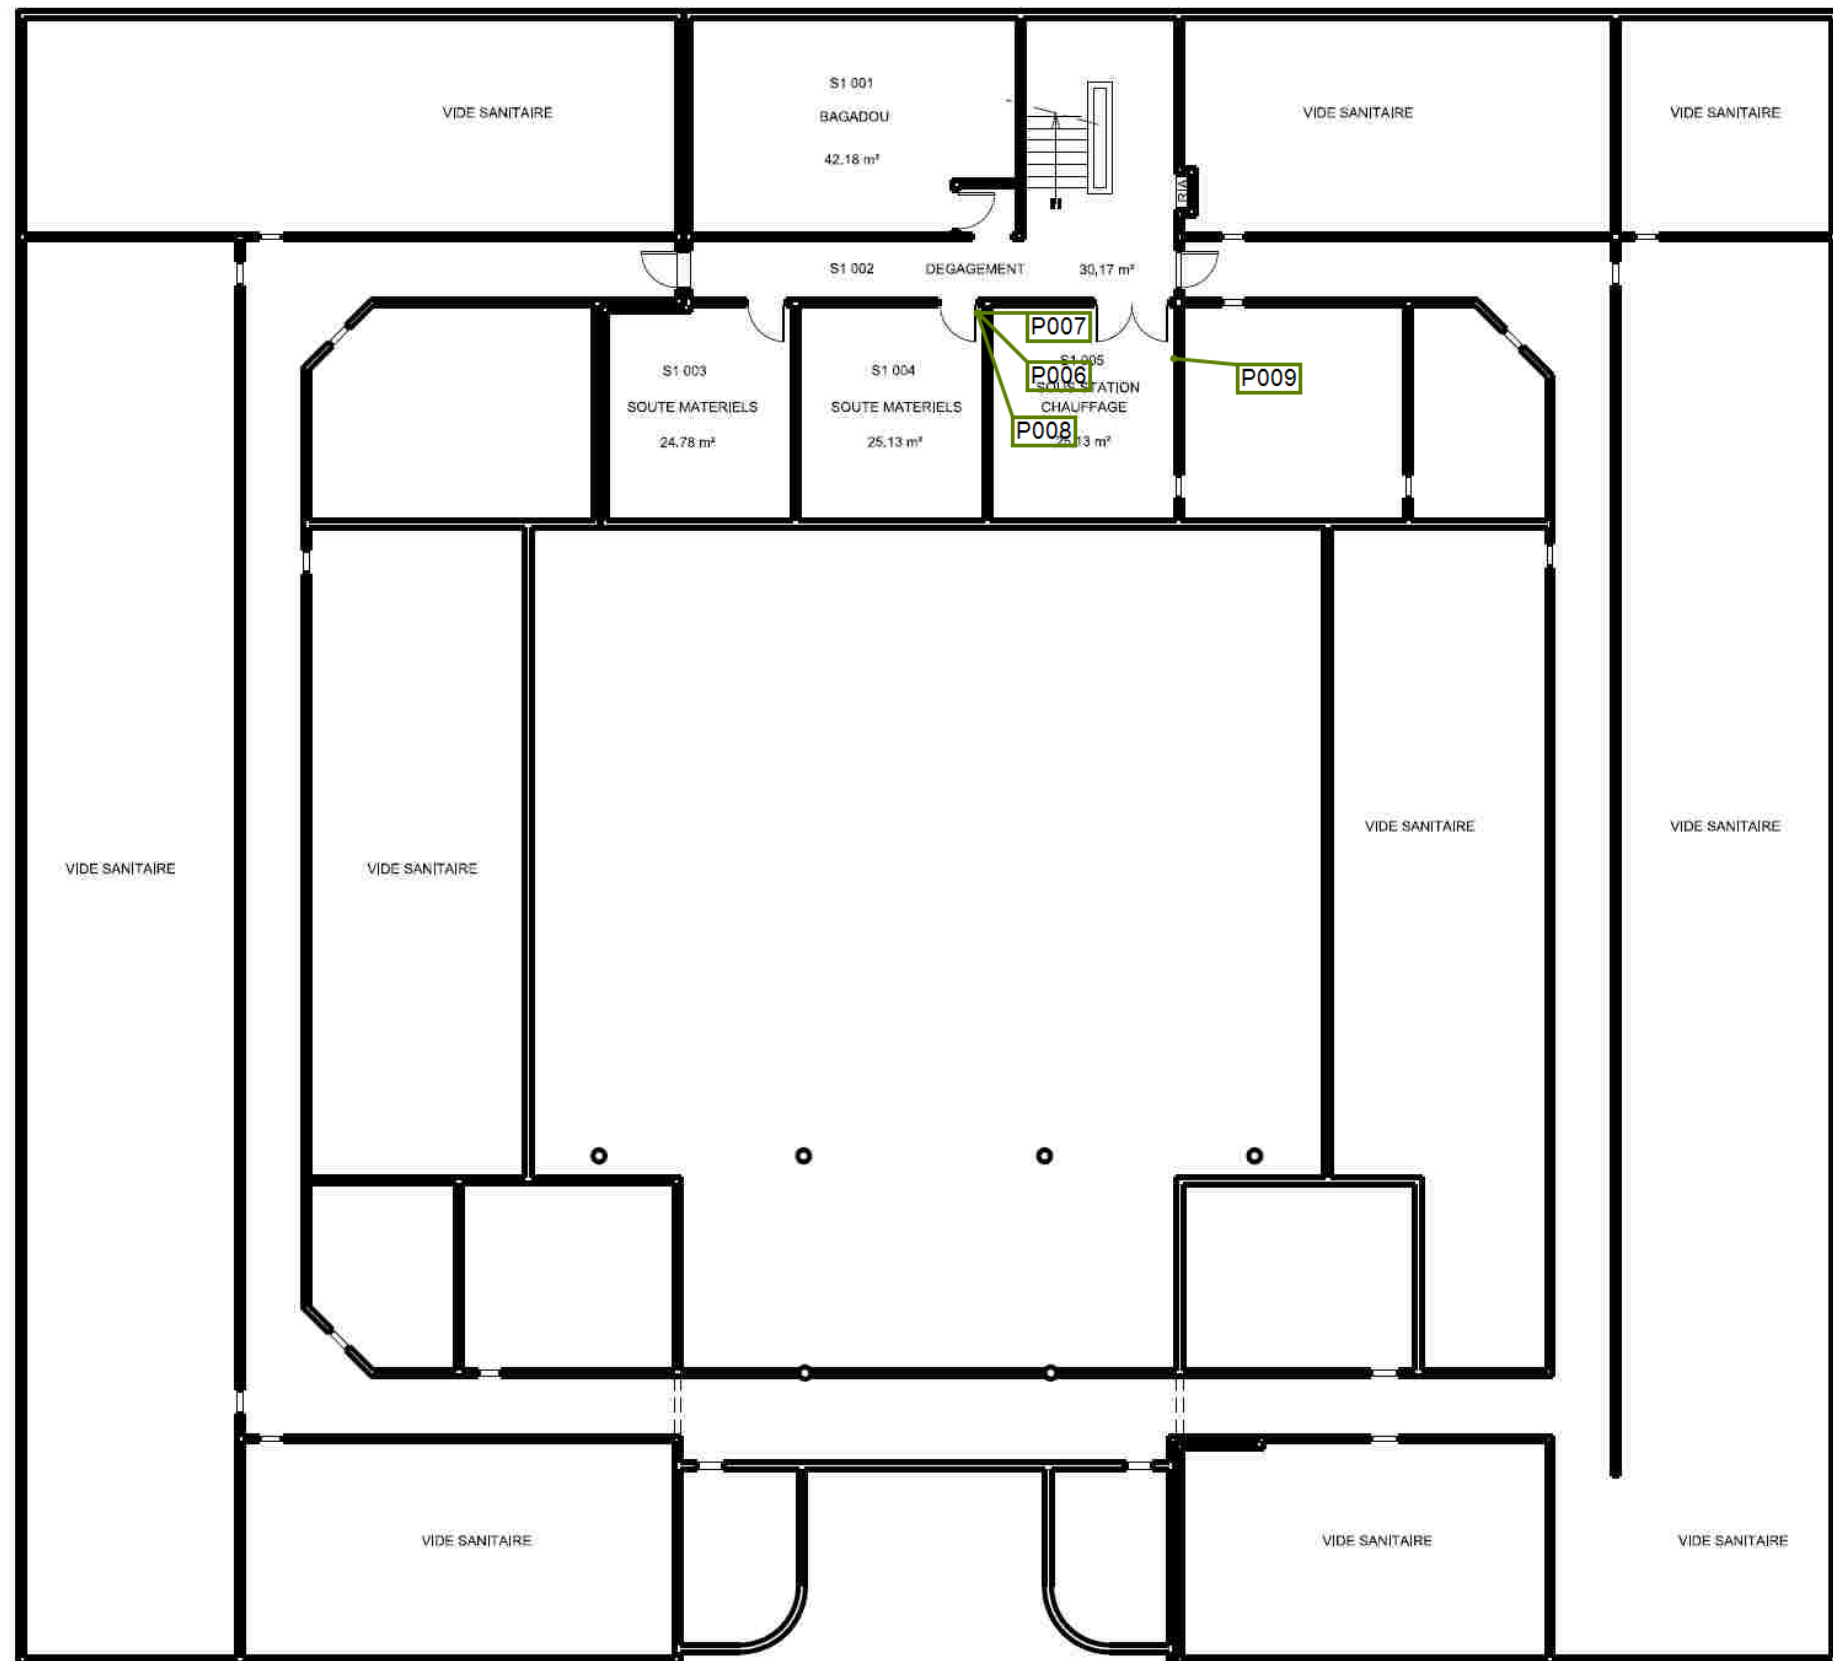
Planche de repérage des matériaux et produits contenant de l'amiante
Client :	ESID DE BREST
N° dossier :	OS 218
N° planche :	6/7 Version : 0
Type :	Croquis
Date :	19/04/2021
Intervenant :	BARRE Adrien
Origine du plan :	Cabinet de diagnostics
Titre :	R-1
Adresse :	BASE FUSCO ET DIVERS Base des fusiliers marins 56600 LANESTER
Bât. - Niv. - Lot :	R-1
Commentaire :
