Annexe n°3

Rapports de diagnostic :

RAPPORT de repérage des matériaux et produits contenant de l'amiante avant réalisation de travaux

Immeuble : Composant : G2D :	BASE FUSCO ET DIVERS MUTEL 560098503D0560	Propriétaire :	ESID DE BREST 15 bis avenue de l'Ecole Naval - CC16 29240 BREST
Adresse :	Base des fusiliers marins 56600 LANESTER	Donneur d'ordre :	ESID DE BREST 15 bis avenue de l'Ecole Naval - CC16 29240 BREST
Date du constat :	Du 07/04/2021 au 08/04/2021	Accompagnateur	Mr CORVEC
Liste locaux concernés par les travaux :	Voir paragraphe 1.3	 	
Diagnosticqueur :	Monsieur Adrien BARRE

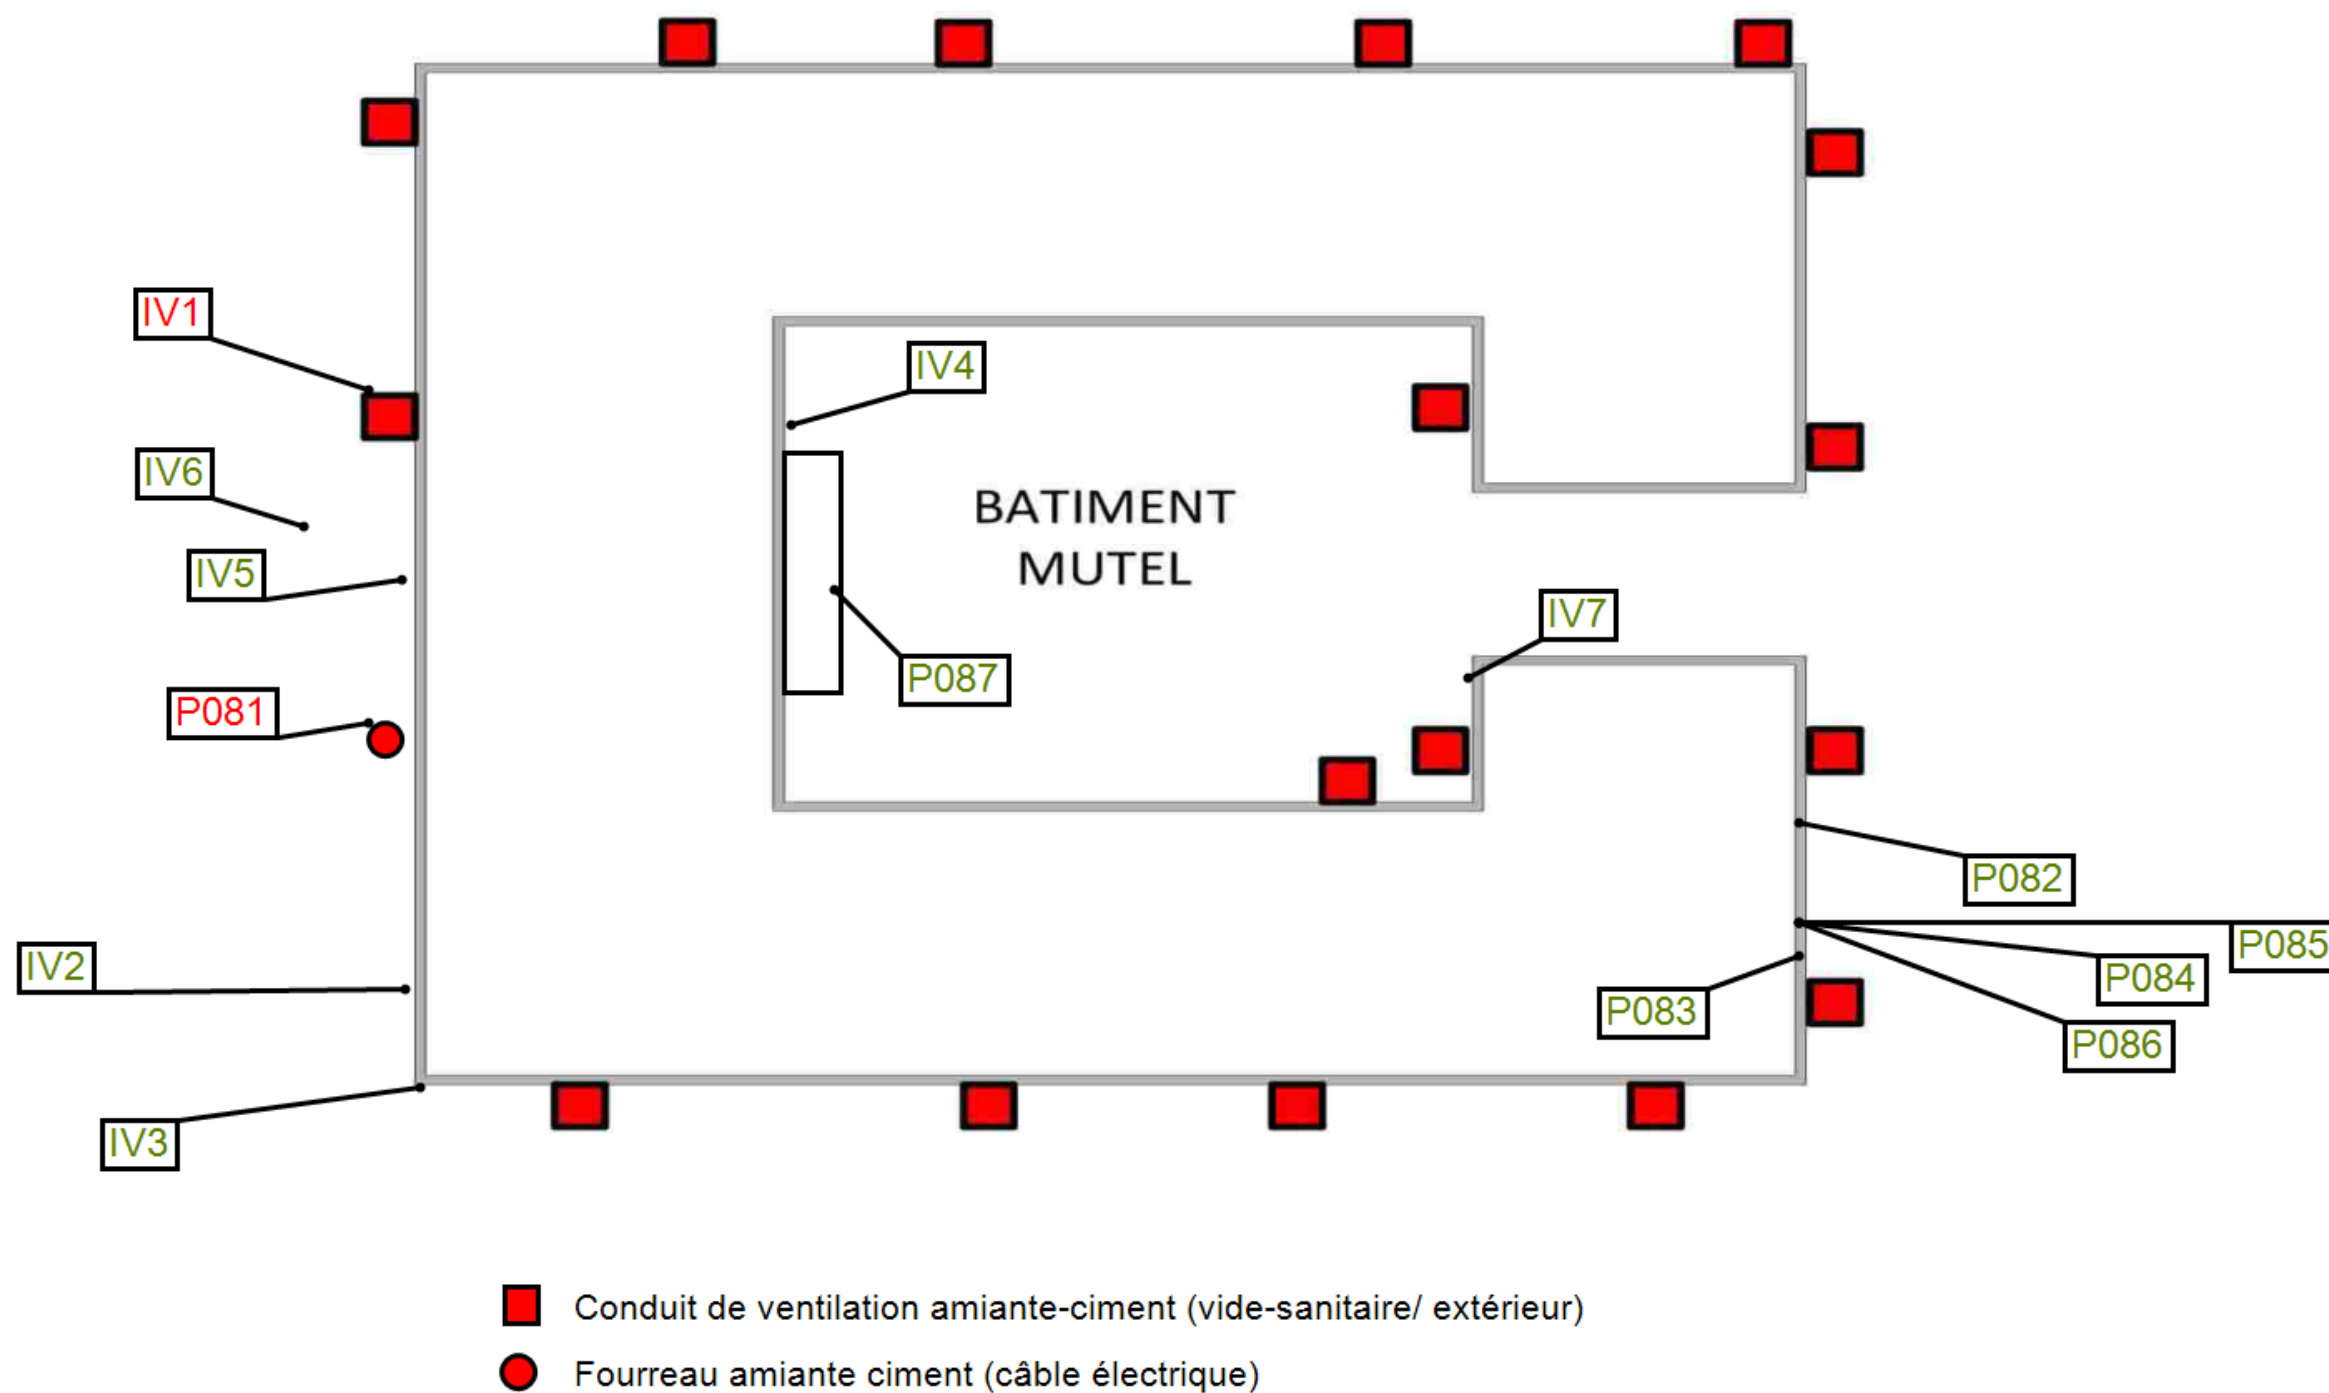
Planche de repérage des matériaux et produits contenant de l'amiante	
Client :	ESID DE BREST
N° dossier :	OS 218
N° planche :	7/7 Version : 0
Type :	Croquis
Date :	19/04/2021
Intervenant :	BARRE Adrien
Origine du plan :	Cabinet de diagnostics
Titre :	Extérieur
Adresse :	BASE FUSCO ET DIVERS Base des fusiliers marins 56600 LANESTER
Bât. - Niv. - Lot :	Extérieur
Commentaire :

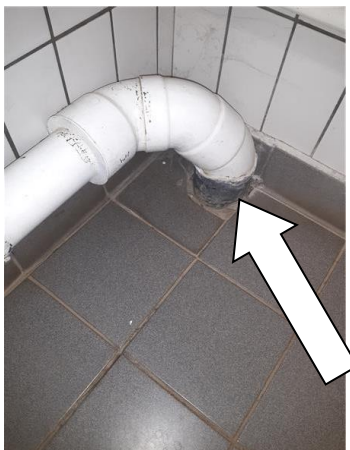
N°	Zone	Unité de diagnostic	Substrat	Revêtement apparent	Localisation	Résultats (mg/cm²)	Marge d'erreur	Observations
27		Murs		faïence	HD	0,08	0,01	
28	Plafond	Plafond		faux-plafond/peinture	HD	0,06	0,01	
30	Sol	Canalisations (fourreaux passage de dalle)

plomb		HD	70	0,01	
29	Sol	Plancher		Carrelage	HD	0,05	0,01	
Nombre d'unités de diagnostic			Total		Non mesurées			
			4		0

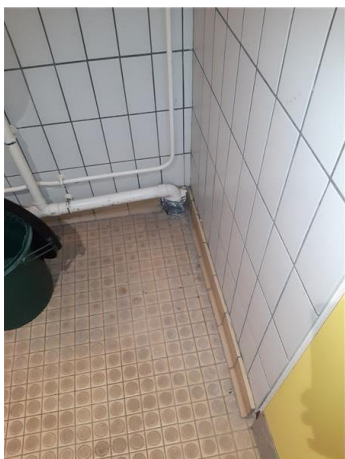
110	Sol	Canalisations

plomb		HD	70	0,01	
109	Sol	Plancher		Carrelage	HD	0,07	0,01	
Nombre d'unités de diagnostic			Total 4		Non mesurées 0

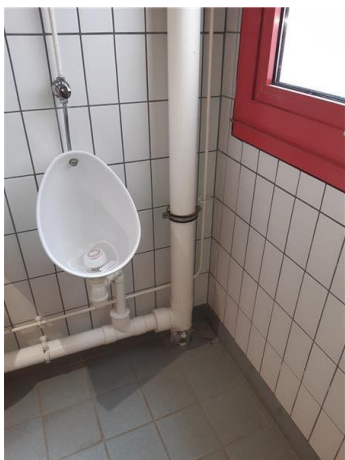
N°	Zone	Unité de diagnostic	Substrat	Revêtement apparent	Localisation	Résultats (mg/cm²)	Marge d'erreur	Observations
111		Murs		faïence	HD	0,03	0,01	
112	Plafond	Plafond		faux-plafond	HD	0,16	0,01	
114	Sol	Canalisations

plomb		HD	70	0,01	
113	Sol	Plancher		Carrelage	HD	0,03	0,01	
Nombre d'unités de diagnostic			Total 4		Non mesurées 0

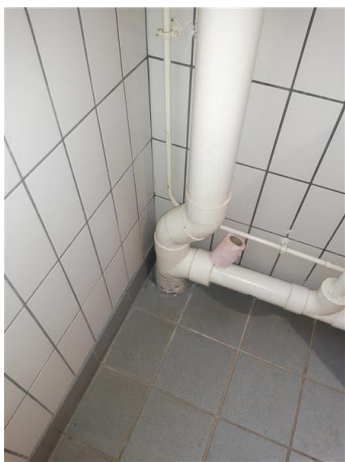
134	Sol	Canalisations

plomb		HD	70	0,01	
133	Sol	Plancher			Carrelage	HD	0,07	0,01	
		Nombre d'unités de diagnostic	Total		Non mesurées				
			4		0

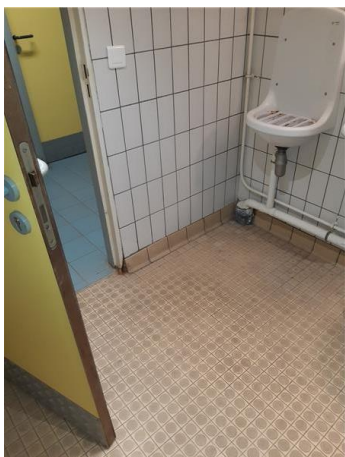
N°	Zone	Unité de diagnostic	Substrat	Revêtement apparent	Localisation	Résultats (mg/cm²)	Marge d'erreur	Observations
151		Murs		faïence	HD	0,15	0,01	
152	Plafond	Plafond		faux-plafond	HD	0,09	0,01	
154	Sol	Canalisations

plomb		HD	70	0,01	
153	Sol	Plancher		Carrelage	HD	0,07	0,01	
Nombre d'unités de diagnostic			Total		Non mesurées			
			4		0

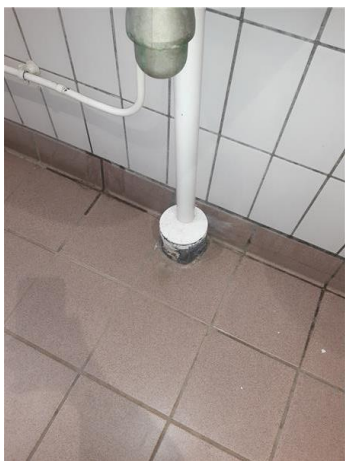
Local : Douches (R+4)								
N°	Zone	Unité de diagnostic	Substrat	Revêtement apparent	Localisation	Résultats (mg/cm²)	Marge d'erreur	Observations
164		Murs		faïence	HD	0,11	0,01	
165	Plafond	Plafond		faux-plafond	HD	0,07	0,01

167	Sol	<div>Canalisations</div>

plomb		HD	70	0,01	
166	Sol	Plancher		Carrelage	HD	0,06	0,01	
		Nombre d'unités de diagnostic	Total		Non mesurées			
			4		0

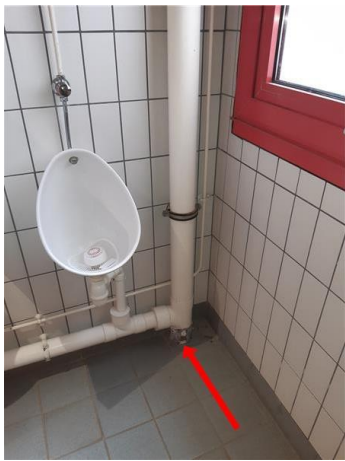
Local : Sanitaires (R+4)								
N°	Zone	Unité de diagnostic	Substrat	Revêtement apparent	Localisation	Résultats (mg/cm²)	Marge d'erreur	Observations
171		Murs		faïence	HD	0,1	0,01	
172	Plafond	Plafond		faux-plafond	HD	0,08	0,01	
174	Sol	<div>Canalisations</div>

plomb		HD	70	0,01	
173	Sol	Plancher		Carrelage	HD	0,13	0,01	
		Nombre d'unités de diagnostic	Total		Non mesurées			
			4		0
