Arrêts techniques quinquennaux 2026

TETHYS II - L'EUROPE

Présentations des navires:

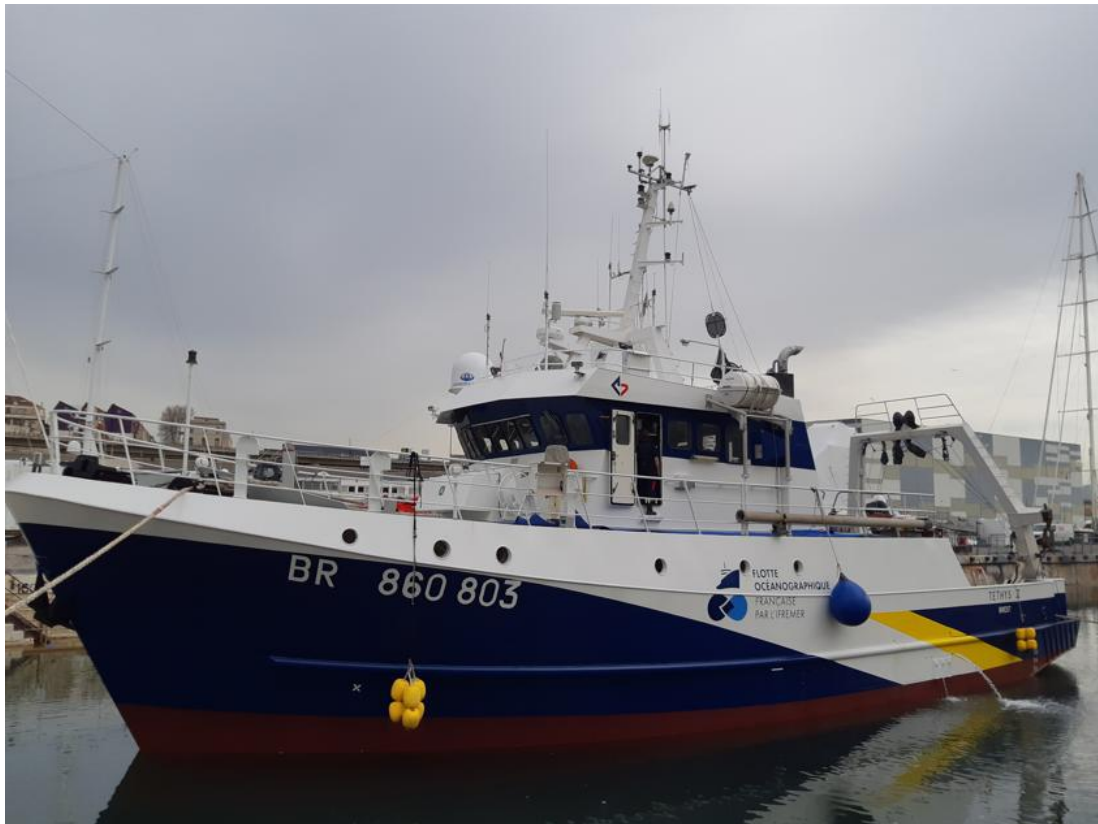
Téthys II

Ship name	TETHYS II
IMO	9066007
Ship type	Research Vessel
Flag	France
Length	24.90m
Beam	7.5m
Draft	3.3m
Tonnage (GT)	150t_

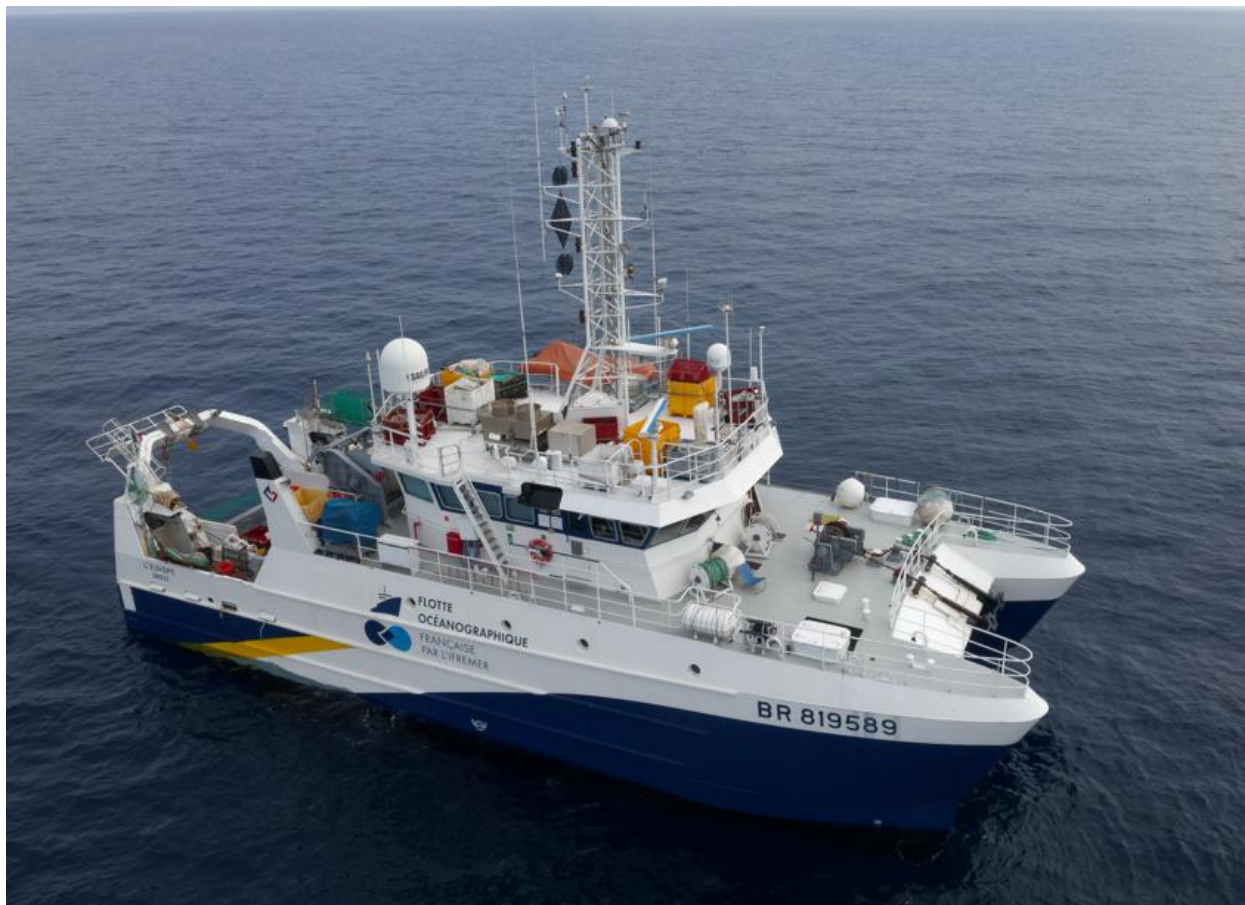
L'Europe

Ship name	L'EUROPE
IMO	9052056
Ship type	Research Vessel
Flag	France
Length	29.6m
Beam	10.58m
Draft	2.965m
Tonnage (GT)	335t

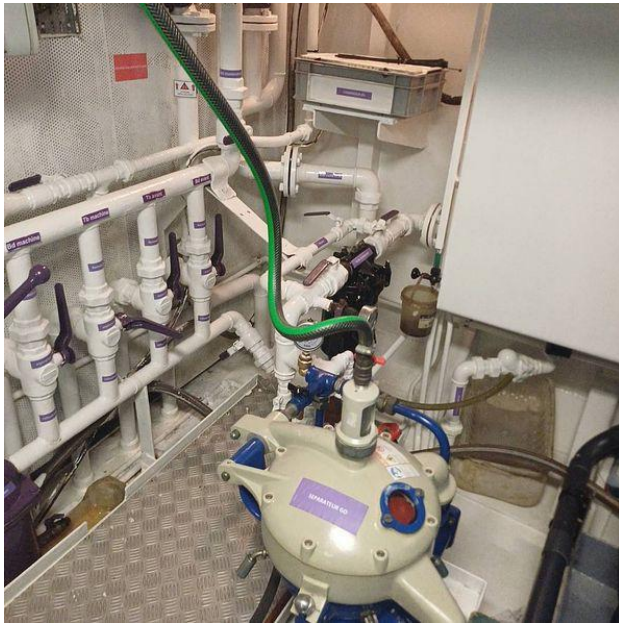
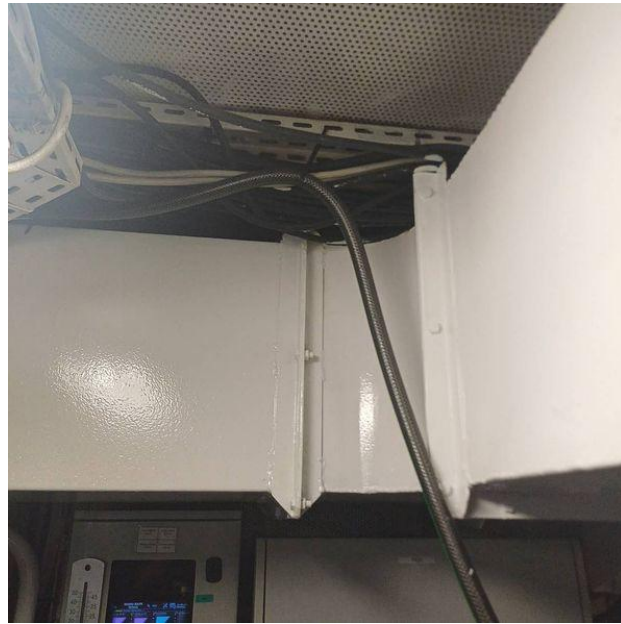
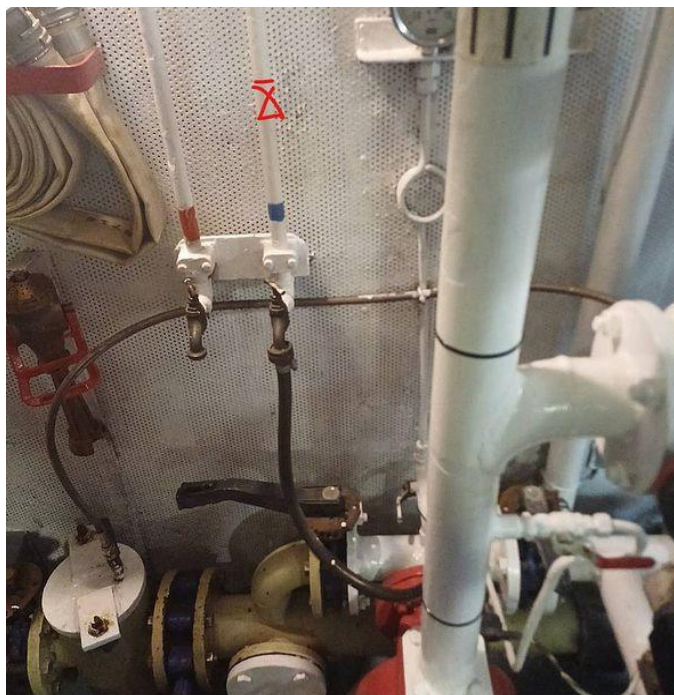
Reference ID: DT-TT-25-5012

Actuellement, l'alimentation en eau du séparateur GO se fait via un tuyaux souple.

Il est nécessaire de remplacer ce tuyaux souple par une tuyauterie rigide en cuivre diamètre 16 ou 20 mm (raccords soudés ou sertis).

- Création d'un piquage sur la tuyauterie eau douce froide, en amont du robinet.
- Fourniture (chantier) et installation d'une vanne 1/4 tour sur ce piquage.
- Raccordement de la vanne installée à une tuyauterie cuivre (environ 5m jusqu'au séparateur GO).
- Raccordement de la tuyauterie cuivre sur la vanne du chapeau du séparateur GO.

Nota: La tuyauterie cuivre devra être fixer aux closions ou tuyaux tout au long de son cheminement afin de la supporter et éviter des effort sur celle-ci.

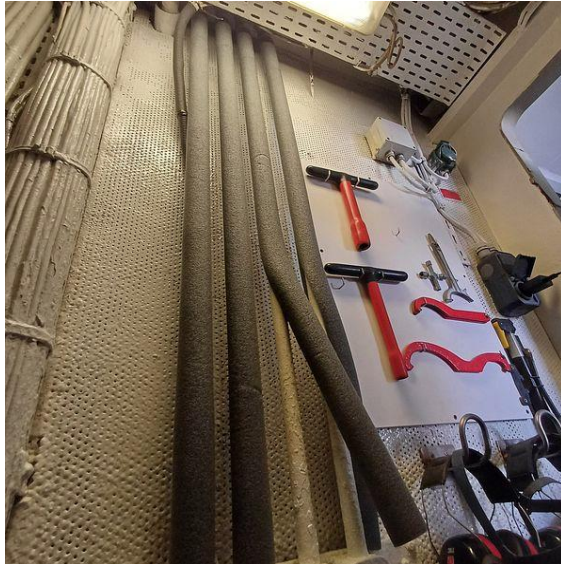
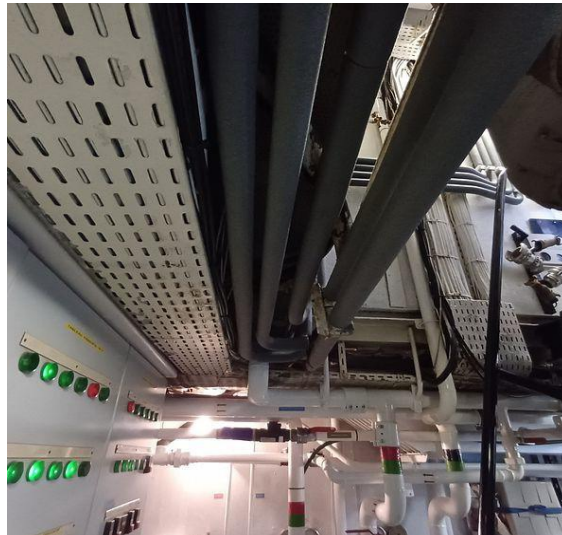
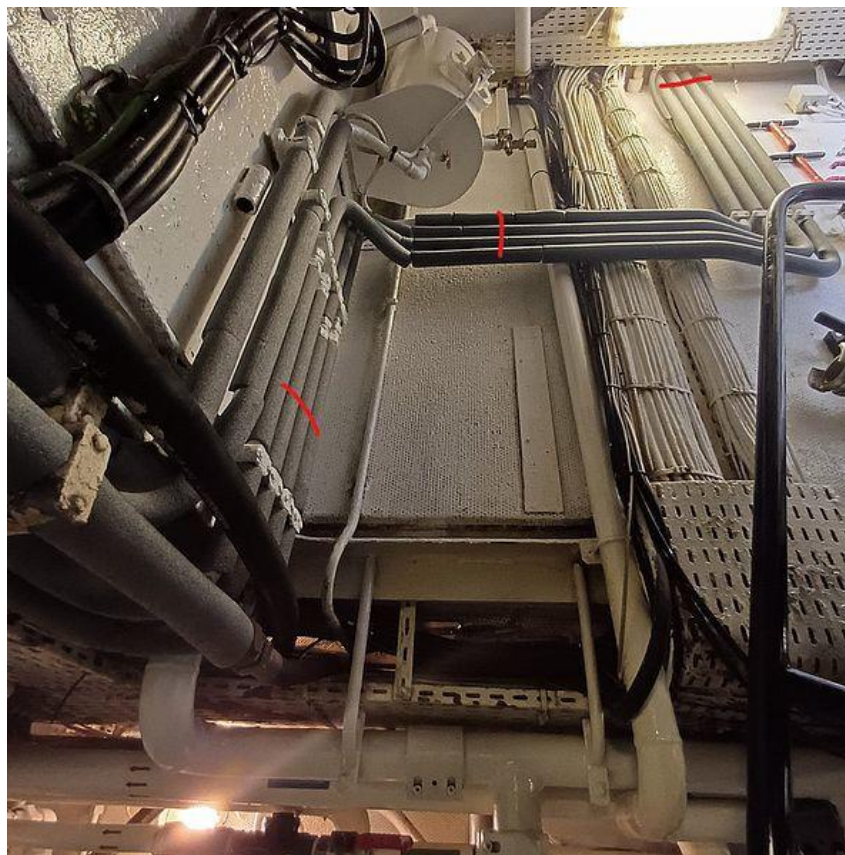
Reference ID: DT-TT-25-0029

- Dépose des 4 tuyaux hydrauliques (alimentation et retour des pompe de barre).
- Réfaction à l'identique des 4 tuyaux (environ 7m chacun).
- Remontage.
- Essais

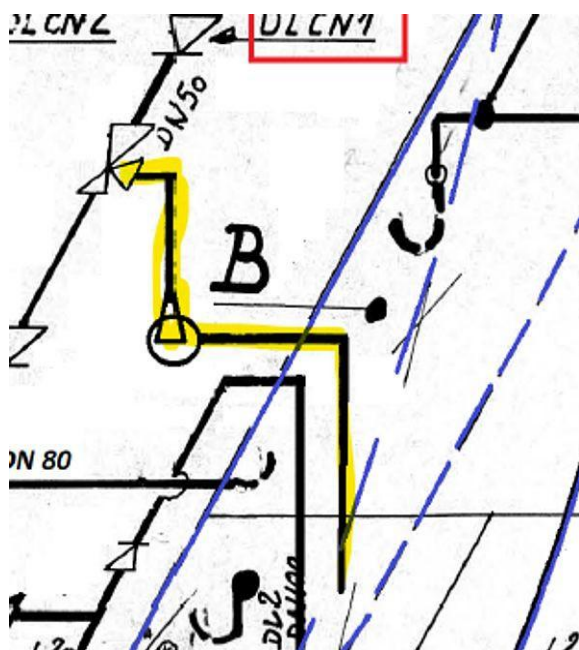
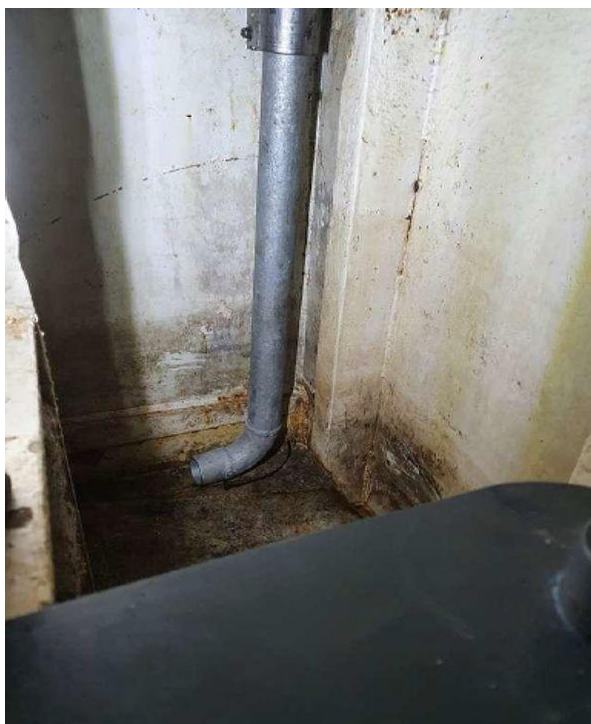
Remplacement tuyau d'aspiration caisse eau usée pompe de secours TT.C.0300

Remplacement de la tuyauterie actuelle (acier galvanisé DN50) en amont et aval de la pompe de secours eaux usées par une tuyauterie PVC DN50.

- Dépose de l'ancienne tuyauterie.
- Fourniture si besoin (chantier) de brides de raccordement pour passer en PVC.
- Confection d'une tuyauterie PVC DN50 à l'aspiration de la pompe eaux usées.
- Confection d'une tuyauterie PVC DN50 au refoulement de la pompe eaux usées.

- La pompe est prévue d'être visitée au chapitre A4.
- La longueur totale entre l'aspiration et le refoulement représente environ 3/4m.
- Une partie de la tuyauterie d'aspiration se trouve dans la caisse à eaux usées. Cette caisse est prévue d'être nettoyée et sablée (chapitre F), avec des travaux de chaudronnerie (chapitre D).

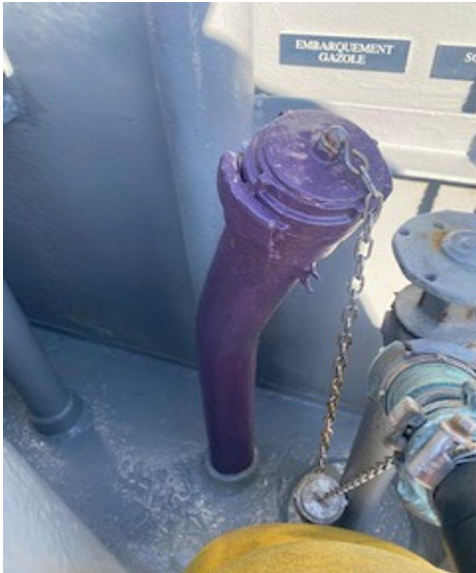
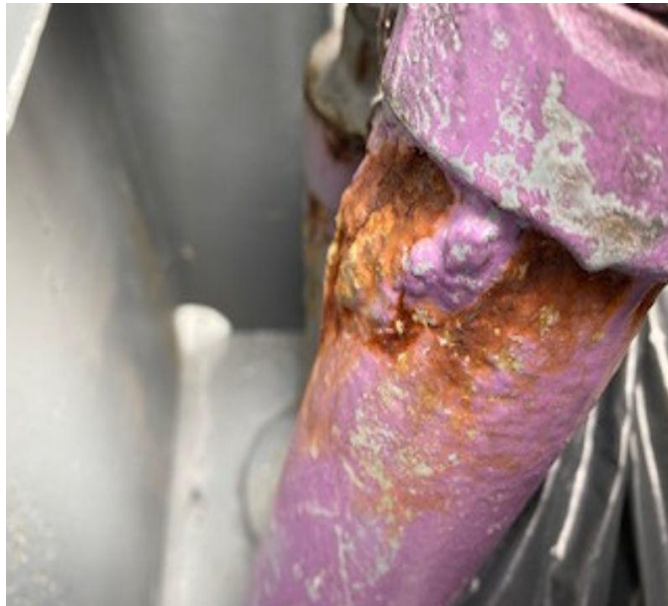
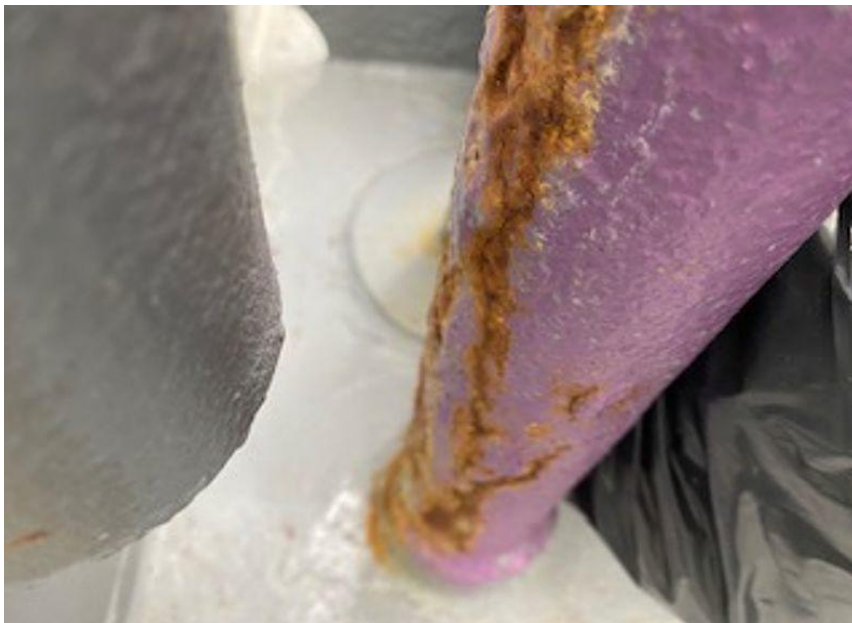
Reference ID: DT-TT-25-0046

- Confection d'un tuyau à l'identique (avec bouchon) et remplacement.
- Ressuage au niveau du passage de pont.
-

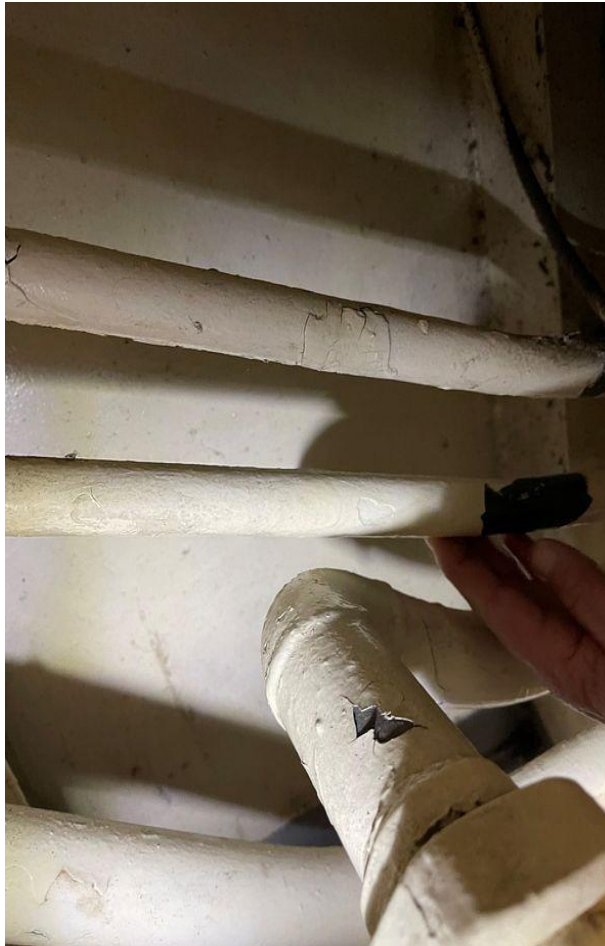
Reference ID: DT-TT-24-0001

- Dépose du tuyau eau douce froide (sortie hydrophore ED)
- Réfaction à l'identique (galva diamètre 27 mm extérieur)
- Remontage.
- Essais

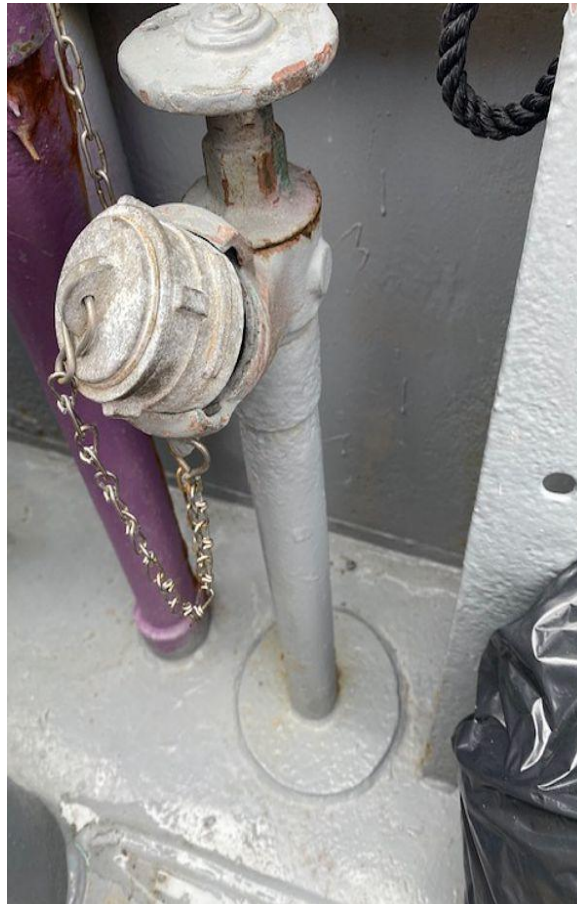
Reference ID: DT-TT-25-0051

- Confection d'un tuyau à l'identique (avec bouchon) et remplacement.
- Ressuage au niveau du passage de pont.

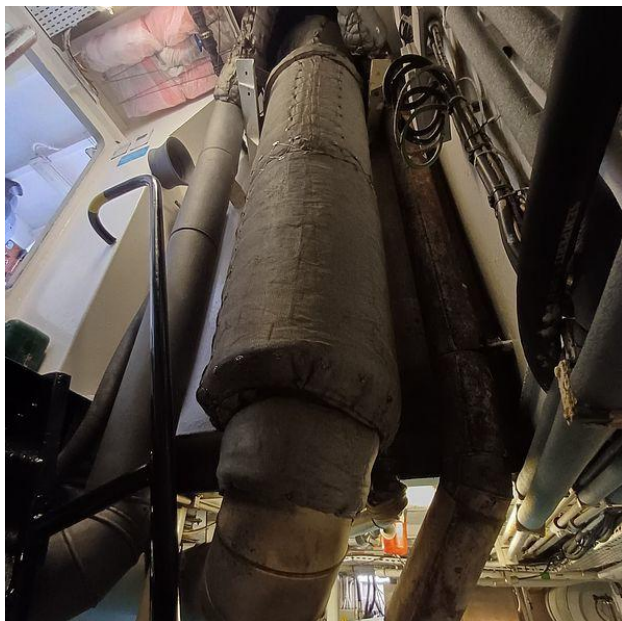
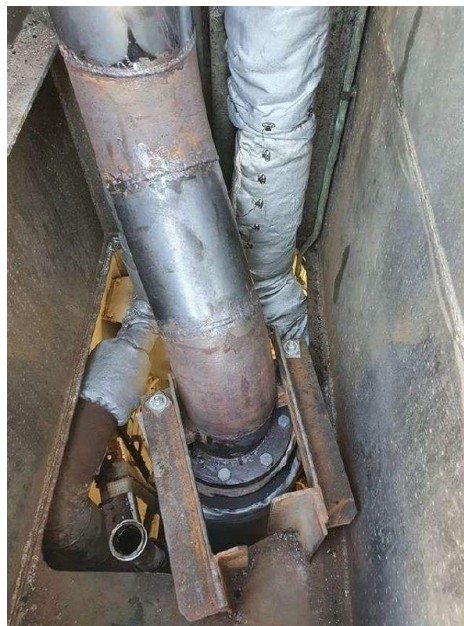
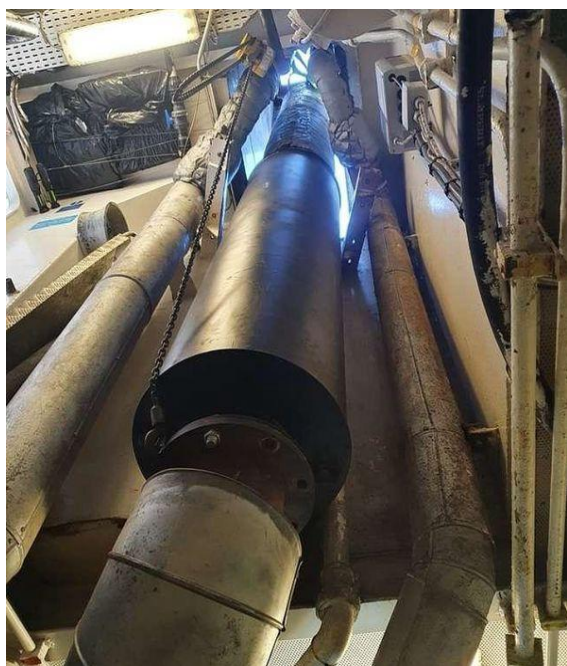
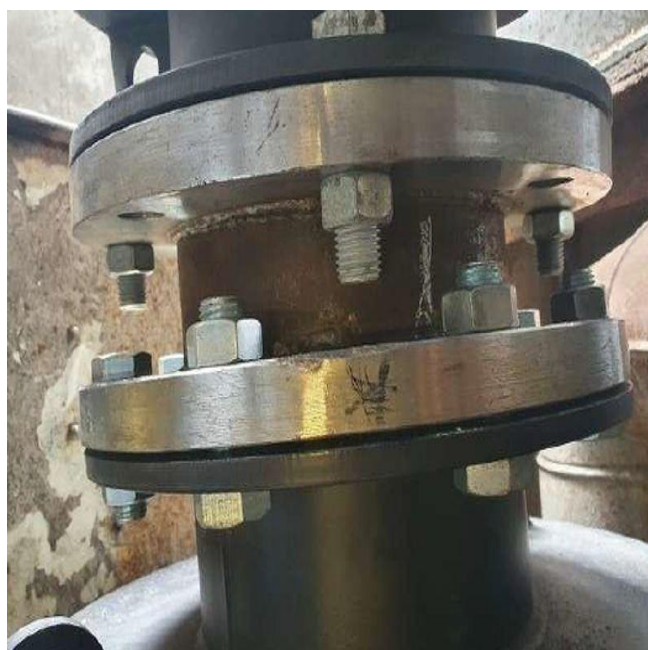
Reference ID: DT-TT-25-5024

Fuite d'échappement dans la descente machine et compartiment machine au démarrage du MP, la fuite s'atténue ensuite quand le collecteur chauffe.

- Dévaigrage.
- Démontage pour accéder à la connexion.
- Contrôle des joints de brides et remplacement si besoin (fourniture chantier).
- Resserrage brides.
- Remontage.
- Revaigrage.
- Essais.

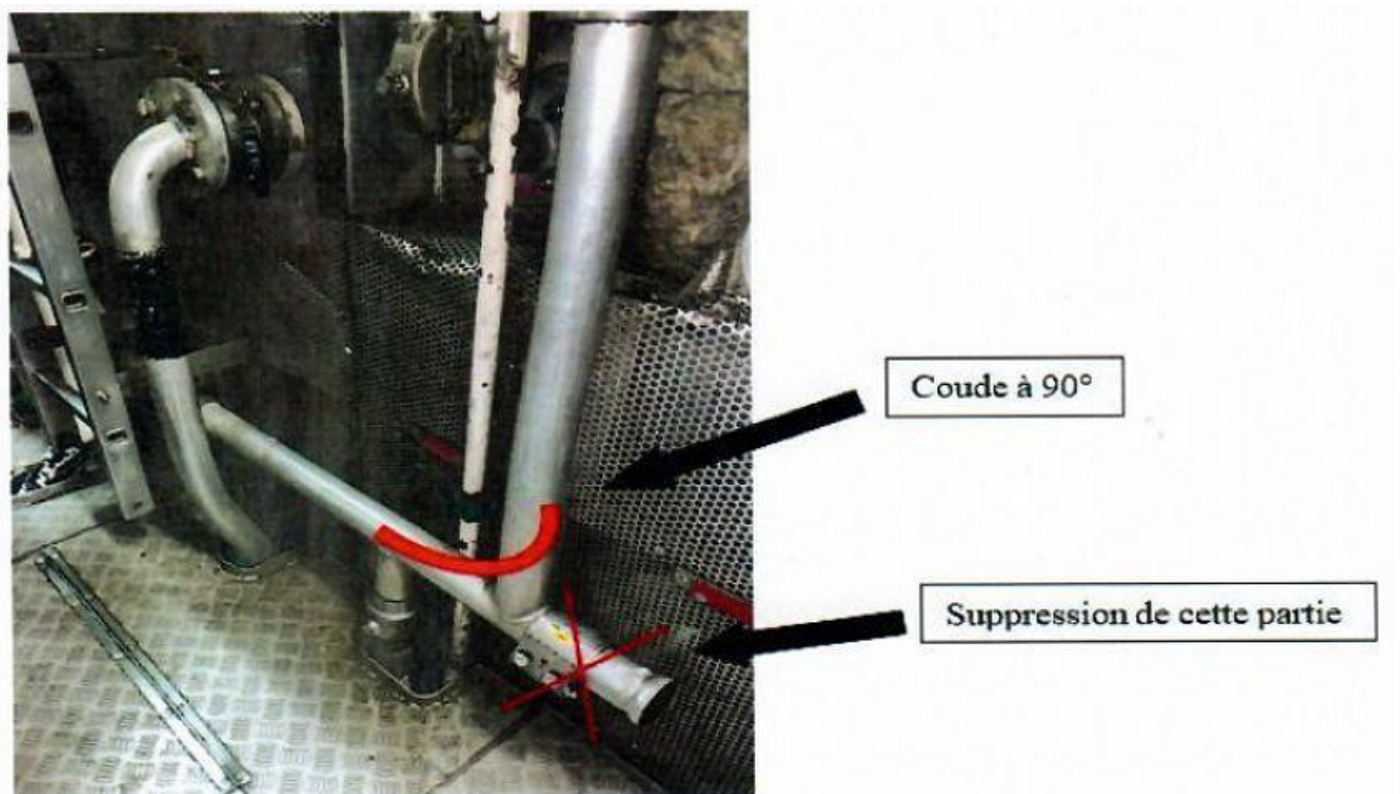
DT N°116

Modification de la tuyauterie incendie en machine babord:

- Supression de la partie fermée par un bouchon

- Mise en place d'un coude à 90° soudée

- Essais en pression

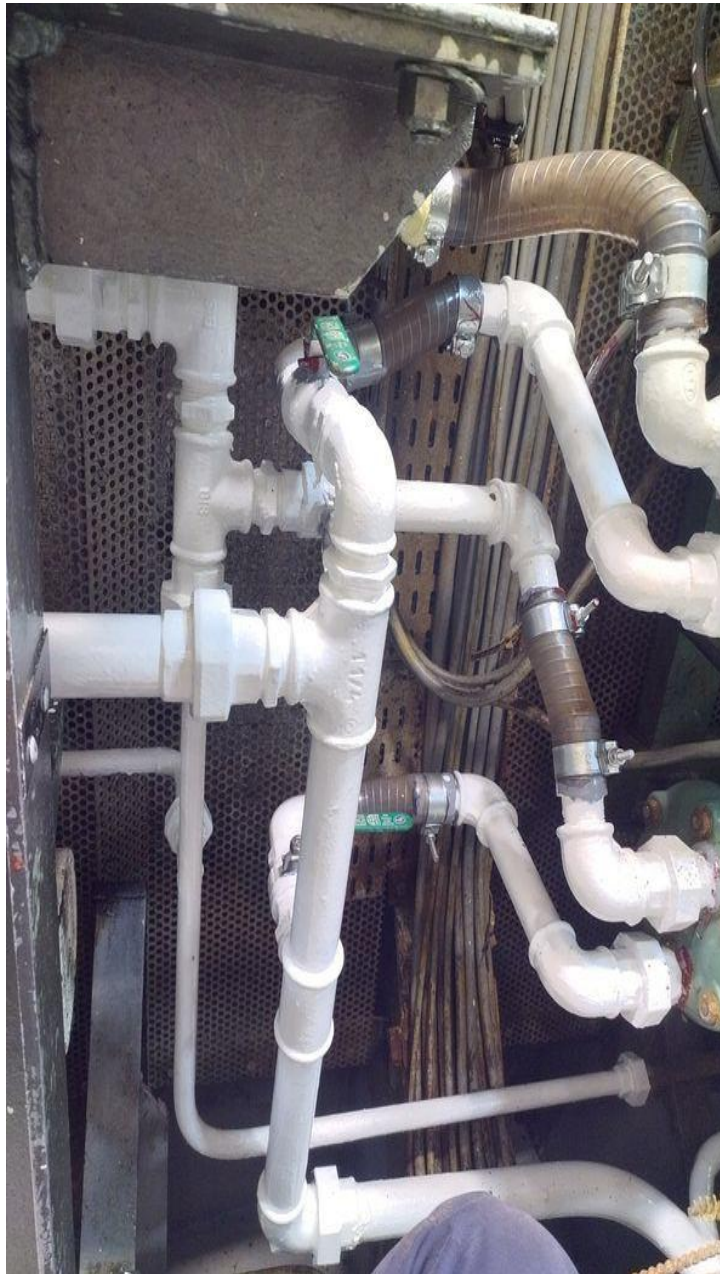
DT N°121

Mise en place d'une vanne taille 1/2", sur le circuit EdM à l'entrée du condenseur de la climatisation sondeur permettant d'isoler les deux circuits d'eau mer, afin de faciliter les divers entretiens.

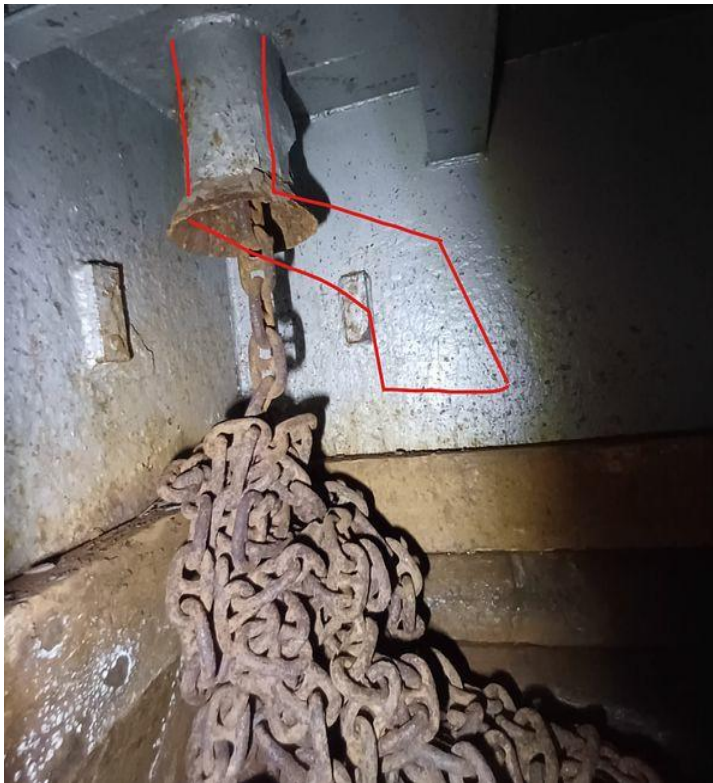
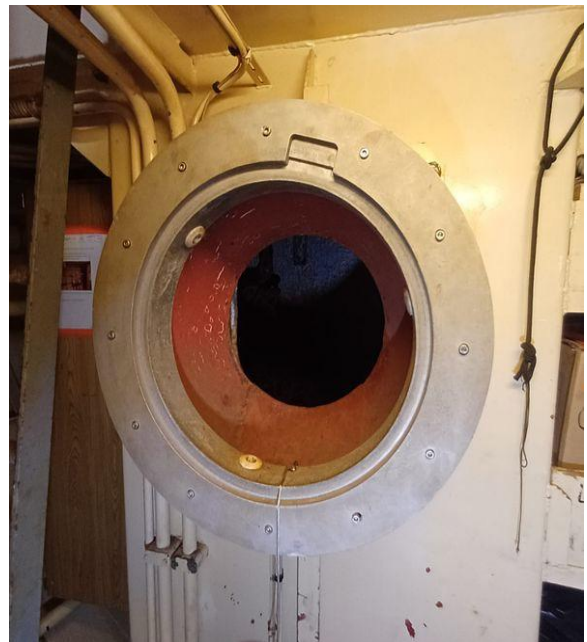
Lorsque la chaîne est rangée dans le puit aux chaînes, celle-ci n'est pas bien guidée, ce qui crée un entassement et engendre un accrochage des mailles entre elles. Il faut donc effectuer une modification du cône de guidage à l'intérieur du puit aux chaînes.

- Arasement du cône de guidage actuel.
- Création d'un nouveau cône de guidage plus long.
- Ressuage de la soudure du nouveau cône de guidage au niveau du plafond du puit aux chaînes.
- Traitement peinture par le bord à l'issue des travaux

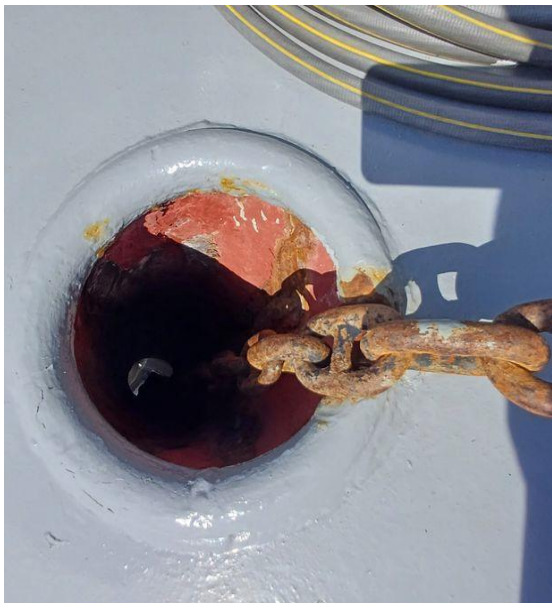
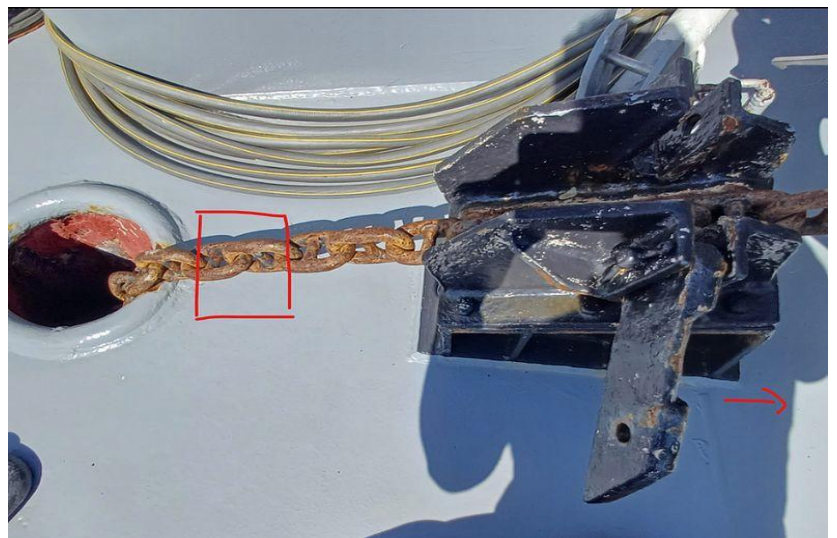
TT.D.0101

Ajout d'un rouleau de guidage sur la plage avant pour ligne de mouillage

Lors du filage et du virage du mouillage, un frottement important se produit au niveau de l'entrée de l'écubier provoquant une usure de celui-ci ainsi que sur la ligne de mouillage.

- Reculer le stoppeur de ligne de mouillage de 20cm par rapport à l'arrière du stoppeur.
- Soudure sur le pont, d'un support de rouleau (fourniture Chantier).
- Inclus travaux de dévaigrage/revaigrage.
- Installation sur le support d'un rouleau avec arceau en acier (fourniture GENAVIR).
- Traitement peinture par le bord à l'issue des travaux

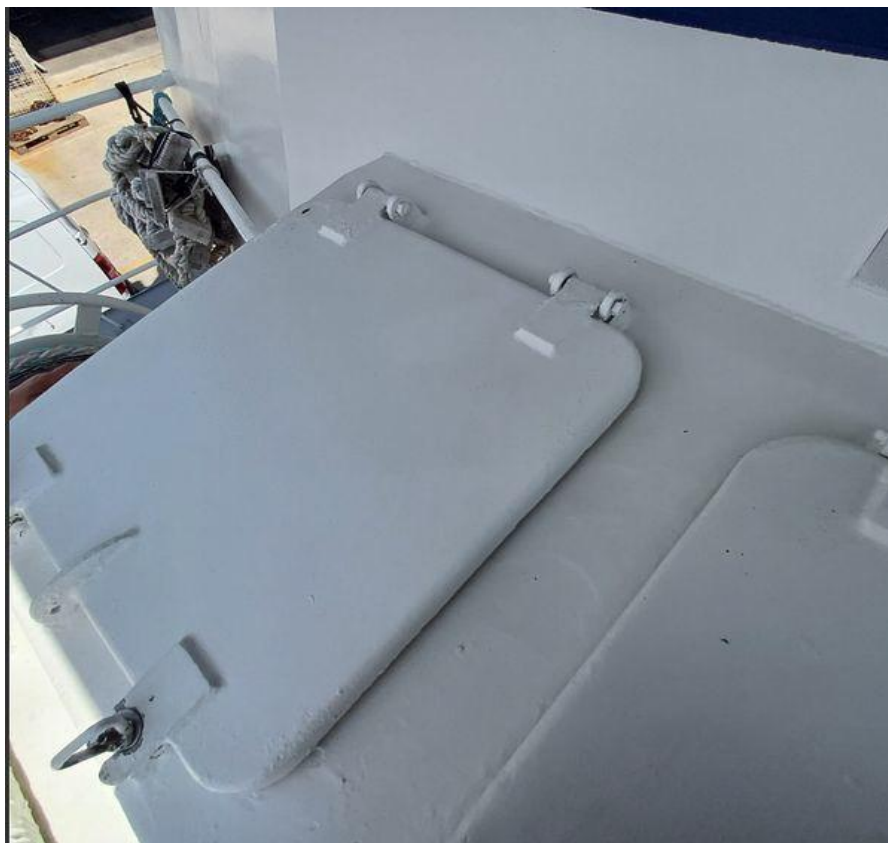
Reference ID: DT-TT-25-5022

Le fond du caisson est oxydé.

- Suivant le résultat des mesures d'épaisseur, remplacement de la tôle de fond (sera chiffré en travaux supplémentaires durant l'arrêt technique)
- Si remplacement de la tôle de fond, le dévaigrage du plafond de la cabine Capitaine sera à prévoir (sera chiffré en travaux supplémentaires durant l'arrêt technique)

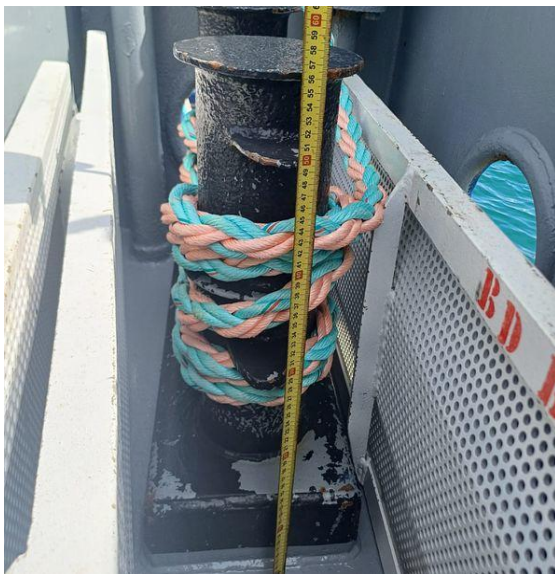
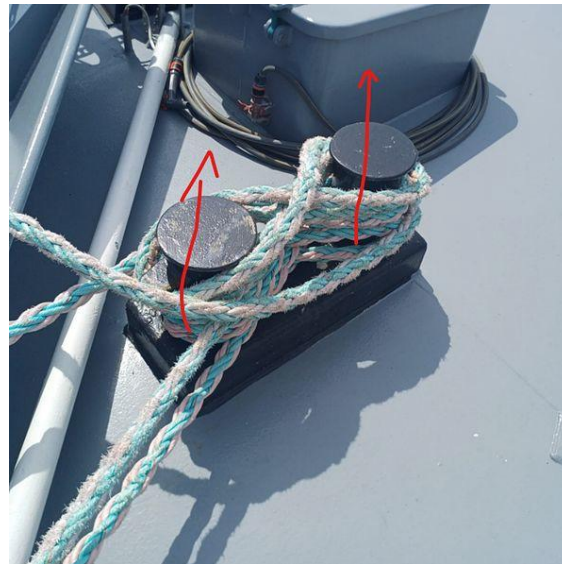
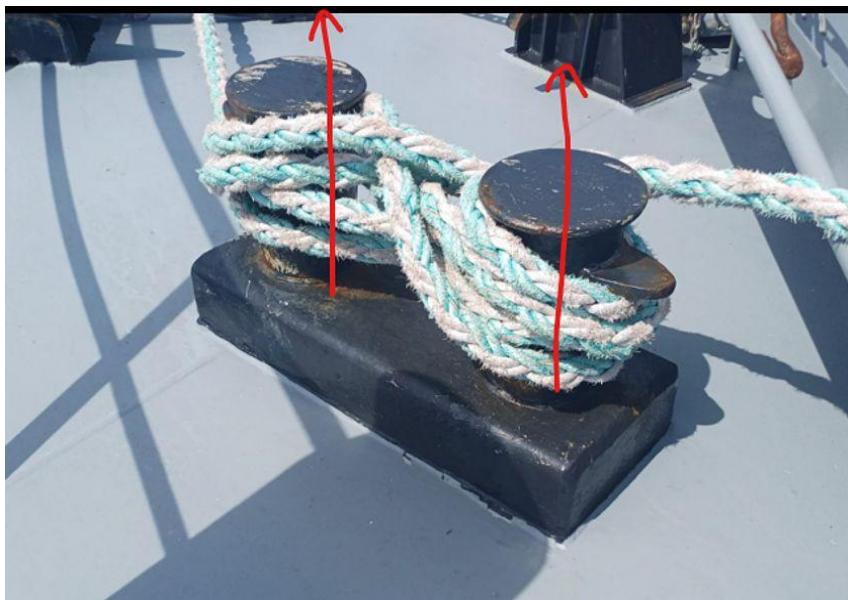
Reference ID: DT-TT-25-5023 To be executed by: Yard, Crew Surveyed by: Class

- Découpe des deux bittes sur chaque double bittes (4 en tout) sur la plage avant.
- Soudure de 4 nouvelles bittes (fourniture Chantier) de même section mais plus hautes (la hauteur finale doit être comme sur la plage arrière, à environ 57 cm du pont en comptant le support).
- Ressuage des soudures.
- Traitement peinture par le bord à l'issue des travaux

Nota : Essais de traction en présence du BV à la charge de GENAVIR

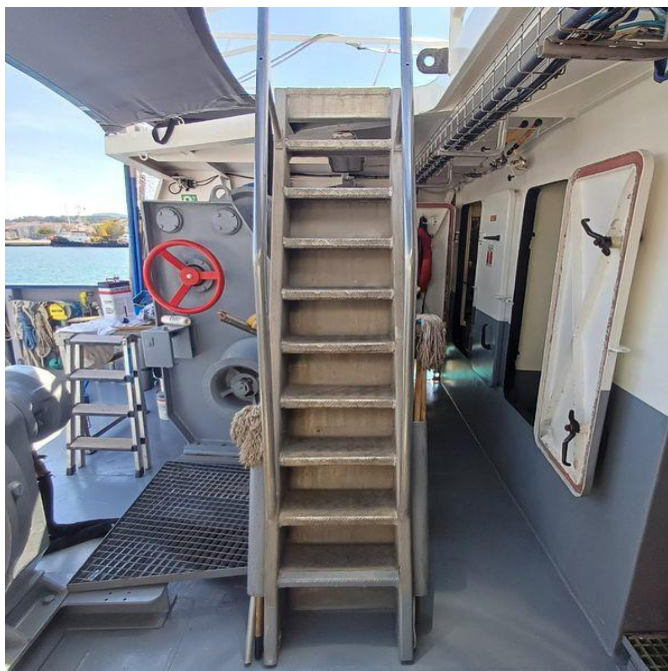
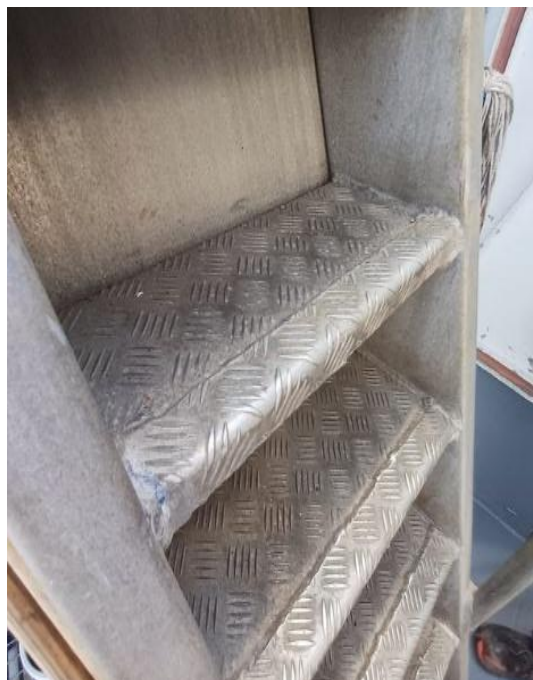
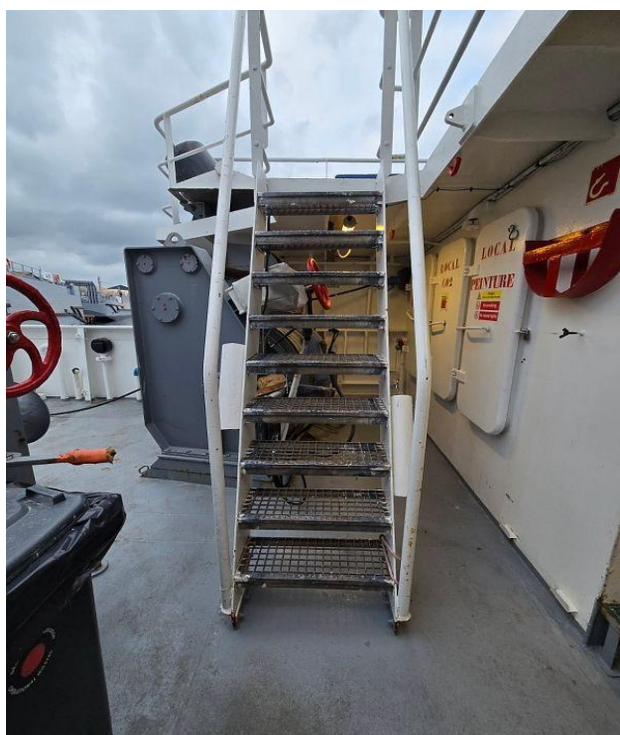
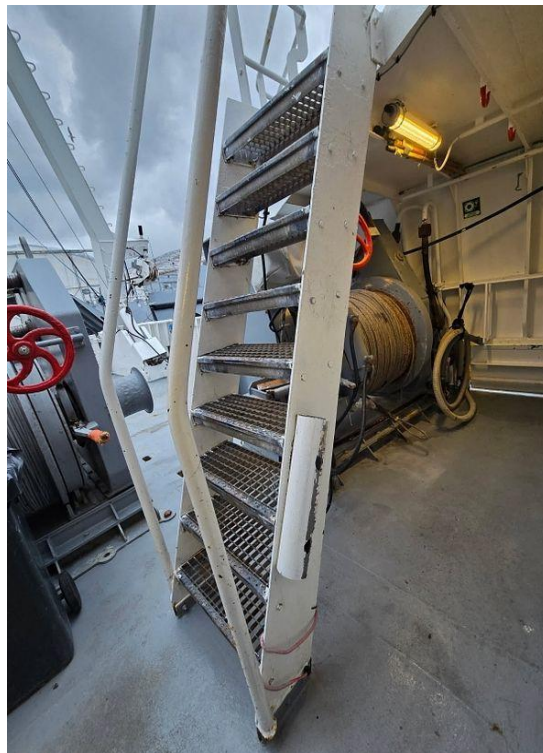
Reference ID: DT-TT-25-5069 & DT-TT-25-0048

l'escalier extérieur est également raide, notamment à la descente.

- Retrait de l'escalier actuel.
- Déplacement des deux platines de fixation sur le pont pour la nouvelle échelle.
- Inclus travaux de dévaigrage/revaigrage au plafond de la salle machine pour soudure des deux platines de fixation.
- Fabrication et installation d'un escalier plus grand (265 cm) en aluminium avec les bord de marches en angle droit.
- Traitement peinture par le bord à l'issue des travaux

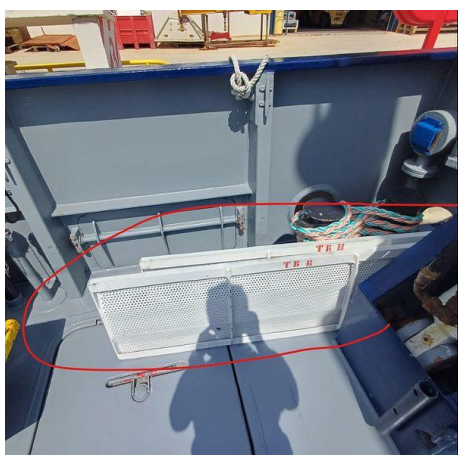
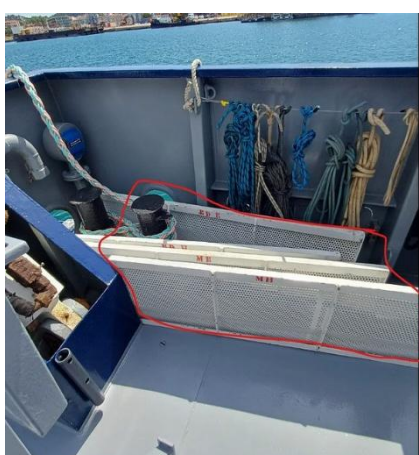
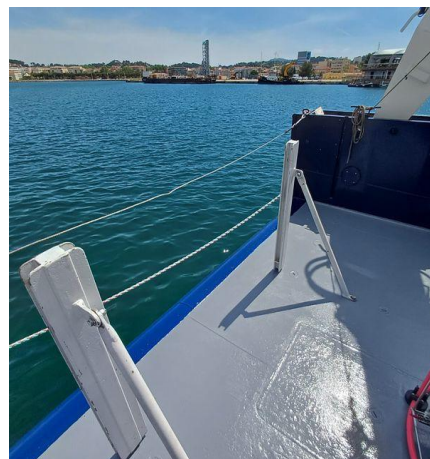
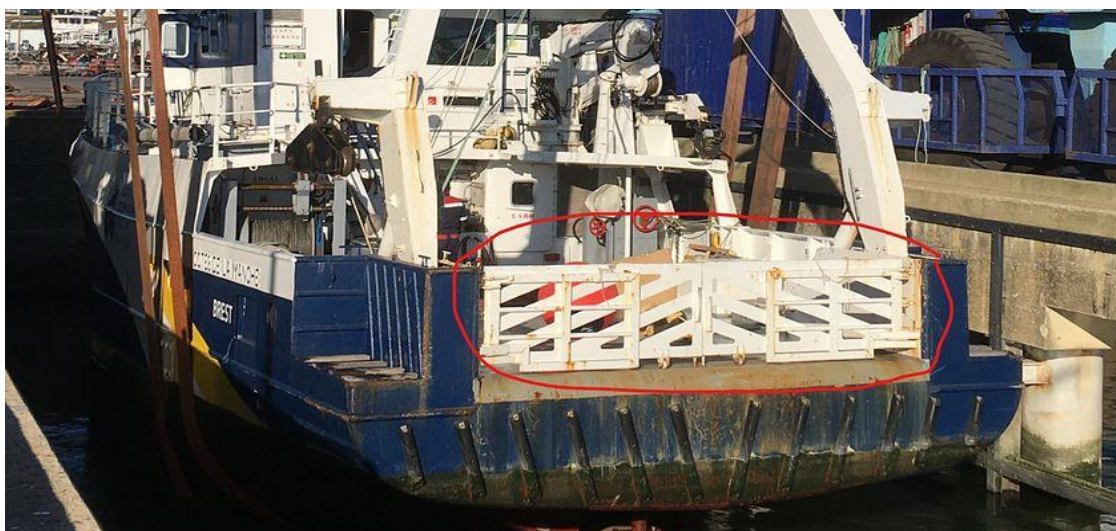
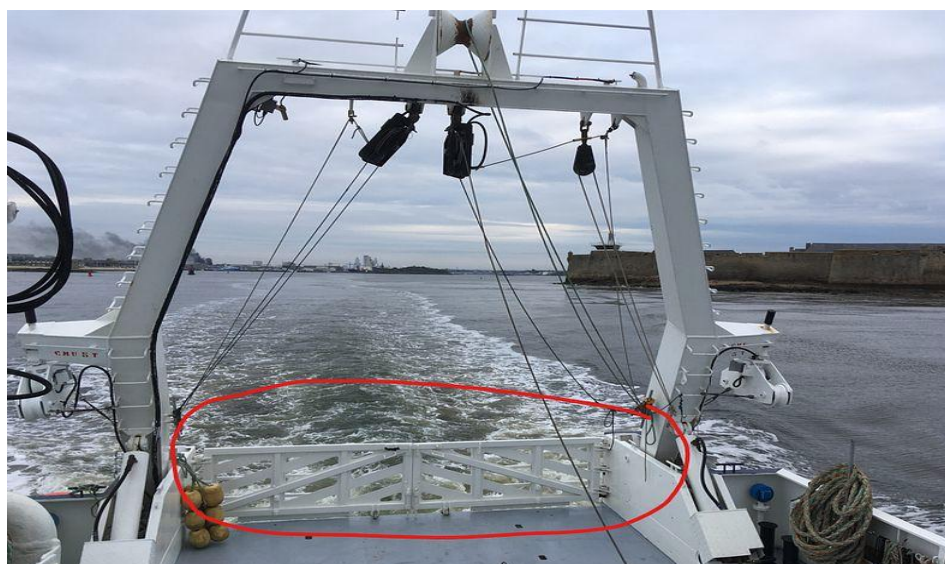
Changement des vantaux plage arrière par des portes type portail TT.D.0105

Actuellement les vantaux plage arrière sont installés dans des guides fixes sur le pont. Les manipulations sont pénibles et plus longues pour dégager l'accès que si les protections pouvaient s'ouvrir comme un portail et non par dépose complète (Voir les photos de ce qui existe sur le CDLM).

- Récupérer les anciens vantaux et les assembler ensemble pour faire deux portes battantes (avec roulettes) de type portail.
- Installation de charnières des deux côtés pour permettre l'ouverture des deux portes créées.
- Traitement peinture par le bord à l'issue des travaux

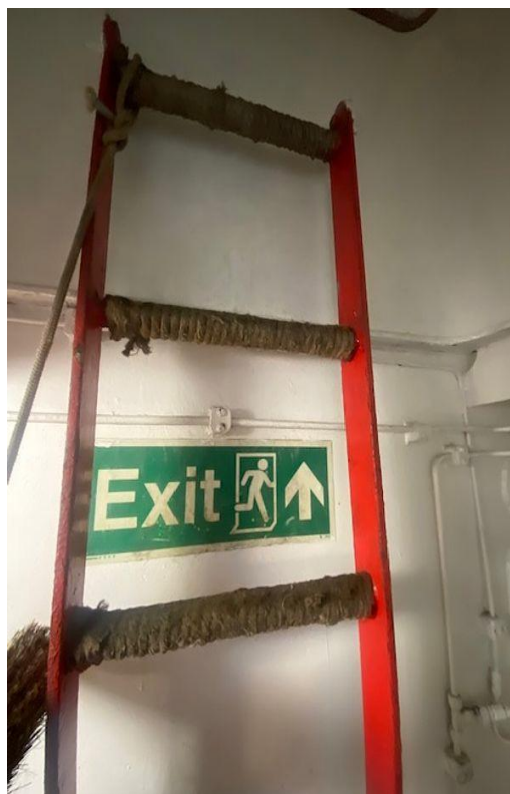
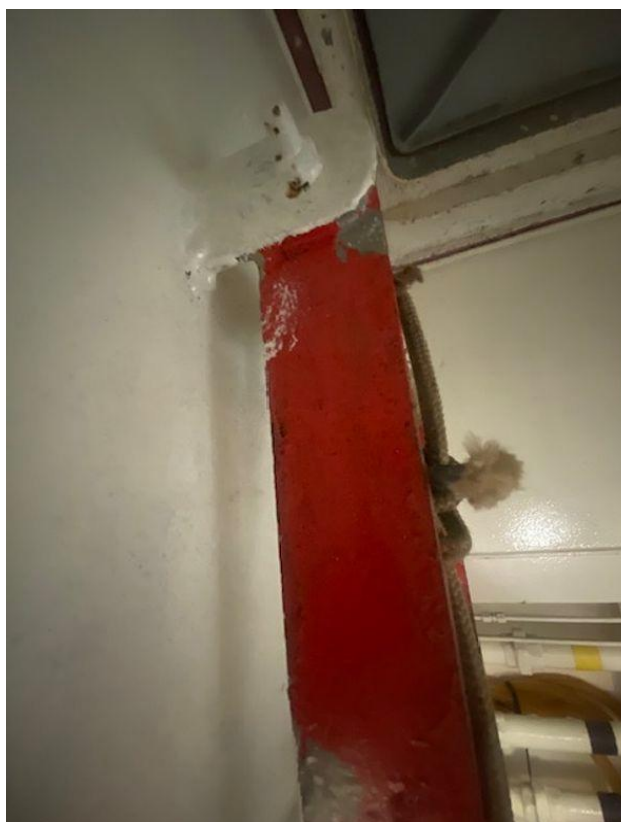
l'échelle est trop prêt de la cloison de sortie

- Reculer légèrement l'échelle avec des fers plats

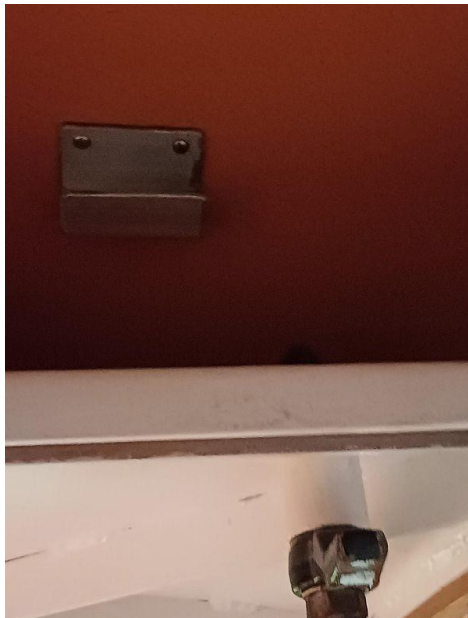
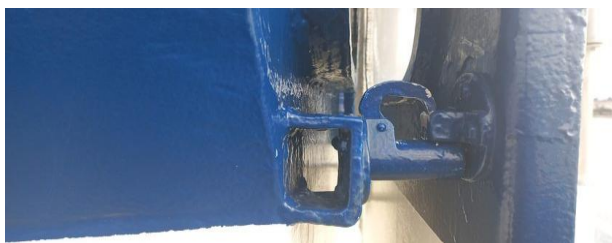
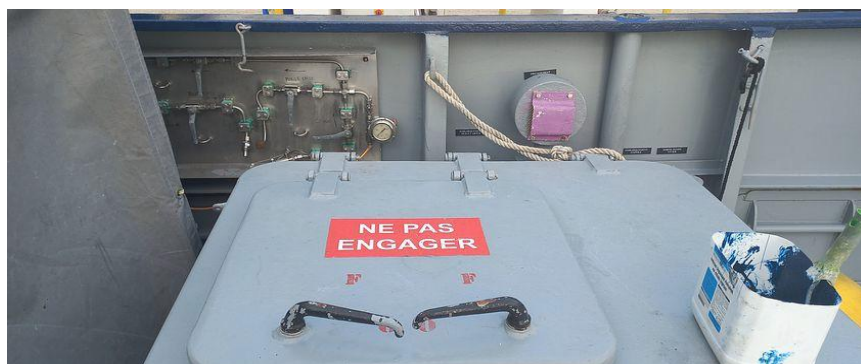
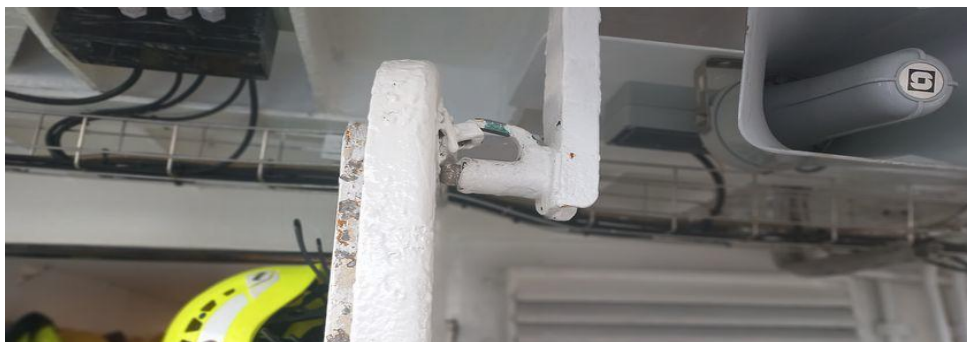
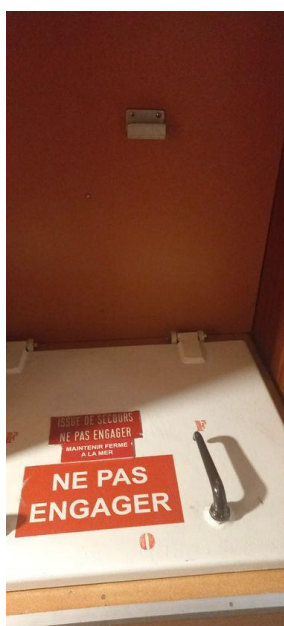
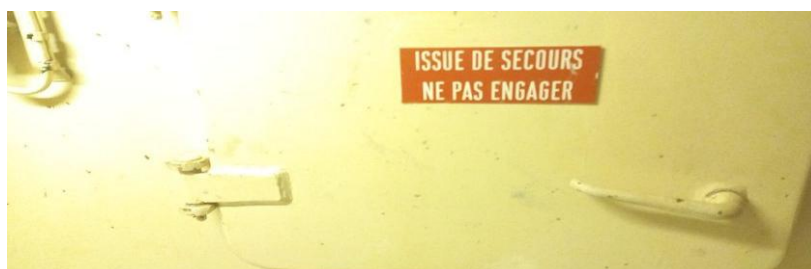
Reference ID: DT-TT-24-0003

Absence (ou mauvais état), de système de retenue de sécurité, sur certaines portes (ou panneaux) étanches, lorsque ces éléments sont en position ouvert.

- Création, amélioration, ou réparation du système de retenue.
- Type de prestation et nombre définis durant la visite chantier.
