Arrêts techniques quinquennaux 2026

TETHYS II - L'EUROPE

Présentations des navires:

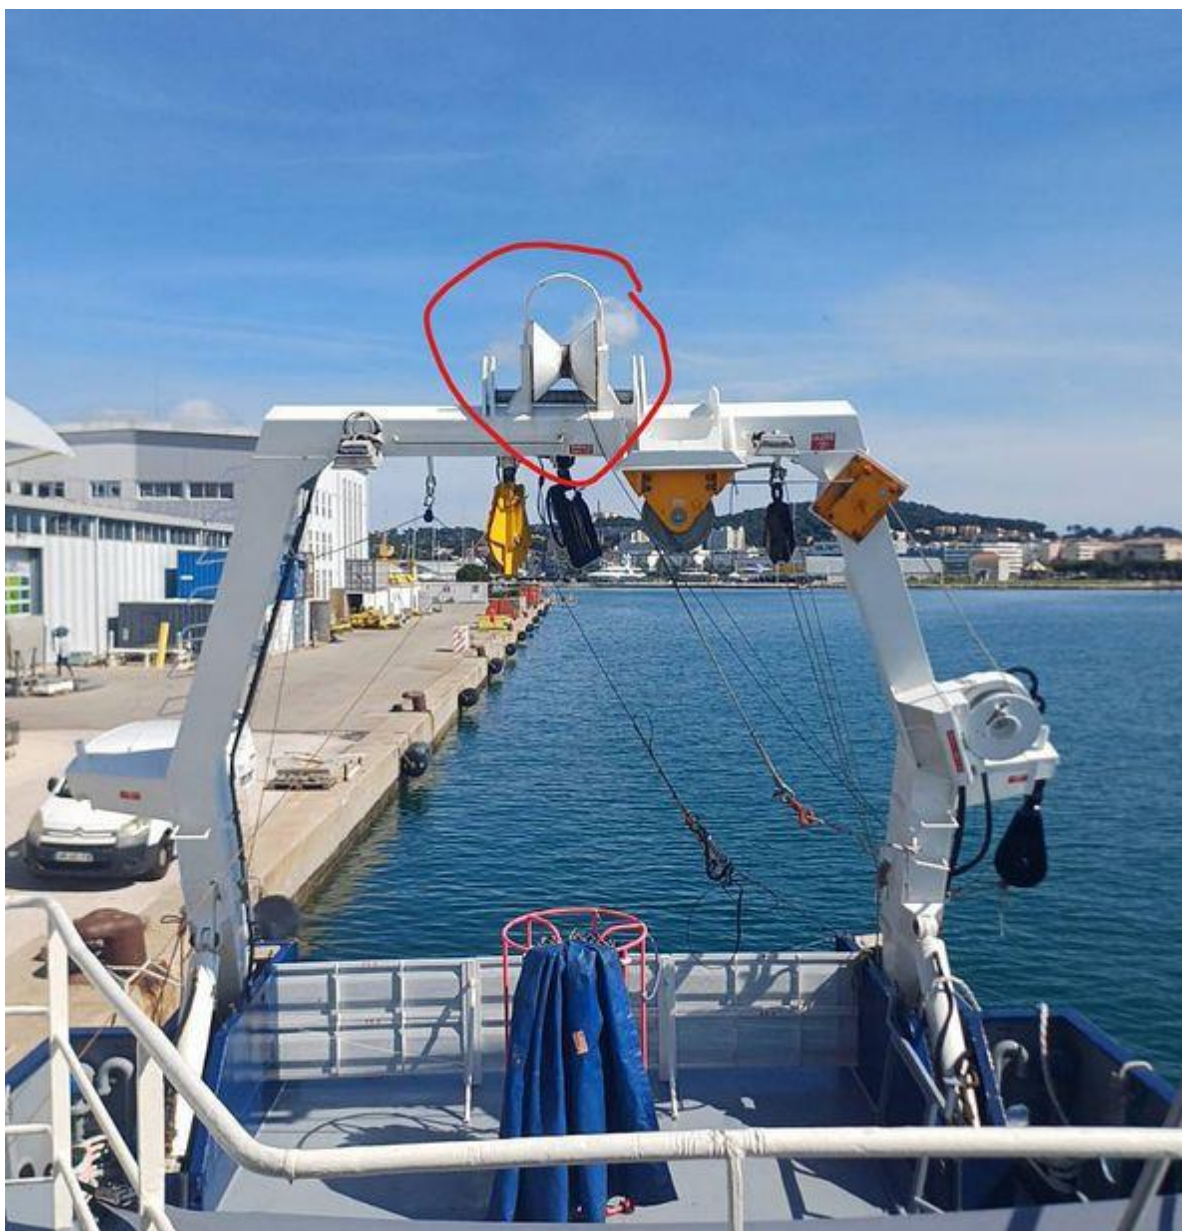
Reference ID: DT-TT-25-0008 To be executed by: Yard

Rouleau anti-ragage à décaler vers l'arrière du portique.

Le rouleau anti-ragage n'est pas assez reculé vers l'arrière du portique.

Le câble de carottage viens frotter et endommager les câbles électrique du portique.

- Confection d'un nouveau support (similaire à celui en place) pour décaler le rouleau anti-ragage vers l'arrière du portique.
- Déplacement du rouleau anti-ragage.

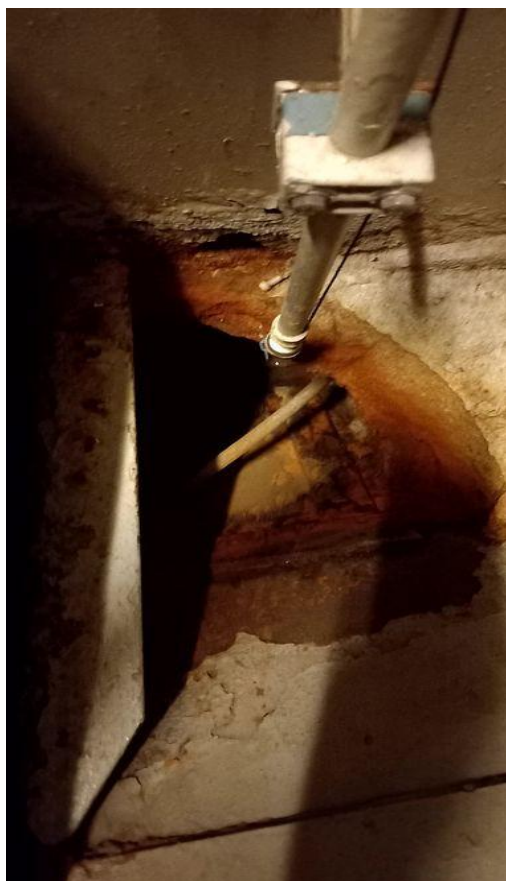
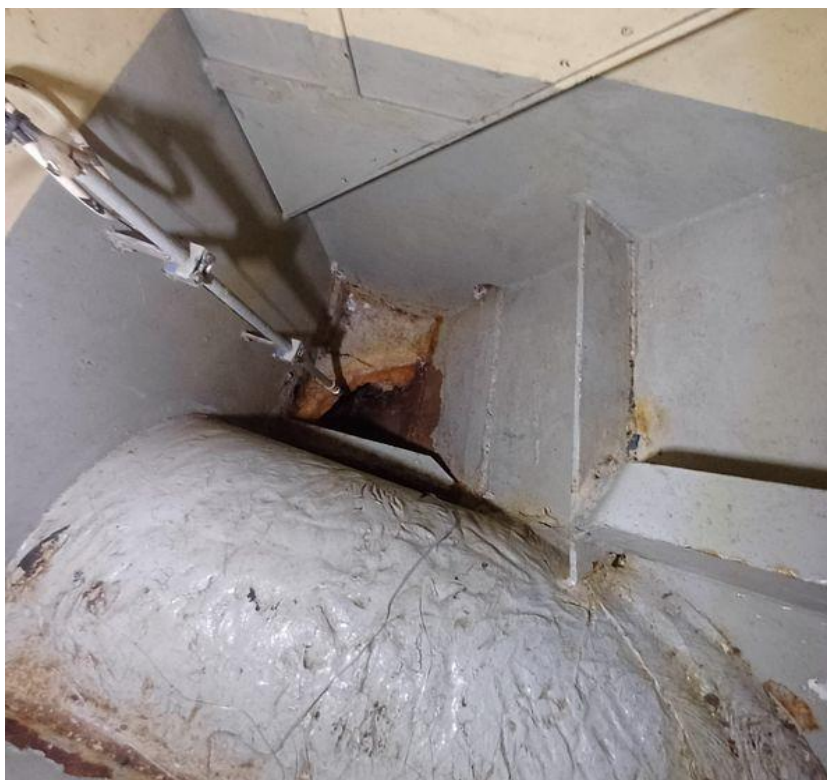
Reference ID: DT-TT-24-5000

- Mesure d'épaisseur de la tôle de fond.
- Rebouchage du trou au ciment (option à deviser pour le moment).
- Traitement peinture par le bord à l'issue des travaux

Nota : Suivant le résultat des mesures d'épaisseur, remplacement de la tôle (sera chiffré en travaux supplémentaires durant l'arrêt technique)

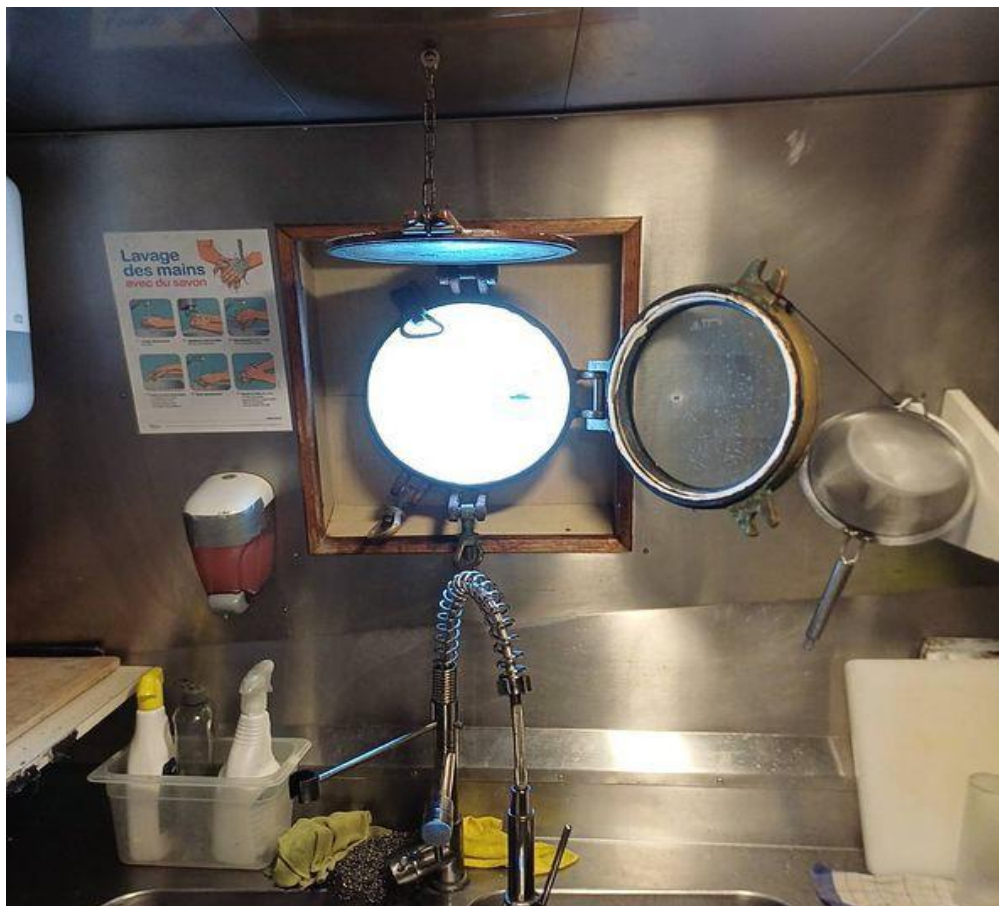
TT.D.0300

- Dépose complète du hublot ouvrant existant, tube de diam 300 mm, profondeur 150 mm
- Mise en place d'un nouveau hublot ouvrant de fourniture Genavir avec contre hublot
- Inclus travaux de dévaigrage/revaigrage
- Traitement peinture par le bord à l'issue des travaux
- Essais d'étanchéité à la lance incendie.

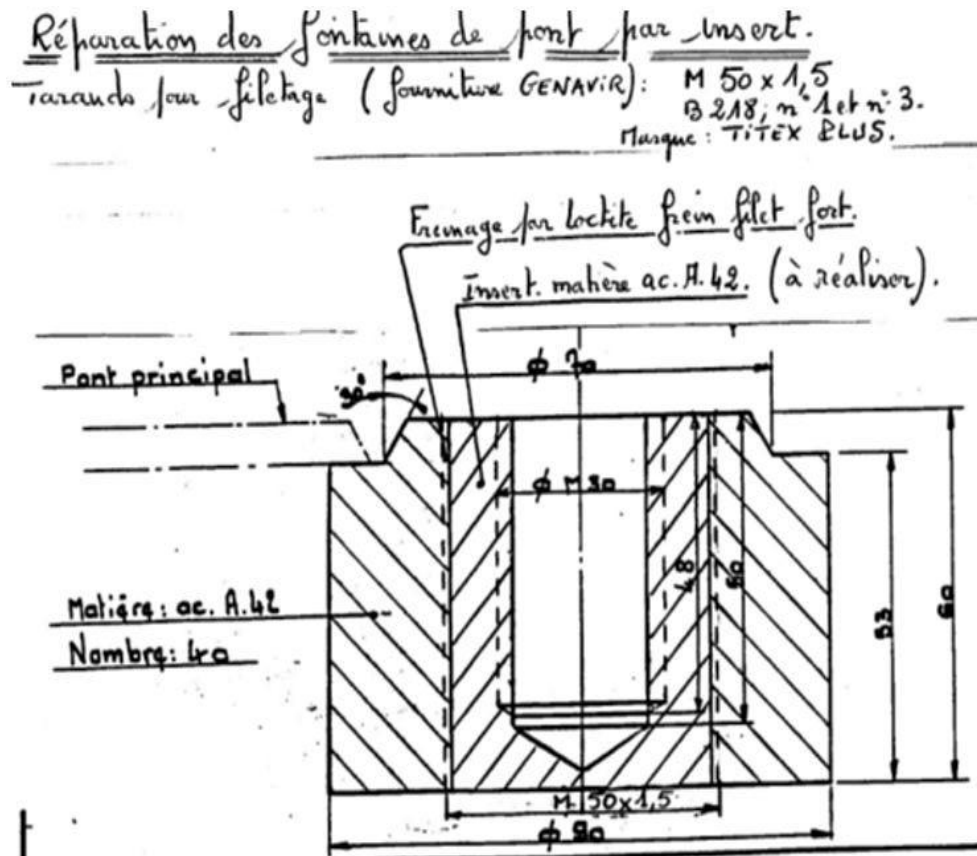
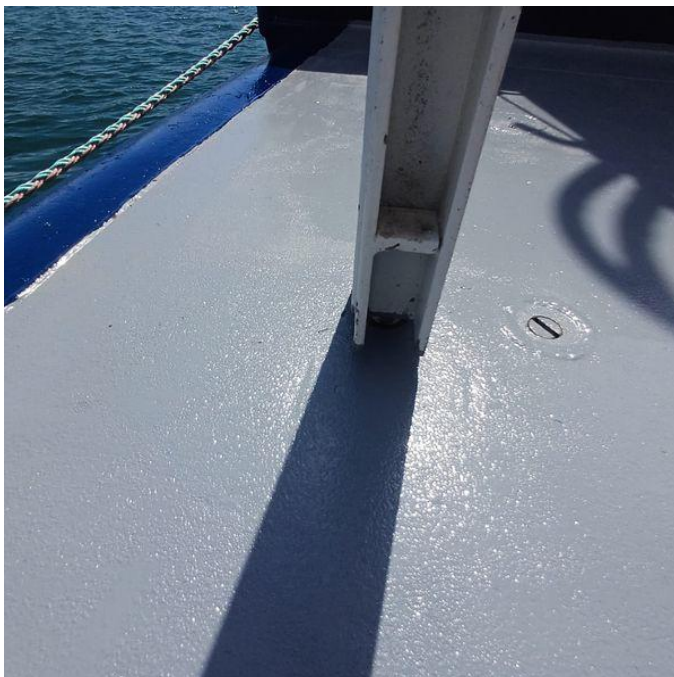
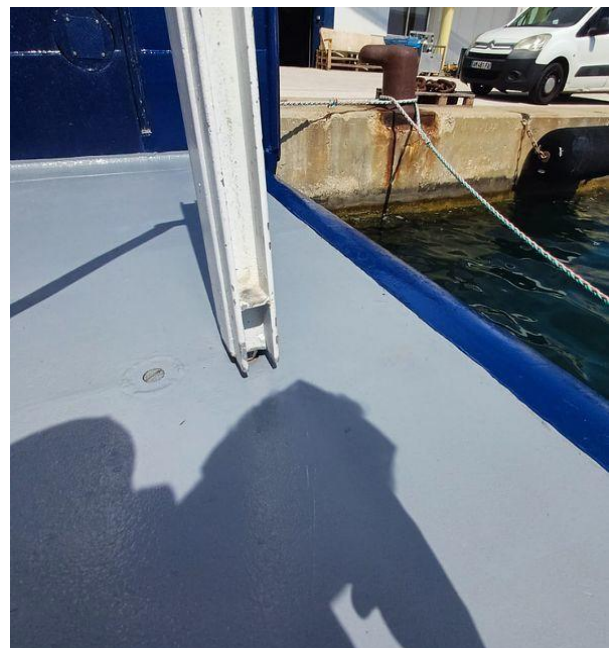
Réparation par insert de 2 fontaines de pont dont le filetage est abîmé.

- Par une perceuse à socle magnétique soigneusement centrée, perçage de part en part de la fontaine au diamètre adapté,
- Par l'intermédiaire de 2 tarauds de fourniture Genavir, taraudage du perçage au pas M 50 x 1,5
- Implantation de l'insert de fourniture Genavir, Filetage extérieur : M 50 x 1,5, Filetage intérieur : ISO, M 30, Matière : a.c.42
- Freinage de l'insert par de la loctite « frein filet fort »
- La face supérieure de l'insert affleura la tôle de pont ou sera légèrement en retrait.

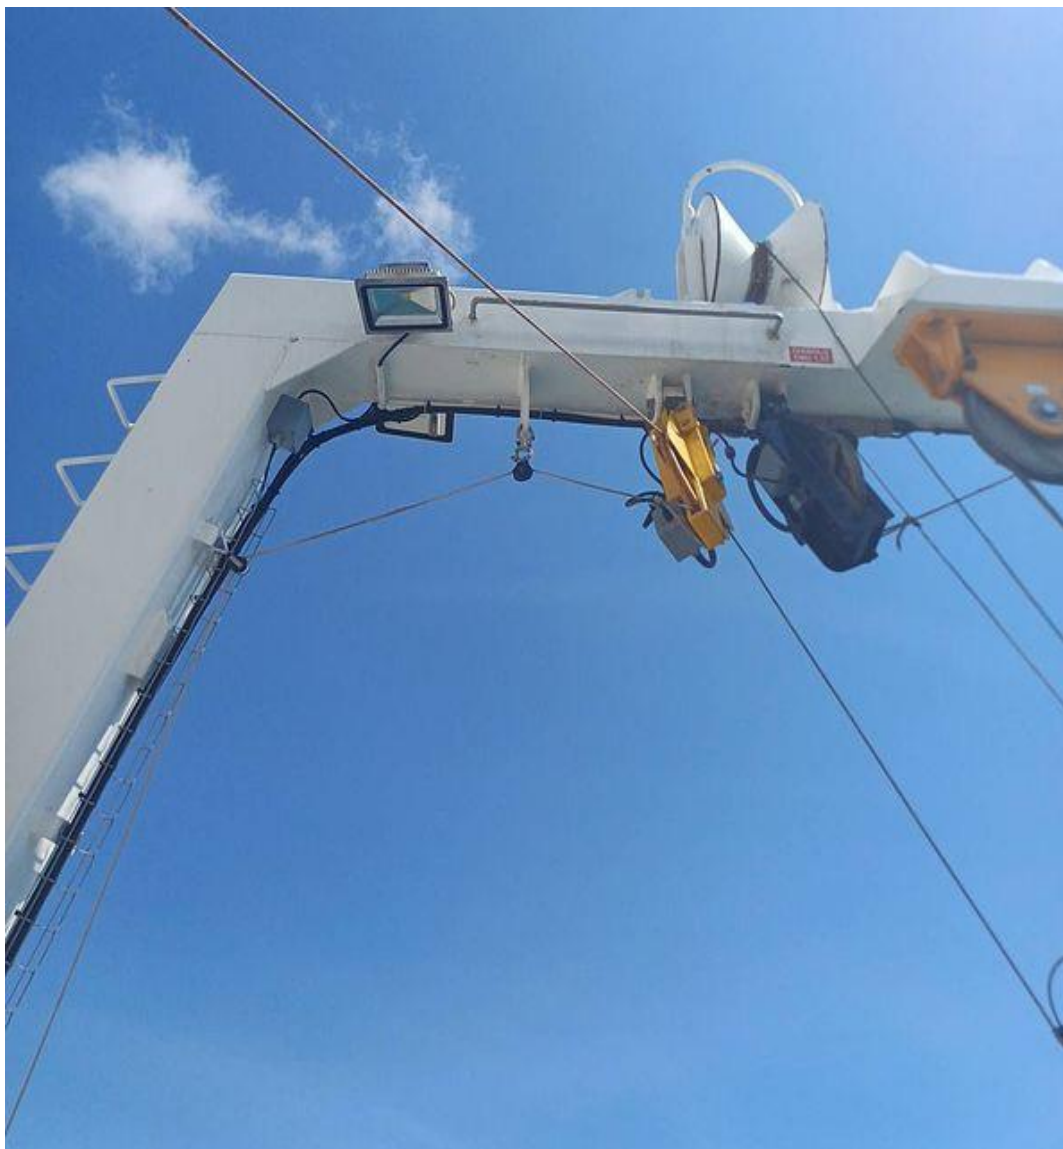
Reference ID: SEN

gravure ou soudure d'un numéro sur chacune des poulies instrumentés du navire

- Poulie centrales portique arrière Bd : TT01
- Poulie Td portique arrière Bd : TT02
- Poulie Hydro potence Td : TT03

- Dépose éventuelle (si impossibilité de faire le travail sur place) des poulies TT01, TT02, TT03. La déconnexion sera effectué par le bord
- Inscription du numéro de la poulie sur leur flanc : cordon de soudure ou plaque gravée soudée. Le numéro devra être visible même après peinture
- Reprise de peinture éventuelle par le bord
- Remise en place des poulies
- La reconnexion sera effectuée par le bord

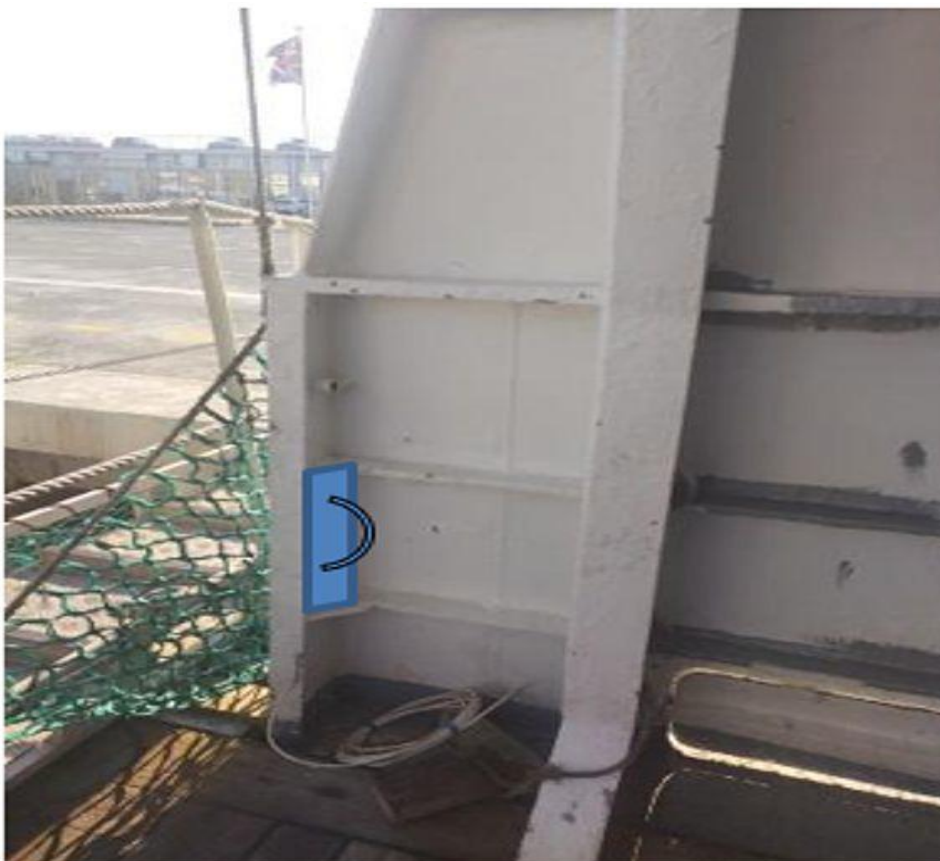
- Fabrication d'un demi anneau de saisissage en aluminium de diamètre 100mm en jonc de diamètre 10mm sur platine.
- Soudure de la platine sur le pavois à l'avant bâbord de la plage arrière.

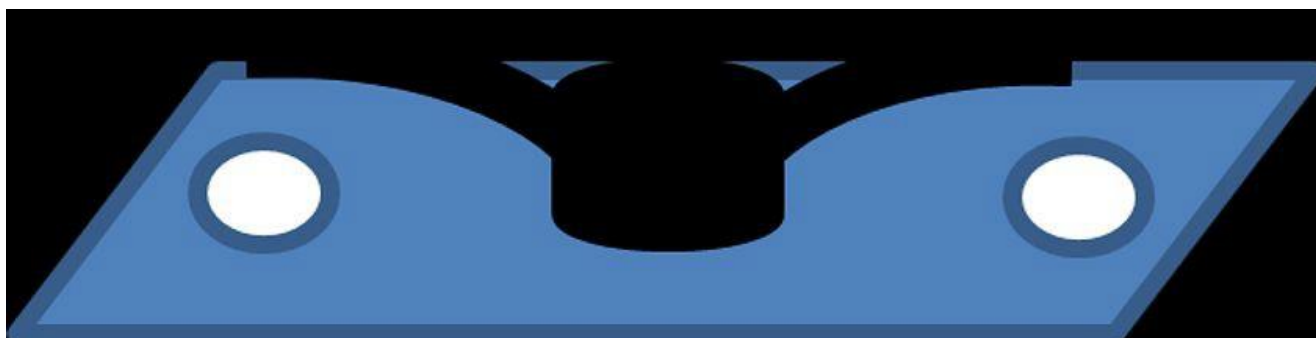
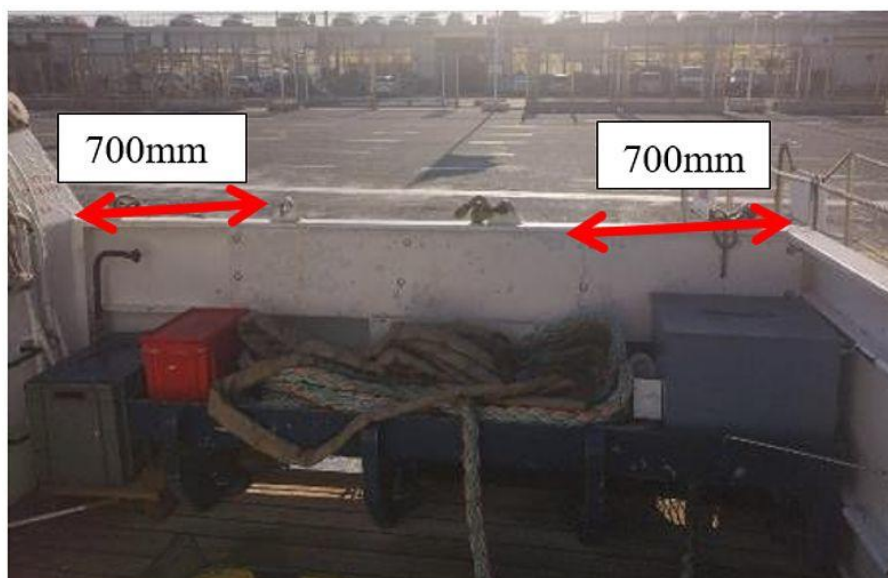
Largeur pavois : 75mm / Localisation à 300mm sur l'avant des « poignées »

- Confection de 2 taquets sur platine (environ 60X150mm) - Matière : inox 316
- Perçage du pavois pour la mise en place aux emplacements mentionnés ci-dessus.
- Mise en place des platines avec un joint en néoprène de 5mm entre la platine (inox) et le pavois (aluminium) + rondelle en téflon sous la visserie

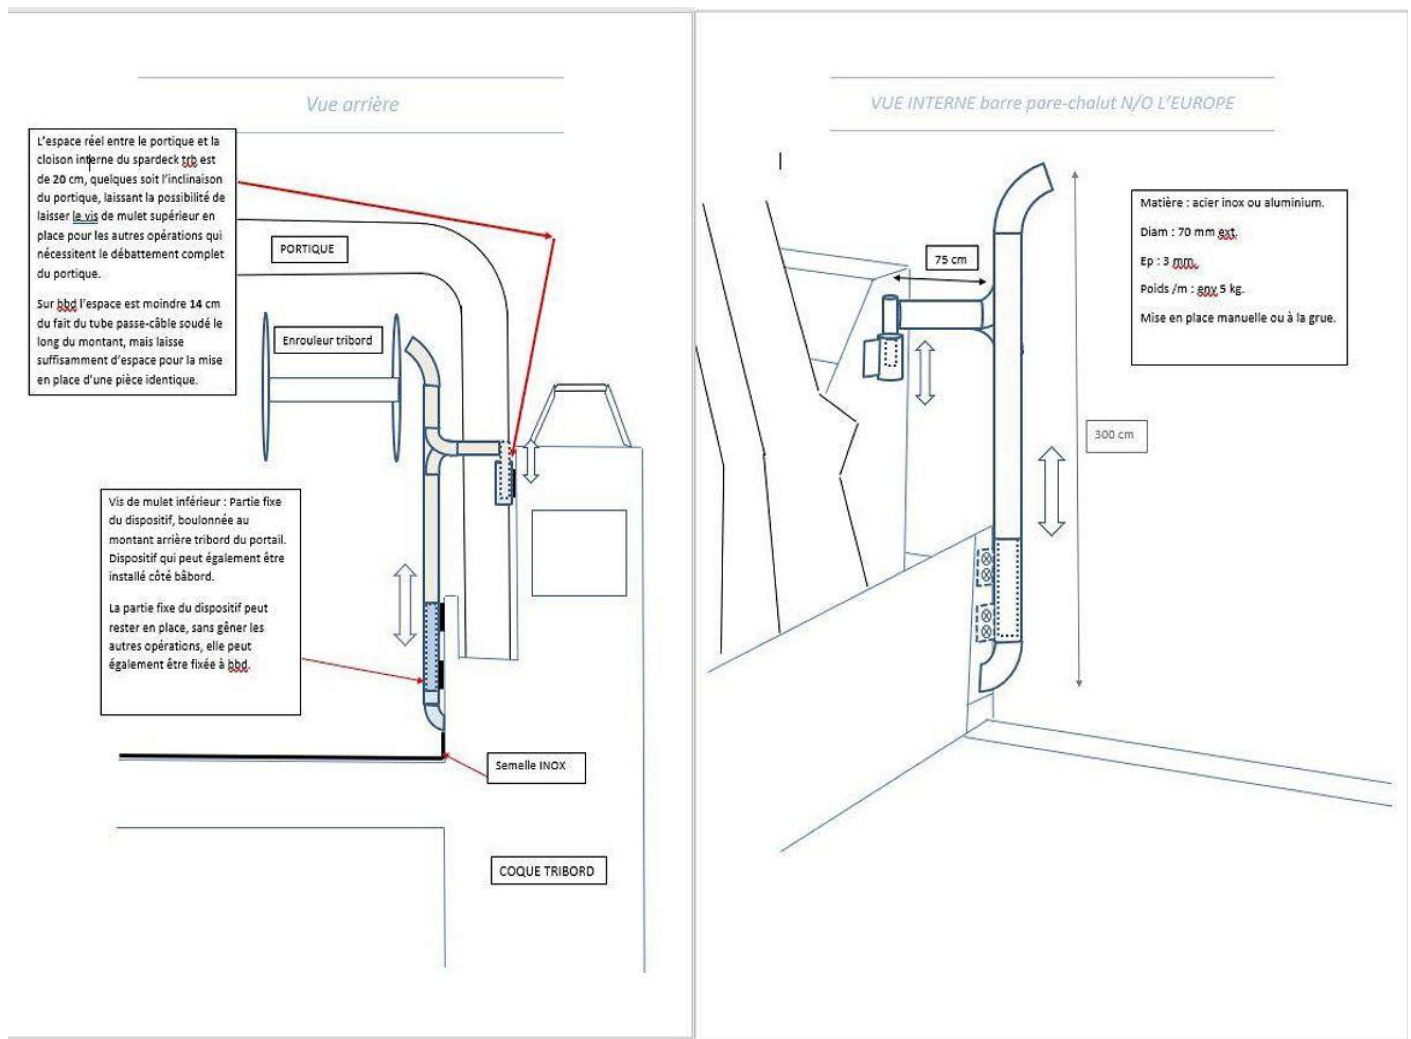
Conception, réalisation et mise en place pour essais d'une barre dite "pare-chalut" amovible selon vues en PJ
