PROGRAMME

Réhabilitation complète du Pôle Territorial de Formation (PTF) des Chutes Lavie à Marseille

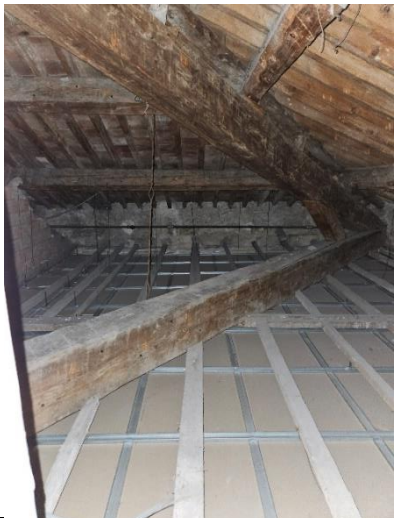
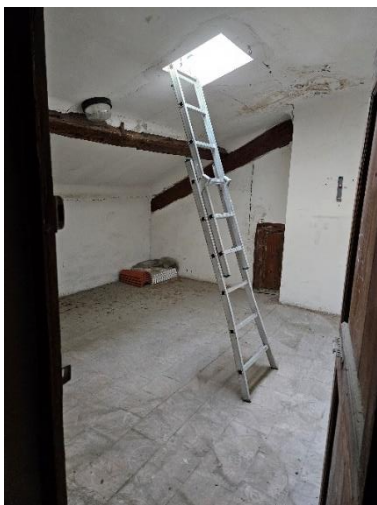
Partie non aménagée	Accès toiture

Combles

- La toiture possède de très faibles propriétés isolantes. Elle présente de nombreuses entrées d’air et des fuites d’eau. Les combles ne sont pas isolés et la porte d’accès depuis le R+2 présente des fuites d’air très importantes ;

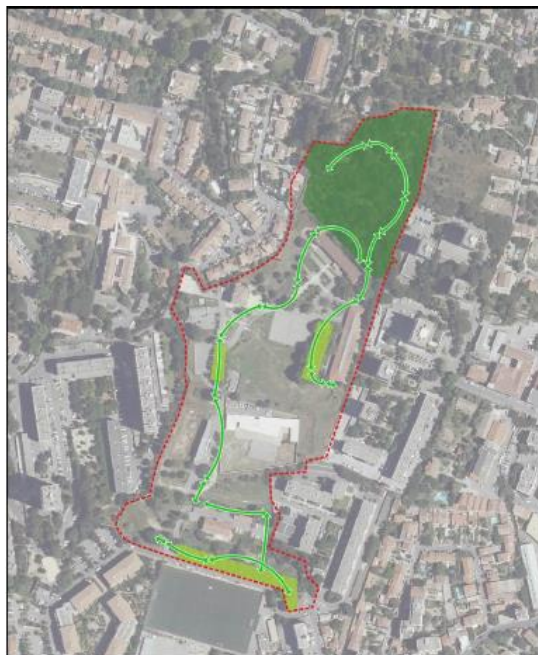
Figure 6 : Continuités écologiques

Il est également nécessaire sur l'ensemble du site de préserver les divers points d'eau favorables aux amphibiens et les habitats naturels occupés par les reptiles. De plus, la présence de chiroptères sensibles à l'altération des continuités écologiques impose la préservation des zones de chasse et de reproduction. Les corridors écologiques qui permettent ces continuités ont été identifiés. Le PTF et ses abords notamment l'allée de platane en font partis (cf figure 6).
