## DOSSIER DE DIAGNOSTICS TECHNIQUES

**Référence : 18929LIM - 03.07.21**

Bien : Bâtiment 'Laboratoire Boulangerie'  
Adresse : CFA LE MOULIN RABAU  
104 rue de Saint Gence  
87051 LIMOGES CEDEX  
Numéro de lot :  
Référence Cadastre : NC

## Rapport de mission de repérage des matériaux et produits contenant de l'amiante avant réalisation de travaux

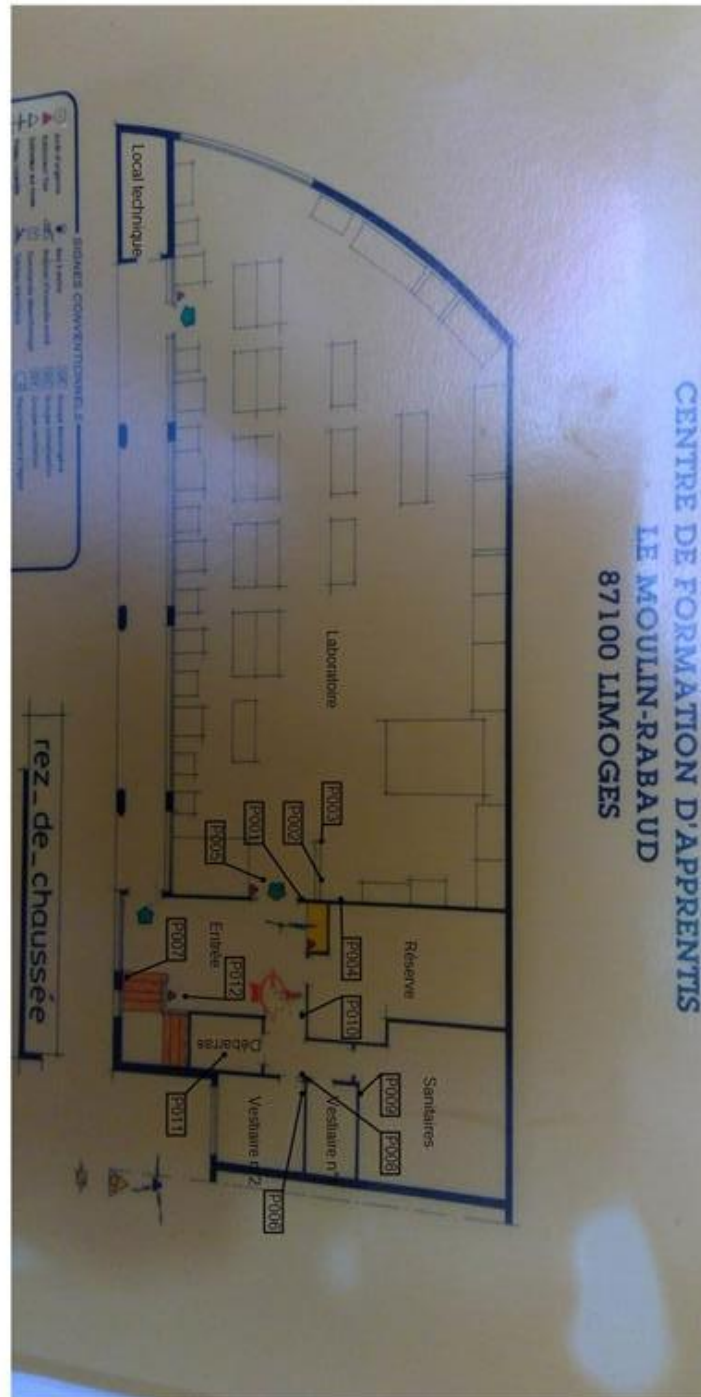
PLANCHE DE REPERAGE USUEL				Adresse de l'immeuble :	CFA LE MOULIN RABAUD 104 rue de Saint Gence 87051 LIMOGES CEDEX
N° dossier :	18929LIM - 03.07.21				
N° planche :	1/2	Version :	0		
Origine du plan :	Cabinet de diagnostics			Bâtiment – Niveau :	Croquis N°1

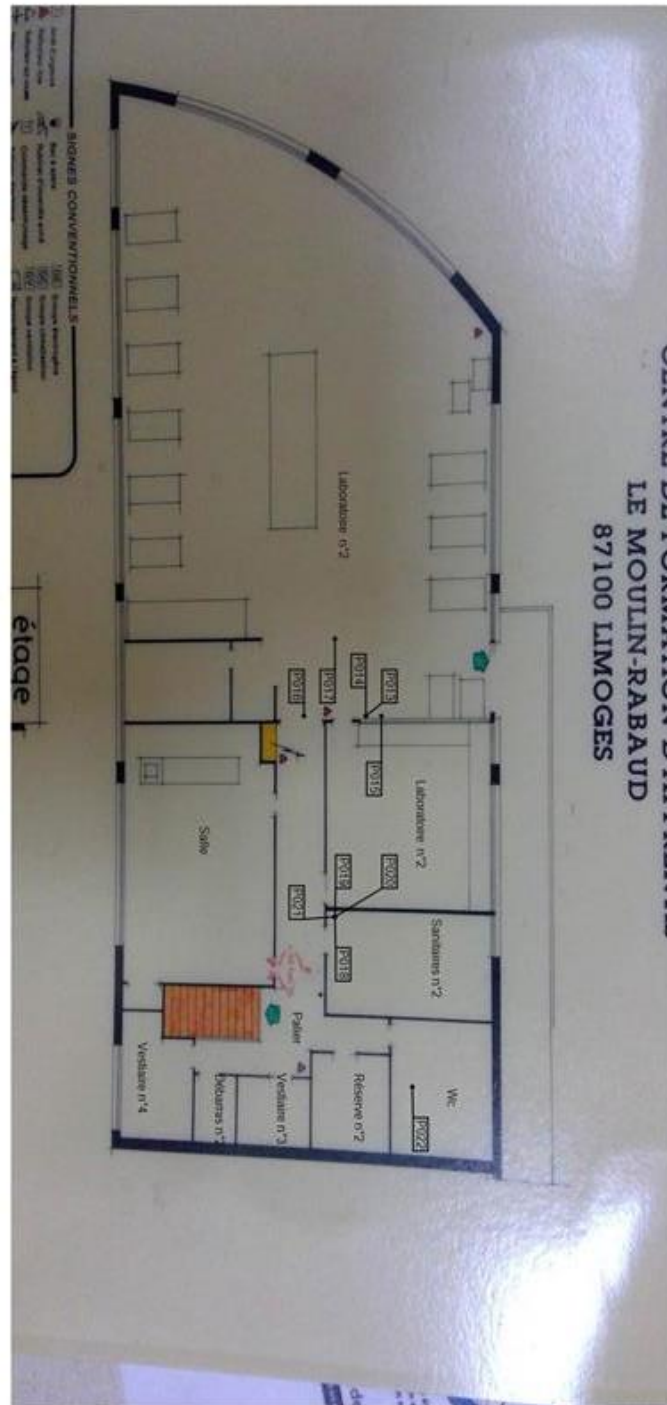
PLANCHE DE REPERAGE USUEL				Adresse de l'immeuble :  CFA LE MOULIN RABAUD 104 rue de Saint Gence 87051 LIMOGES CEDEX
N° dossier :	18929LIM - 03.07.21			
N° planche :	2/2	Version : 0	Type : Croquis	
Origine du plan :	Cabinet de diagnostics			
				Bâtiment – Niveau : Croquis N°2
