Pré-Rapport du 30/07/2021 de la de repérage des matériaux et produits contenant de l'amiante avant réalisation de travaux dans un immeuble bâti

Numéro de dossier : C-DIA69-2021-30-112803
 Date(s) du repérage : 03 au 06/05/2021 et 10/06/2021
 Date d'émission du rapport : 30/07/2021

Adresse du bâtiment visité	Rue du Recteur Marcel Bouchard 21000 DIJON
	Complément d'information	Lot numéro : NC,
	Date de construction	<1997
	Propriétaire(s)	CROUS Bourgogne-Franche-Comté 9 rue Docteur Maret BP 51250 21012 DIJON Cedex
	Donneur d'ordre	CROUS Bourgogne-Franche-Comté 9 rue Docteur Maret BP 51250 21012 DIJON Cedex
	Références du programme de travaux (Descriptif des travaux fourni par le D.O. en paragraphe 3.2.6)	Référence : NC

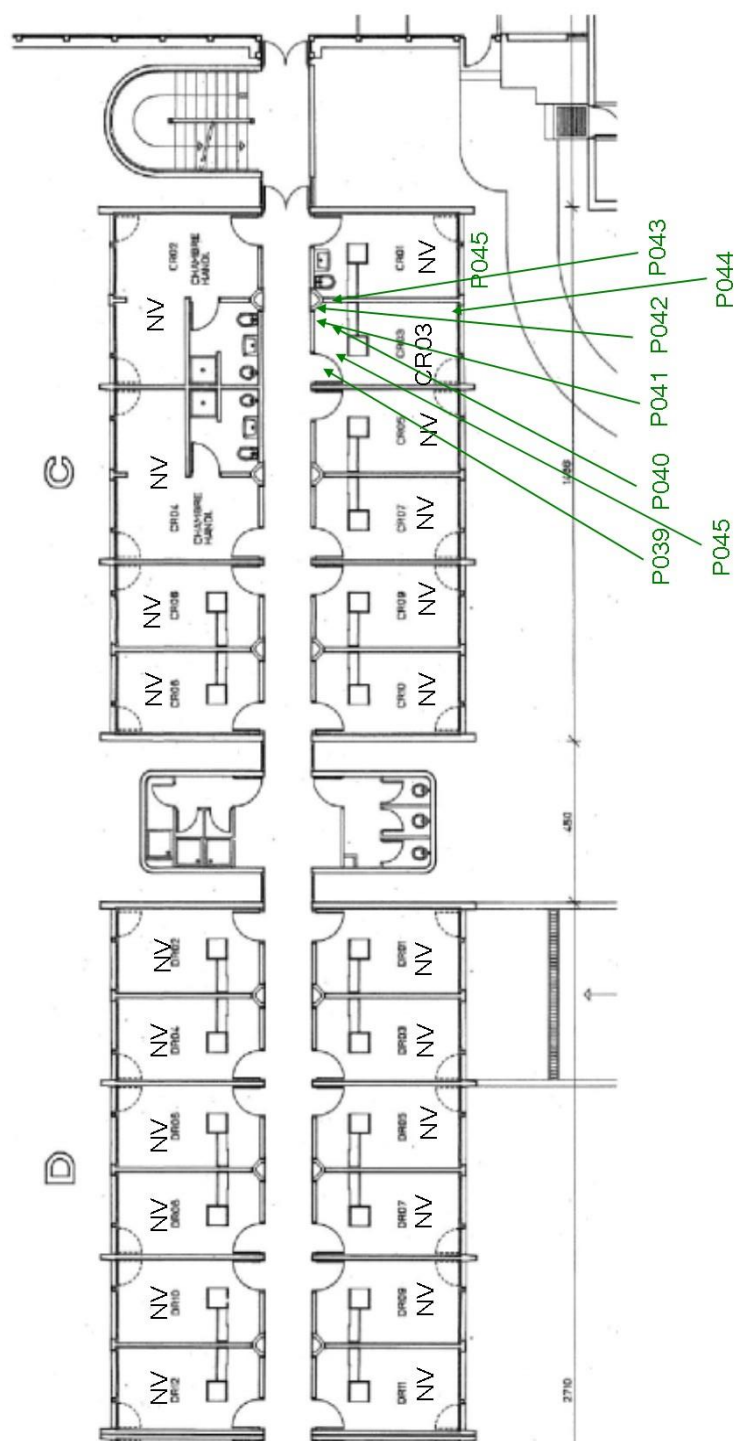
REZ DE CHAUSSEE

NV = Non Visité

Planche (croquis) de repérage technique effectué par le cabinet : SAS CITAE, auteur : BETTOU Stéphane
Dossier n° C-DIA69-2021-30-112803 du 03/05/2021 - Adresse du bien : Rue du Recteur Marcel Bouchard - 21000 DIJON
