Ministère de la Justice

RESTAURATION DES FAÇADES DU PALAIS DE JUSTICE D'AGEN

PHASE PRO - RAPPORT DE PRÉSENTATION

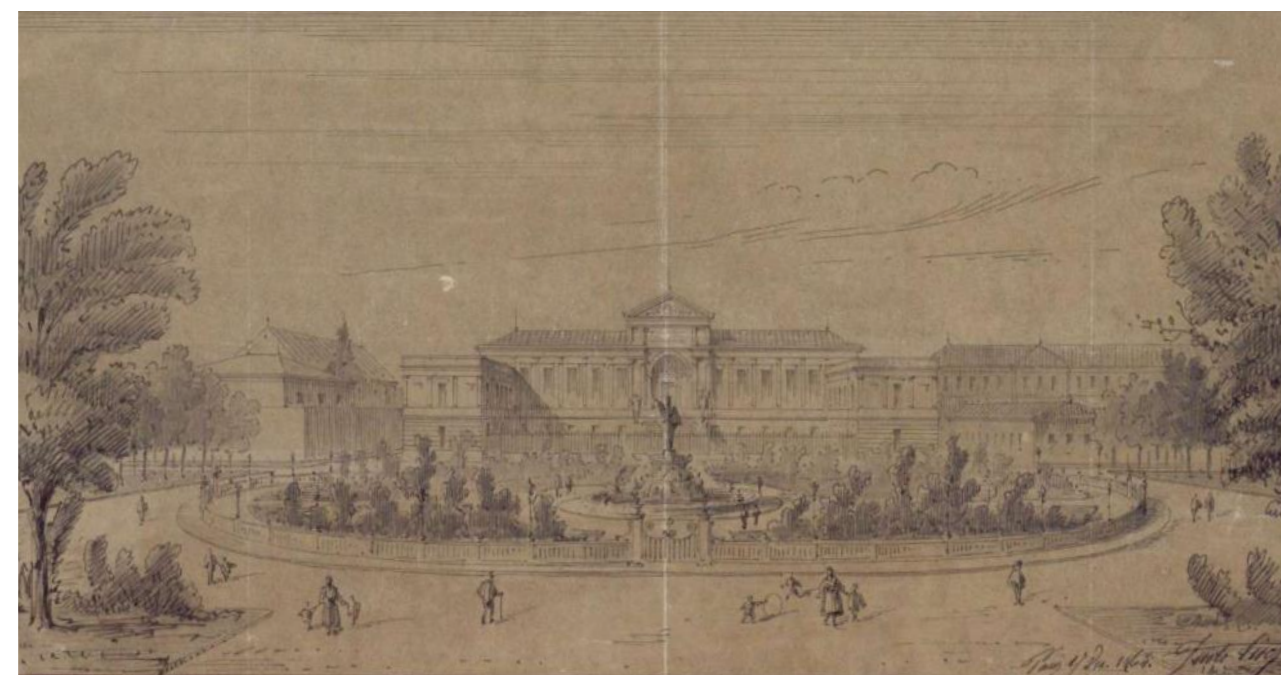
Projet du Palais de justice d'Agen par architecte Juste Lish. 1864.

Les descentes en fonte, à profils cannelés et boîtes à eau en forme de tête de lion étaient déjà présentes sur les dessins de Juste Lisch (figure 3). Elles font donc pleinement partie du décor du palais de justice et devront être conservées. En ce qui concerne leur état sanitaire, certaines d'entre elles sont très corrodées. Les descentes en fonte encore fonctionnelles seront décapées par sablage, feront l'objet d'une passivation et d'une remise en peinture. Les descentes trop endommagées seront quant à elles remplacées par des descentes d'eau pluviales en fonte, à profils cannelés (dite existante).

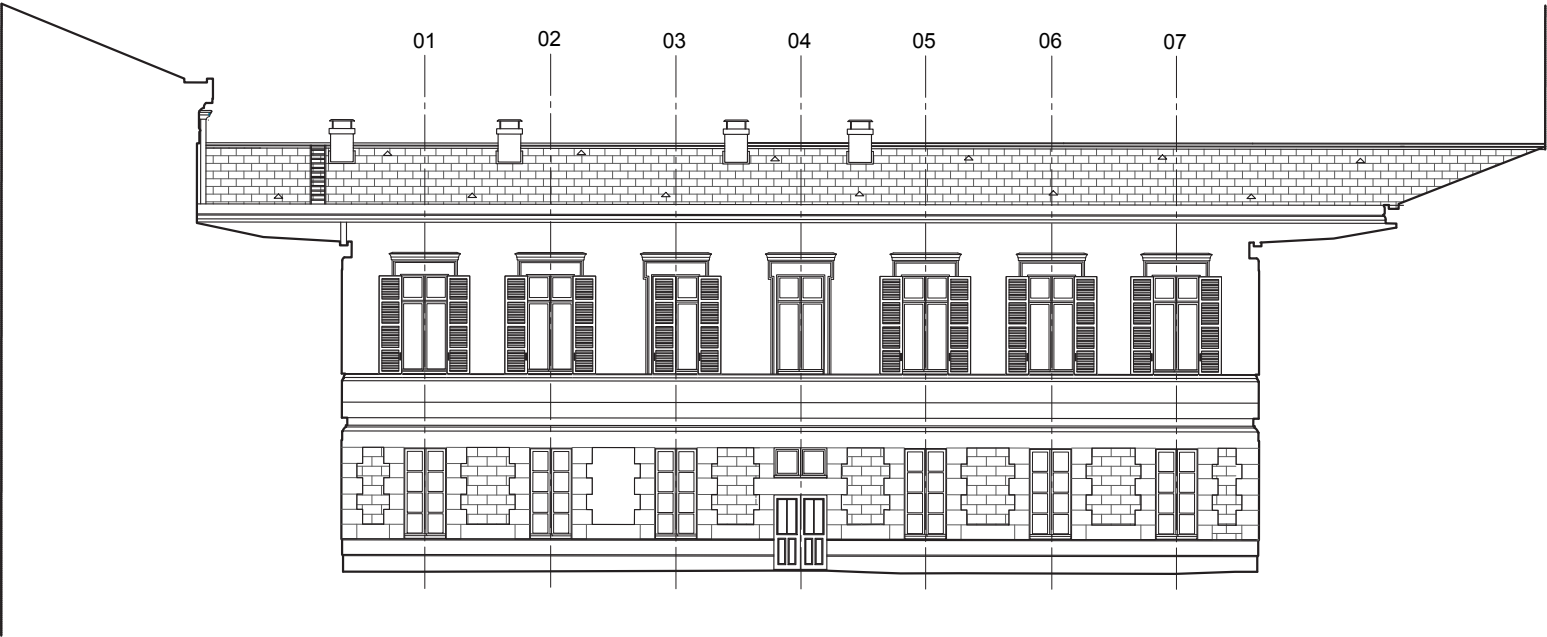
COUR EST - Façade orientée Ouest

ETAT ACTUEL - Les élévations sur la cour intérieure est

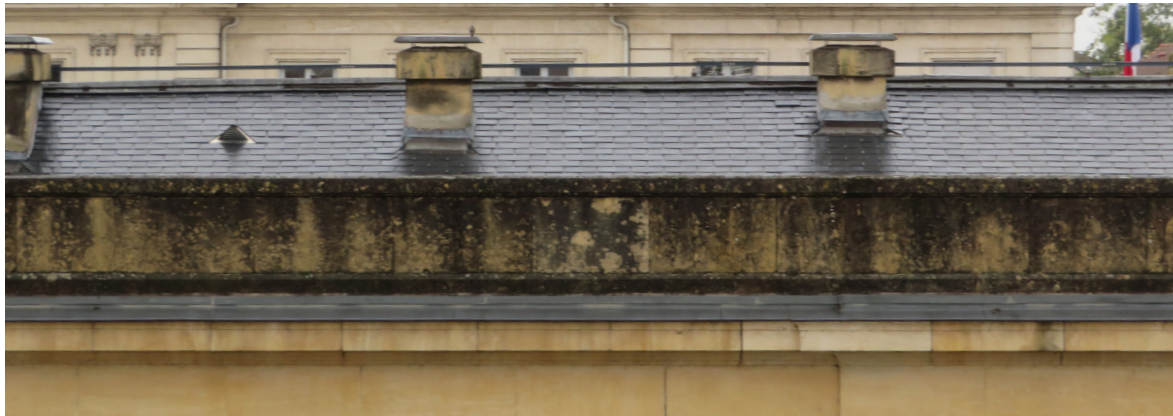
Figure 1. Colonisation biologique de l'attique. Aile ouest donnant sur la cour d'honneur.

Les couvertines actuellement en place sur les corniches d'entablement seront révisées tandis que de nouvelles couvertines en plomb seront mises en œuvre sur les arases des attiques en pierre, très fortement soumis aux aléas climatiques. Ces attiques sont en effet très friables, de par le développement important de végétation, mousses, algues et lichens (figure1).

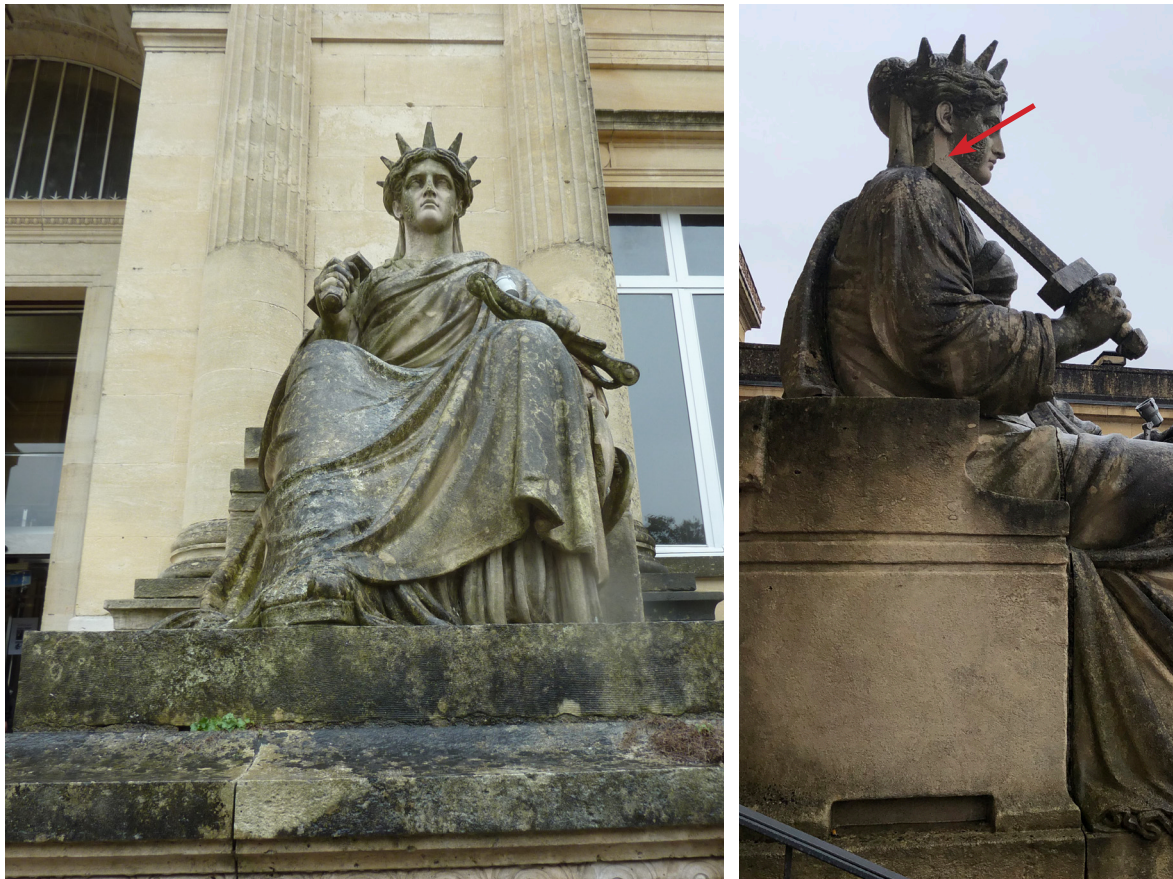
Figure 2. Statue représentant la justice réalisée par le sculpteur J.SALMSON en 1872.

Les sculptures représentant la Loi et la Justice, situées de part et d'autre de l'escalier monumentale ont été réalisées par J.SALMSON et A.BARRE, en 1872. Ces dernières seront nettoyées et des greffes et ragréages ponctuels seront réalisés, notamment en ce qui concerne le glaive manquant de la statue représentant la justice (figure 2). Ce dernier sera réalisé dans une pierre similaire aux pierres de Chauvigny. La restauration de ces statues sera précédée d'un constat d'état détaillé réalisé par un restaurateur de sculptures, avec un

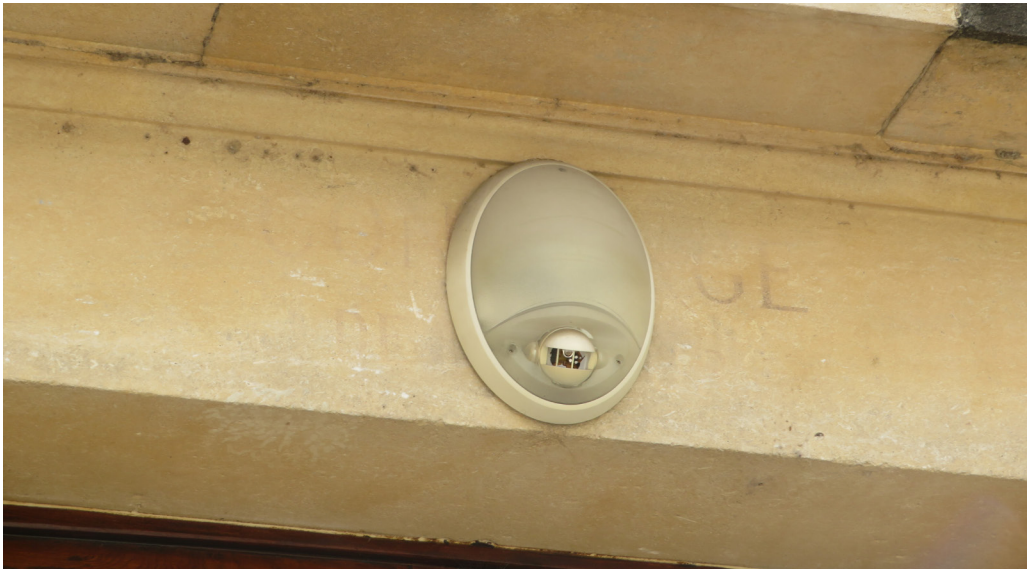
Figure 4. Façade est de l'aile est sur cour d'honneur.

Pour ce qui est des décors peints, les vestiges d'écriture en lettres peintes situées au-dessus des quelques portes donnant sur la cour d'honneur seront protégés et consolidés, avant intervention du lot maçonnerie (figures 4 et 5). L'ensemble de ces lettrages seront remis en peinture dans une teinte similaire à l'existant. Pour cela, les dispositifs d'éclairage peu esthétiques et dissimulant les lettrages seront déposés. De nouveaux luminaires en appliques seront mis en place, et placés latéralement aux portes.

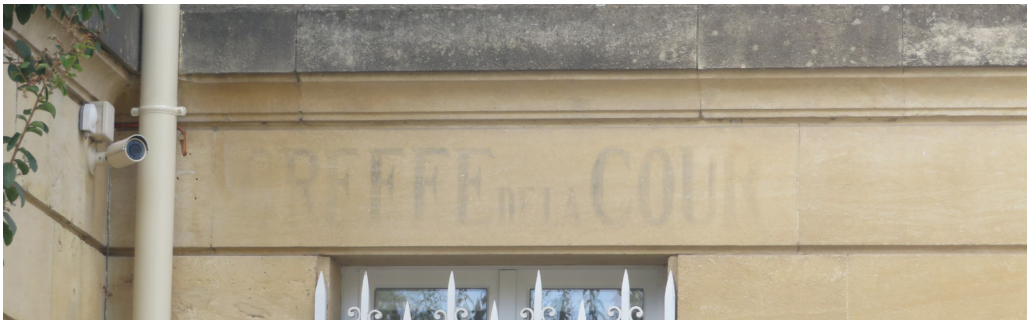
Figure 5. Façade nord de l'aile principale, sur cour d'honneur.

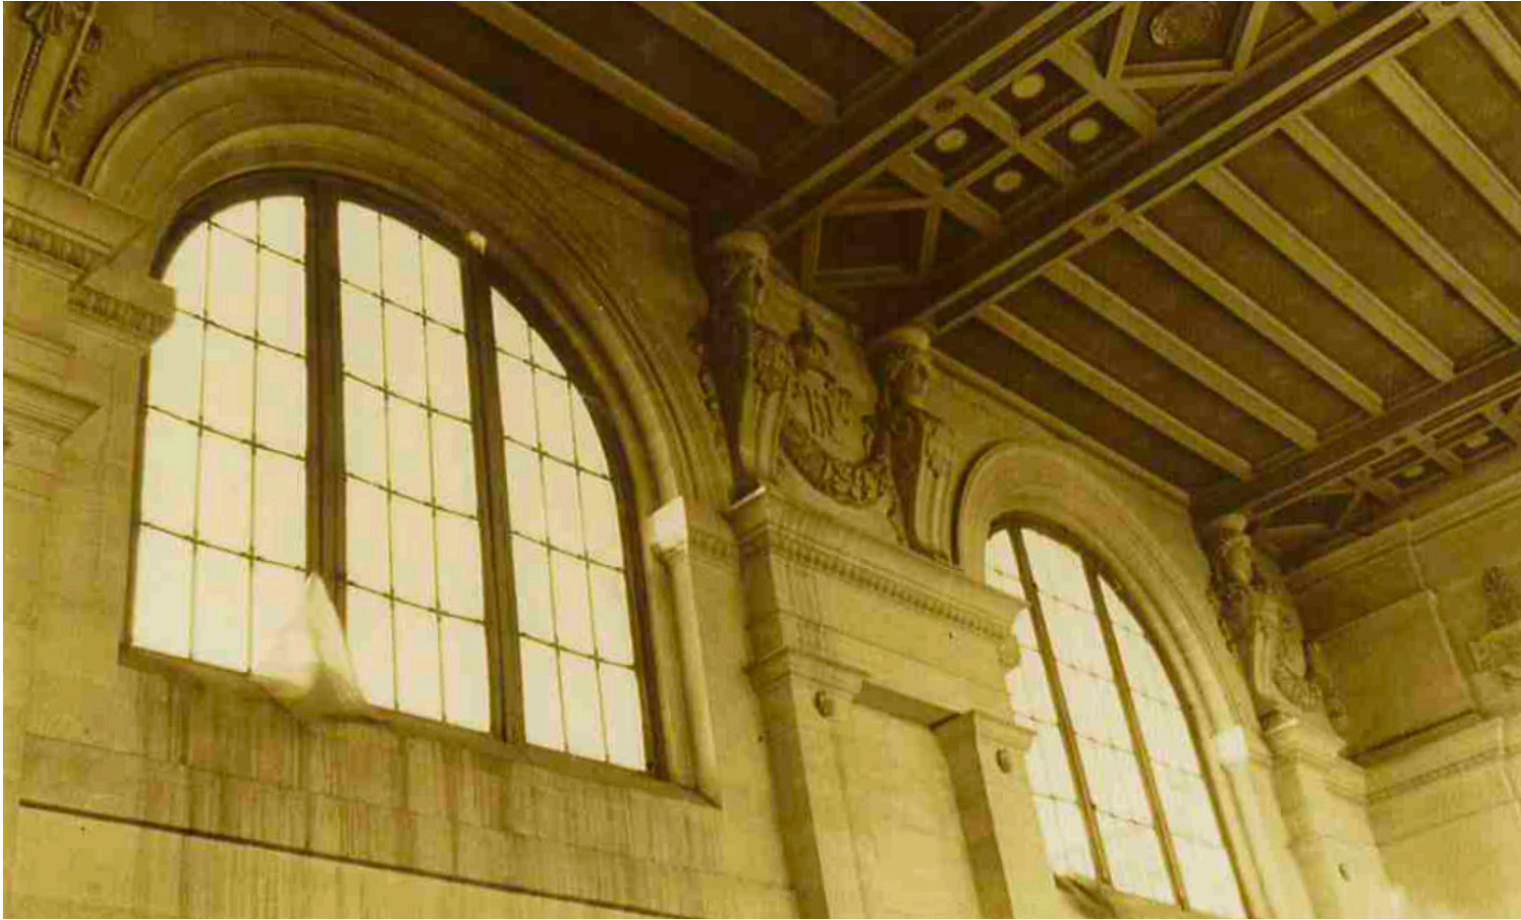
Figure 10. Dossier 909W9, archives contemporaines du Lot-et-Garonne. Photographie avant remplacement des grandes baies de la salle des Pas-Perdus. Sans date, ni auteur.

Comme le démontre une photographie réalisée avant leur dépose, ces menuiseries étaient mixtes (figure 10). Les meneaux verticaux ainsi que le bâti périphérique étaient réalisés en bois de chêne, tandis que les châssis étaient en fers à T, ponctués de rosaces en tôle découpée. Les meneaux en béton ainsi que les profilés en aluminium sont quant à eux réalisés entre 1956 et 1958, par l'architecte Jean Payen. Finalement, la plus grande baie de la salle des pas perdus, donnant sur la façade sud, est percée d'une porte pour des questions d'évacuation, à la fin du XX^{ème} siècle.
